物 件 調 書

所在地	磐田市見付字護世寺4168番1ほか9筆					
住居表示	-					
面積	1,166.78㎡ (実測面積)	地目	(現況)宅地	土地の形状	やや不整形地	
	1,166.78㎡ (登記簿面積)		(登記簿)宅地			
接面道路の幅員、種別、状況等	西側約26.4mのうち一部が幅員約4.1mの舗装市道に等高に接面し、それ以外の部分は最大約0.3m低く接面					
私道の負担等に関する事項	無					
法令に基づく制限の概要	都市計画区域	市街化区域	用途地域	第1種中高層住居専用地域		
	建ぺい率	指定建ぺい率	60%	基準建ぺい率	60%	
	容積率	指定容積率	150%	基準容積率	150%	
	高さの制限	道路斜線制限	無・有		隣地斜線制限	無・有
		北側斜線制限	無・有		絶対高さ制限	無・有 (10m・12m)
		日影による中高層の建築物の制限			無・有	
	外壁後退	無・有		壁面線の制限	無・有	
	準防火地域	無・有		防火地域	無・有	
	その他	静岡県建築基準条例第10条(がけ条例)、建築基準法第22条区域、都市再生特別措置法(居住誘導区域内、都市機能誘導区域外)、屋外広告規制(第1種普通規制地域(用途指定))、景観法、日影規制(1)				
※ 各制限内容の詳細は、関係市町村の建築確認担当課にお問い合わせください。						
供給処理施設の状況			事業所名	電話番号		
	電気	引込不可・引込可	中部電力パワーグリッド磐田営業所	0120-977-250		
	上水道	引込不可・引込可	磐田市上下水道総務課	0538-58-3086		
	下水道	引込不可・引込可	磐田市上下水道総務課	0538-58-3086		
	都市ガス	引込不可・引込可	サーラエナジー(株)浜松供給センター	053-462-9322		
※ 引込み費用等の詳細は、上記事業所にお問い合わせください。						
交通機関(直線距離)	バス	遠鉄バス「中遠総合庁舎」停留所: 物件の東方約300m				
	鉄道	JR東海道本線「磐田」駅: 物件の南方約2.0km				
公共施設(直線距離)	役所	磐田市役所 : 物件の南方約1.2km

平成28年度 [第29-20713-01号] 盛田地区敬福員住宅等解体工事【11-51】  
 解体手順図 (8) A3/S=1:200 N.0.

磐田地区教職員住宅等解体工事 北側ブロック積み工事

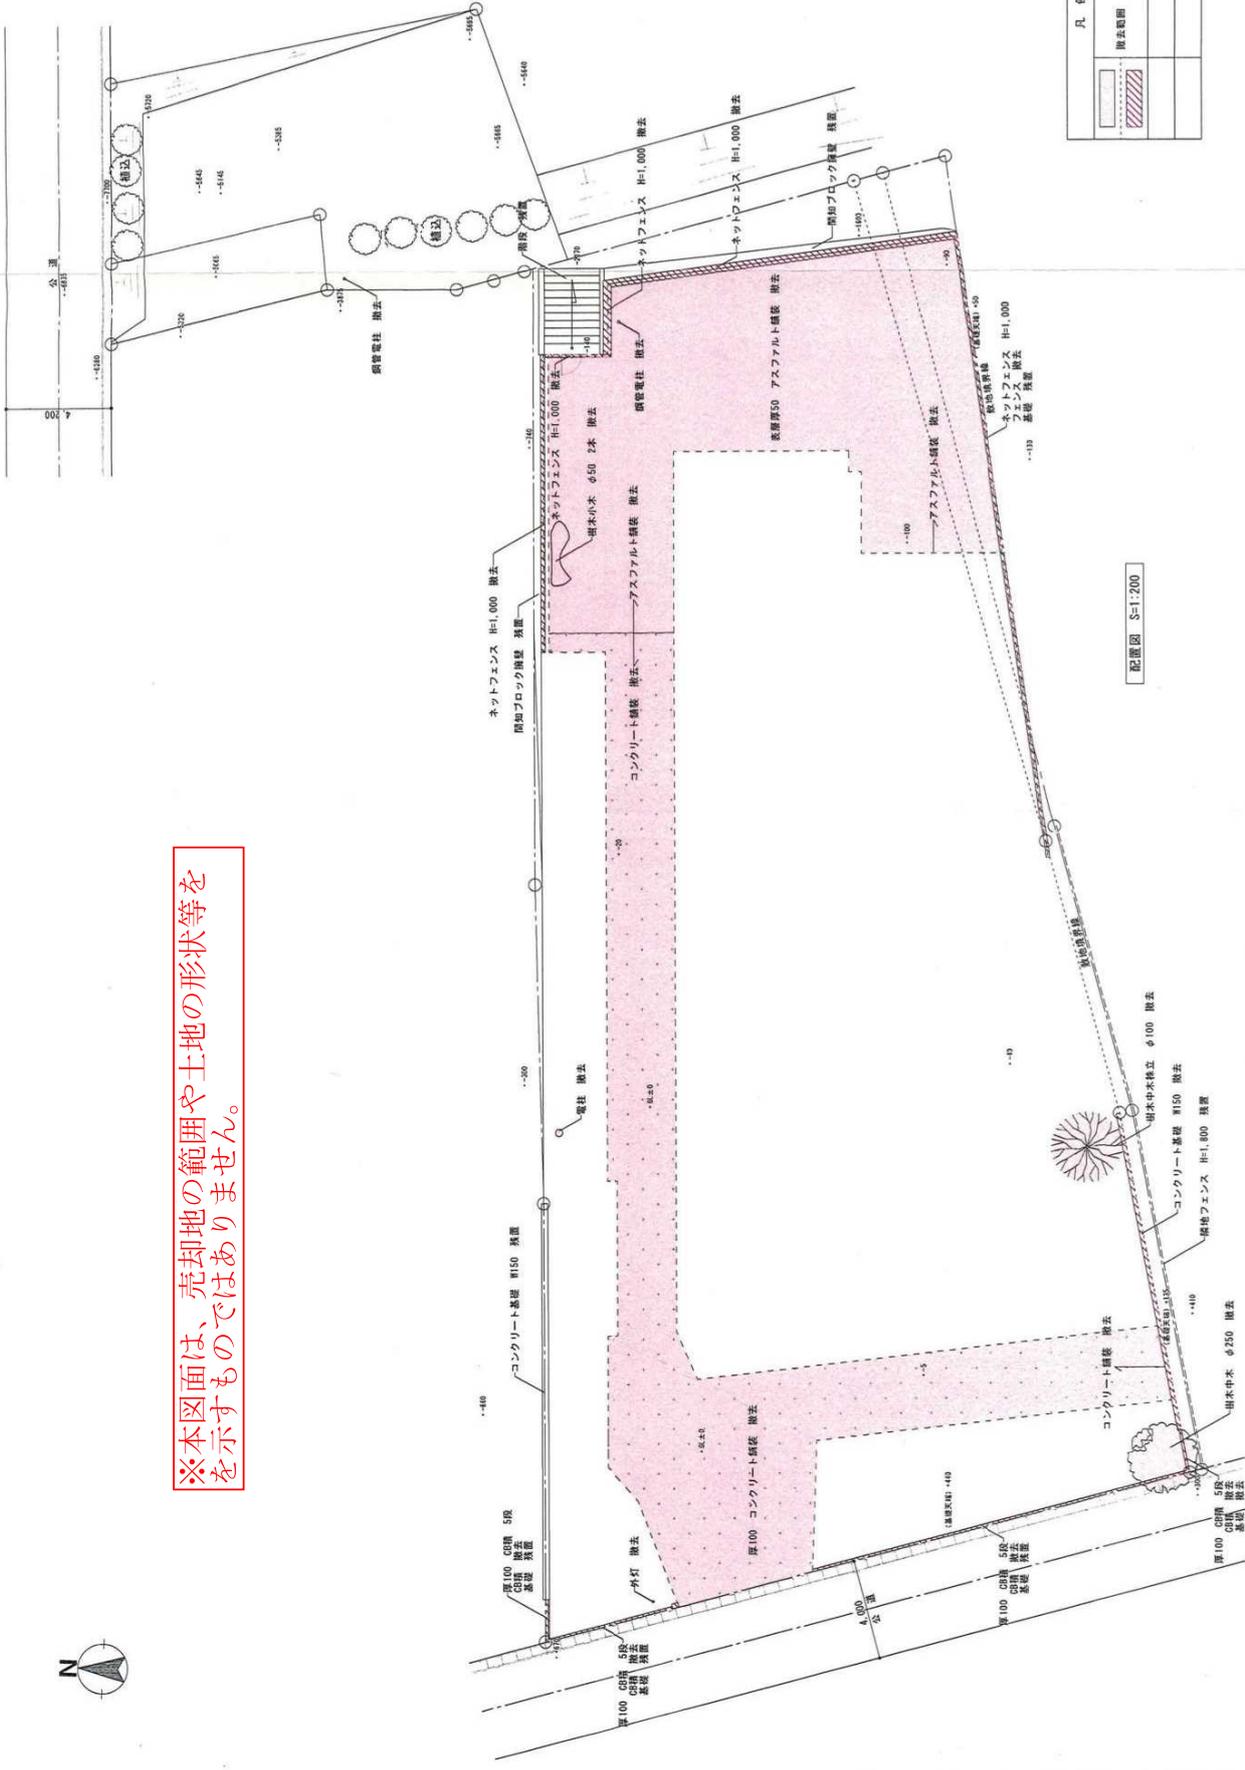
配置図 S=1:200

[Hatched Box]	撤去範囲
[Solid Box]	
[Dotted Box]	
[Cross-hatched Box]

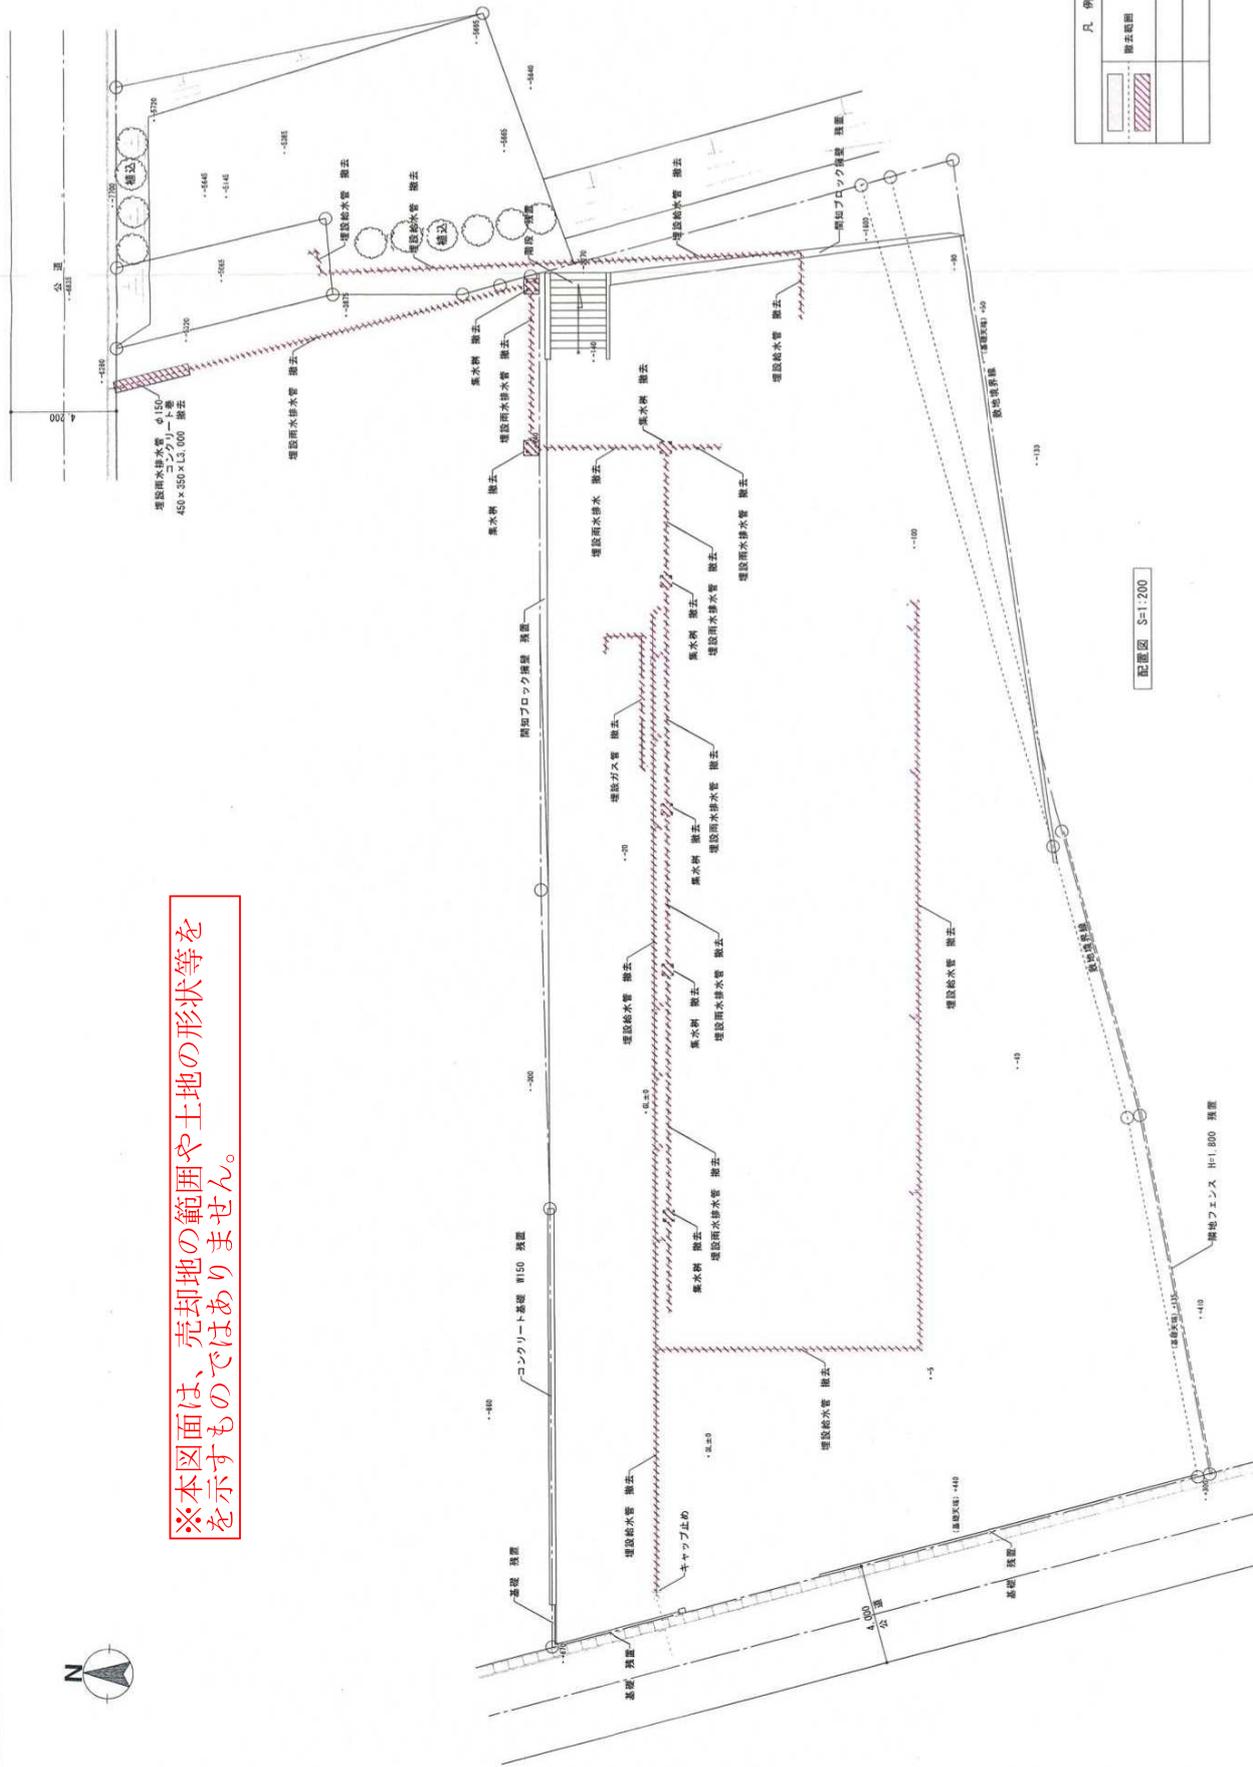
配置図 S=1:200

凡 例	
	撤去範囲
	埋設範囲

- ・対象物件西側に都市ガス低圧本管100mmの埋設管がありますが、職員住宅ではプロパンガスを使用していました。なお、都市ガスを供給しているサーラエナジー株式会社によると賃貸マンション50戸でも十分供給は可能であるとのことですが、詳細はお問い合わせください。
  - ・参考図面として添付している「埋設配管、集水枘撤去、既存配管切離し、キャップ止め」の図面の北西側で「キャップ止め」としている管は給水管ではなく下水管の可能性が高く、該当の管はDVキャップ(100φ)でキャップ止めしています。該当の管は図面で示す場所付近の解体工事写真では「既存最終枘 残置」とされています。※職員住宅を使用していた時は、北側市道から上水道に接続し、西側市道の下水道に接続していました。

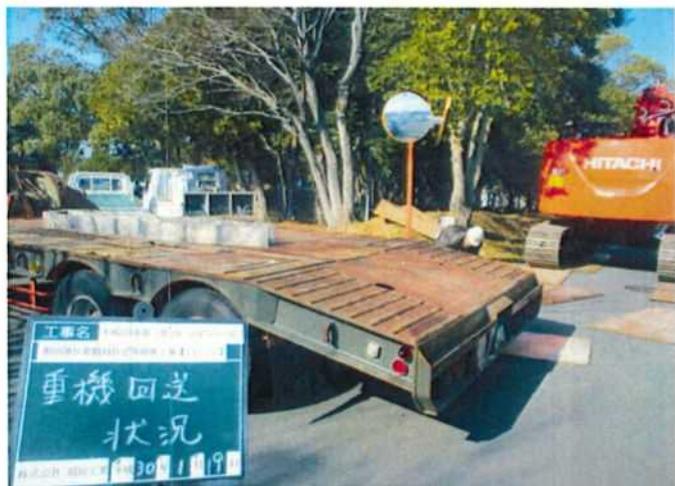
工事写真：上屋解体状況

重機回送 搬入

0.7m3 バックホウ  
2台目

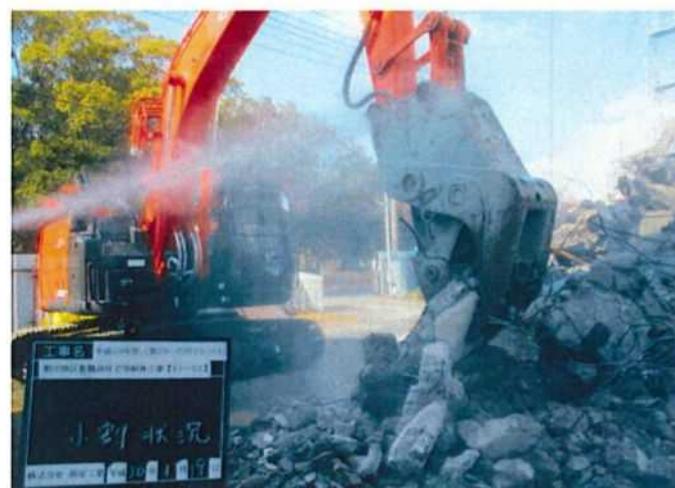
工事写真：上屋解体状況

コンクリートガラ  
小割状況 (破碎)

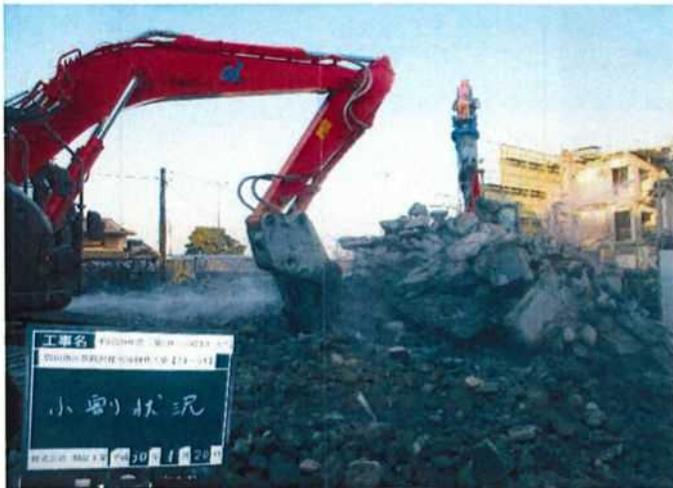
工事写真：上屋解体状況

コンクリートガラ  
小割り状況

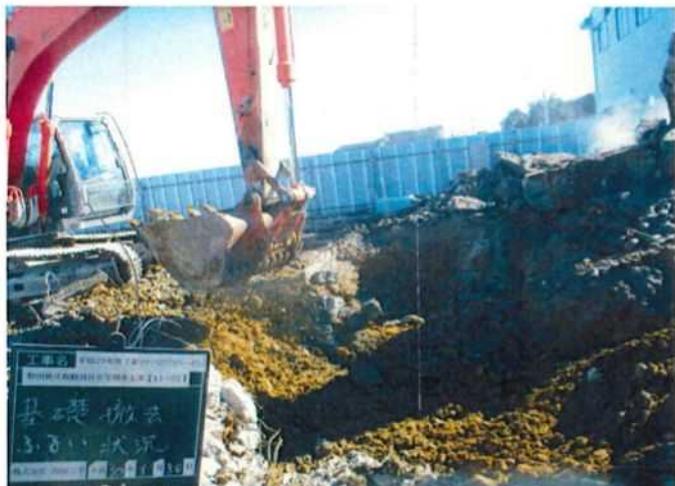
工事写真：基礎撤去

基礎撤去  
ふるい状況

スケルトンバケット使用

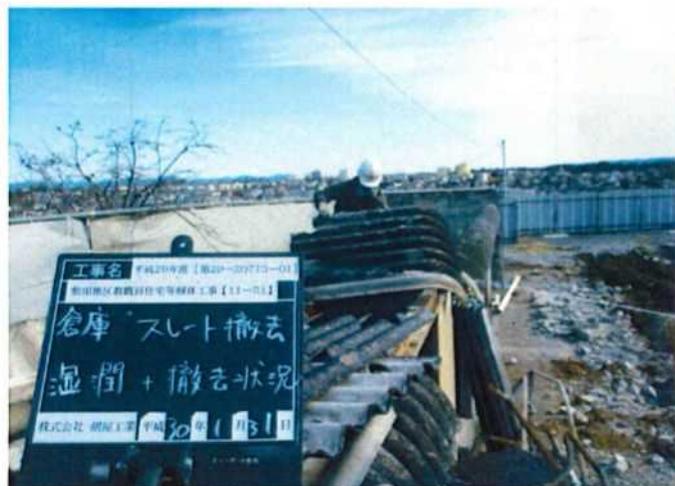
工事写真:スレート撤去

倉庫屋根スレート  
湿潤+撤去状況

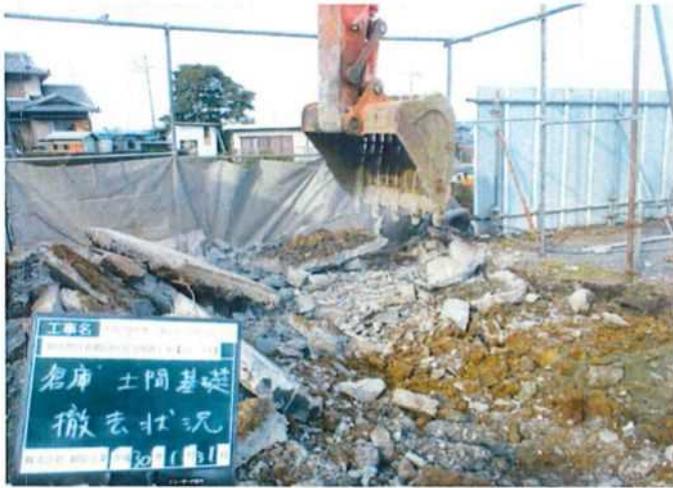
工事写真：倉庫解体

倉庫土間、基礎撤去状況

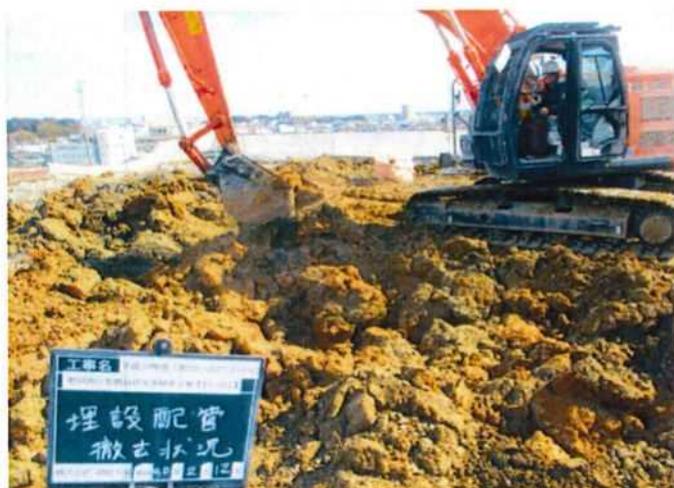
工事写真:埋設配管撤去

埋設配管撤去状況

ガス管

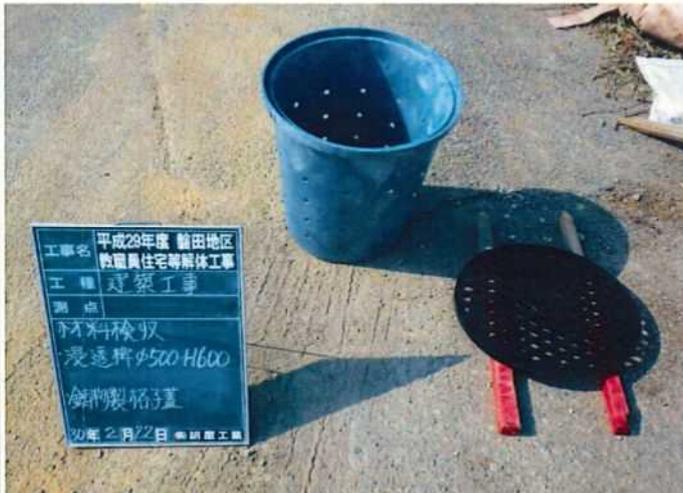
工事写真：浸透柵設置

材料検収

浸透柵 φ 500

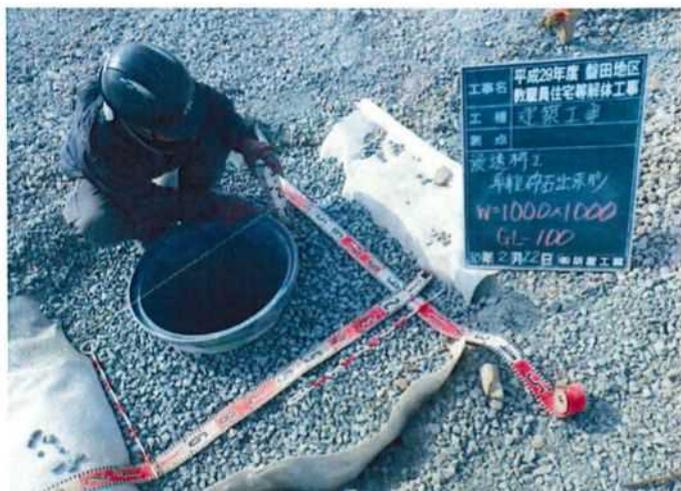
工事写真：浸透柵設置

浸透柵設置

単粒碎石 出来形  
W=1000X1000  
GL-100

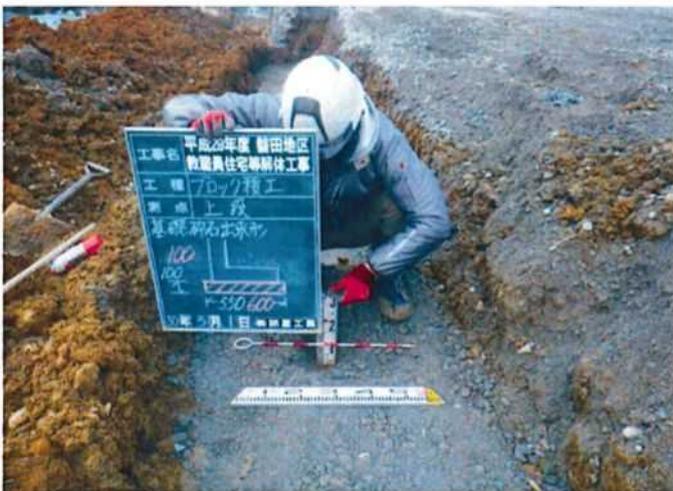
工事写真：新設CB壁設置

基礎碎石出来形  
上段  
 $t=100$   
 $w=600$

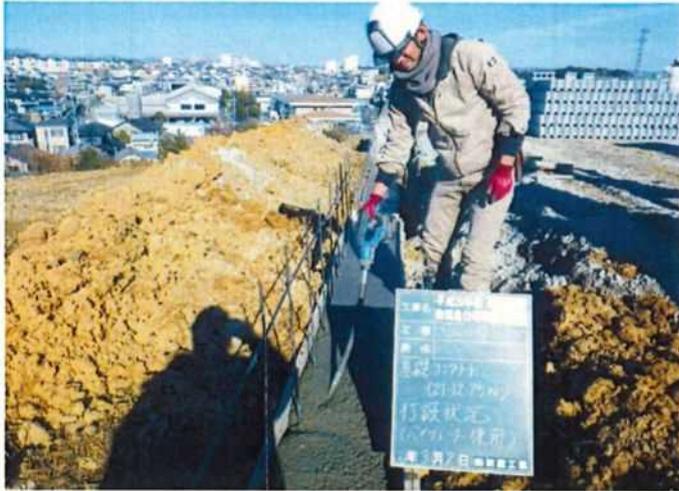
工事写真：新設CB壁設置

基礎コンクリート  
(21-12-25N)

打設状況  
バイブレーター使用

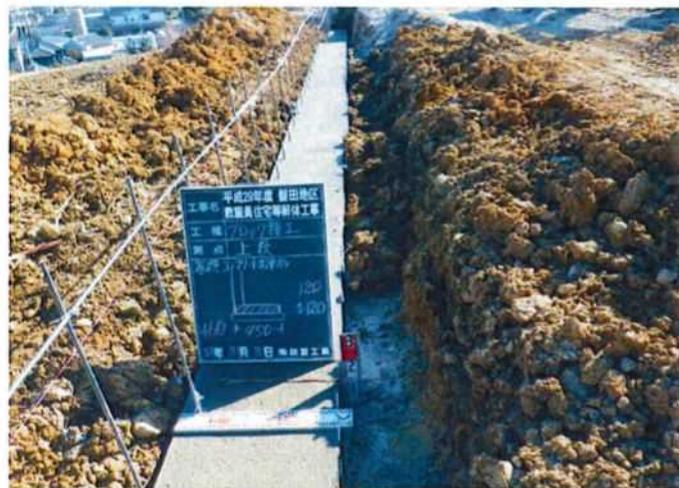
工事写真：新設CB壁設置

基礎コンクリート 上段

出来形  
W=460  
T=120

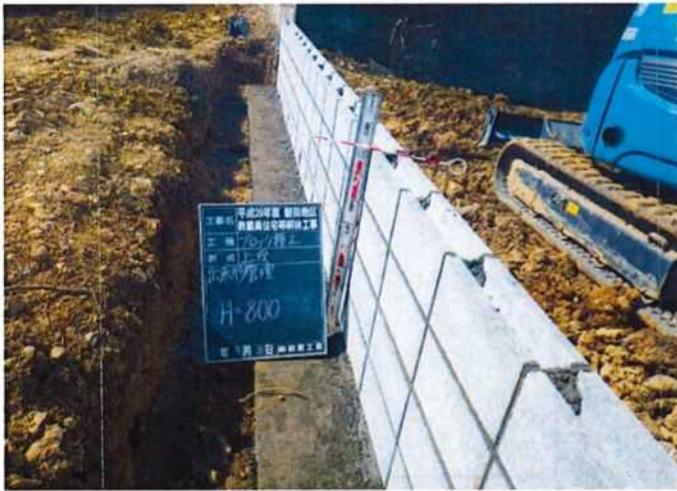
工事写真：新設CB壁設置

ブロック出来形  
上段  
H=800

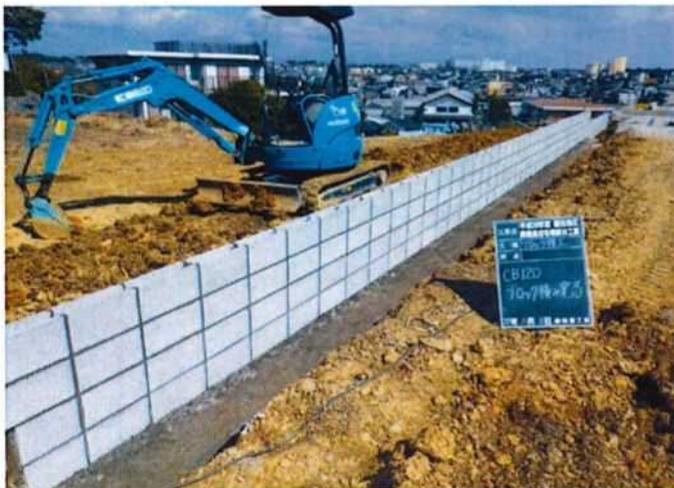
工事写真：新設CB壁設置

CB120  
ブロック積み完了

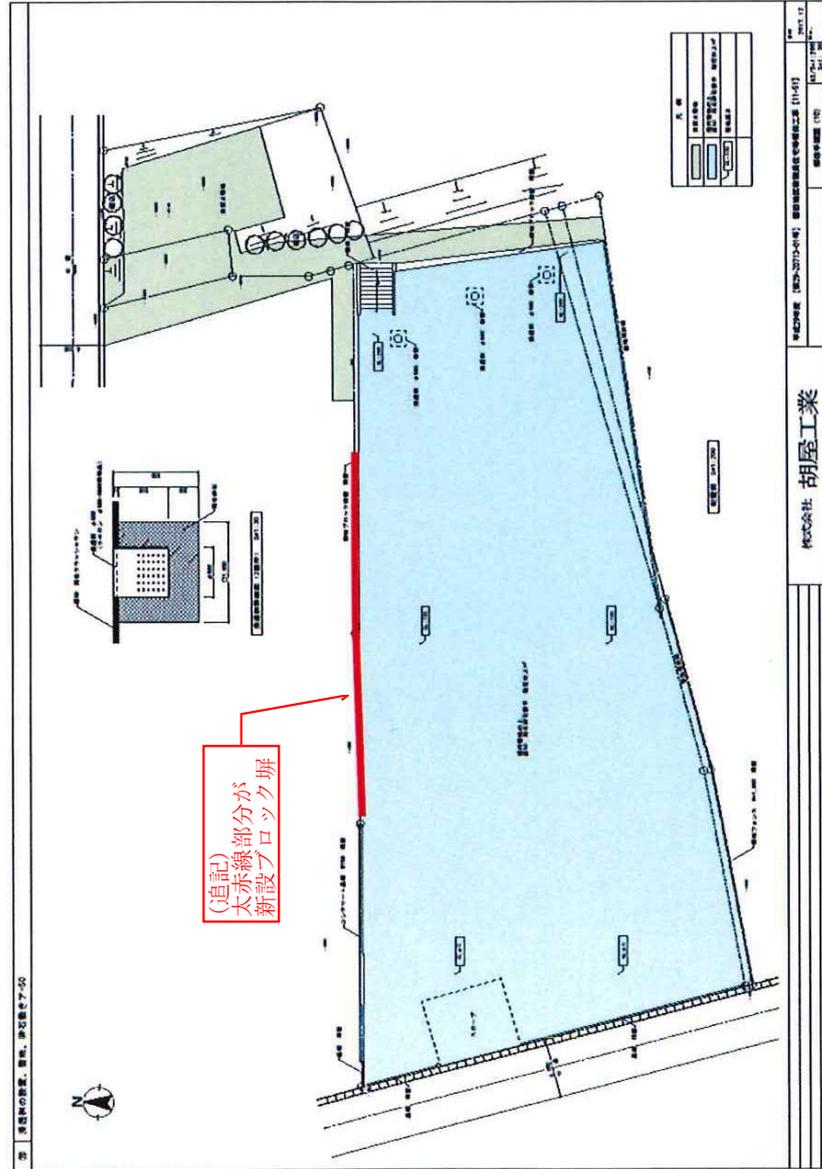
配置図

対象物件北側 新設ブロック塀

範囲

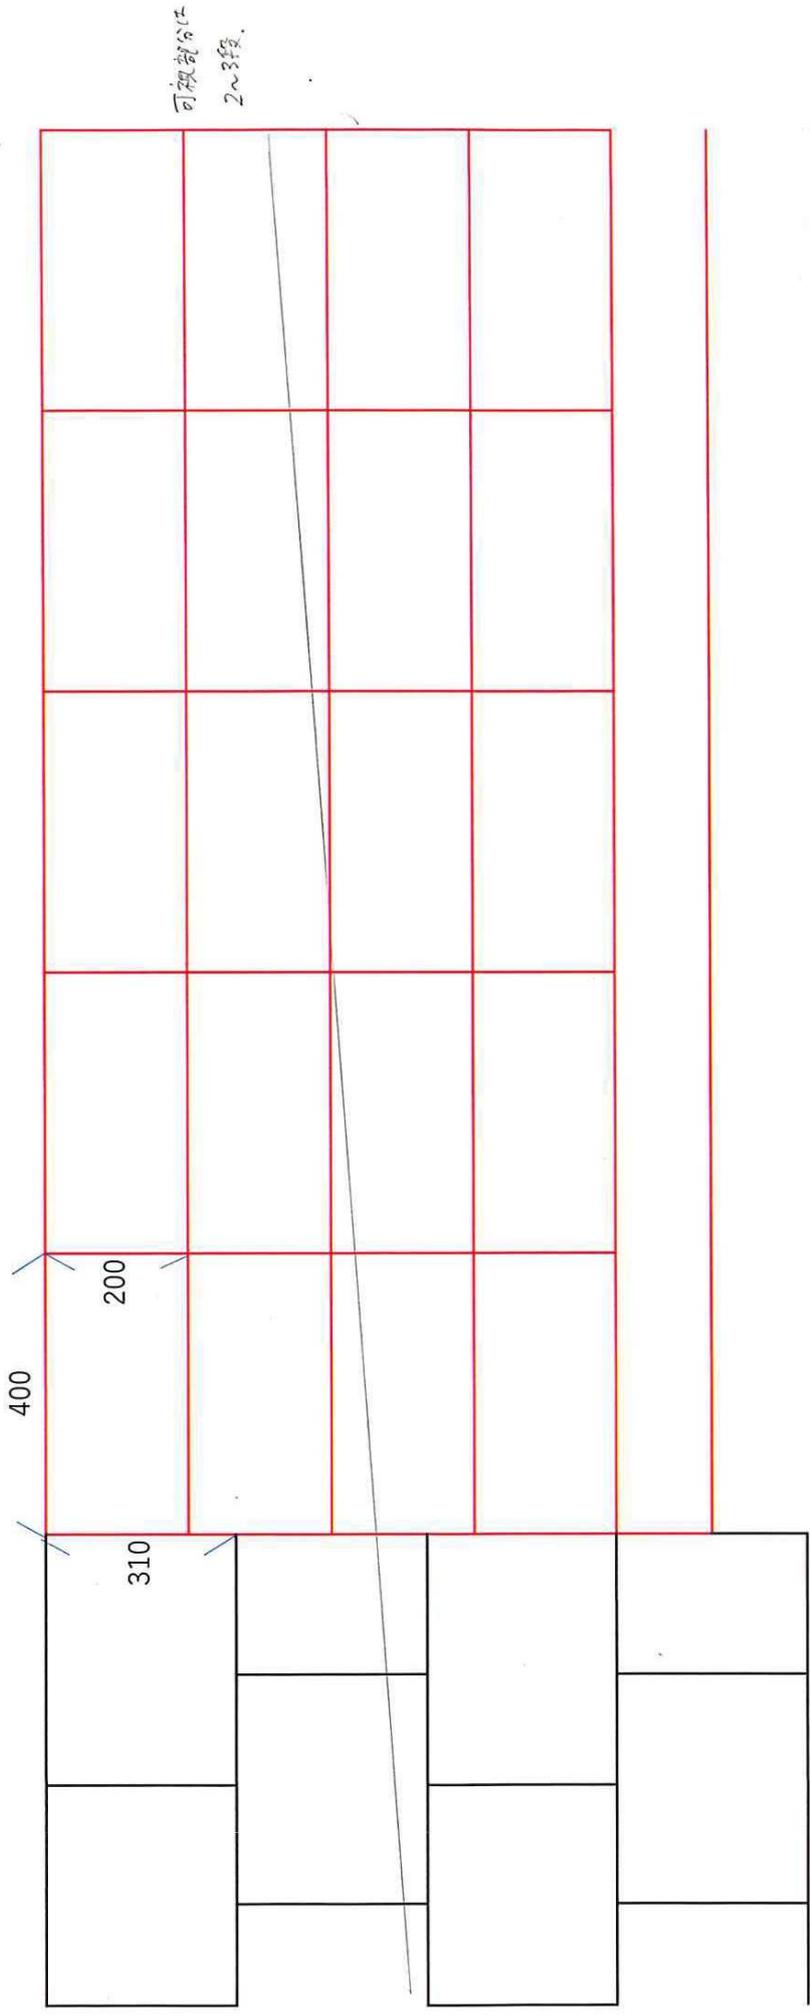
立面図 詳細図

既存間知ブロック

新設ブロック

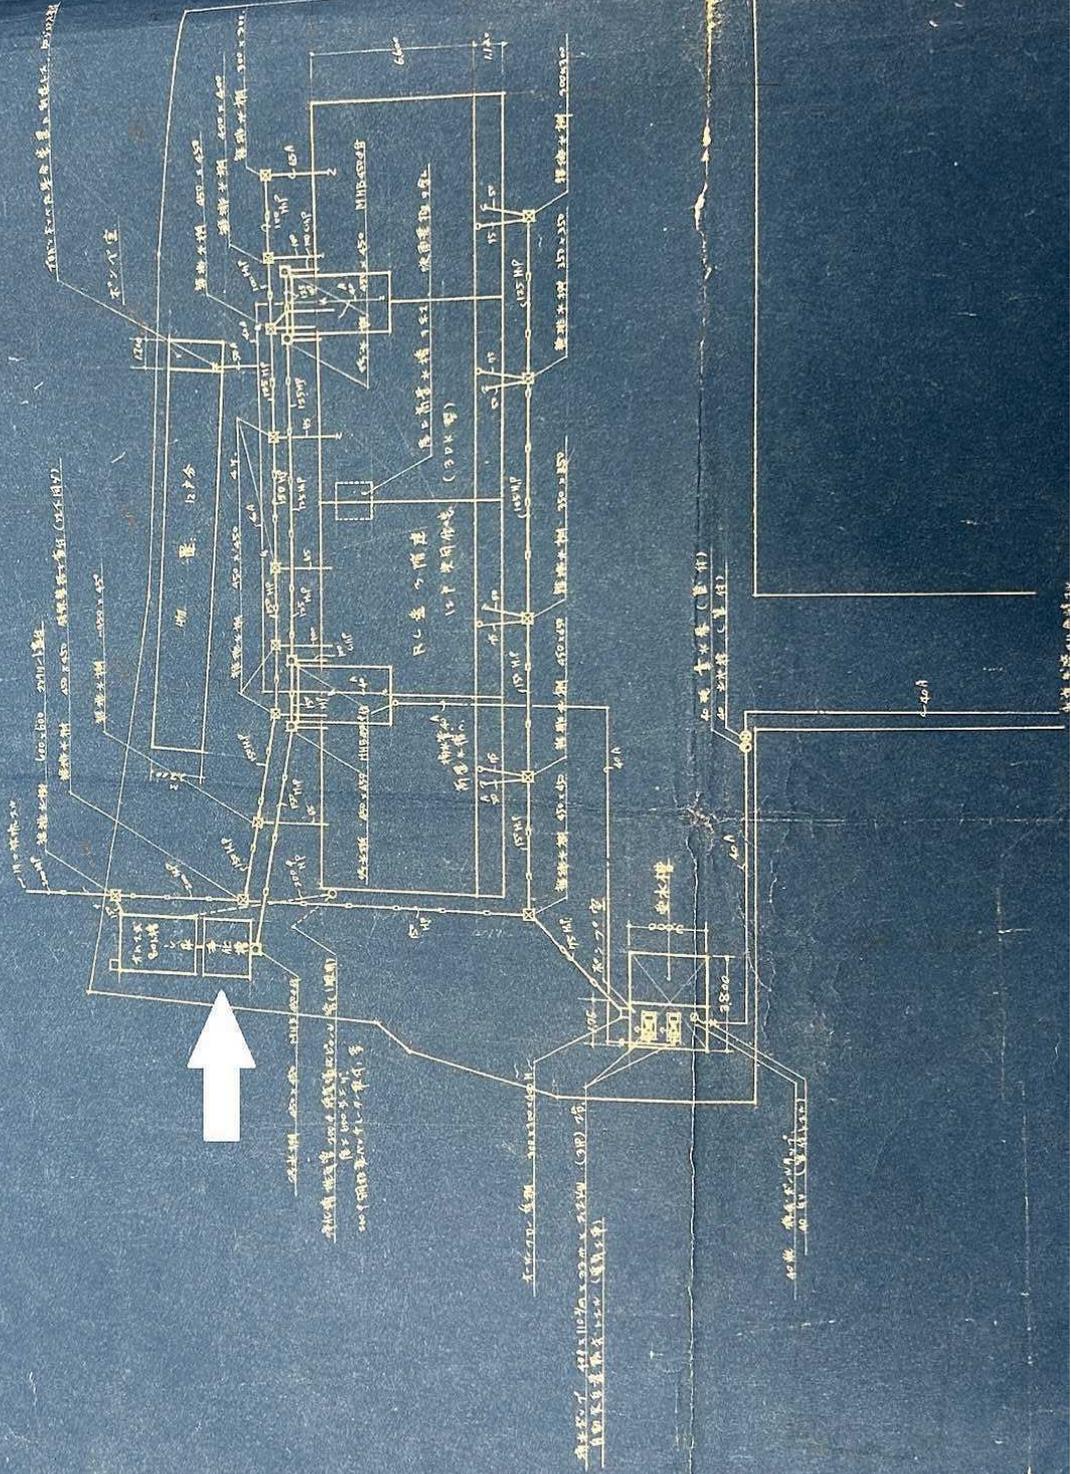
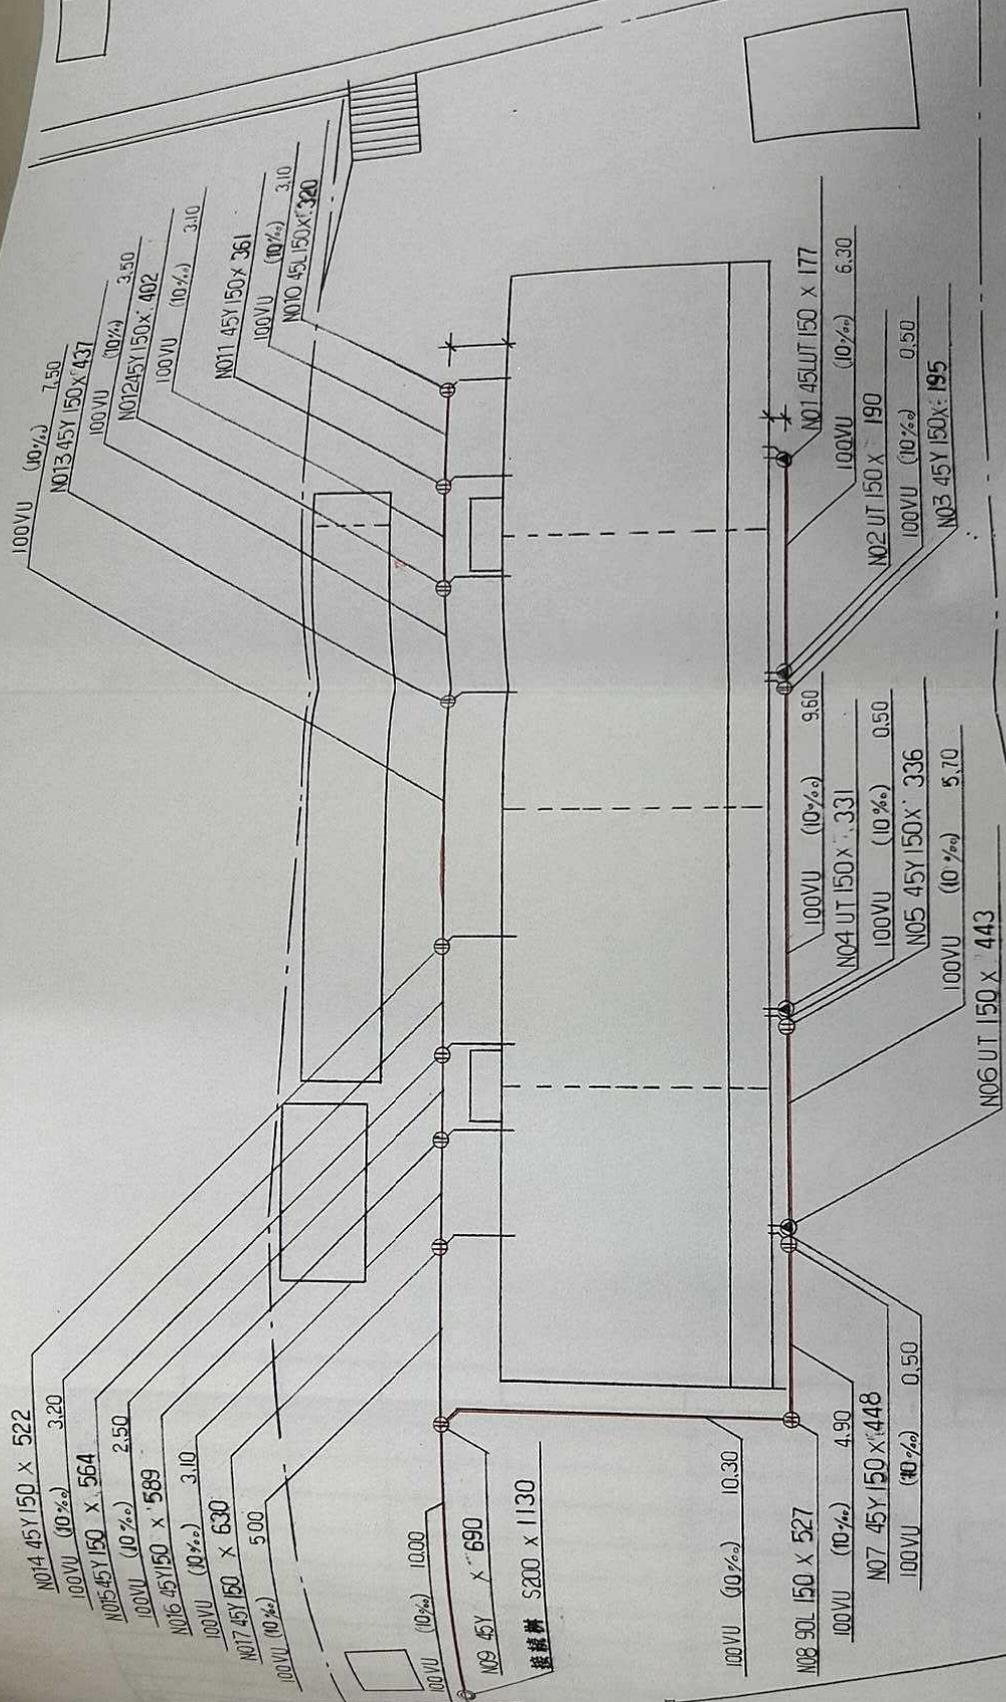
# 昭和40年度職員住宅建築工事設計図

※本図面は、対象物件に建てられていた職員住宅個別の設計図ではなく、その時代に建築された一般的な職員住宅の設計図である可能性があります。  
※本図面は売却地の範囲や形状を示すものではありません。

- ・後述する昭和40年の職員住宅設計図は、対象物件に建てられていた職員住宅の個別の設計図でなく、その時代に建築された一般的な職員住宅の設計図である可能性があり、建物の構造等の詳細は不明です。
  - ・昭和40年の職員住宅設計図では敷地北西側に浄化槽を設置していることになっていますが、竣工図が保管されていないため、実際に北西側に浄化槽が設置されたのかは不明であり、撤去の履歴もありません。平成10年度に下水切替え工事の実施と南東側に設置していた浄化槽本体や埋設管(撤去範囲不明)を撤去し、平成21年度に浄化槽躯体や浄化槽設置場所付近のブロック積擁壁等を撤去していますが、すべて撤去しきれていない可能性があります。

- ※平成10年度の下水切替え工事の添付図面には、敷地北西側に四角い枠が描かれておりますが、詳細は不明です。
- ・杭については、昭和40年の職員住宅設計図からは存在が確認できず、竣工図が保管されていないため、実際に杭が存在するかは不明です。また、解体工事において、杭や杭の撤去に関する図面、写真等はありません。

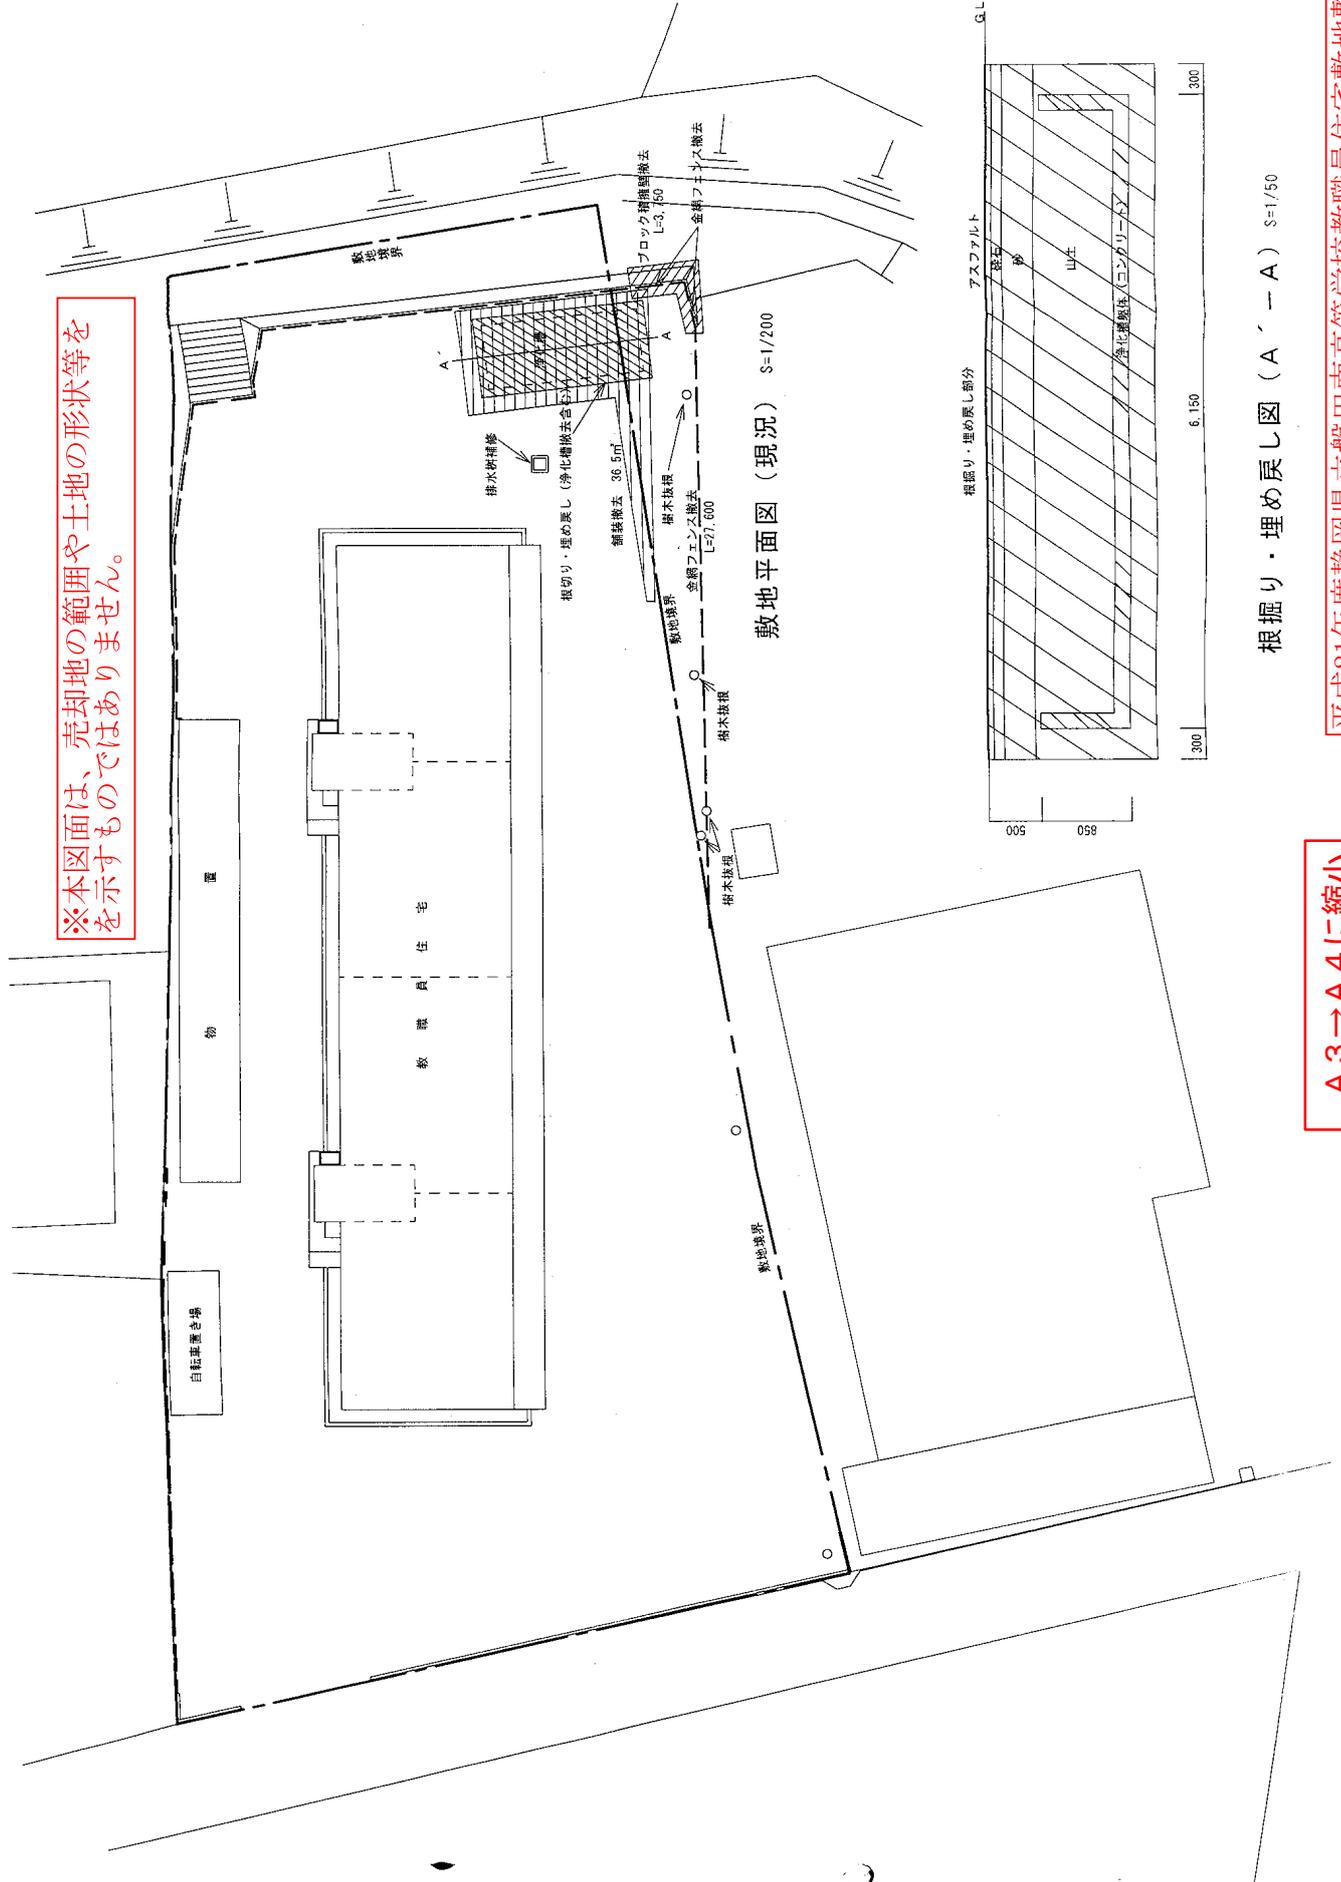
敷地平面図 (現況) S=1/200

根掘り・埋め戻し図 (A'-A) S=1/50
