第6章 その他事後調査の実施に関し必要な事項

6.1 給水計画の変更に係る地下水への影響の検証

6.1.1 井戸施設の概要

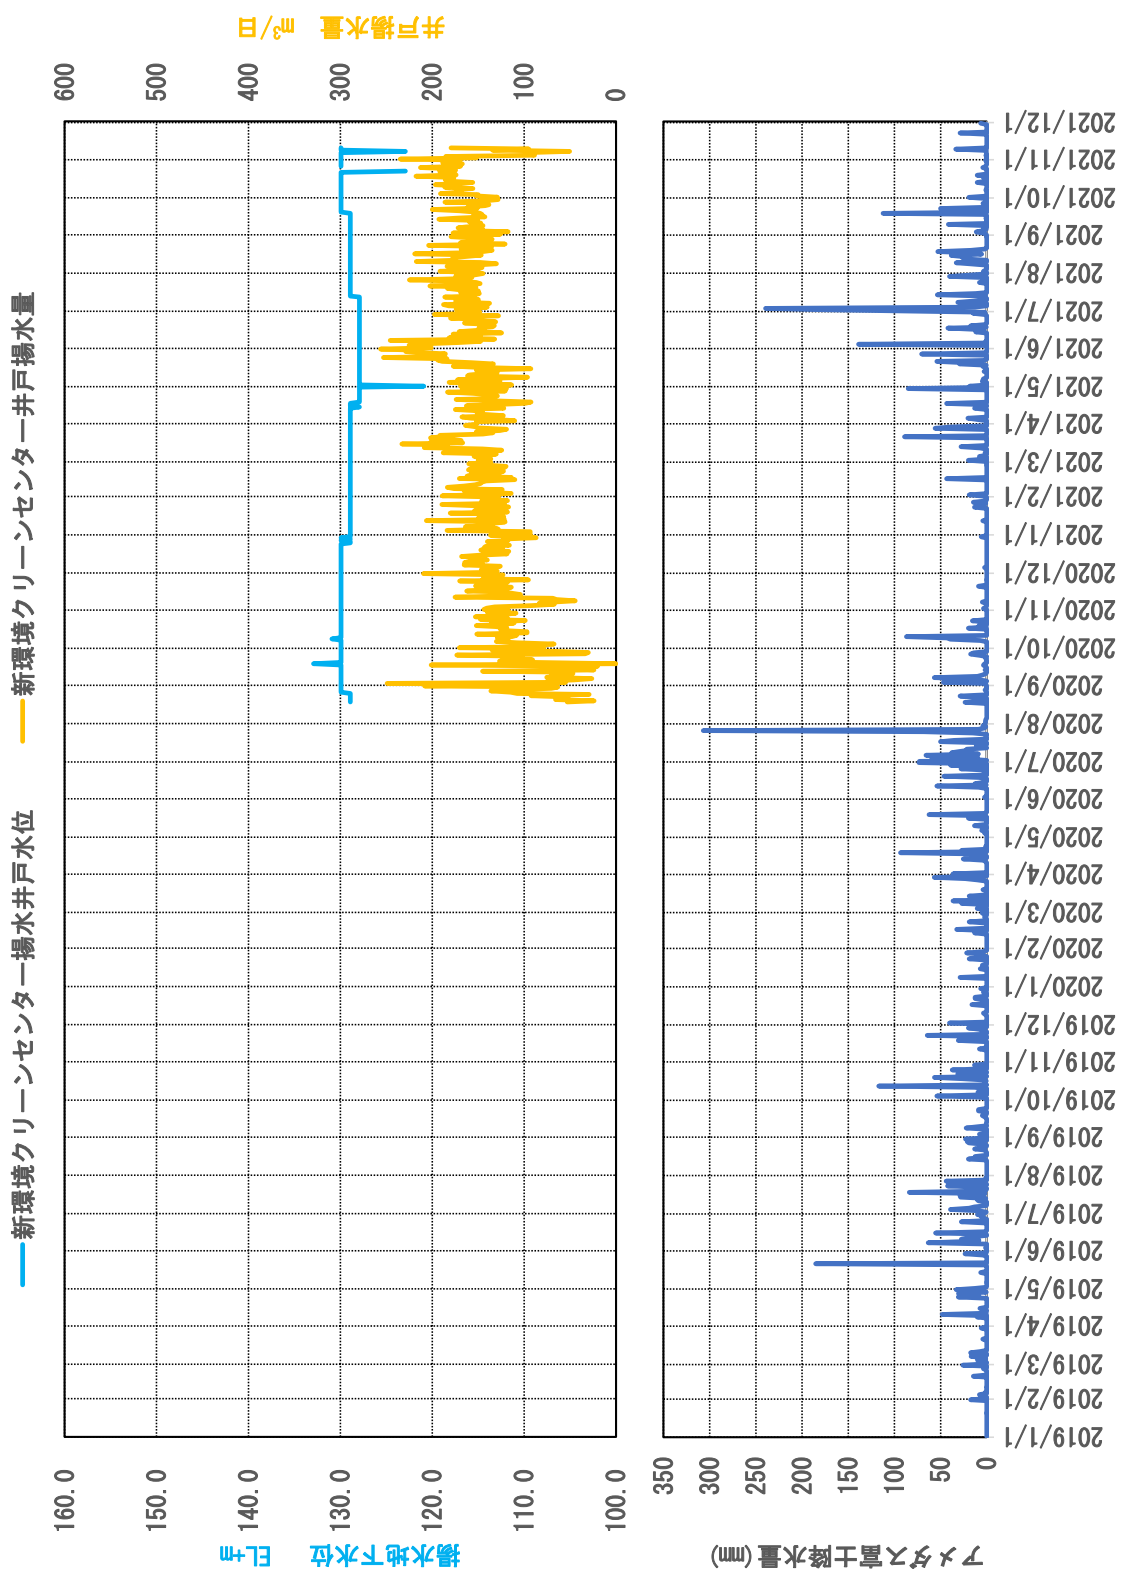
図 6.1.2-1 新環境クリーンセンター揚水井戸の水位及び揚水量

新環境クリーンセンター揚水井戸の水位及び揚水量の変動グラフを図 6.1.2-1 に示す。観測開始の令和2年8月18日から令和3年11月10日までの測定データを整理した。

井戸水位は概ね EL+127.92~129.92m の間（変動幅 2.0m）で変動している。井戸揚水量は 0.1~256.0 m³/日、平均 143.1 m³/日であった。

井戸水位は観測期間中、概ね一定しており、降水量や揚水量の多少に関わらず水位変動が少ない特徴を示す。

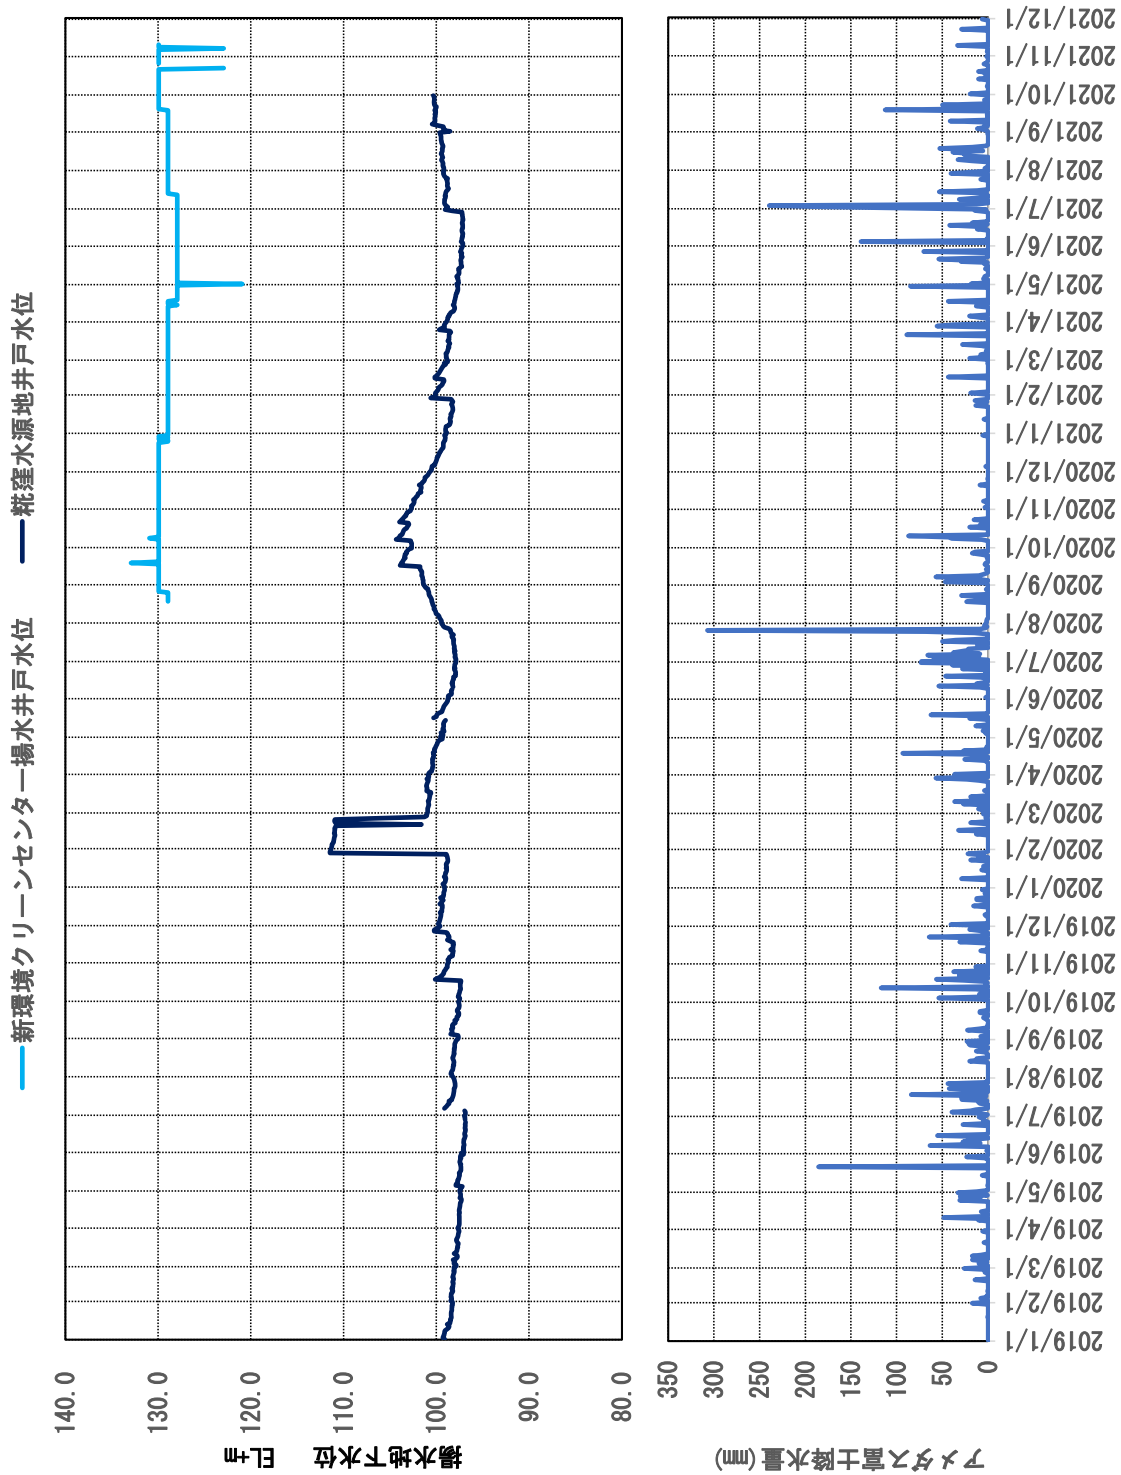
図 6.1.3-1 新環境クリーンセンター揚水井戸と靴窪水源地の地下水位の比較

新環境クリーンセンター揚水井戸と糞糞水源地の水位比較を図 6.1.3-1 に示す。新環境クリーンセンター揚水井戸の水位は EL+128~130m 付近に分布しており、大きな水位変動は見られない。一方、糞糞水源地の水位は EL+100m 前後を約 7.5m の変動幅で上昇・低下を繰り返している。

新環境クリーンセンター揚水井戸が供用開始した令和 2 年 8 月以降の糞糞水源地の水位分布を見ると、供用開始前とほとんど変わらず EL+100m 前後で水位変動を繰り返しており、新環境クリーンセンター揚水井戸の供用による水位低下などの影響は確認されない。

揚水量を比較すると、糞糞水源地が平均 753.5m³/日の揚水量であるのに対し、新環境クリーンセンター揚水井戸は平均 143.1m³/日の揚水量なので、糞糞水源地の約 1/5 の揚水量に留まる。このことも糞糞水源地への影響が確認されない要因と考えられる。

以上から、新環境クリーンセンター揚水井戸の地下水利用による糞糞水源地の揚水に対する影響はないと評価される。
