第4章 事後調査結果

4.1 発生源調査

4.1.1 工事計画確認調査

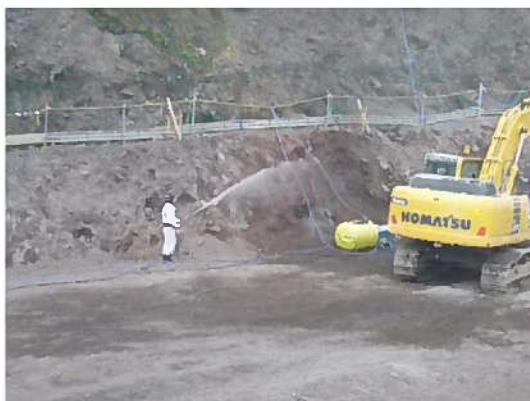
作業員による散水

項目	環境保全のための措置	実施状況
土工事等による粉じんの影響	工事の実施時は、適度な散水を行い粉じんの発生を防止する。	作業員による散水、散水設備の設置及び散水車の活用により、粉じんの発生の防止に努めた。
	工事の実施時は、必要に応じて仮囲いを設置し粉じんの発生を防止する。	事業区域周辺に仮囲いを設置し、粉じんの発生の防止に努めた。
	造成裸地の早期緑化に努め、粉じんの発生を防止する。	造成裸地の緑化を計画している。
	洗車設備を設置し、資材等運搬車両などの洗車を徹底し、道路沿道の環境保全に努める。	洗車設備を設置し、場外へ退出する資材等運搬車両の洗車を行い、道路沿道に対する粉じん影響の低減に努めた。

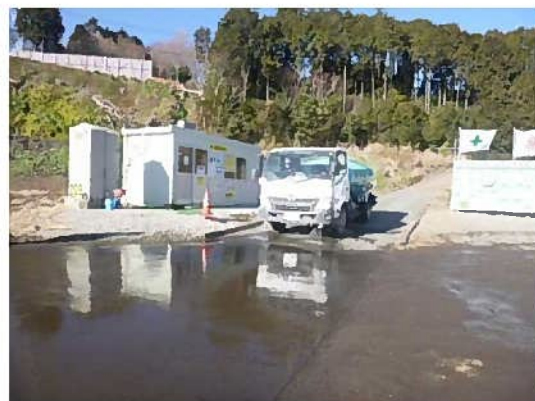
散水車による散水

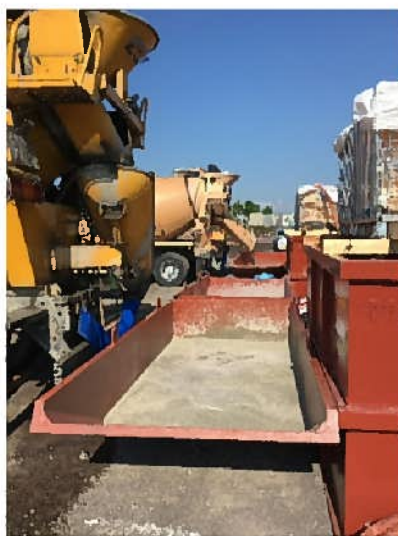
洗車設備の状況

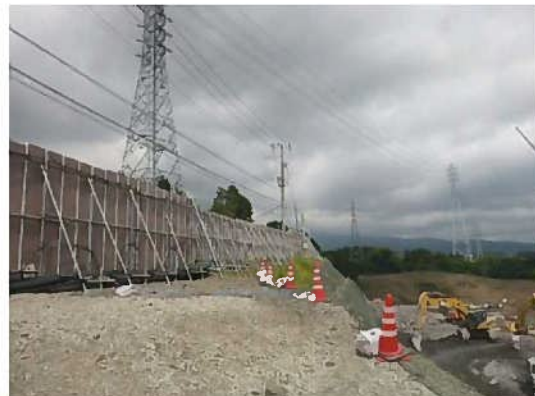
仮囲いの設置

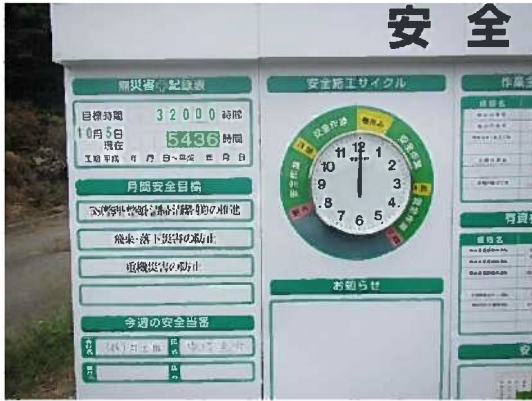
工事時間帯の表示

項目	環境保全のための措置	実施状況
建設機械の稼働による影響	特定建設作業は8時～17時の間とし、早朝・夜間は、騒音を発生させる作業は実施しない。（騒音規制法に基づく特定建設作業の実施可能時間帯は7時～19時とされている。）	工事時間帯は8～17時とし、早朝・夜間の騒音の発生を回避した。
	建設機械は、極力低騒音型の建設機械を使用する。	低騒音型建設機械を採用し、可能な限り騒音の発生を抑えるように努めた。
	建設機械は、運転する際に必要以上の暖機運転(アイドリング)をしないよう、運転手への指導を徹底する。	アイドリングの禁止等に関して関係者への指導を徹底した。
	工事実施段階では建設機械の配置に配慮し、また、工事時期の集中を避け騒音の低減に努める。	工事の平準化、敷地境界から離れた場所での作業等により、可能な限り騒音の発生を抑えるように努めた。
	工事実施段階では、必要に応じて仮囲いなどの騒音防止対策を実施する。	敷地境界に仮囲いを設置し、騒音の低減に努めた。

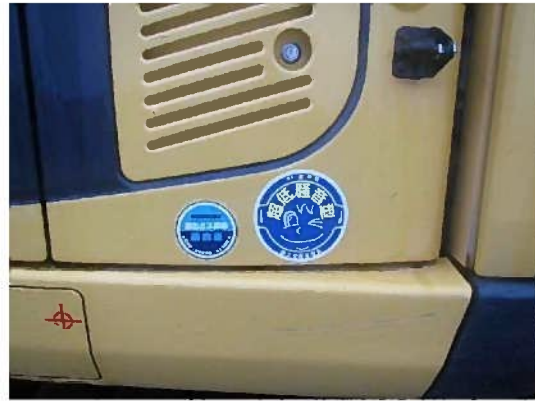
低騒音型建設機械の採用

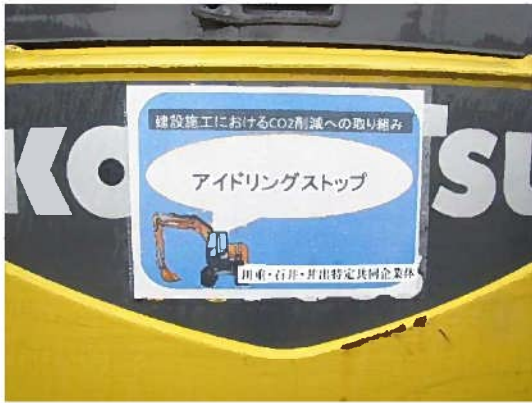
アイドリングストップの表示

項目	環境保全のための措置	実施状況
資材等の運搬による影響	資材等運搬車両は、速度や積載量等の交通規制を遵守する。	法定速度、積載量の遵守に努め、騒音の影響の抑制に努めた。
	工事実施段階では、資材等運搬車両が集中しないよう搬入時期・時間の分散化に努める。	搬入時期の集中を避けるよう搬入工程の平準化を図るとともに、特定の時間帯の台数の集中を避ける計画とした。
	工事実施段階では、資材等運搬車両が集中しないよう搬入ルートの分散化に努める。	工事1年目（盛土材の搬入）においては、事業区域の北側に進入路、南側に退出路を設け、走行する車両の集中を避けることとした。また、地元住民と協議のうえ、周辺の集落を極力避ける走行ルートを設定した。 工事2年目（工場棟耐圧コンクリート打設）・3年目（工場棟等建築工事・土木工事）においては、搬入ルートを複数設定して車両の分散化を図った。また、事業区域周辺では南側に進入路、北側に退出路を設け、走行する車両の集中を避けることとした。また、道路幅が比較的細い場所では徐行を徹底し、影響の低減に努めた。
	工事関係者は極力相乗りとすることにより、出入り車両台数の抑制に努める。	工事関係者車両台数は必要最小限にとどめ、騒音の発生抑制を図った。
	資材等運搬車両は、運転する際に必要以上の暖機運転(アイドリング)をしないよう、運転手への指導を徹底する。	暖機運転（アイドリング）は極力避けるよう運転手に指導し、騒音の影響の発生抑制に努めた。

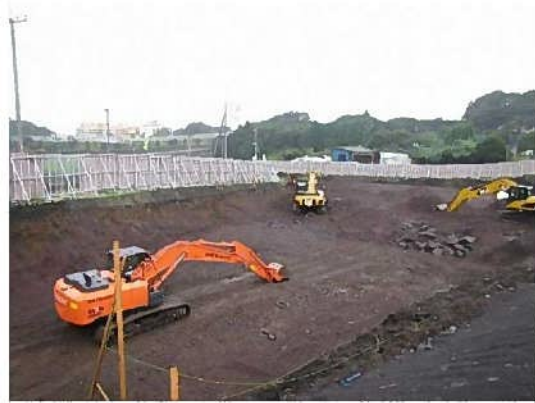
建設機械の稼働状況

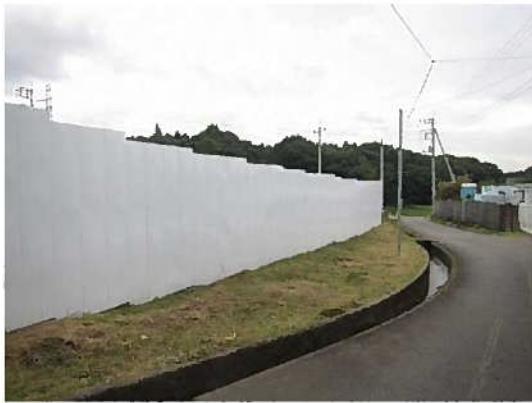
仮囲いの設置

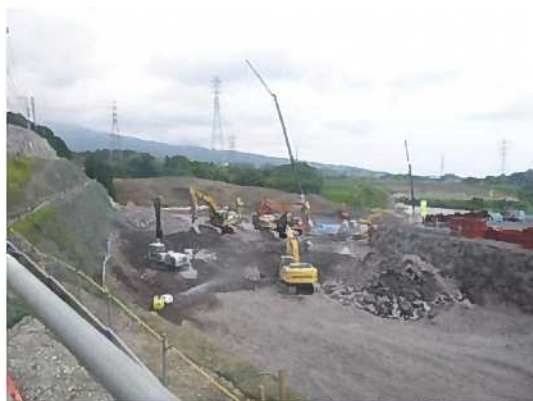
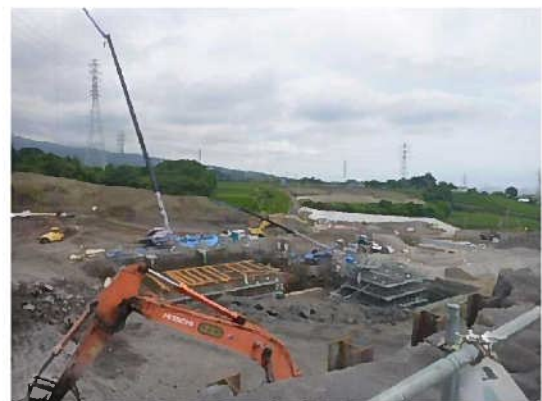
図 4.2.1-3 工事の状況（建設作業粉じん調査時）

調査期間における工事の状況を図 4.2.1-3 に示す。

事業区域北側の工場棟、仮設通路の設置が行われており、バックホウによる土砂掘削、油圧ブレーカによる硬岩掘削等が行われていた。

仮設通路工事の状況

工場棟工事の状況
