# 第27回 遠州灘沿岸侵食対策検討委員会

## 説明資料

令和6年3月19日  
静岡県

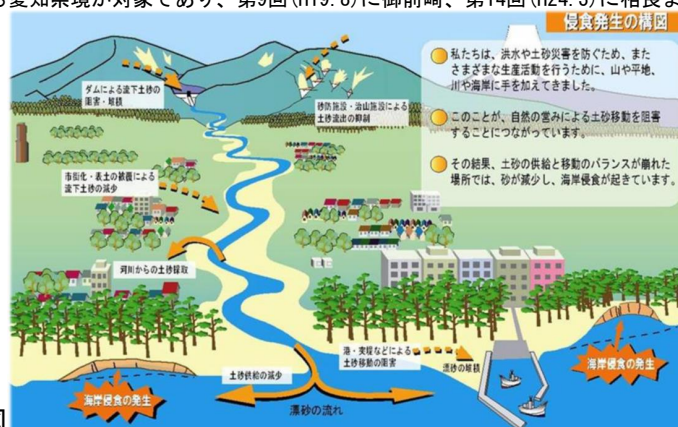
図 侵食発生の構図

しかし、ダムや砂利採取などによって河川から海岸への土砂供給量が減少したことや、海岸における人工的な構造物の建設によって漂砂の連続性が遮断されたことなどにより、かつて雄大な景観を誇っていた砂丘も、一転して侵食に脅かされる状況となった。

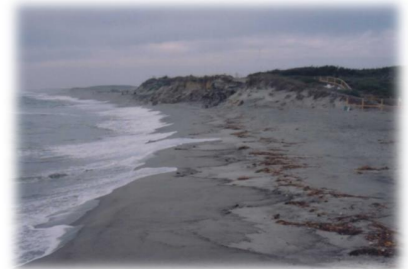
写真 浜松篠原海岸の侵食状況 (2004 (H16) 年)

- 昭和50年代の砂浜幅は約200m。平成15年頃の砂浜幅は約50m程度にまで減少。
- 平成15年10月の高波浪により、海岸保全区域背後の保安林区域にまで侵食が及んだ。
- 保安林区域内を中心に昭和40～50年代に埋め立てられた一般廃棄物の一部が海岸に流出する事態が生じた。

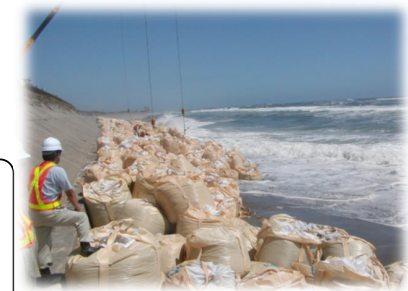
写真 新居海岸の侵食状況 (2002 (H14) 年)

- 近年、新居海岸で侵食が進行。
- 台風第7号(平成14年7月10日)により、砂浜が一気に消失。
- 応急対策として、平成14年9月にバイパス側面へ土嚢(延長600m)を設置。
- 平成16年3月には緊急養浜(1万m<sup>3</sup>)を実施。

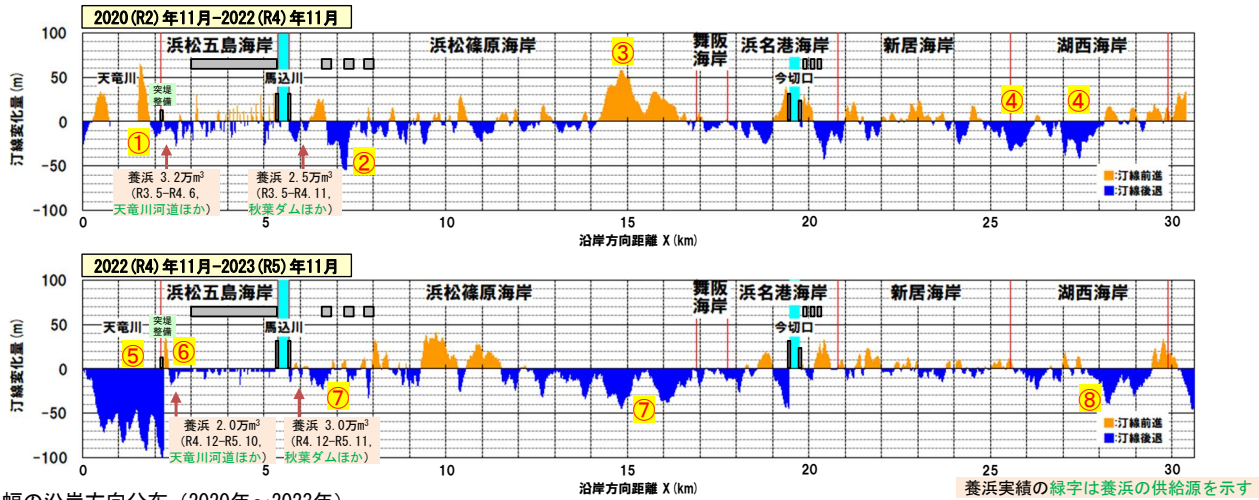
■ 2020 (R2) 年11月～2022 (R4) 年11月 (2年間) および2022 (R4) 年11月～2023 (R5) 年11月 (1年間) の汀線変化

2020 (R2) 年11月～2022 (R4) 年11月は、①浜松五島海岸の突堤周辺でやや汀線が後退、②浜松篠原海岸は1～2号離岸堤間で汀線後退が見られ、③西側の舞阪海岸境界付近で顕著に汀線が前進、④浜名港海岸離岸堤西側と湖西海岸で汀線後退が見られた。2022 (R4) 年11月～2023 (R5) 年11月は、⑤天竜川河口の右岸側の砂州が大きく後退、⑥浜松五島海岸の突堤西側で汀線が前進、⑦浜松篠原海岸は1号離岸堤周辺と西側の舞阪海岸境界付近で汀線が後退、湖西海岸で汀線後退が見られた。

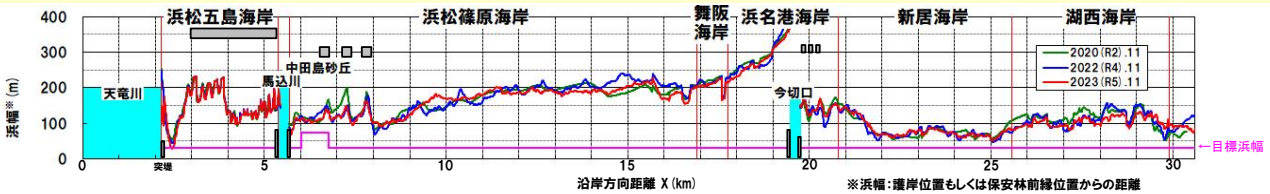
■ 浜幅の沿岸方向分布 (2020年～2023年)

2020 (R2) 年～2023 (R5) 年までほぼ全域で防護上必要な浜幅は確保できている。2023 (R5) 年時に浜松五島海岸の一部で目標浜幅を下回る(養浜実施中)。

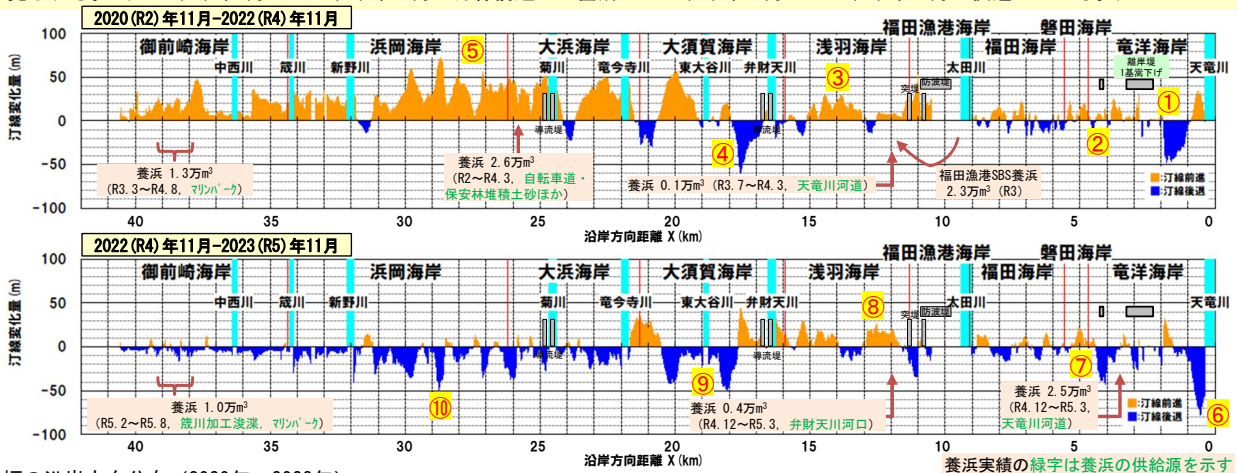
■ 2020 (R2) 年11月～2022 (R4) 年11月 (2年間) および2022 (R4) 年11月～2023 (R5) 年11月 (1年間) の汀線変化

2020 (R2) 年11月～2022 (R4) 年11月は、①竜洋海岸は離岸堤群西側で汀線が後退、②離岸堤群東側～福田海岸は変化が少なく、③福田漁港海岸～浅羽海岸は汀線の前進が見られる。④弁財天川河口左岸の大須賀海岸で汀線の後退が見られるが、⑤東側の大浜海岸～浜岡海岸・御前崎海岸にかけて汀線の前進が見られる。

2022 (R4) 年11月～2023 (R5) 年11月は、⑥天竜川河口の左岸側の砂州が大きく後退、⑦竜洋海岸の離岸堤群東側で汀線が後退、⑧福田漁港海岸～浅羽海岸は汀線の前進が見られる。⑨大須賀海岸は東大谷川周辺で汀線が後退、⑩東側の大浜海岸～浜岡海岸・御前崎海岸にかけても汀線の後退が見られる。(2020 (R2) 年1月～2022 (R4) 年11月に汀線前進した箇所が2022 (R4) 年11月～2023 (R5) 年11月に後退している。)

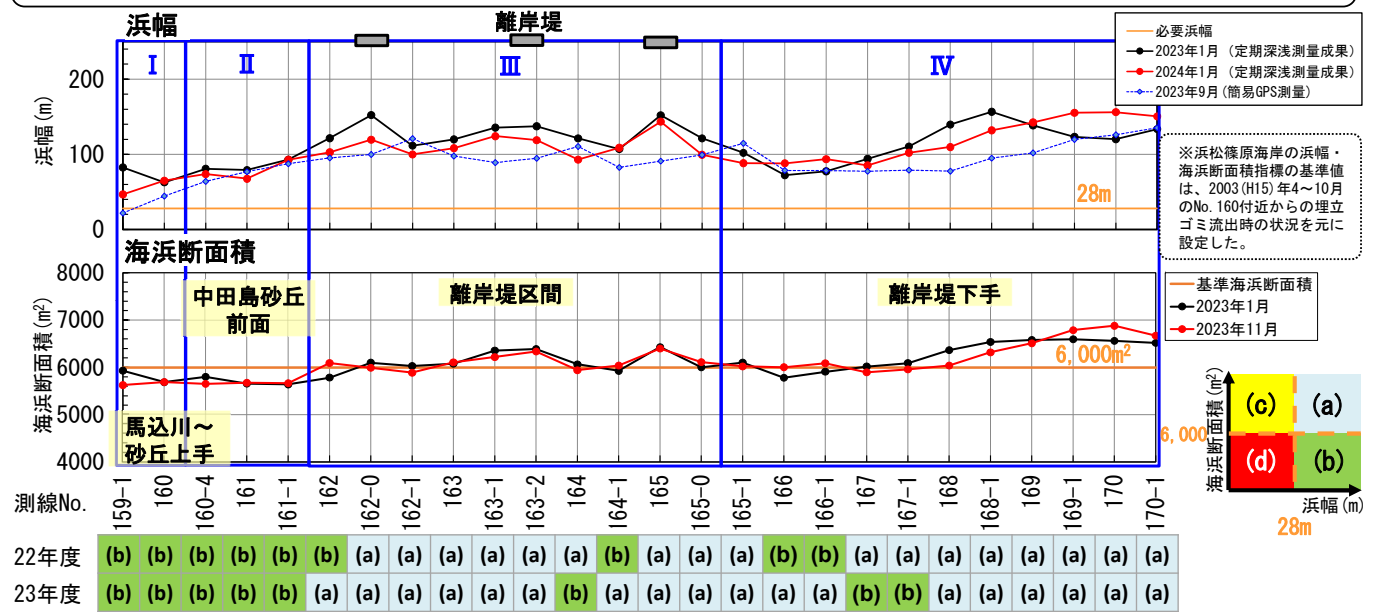
・ 2023 (R5) 年11月はすべての断面で浜幅が基準値を上回っている。  
 ・ 2023 (R5) 年11月は馬込川~砂丘上手、中田島砂丘前面では浜幅は広いものの海浜断面面積が基準値を下回っている (No. 159-1~161-1 : (b) 評価)。また、離岸堤の下手では浜幅と海浜断面面積がともに減少傾向である (No. 167, 167-1 : (b) 評価)  
 ・ 台風第7号来襲後の2023年9月の簡易GPS測量結果は馬込川から離岸堤下手にかけて汀線後退傾向であったが、2024年1月時は回復傾向である。

- 簡易GPS汀線測量より、2023年台風第7号後の9月時には馬込川導流堤西側から3号離岸堤背後にかけて汀線が後退している（ランクb相当）。  
→砂浜回復のためには計画養浜量の確保が必要である。また、現状は砂質による養浜を実施しているが汀線後退が進行する場合は、粗粒材養浜等の検討を行う必要がある。

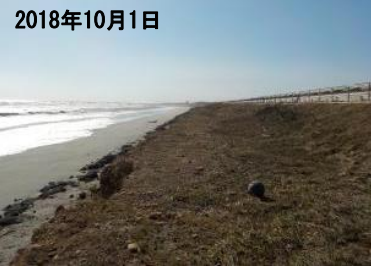
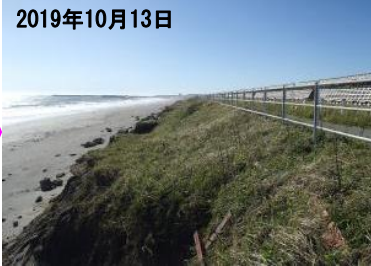
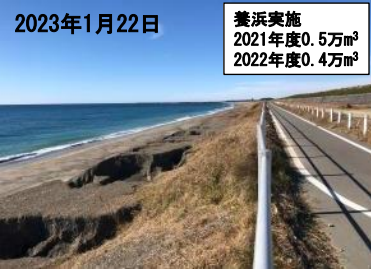
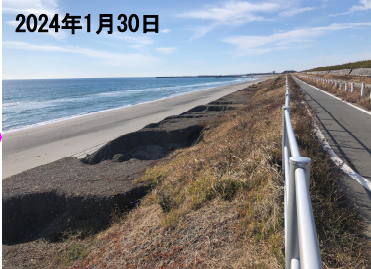
- 浅羽海岸では、2018 (H30) 年台風第24号以降、台風の来襲のたびに浜崖の後退が進行している。
- 2021 (R3) 年から河道掘削土砂等による直接の養浜を実施し、背後地の防護を図っている。2023 (R5) 年は福田漁港浚渫土砂0.7万m<sup>3</sup>の海中養浜を実施した。

養浜実施  
2021年度0.5万m<sup>3</sup>  
2022年度0.4万m<sup>3</sup>

- 2023年1月時、2024年1月時ともに計画量に対して実績の養浜量が少なく、安全度評価の浜幅が一部基準値を下回っている（2022年度：No.153+100m～156、2023年度：No.153+100m～154ランクc）。水中部のバー地形は縮小した状態が継続しているが、2024年1月時はやや発達した状態であった。
- 簡易GPS汀線測量より、2023年4月～台風期の7月時には汀線が顕著に後退したため、10月から養浜を実施している。  
→砂浜回復のためには計画養浜量の確保が必要である。

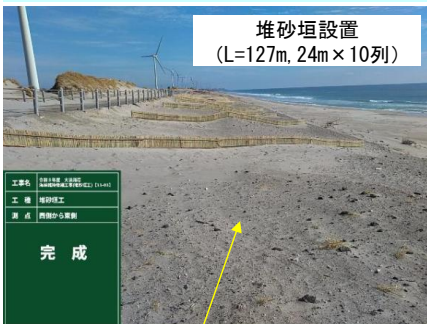
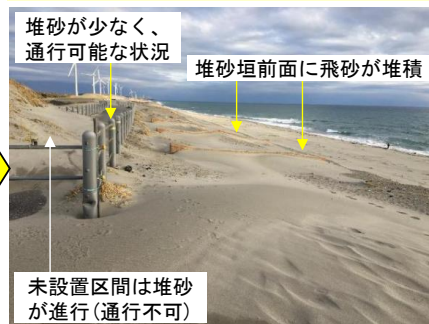
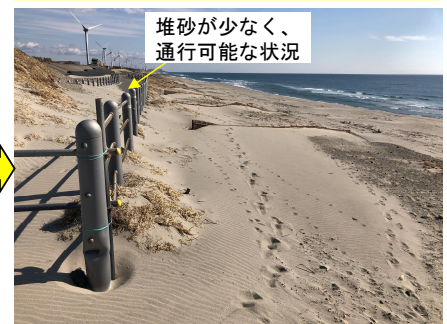
- 大浜海岸背後の自転車道が飛砂による堆砂により通行に支障が生じているため、2021 (R3) 年12月に堆砂垣を設置した。
- 約1年後および2年後の2024 (R6) 年1月時においても、堆砂垣前面に飛砂が堆積し自転車道は通行可能な状況で、自転車道の埋没防止効果が確認された。一方、堆砂垣未設置区間は堆砂が進行し、自転車道の通行は不可の状況である。
- 堆砂垣設置区間の背後にある整備中の防潮堤盛土前面で飛砂の堆積が確認された。今冬の飛砂により堆砂垣前面への堆砂が進行し、堆砂垣の埋没と自転車道への堆砂が生じる可能性がある。そのため、未設置区間への設置検討を含めて、引き続きモニタリングを継続していく。
