第27回 遠州灘沿岸侵食対策検討委員会

資料集

令和6年3月19日
静岡県

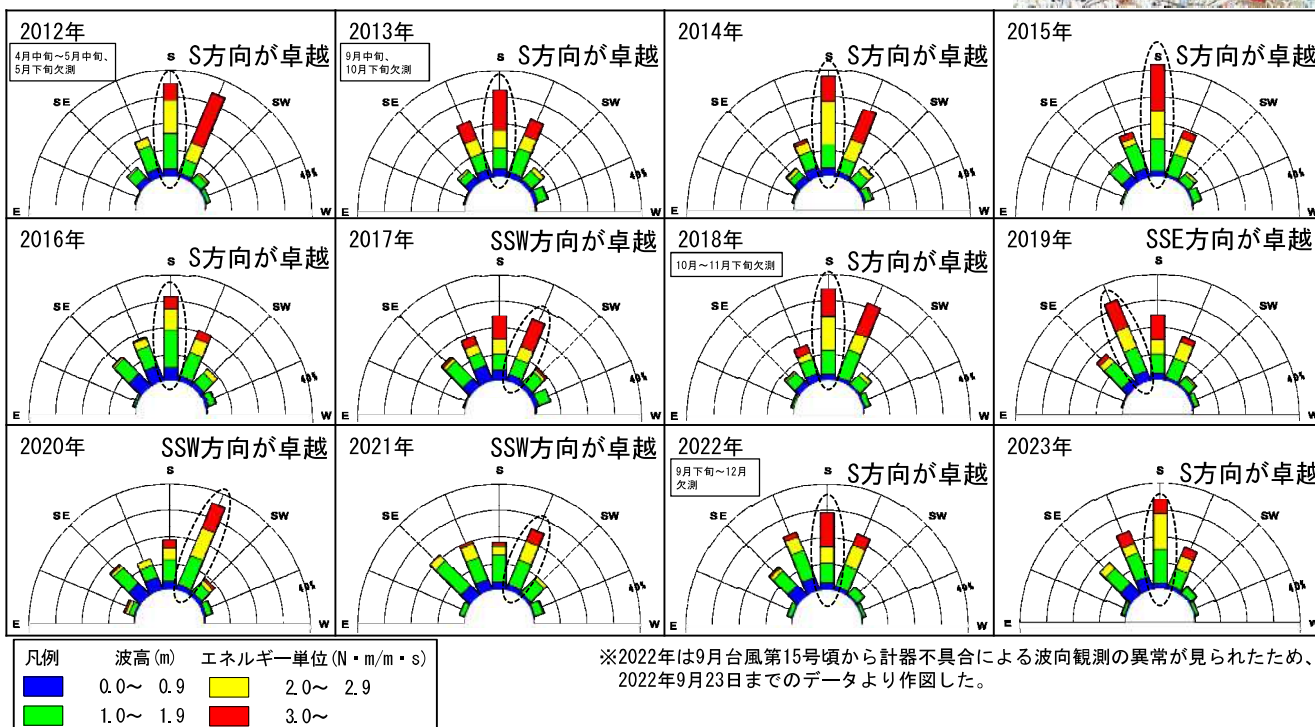
【エネルギー頻度】2012～2022年

- 波向別のエネルギー頻度の卓越方向はS～SSW方向となる年の割合が多く、年毎に異なる。2019年はSSE方向が卓越、2020～2021年はSSW方向が卓越、2022～2023年はS方向が卓越している。

竜洋観測所（波浪）
 沖合距離：2.0km
 設置水深：40m

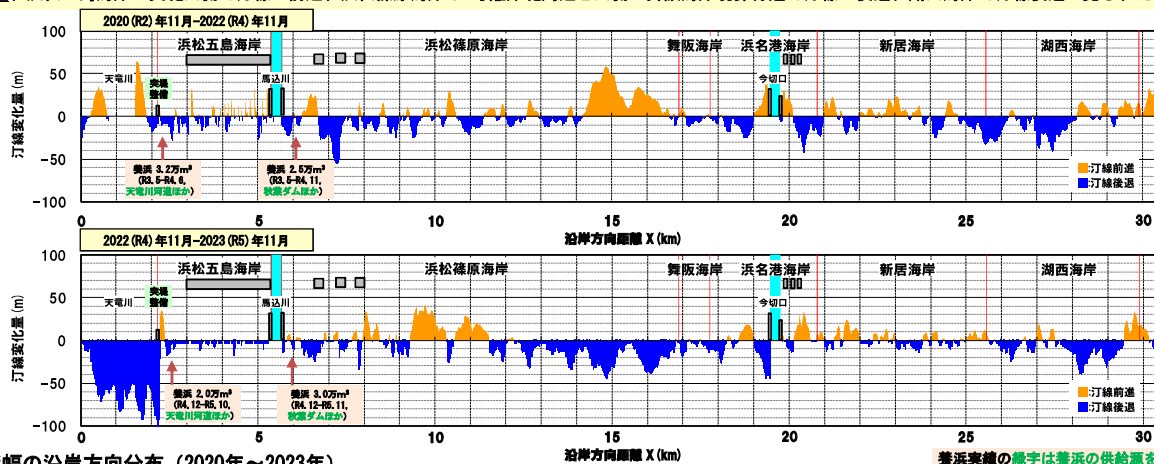
■ 2020 (R2) 年11月～2022 (R4) 年11月（2年間）および2022 (R4) 年11月～2023 (R5) 年11月（1年間）の汀線変化

2020 (R2) 年11月～2022 (R4) 年11月は、浜松五島海岸の突堤周辺でやや汀線が後退、浜松篠原海岸は1～2号離岸堤間で汀線後退が見られ、西側の舞阪海岸境界付近で顕著に汀線が前進、浜名港海岸離岸堤西側と湖西海岸で汀線後退が見られた。2022 (R4) 年11月～2023 (R5) 年11月は、天竜川河口の右岸側の砂州が大きく後退、浜松五島海岸の突堤西側で汀線が前進、浜松篠原海岸は1号離岸堤周辺と西側の舞阪海岸境界付近で汀線が後退、湖西海岸で汀線後退が見られた。

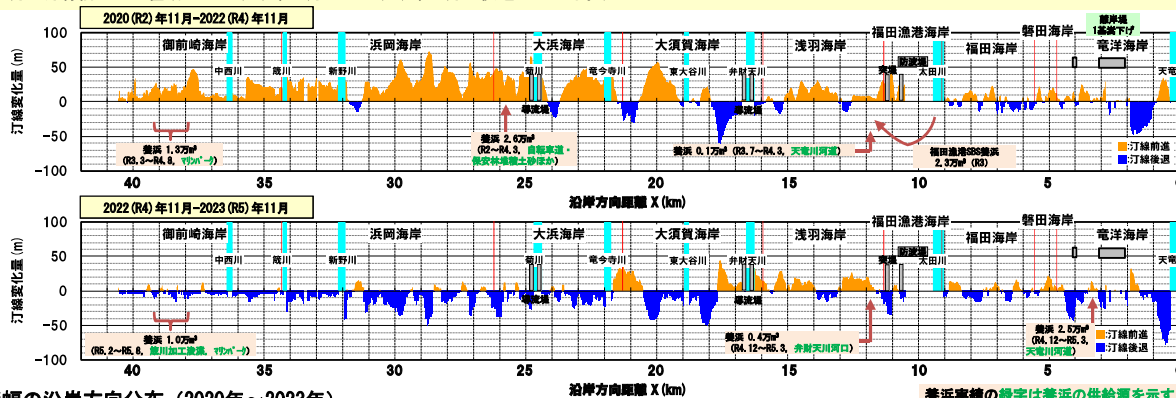
■ 2020 (R2) 年11月～2022 (R4) 年11月（2年間）および2022 (R4) 年11月～2023 (R5) 年11月（1年間）の汀線変化

2020 (R2) 年11月～2022 (R4) 年11月は、竜洋海岸は離岸堤群西側で汀線が後退、離岸堤群東側～福田海岸は変化が少なく、福田漁港海岸～浅羽海岸は汀線の前進が見られる。弁財天川河口左岸の大須賀海岸で汀線の後退が見られるが、東側の大浜海岸～浜岡海岸・御前崎海岸にかけて汀線の前進が見られる。
 2022 (R4) 年11月～2023 (R5) 年11月は、天竜川河口の左岸側の砂州が大きく後退、竜洋海岸の離岸堤群東側で汀線が後退、福田漁港海岸～浅羽海岸は汀線の前進が見られる。大須賀海岸は東大谷川周辺で汀線が後退、東側の大浜海岸～浜岡海岸・御前崎海岸にかけても汀線の後退が見られる。（2020 (R2) 年11月～2022 (R4) 年11月に汀線前進した箇所が2022 (R4) 年11月～2023 (R5) 年11月に後退している。）

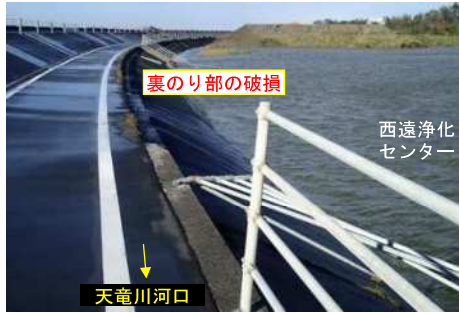
- 浜幅・海浜断面積指標の基準値は、2013 (H25) 年10月のNo. 143付近堤防越波被害時の状況を基に設定した。
- 被災前（2013年2月）の浜幅は54m、海浜断面積は4,500m²であった。

2013年10月の台風第26号時の越波による被害状況

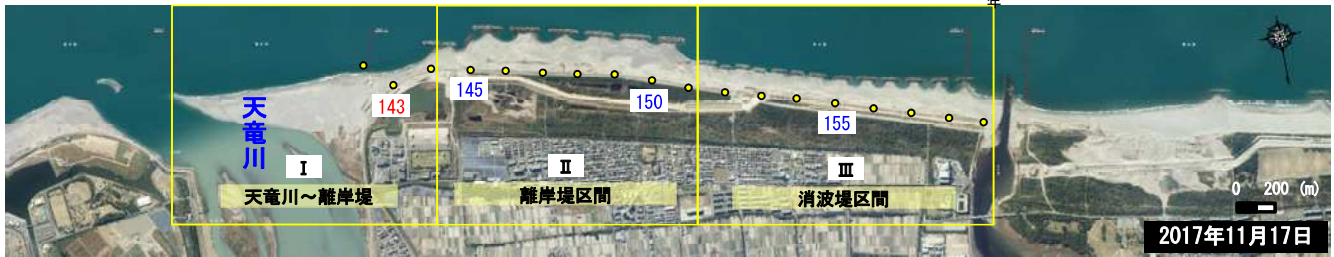
被災箇所No. 143の浜幅・海浜断面積変化

浜松五島海岸の浜幅・海浜断面積指標は、2013 (H25) 年10月の越波被害時の状況を基に設定しており、現在も当時と同様に砂浜面積の狭い状況が続いている。

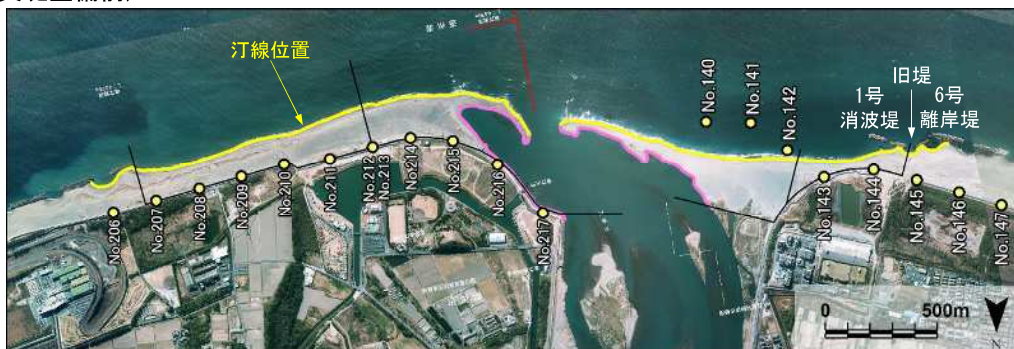
2012年1月(突堤整備前)

天竜川河口部に整備中の突堤の効果影響を把握するため、突堤周辺の地形変化を突堤整備前の2012年、2014年～整備中2023年11月の空中写真により確認した。

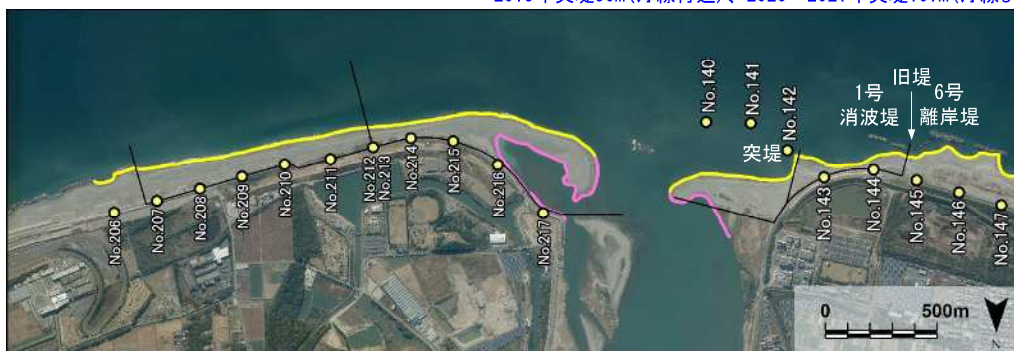
2023年11月

2015年突堤50m(汀線付近)、2020～2021年突堤107m(汀線より陸側)整備

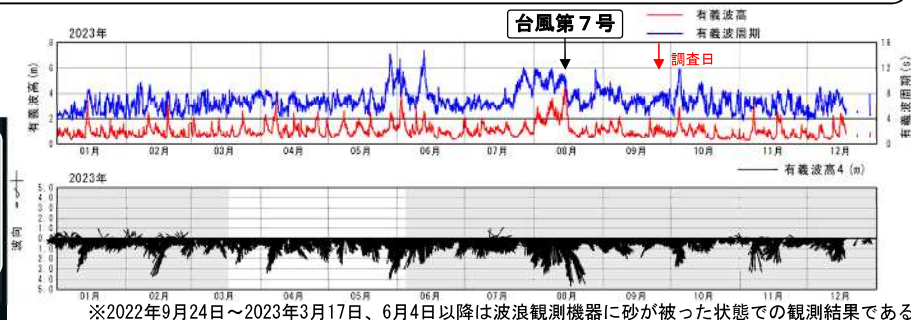
- ・ 養浜再開に伴うモニタリングとして簡易GPS汀線測量を2020年度から開始し、2022年は台風第8号, 11号来襲前7月と来襲後9月、台風第14号, 15号来襲後12月に、2023年は台風第7号来襲後の9月に実施した。
- ・ 2022年台風第14号, 15号来襲後の12月時(干潮時)は約30mの汀線前進により砂浜が回復した状態であった。高波浪時の波向きはSW方向(西寄り)からの頻度が多く、東方向への沿岸漂砂移動が生じやすい条件であった。
- ・ 2023年9月時は養浜箇所前面は砂浜が狭い状態が継続し、中田島砂丘～3号離岸堤背後の汀線は2022年9月, 12月時と比べて後退、3号離岸堤下手は砂浜が狭い状態が継続。引き続き、冬季風浪後のモニタリングを実施していく。

※2022年9月24日～2023年3月17日、6月4日以降は波浪観測機器に砂が被った状態での観測結果である

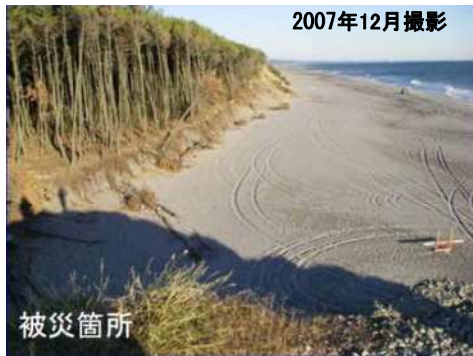
- 竜洋海岸の浜幅・海浜断面面積指標の基準値は、2007(H19)年7月のNo. 196付近堤防被災時の状況を元に設定した。
- 被災前(2007年2月)の浜幅は24m、海浜断面面積は2,000m²であった。

2007年7月の台風第4号による堤防(土堤)の侵食状況

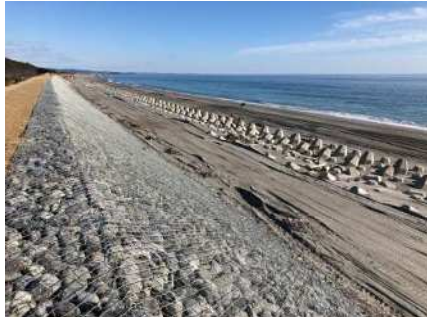
③6号離岸堤下手

- ・ 2018 (H30)、2019 (R1) 年度に高波浪により農林堤（土塁）が被災し、災害復旧として農林堤整備が実施された。
- ・ 天竜川掘削土砂を用いた養浜を2021 (R3) 年度は8.7万 m^3 実施している。2022年の台風第14号・15号来襲後の12月時点では5号離岸堤背後はトンボロが形成された状態である。また、養浜の寄与等により、砂浜些少部の5号離岸堤下手、6号離岸堤下手は汀線が前進傾向であった2021年時の汀線位置を概ね維持している。

2022年12月21日撮影 (潮位T.P. -0.01~+0.14m)

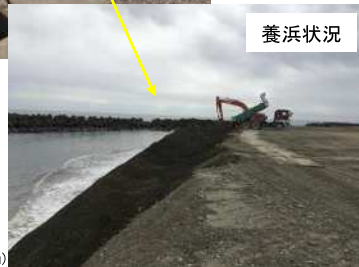
養浜状況

→2022 (R4) 年度は養浜量2万 m^3 の実施を予定しているため、モニタリングにより砂浜些少部における養浜の効果を確認するとともに、侵食状況や現地の被災リスクを把握して管理者間で情報共有を図る。

2023年1月23日撮影
(潮位T.P. +0.03~+0.17m)

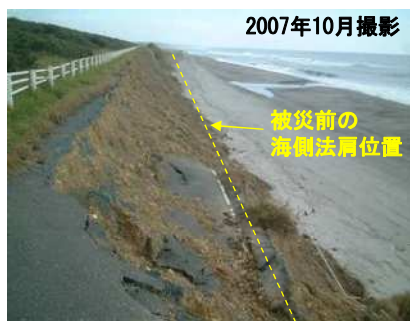
- ・浅羽海岸の浜幅・海浜断面積指標の基準値は、2007(H19)年7月のNo.155+100付近堤防上自転車道被災時の状況を元に設定した。
- ・被災前（2007年2月）の浜幅は57m、海浜断面積は2,800m²であった。

2007年7月の台風第4号による
堤防上自転車道の被災状況

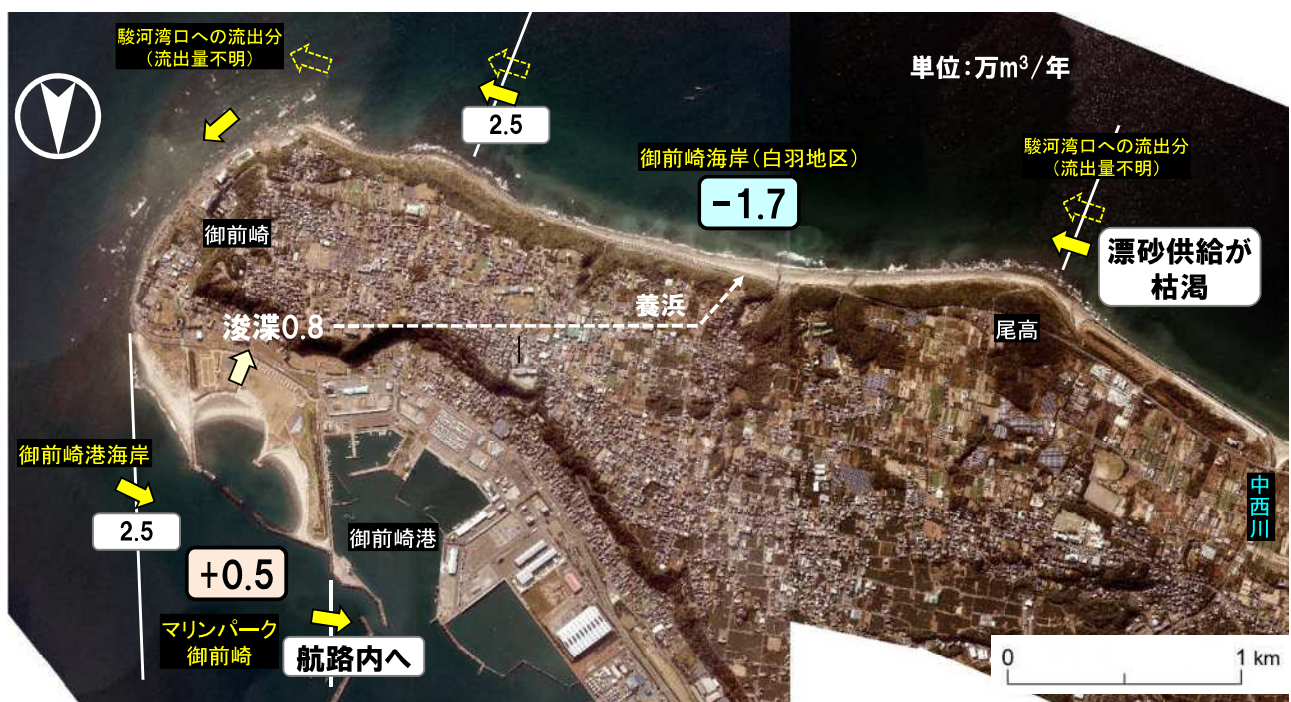
天竜川東側 浜岡・御前崎・相良海岸の侵食対策の検討状況
②御前崎海岸(白羽地区)、③マリパーク御前崎の土量変化

- ・今後の養浜計画の検討等に際して、各海岸の土量変化解析より区分毎の傾向値(万 m^3 /年)を算出した。なお、傾向値についてはモニタリングにより見直し・更新を行う。
- ・御前崎海岸(白羽地区)：航空写真による2003～2023年(20年間)の砂浜面積変化量に漂砂の移動高7mを与えて算出
- ・マリパーク御前崎：深淺測量による2009～2017年(8年間)の水深変化量から算出

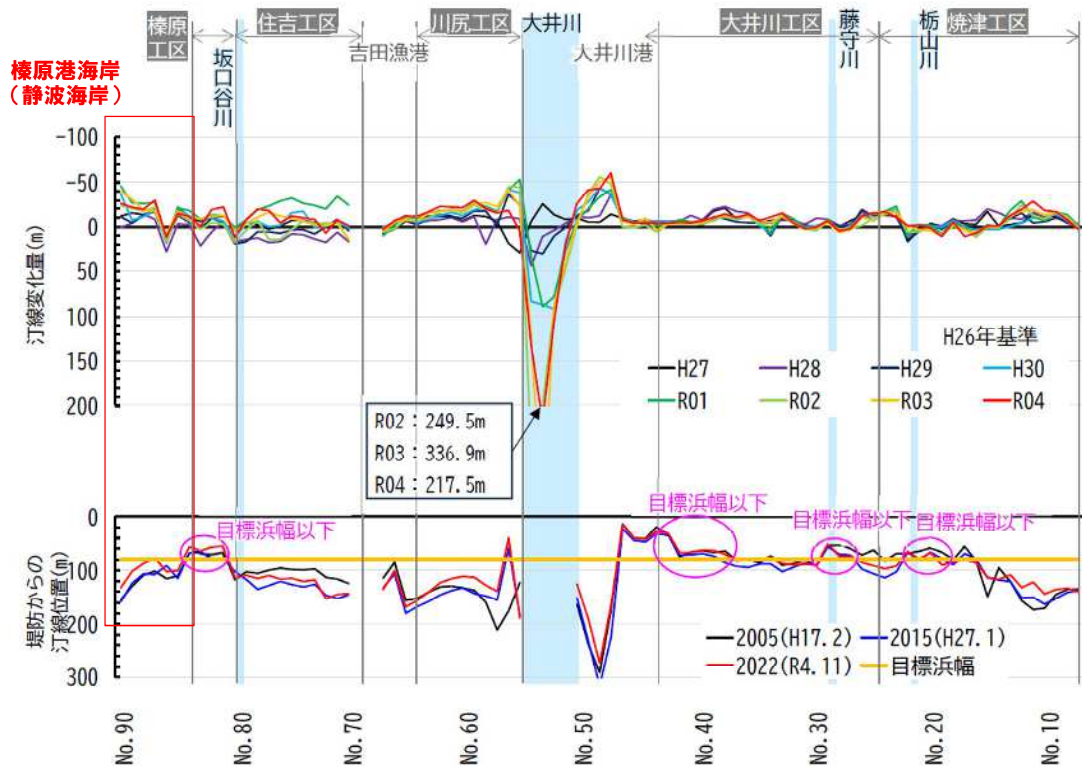
■榛原港海岸（静波海岸）の浜幅

・2005年時に比べると、2022年時はやや浜幅が狭い状態であり、勝間田川付近の浜幅が約140m、北側の駿河海岸榛原工区との境界付近の浜幅が約60mの状態である。

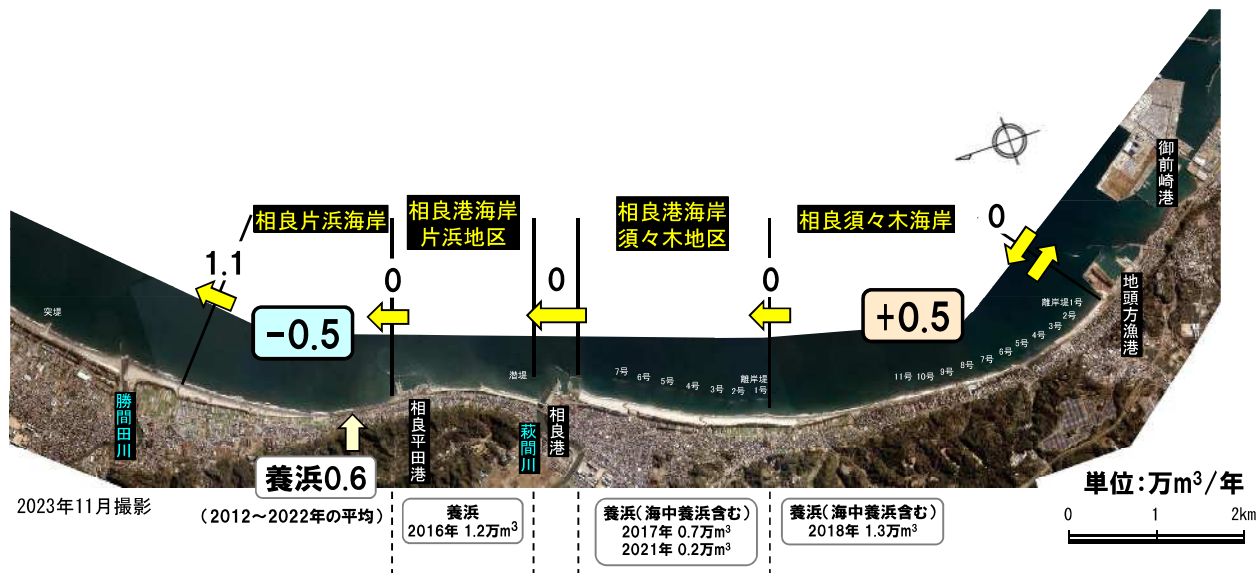
【最近の変化】(2012年～現在)

- 相良須々木海岸：深浅測量による2012～2023年(10年間)の海浜断面積変化量(算出範囲T.P.+2～-4m)から算出
- 相良片浜海岸：深浅測量による2012～2023年(10年間)の海浜断面積変化量(算出範囲T.P.+2～-5m)から算出

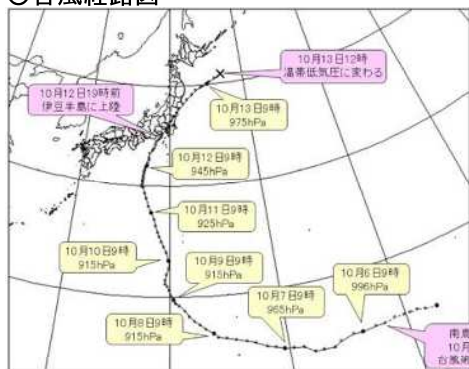
○台風経路図

(出典: 令和元年台風第19号に関する静岡県気象速報 令和元年10月17日 静岡地方気象台)
