本日の発表内容の概要

(逢初川土石流災害に係る「行政手続き確認作業チーム」
による確認結果（県の行政手続き）等について)

①区域 熱海市逢初川源頭部の盛土の造成状況

A社の「土の採取等変更届出書」(第1回)(2009年12月9日)における計画盛土量の問題点について

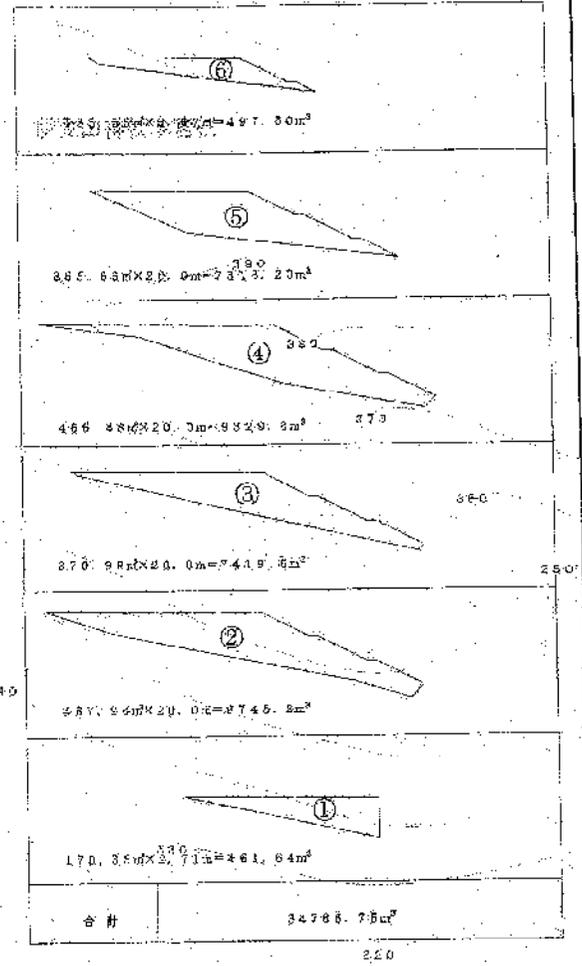
赤井谷盛土計画平面図 縮尺1:1000

盛土面積
4772.10+363.93+318.82
=5456.85㎡

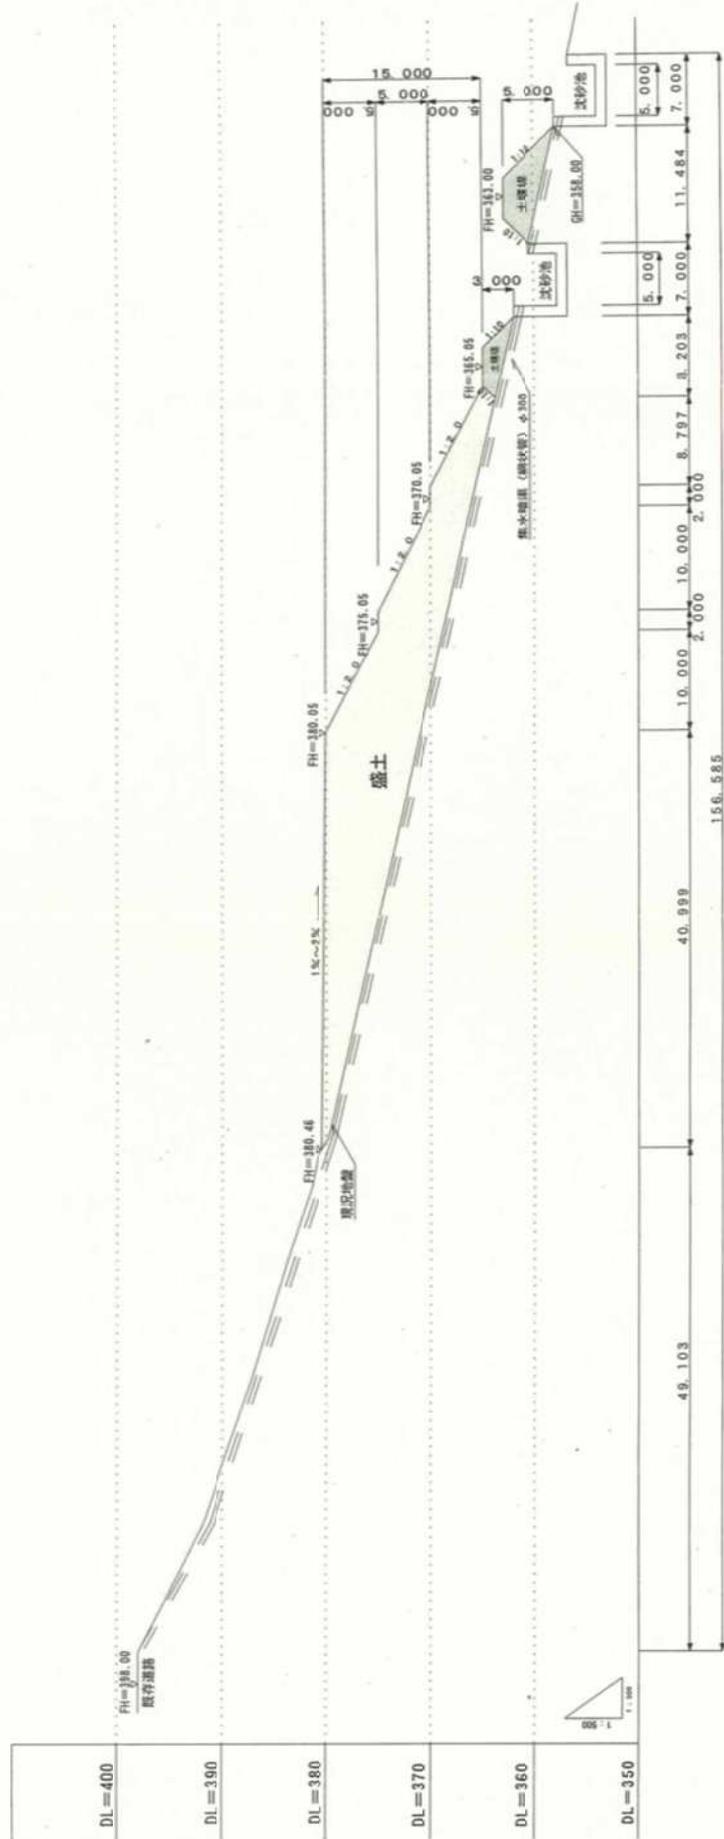
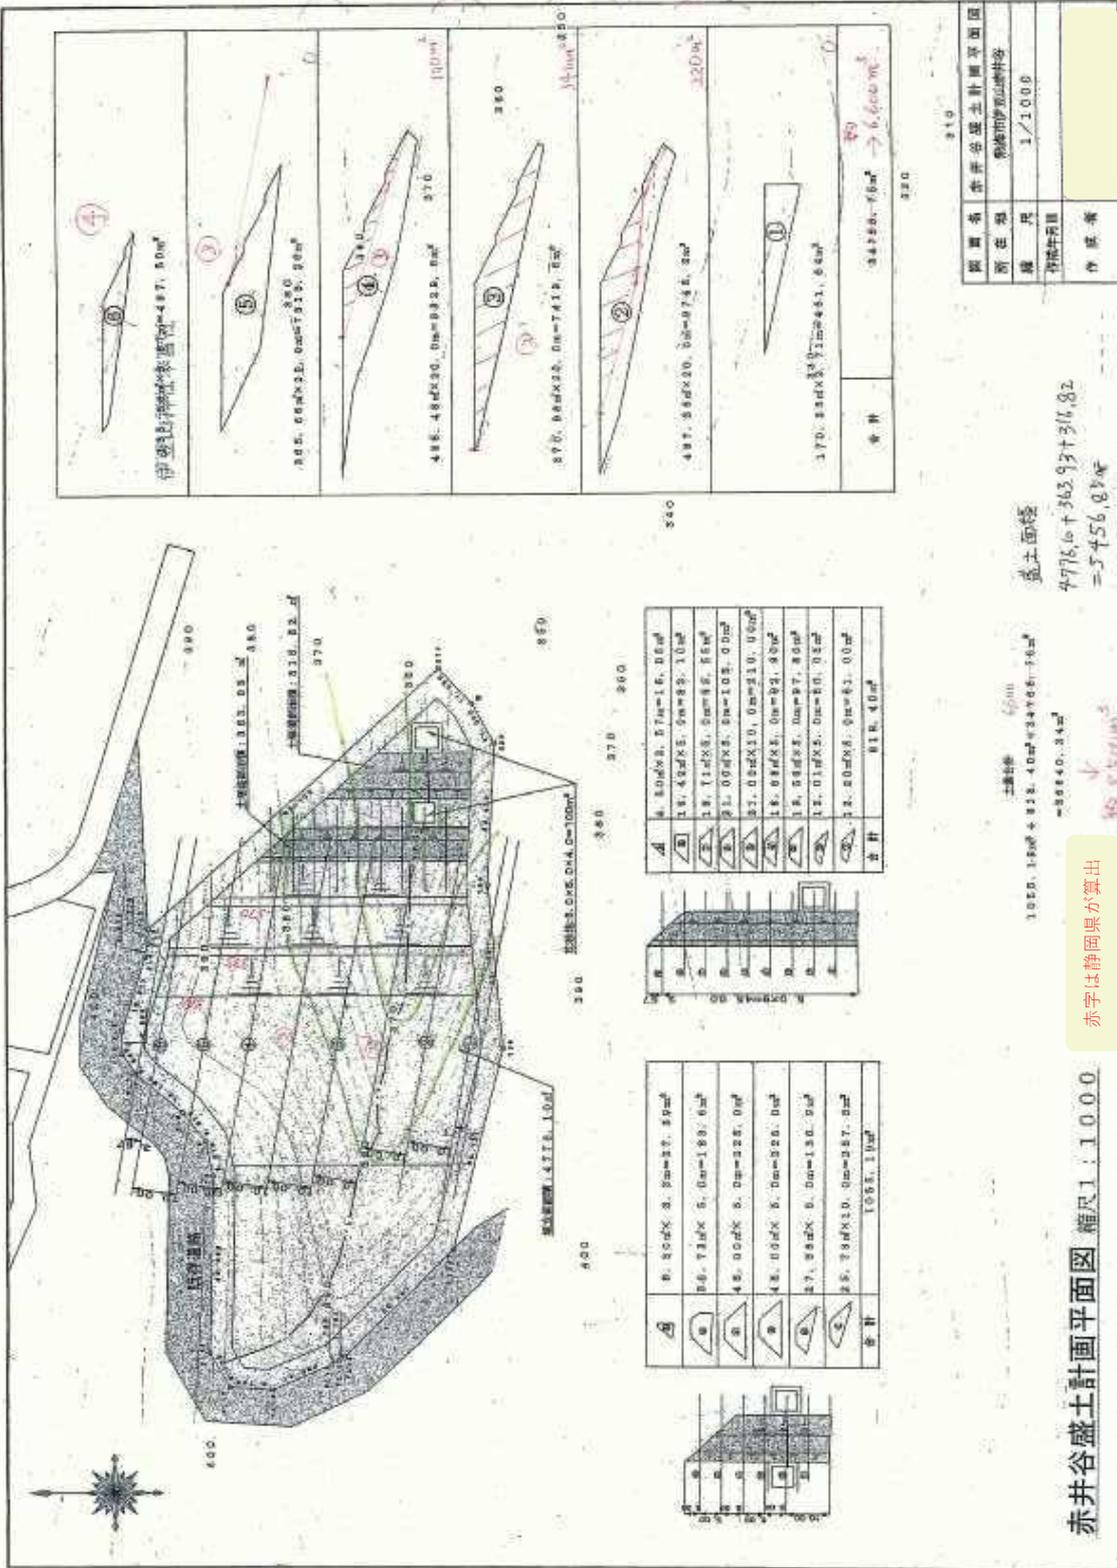
土堰堤、盛土計画断面図 S=1:500

提出された変更届出書：盛土小段位置の計画

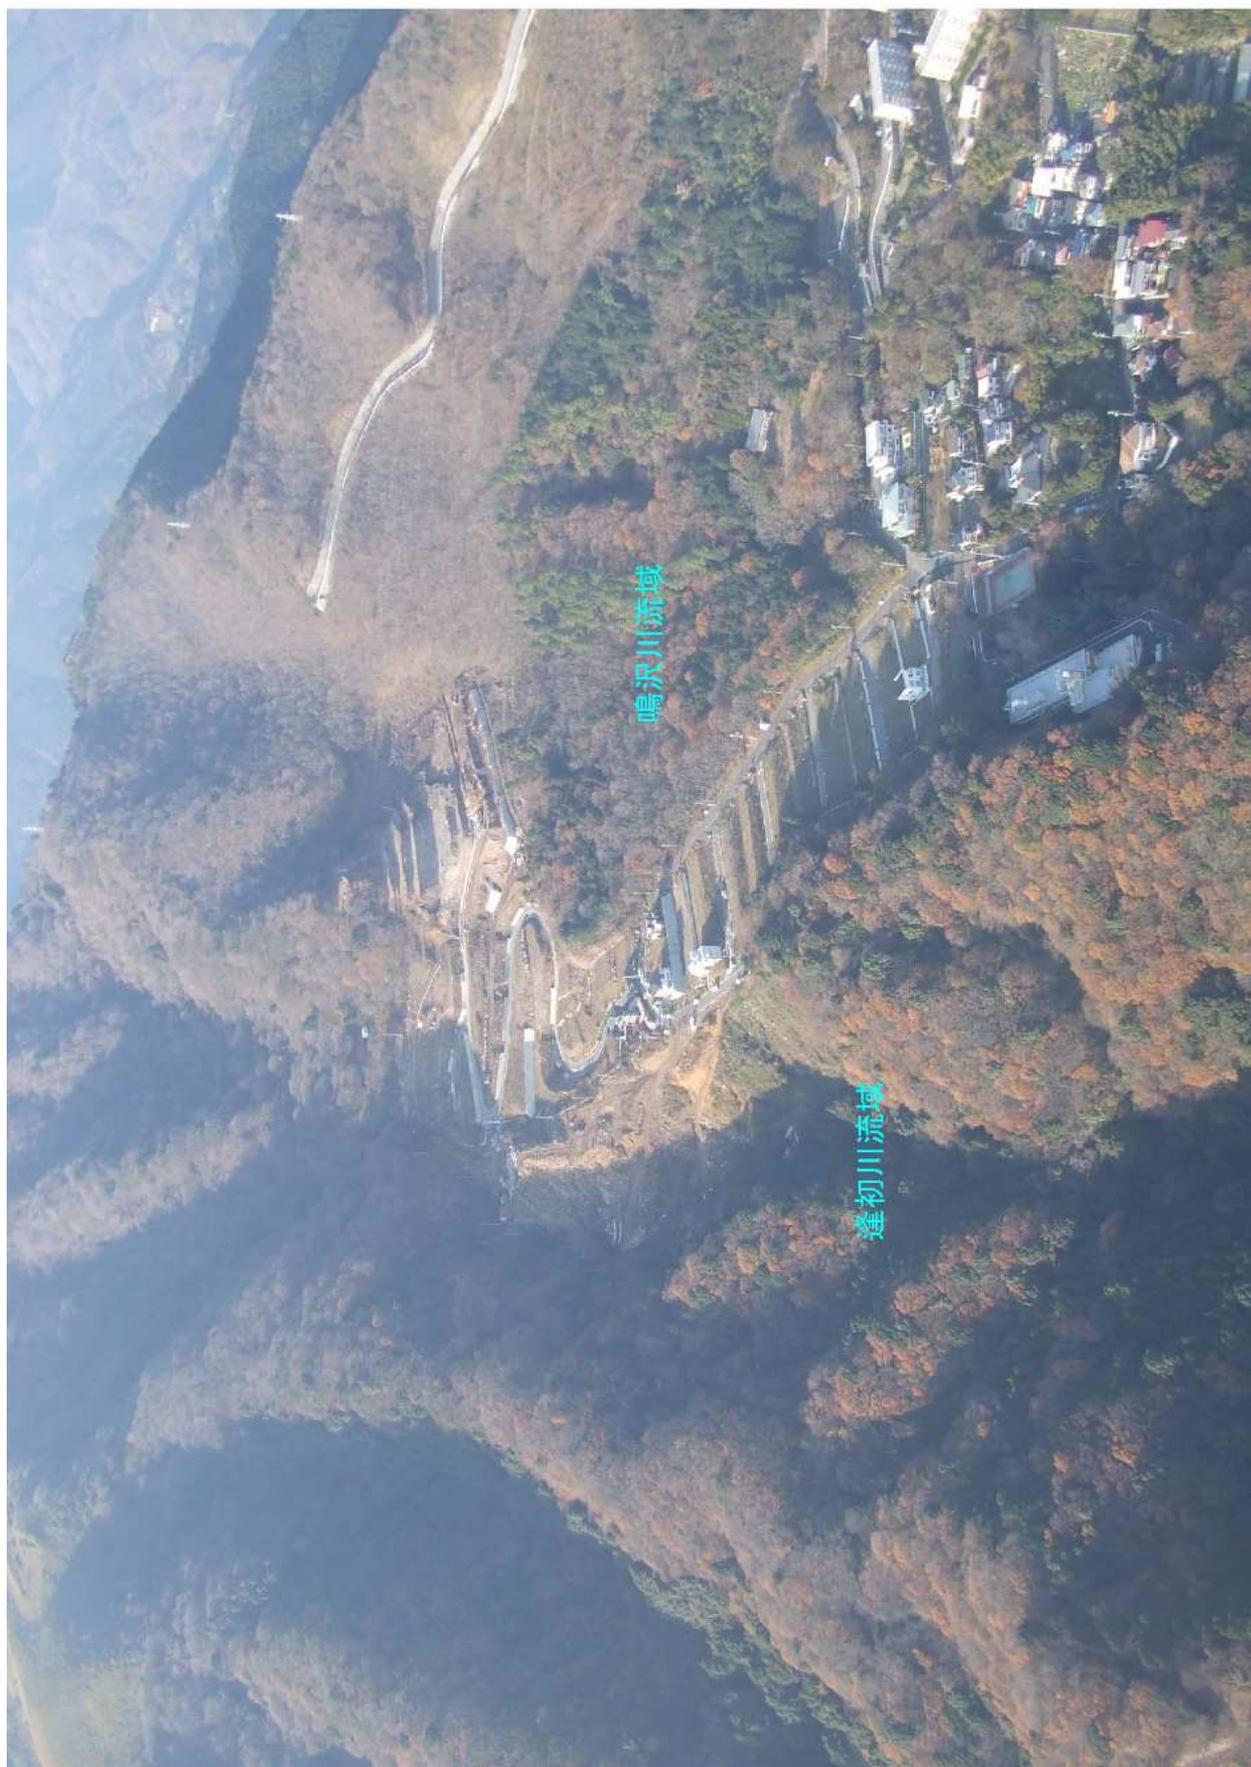
写真-2 2007年5月22日撮影 公表ファイル番号 A008 県東部農林事務所現地調査

切株

沢の本流の標高 350m 付近に転石土留、その 20m ほど上流に土留柵。森林はすでに広範囲に伐採されている。

- ③2007年4月27日、市から県へ、A社が林地開発許可違反となる1haを超える開発行為が行っている旨の通報。
- ④2007年5月2日、県東部農林がA社から事情聴取。2箇所合計で1haを超える開発計画。1haを超える場合は林地開発許可が必要であることを説明。
(資料①-2区域図)
- ⑤2007年5月22日、県東部農林、市が、A社に対し、林地開発許可違反(疑い)に係る事情聴取。沢の本流流末に転石積の土留、その20m上流に丸太組転石の土留の設置を確認。(写真2)

- ・A社は直ちに工事を開始したが、2007年4月27日、林地開発許可違反行為が行われていることが県、市に現認され、森林法に基づき、土地改変行為の中止、森林の現状復旧が必要となった。
- ・地山や盛りこぼした土砂の流出を防ぐため、沢の下端に転石積土留+丸太土留柵を設置。
- ・2008年8月7日、林地開発許可違反の是正措置が終了。

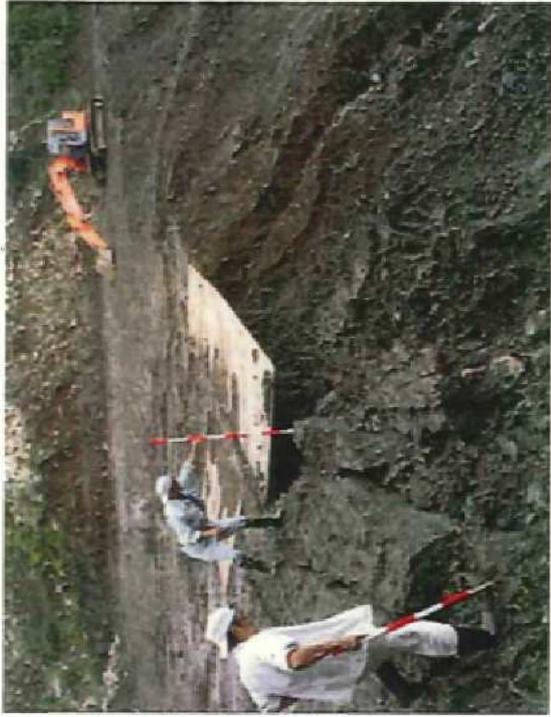
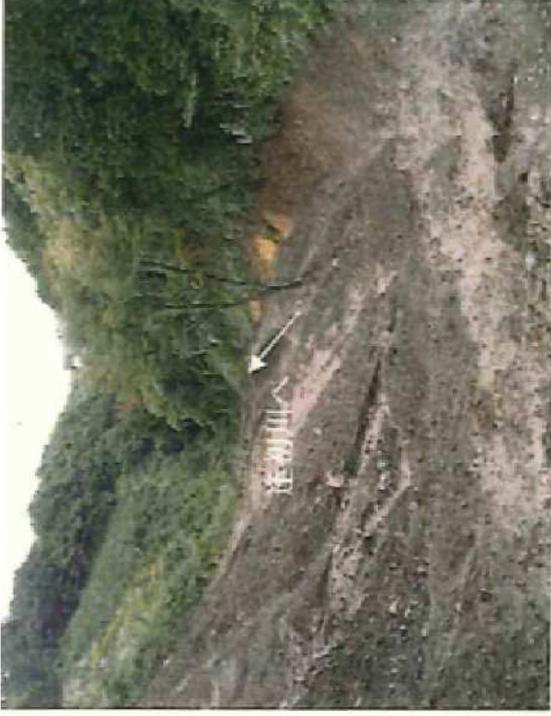
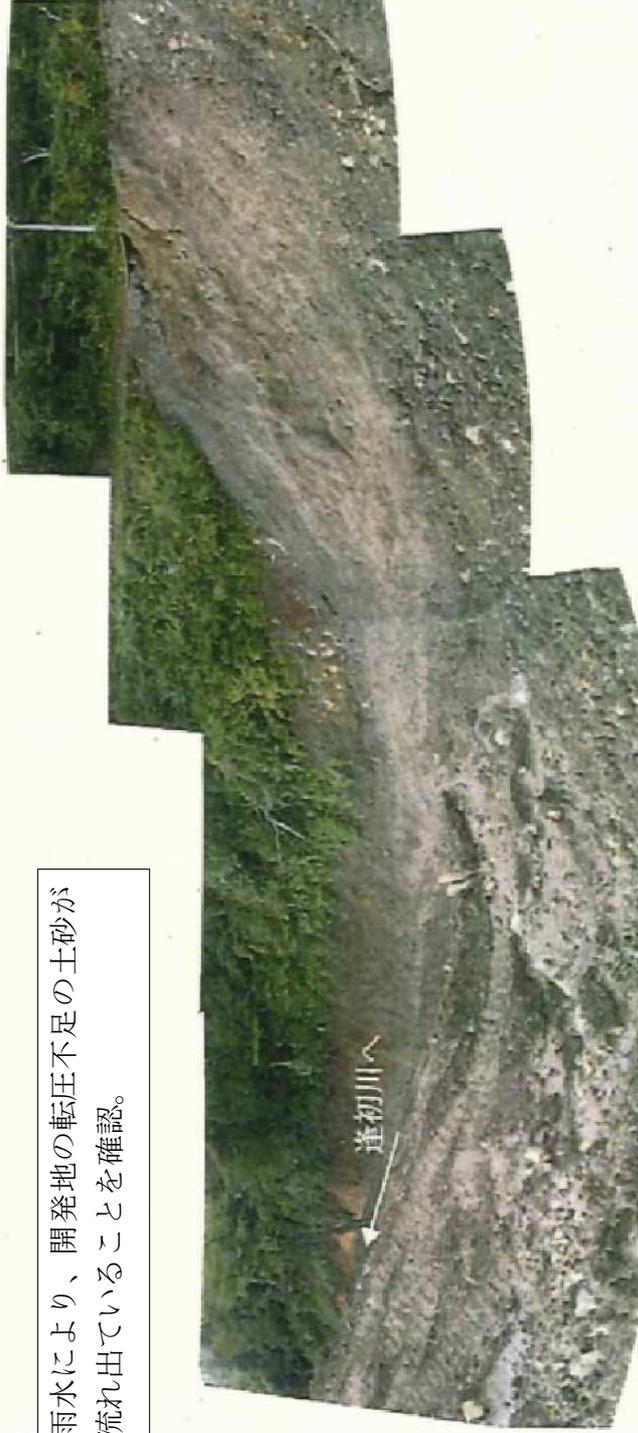
写真-3 2008年12月12日 ヘリコプター撮影（県防災ヘリから）

雨水により、開発地の転圧不足の土砂が流れ出ていることを確認。

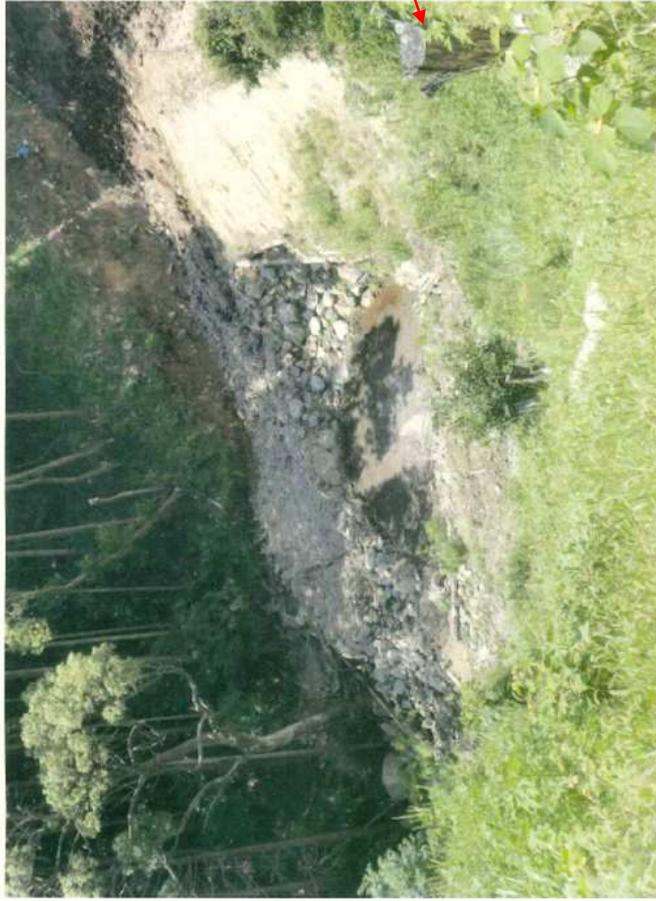
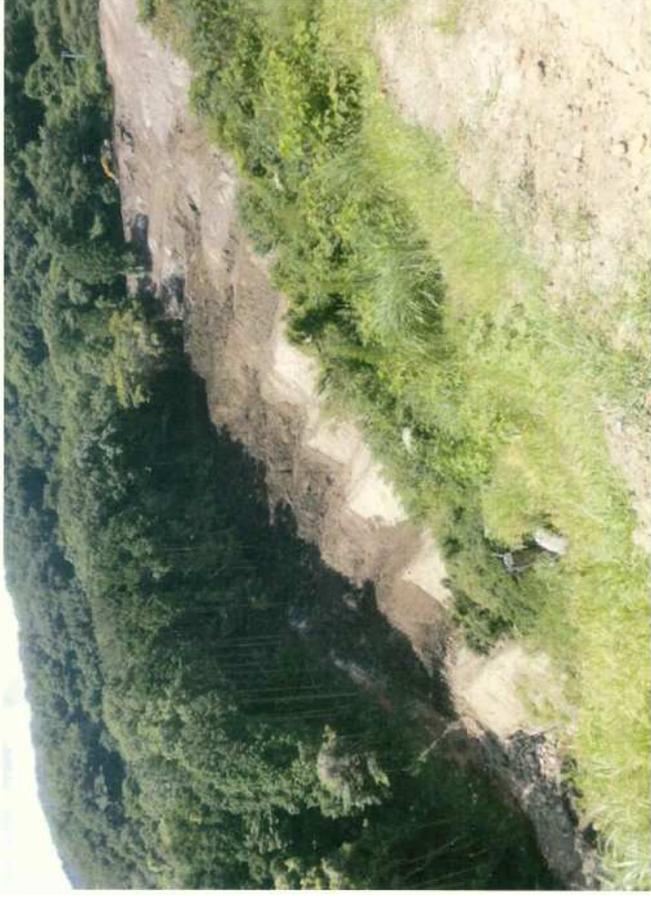
写真-4 2009年10月9日撮影 公表ファイル番号A076 県熱海土木事務所現地調査

切株

盛土はすでに8～9段行われている。盛土の下部の土留は、2007年5月22日撮影のものと同基本構造（転石土留＋土留柵）は同じである。
（注：写真の切株の位置から同じ場所を撮影していることが特定できる。

2007年5月22日の土留は、盛土の流出防止ではなく、無届出造成された斜面地からの土砂流出を防ぐために機能するものである。）

- ⑩2009年10月8日、伊豆山港や逢初川河口部で土砂流出によるにごりが発生したため、同9日、県熱海土木が上流部を調査。残土処理がずさんに行われていることを確認。(写真4)
- ⑪2009年11月4日、県熱海土木、県東部農林、市は、今後の対策を協議。同11月13日、市は、工期、工法について変更の手続きを行うよう、A社に文書指導。

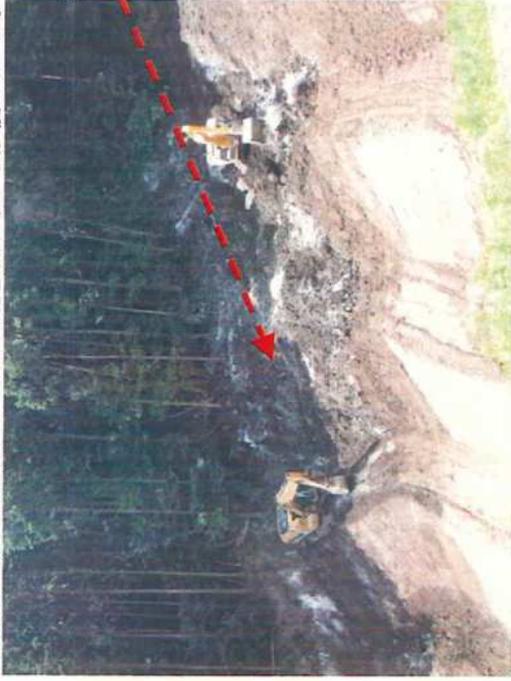
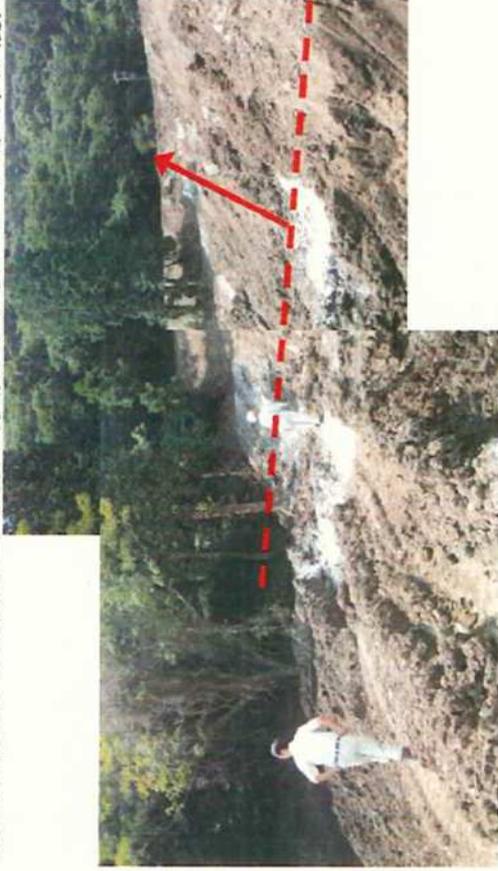
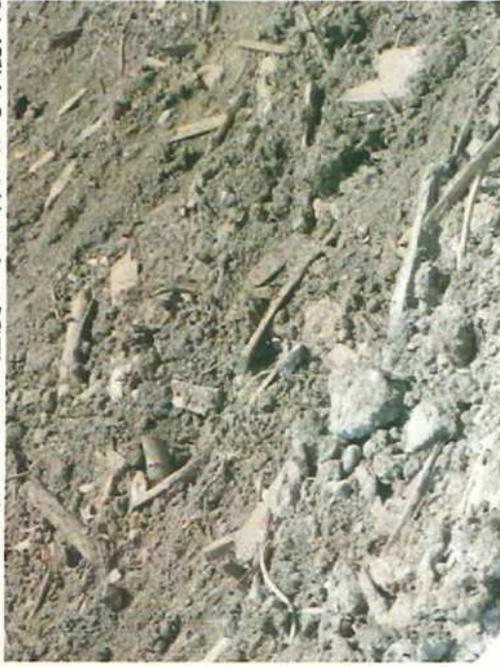
写真-5 (1) 2010年8月30日撮影と推定される 公表ファイル番号 A106

残土処分場の中腹あたりで、固化剤を混ぜながら修復していた。

崩れた場所から上段を望む。赤い線あたりから上の土に木くずが混入している。

残土の状況。20～30cm程度の木の棒がかなり混入している。

- ⑭その後、工期限(2010年7月8日)を過ぎても完了届が提出されず、土砂の搬入が続いた。
- ⑮2010年8月、市から県へ、現場に木くずが埋まっているとの情報提供があり、現地調査。木くずの混入を確認したため、県東部健康福祉センターが指導。木くず混じりの土砂の搬入者はF社。同年11月19日に現場から撤去したことを確認。(写真5)

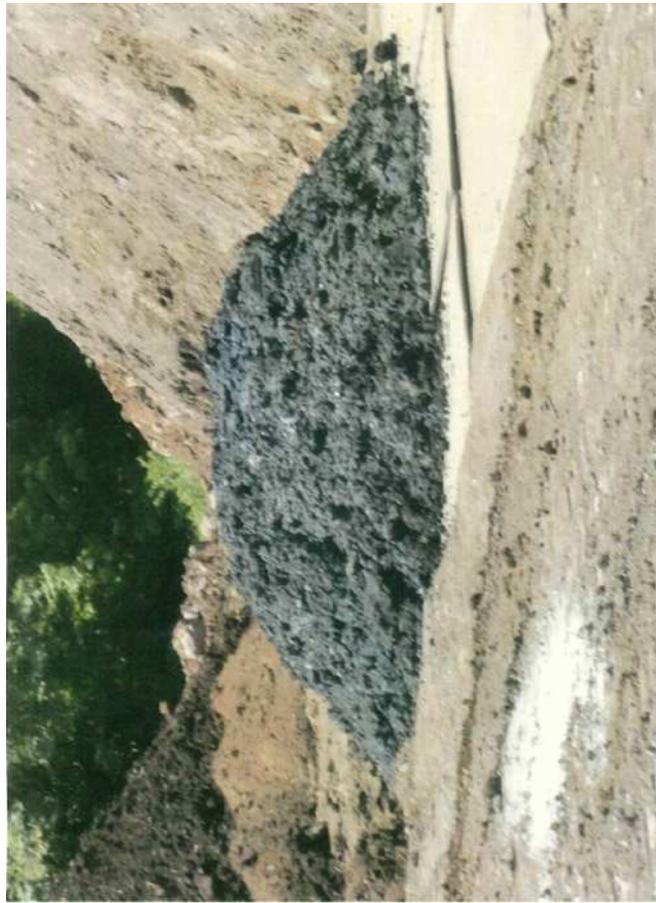
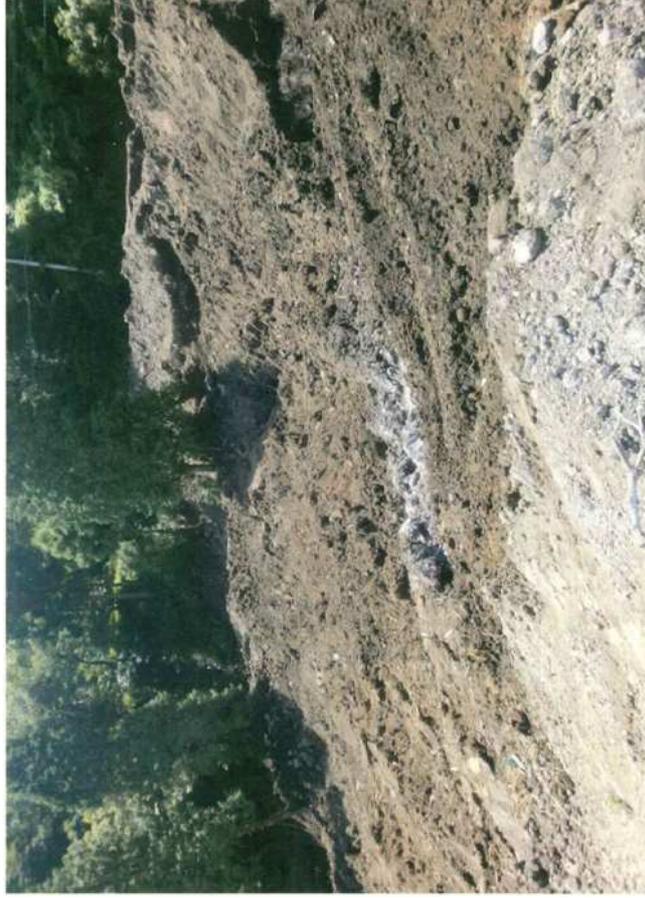
残土処分場の上部にへドロのようなものが置かれている。最上部は崩落したものである。

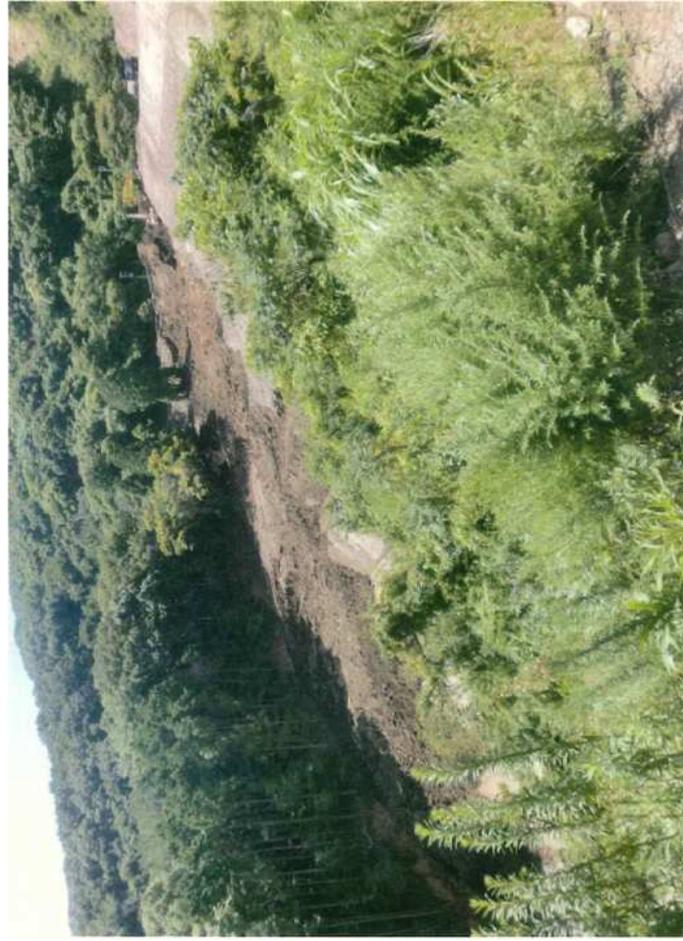
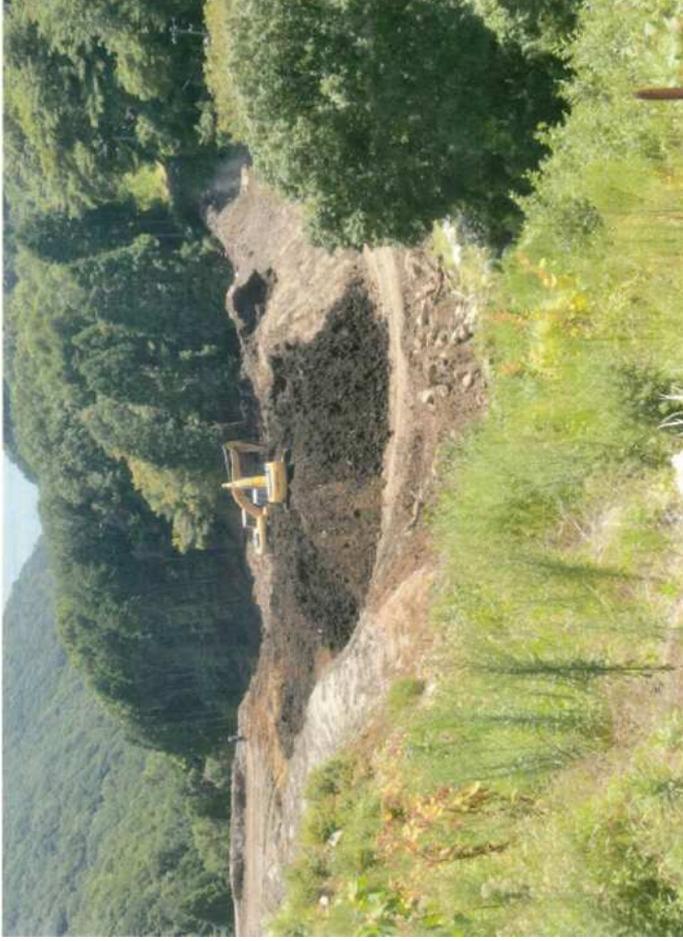
写真-5 (3) 2010年8月27日撮影と推定される 公表ファイル番号 A106

写真右では、残土処分場の上部道路よりさらに上部に盛土がされている。

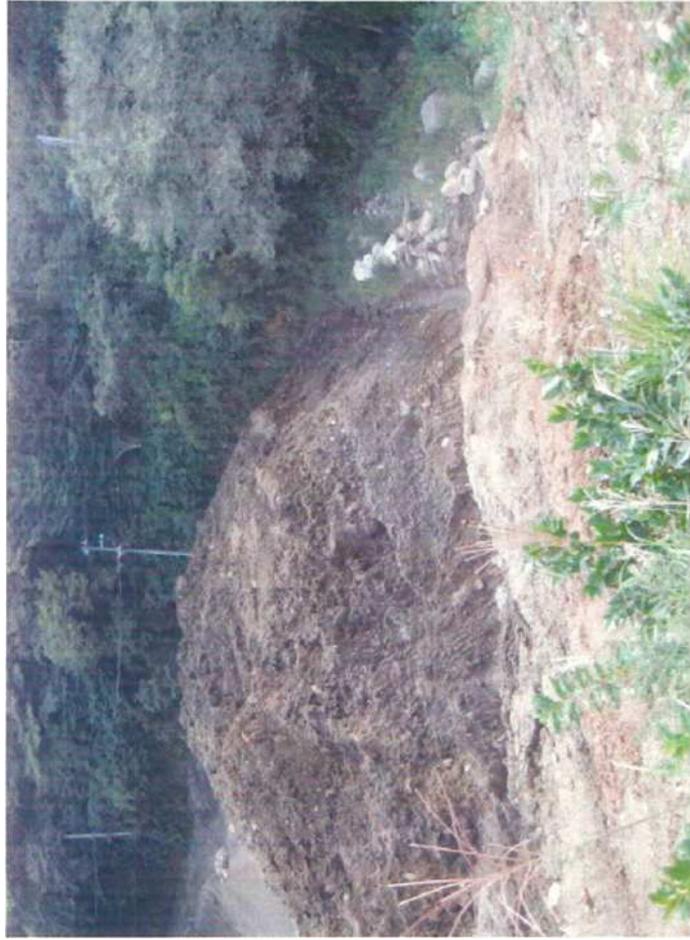
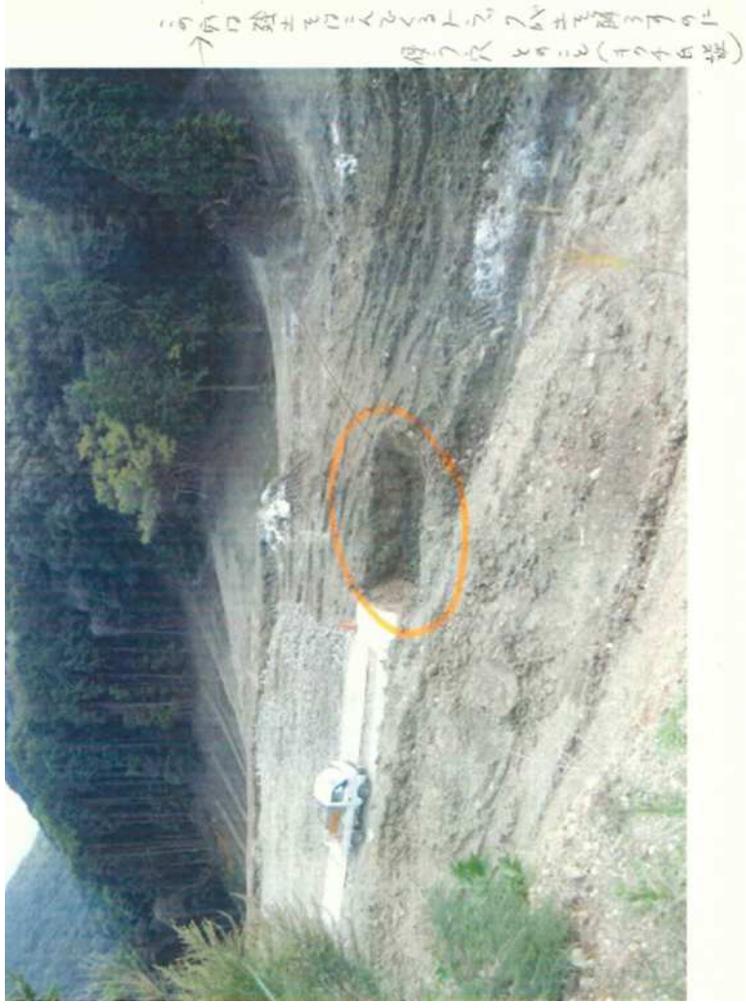
写真-5 (4) 2010年8月27日撮影と推定される 公表ファイル番号 A106

取上段部に入かられている残土

この方向に残土を運ぶための入切を設けるのに使った穴とがここ(赤い丸の盛土)

写真左：残土処分場上部の道路よりさらに上部の盛土

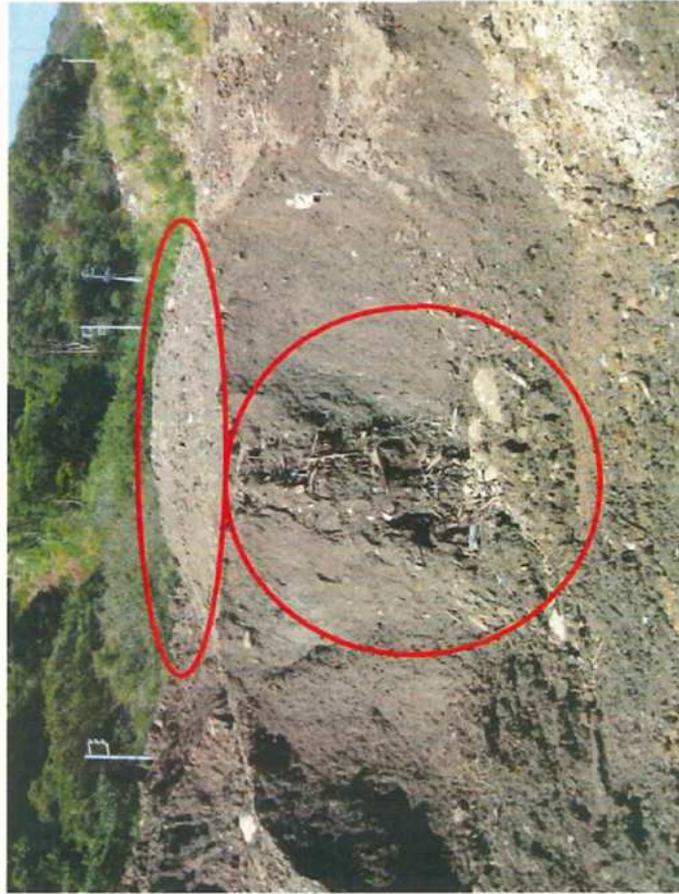
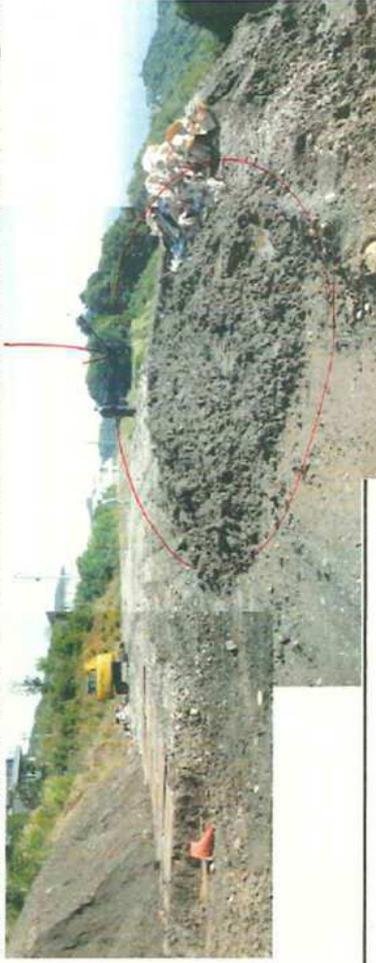
写真-6 2010年10月7日撮影 公表ファイル番号 A115

写真① 上の囲いが仮置きした木くずの山。下が崩落した断面から現れた木くず

奥から入り口方向を望む。写真右側の上部の斜面側の土が盛り上がっている感じ。

2010. 10. 7	<p>県東部健康福祉センターが現地調査。</p> <p>残土処分地は上部まで整形されていたが、法面の一部が崩落していた。場内では雨水があちこちに溜まっていて、上部の奥には多量の残土が盛り上げられていた。排水用の溝が掘られていた。</p> <p>県東部健康福祉センター職員の面前で（赤井谷）出入り業者H社が廃棄物混じりの土砂をダンプカーから下ろしたため、指導を行った。</p> <p>重機オペレーター：残土を積んだトラックは前より少ないが、最近だと多い日で1日10台くらい。 (写真6)</p> <p>(県の注釈と推定)</p> <p>これまで残土処分場の上部の道路より上の部分については、公文書内に調査記録等がほとんどなかった。2010. 8. 30 写真5で一部確認できる。</p> <p>2010. 10. 7の写真6で、道路より上部に残土が置かれていることが確認できる。</p> <p>(当時は、この部分に残土を一時仮置きし、その後、下部や他の場所に運び、盛土等をしていたものと推定)</p>	A115
2010. 10. 8	<p>市が、A社に対し、土砂搬入の中止文書を発出。</p> <p>2010. 9. 17付要請文において、貴殿が実施している工事に対し、工事期間が過ぎているので「工事中止」と「完了届の提出」を要請している。しかし、要請を無視して残土の搬入が行われており、土砂崩壊が発生すると逢初川水域の住民の生命と財産に危険を及ぼす可能性があるため、即刻土砂の搬入中止を要請する。(工事期間：2010. 4. 10～2010. 7. 8)</p>	A135
2010. 10. 13	<p>県東部健康福祉センターが現地調査。</p> <p>重機オペレーターが残土をならす作業をしていた。休みの間に残土が運び込まれたとのこと。現地調査中、トラック1台が入ってきて、残土を荷下ろしした。残土を降ろす直前にトラック運転手が黄緑色の残土・ガラ整理券を渡した。</p>	A118
2010. 10. 19	<p>県東部健康福祉センターが現地調査。D社O氏から聴取。</p> <p>O氏：残土を入れ続けているのはF社。重機オペレーターはD社の者だが、金はF社が払っている。がれきの処分(⑥区域の場所)については自分が責任を持つが、残土処分場のことは責任を持ってない。</p> <p>(県の注：残土を入れ続けているのが本当にF社かは不明。)</p> <p>10月20日、同センターによるF社への聴取において、F社は残土を入れ続けているのは自分ではないと主張。</p>	A121

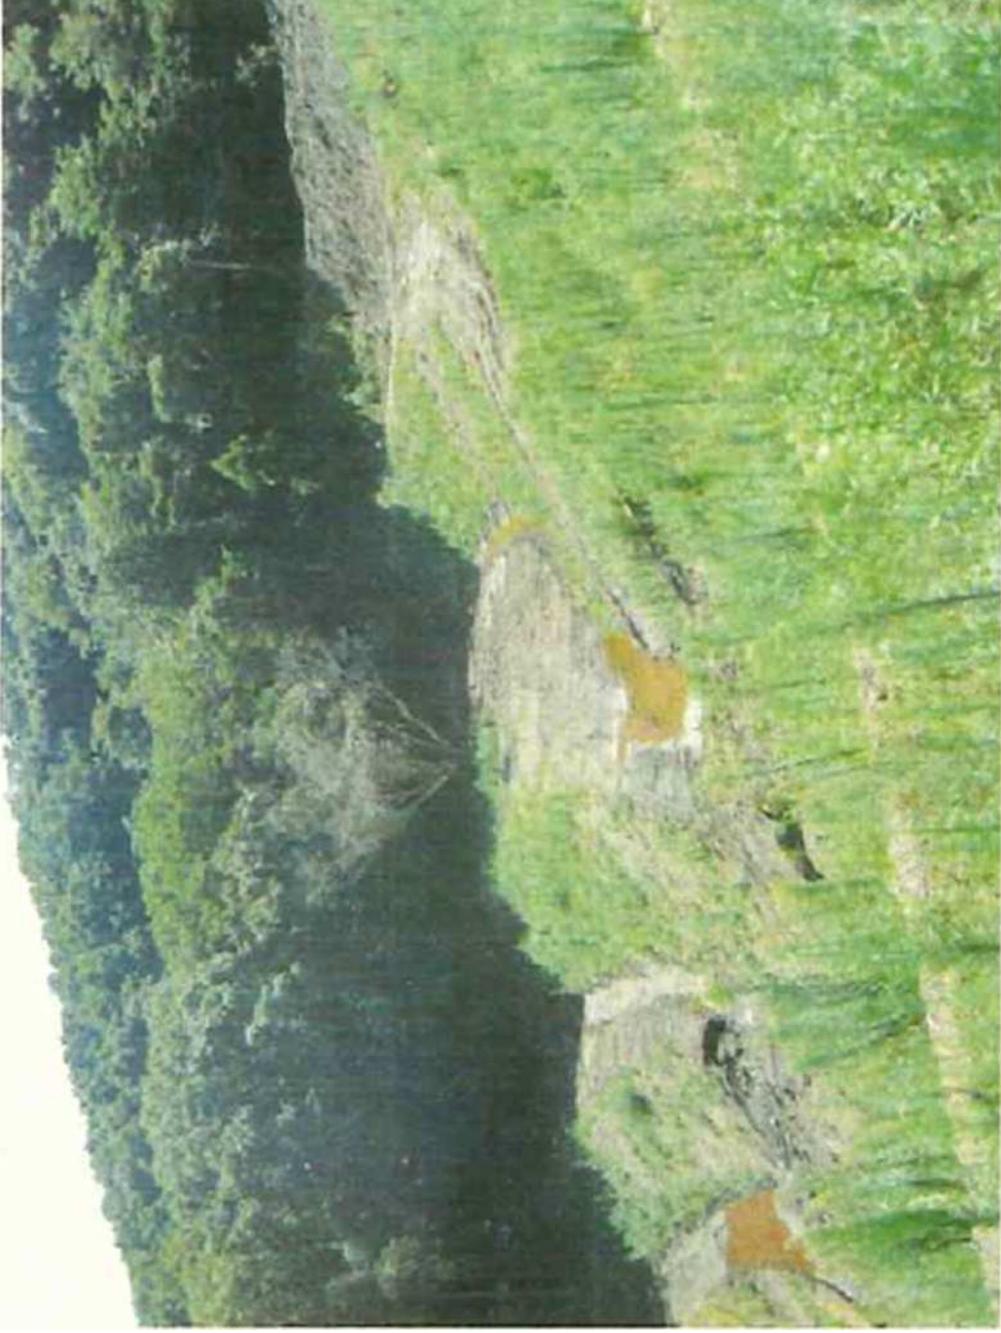
写真一七 2010年11月2日撮影 公表ファイル番号 A129 斜面崩落状況等

排水状況が悪く、小段の上に水たまり、左岸側に水みち、崩壊が見られる

- ⑯2010年9月17日と10月8日に、市は、A社に対し、工事中止と完了届の提出をするよう文書指導。(この頃、しばしば斜面の崩壊が発生。)
(写真6：2010.10.7) (写真7：2010.11.2)
- ⑰2010年11月4日、市にA社とD社が来所。もっと土砂を搬入したいと申し立て。市は搬入を認めない方針。

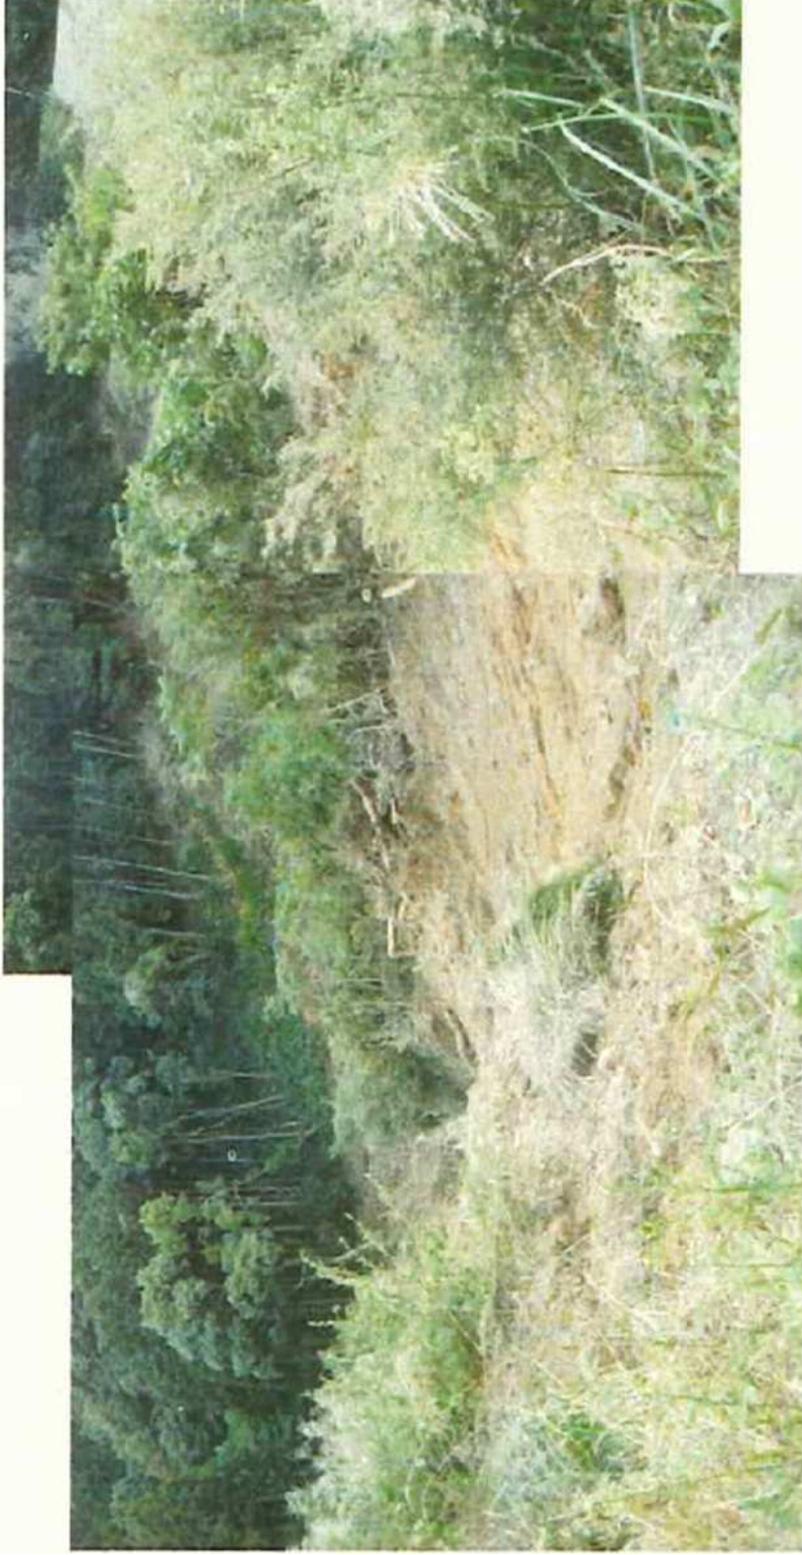
写真-8 2011年8月30日撮影 公表ファイル番号 A194

盛土左岸側の上部が大きく崩壊したものである。

2011. 8. 30	<p>県東部健康福祉センターが現地調査。</p> <p>盛土の平面部分の排水の悪さが確認できる。一部に崩落あり。(写真8)</p>	A194
2011. 10. 4	<p>県東部健康福祉センターが現地調査。</p> <p>D社O氏が斜面崩落部分の修復作業を行っていた。残土処理場の周囲に大きな崩落があり、処理場内に土砂が流入していた。(写真9)</p> <p>(県の注)2011.9.18～2011.10.4までの熱海観測所の期間雨量は合計で3mmとカラカラの状態であったにもかかわらず、斜面に大きな崩落があった。</p>	A196
2011. 12. 14	<p>県東部健康福祉センターが、C者の経営するグループ会社K社の担当者から聴取。</p> <p>K社の担当者：A社に盛土の整形作業を依頼しようとしたが当てにならない。届出の責任はA社にあるが、当てにならない者に任せても進まない。そのため、自分の力でやろうと考えた。少しでも話ができるD社O氏に相談したが、理解に苦しむ回答や、不当な金額の吊り上げをしてきたことから手を引いた。</p> <p>現場はグラウンドやテニスコートなどの施設を計画しており、その後、熱海市の公用地として利用をしてもらえればと思っている。あの現場についてはA社に責任を負った状態で仕事を継続して進めていきたい。そのためにも、県、市から方針を示してもらえれば、その内容で進めていきたい。</p>	A200

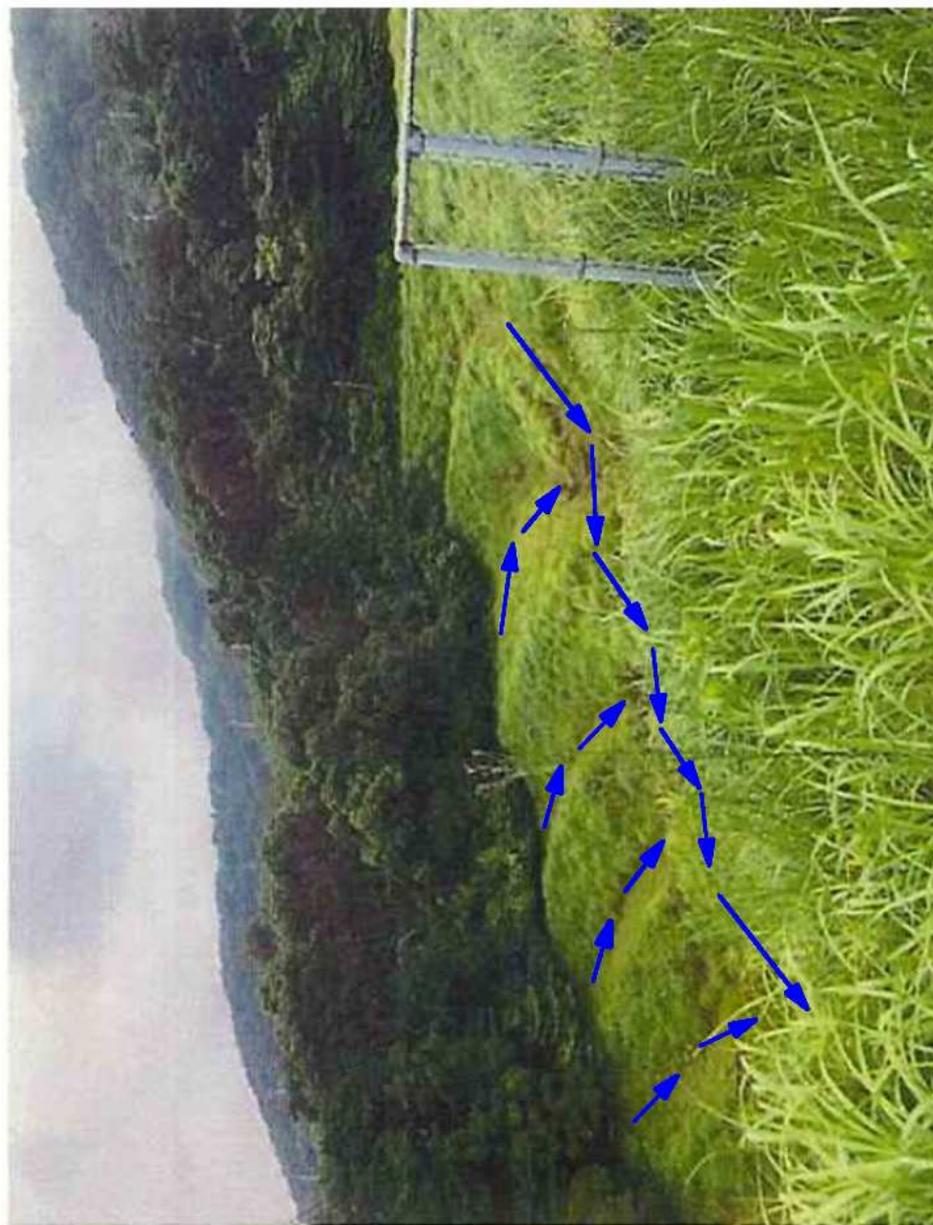
写真-9 2011年10月4日撮影 公表ファイル番号 A196 斜面の崩落修復作業中

→ 推定される水の流れ

全体としては草が繁茂している。左岸側に水みちがみられる。

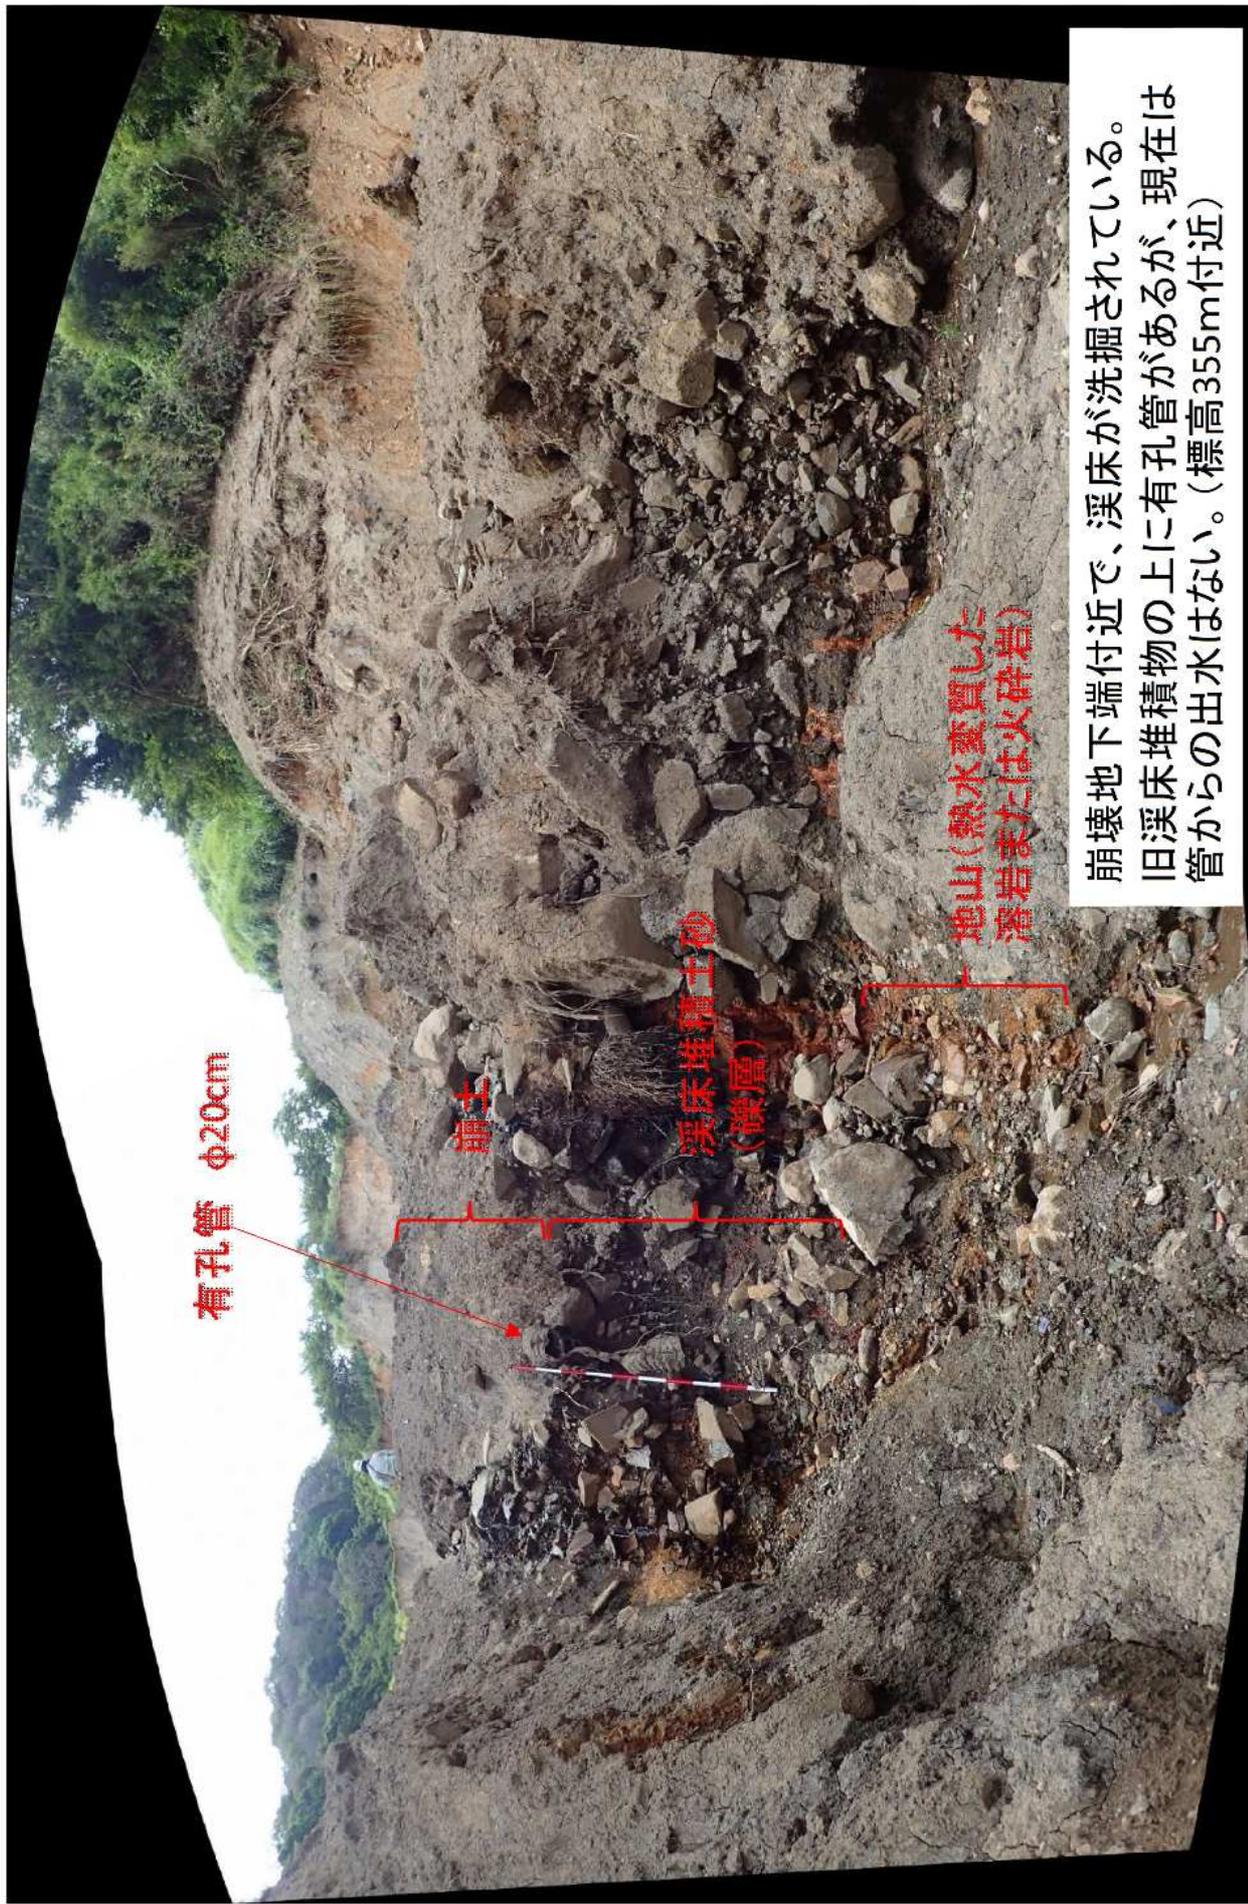
写真-10 2021年6月30日撮影 公表ファイル番号 A281 県東部健康福祉センターによる現地調査

崩壊地下端付近で、溪床が洗掘されている。
 旧溪床堆積物の上に有孔管があるが、現在は
 管からの出水はない。(標高355m付近)
