本日の発表内容の概要

(逢初川土石流災害に係る「行政手続き確認作業チーム」
による確認結果（県の行政手続き）等について)

①区域 熱海市逢初川源頭部の盛土の造成状況

A社の「土の採取等変更届出書」(第1回)(2009年12月9日)における計画盛土量の問題点について

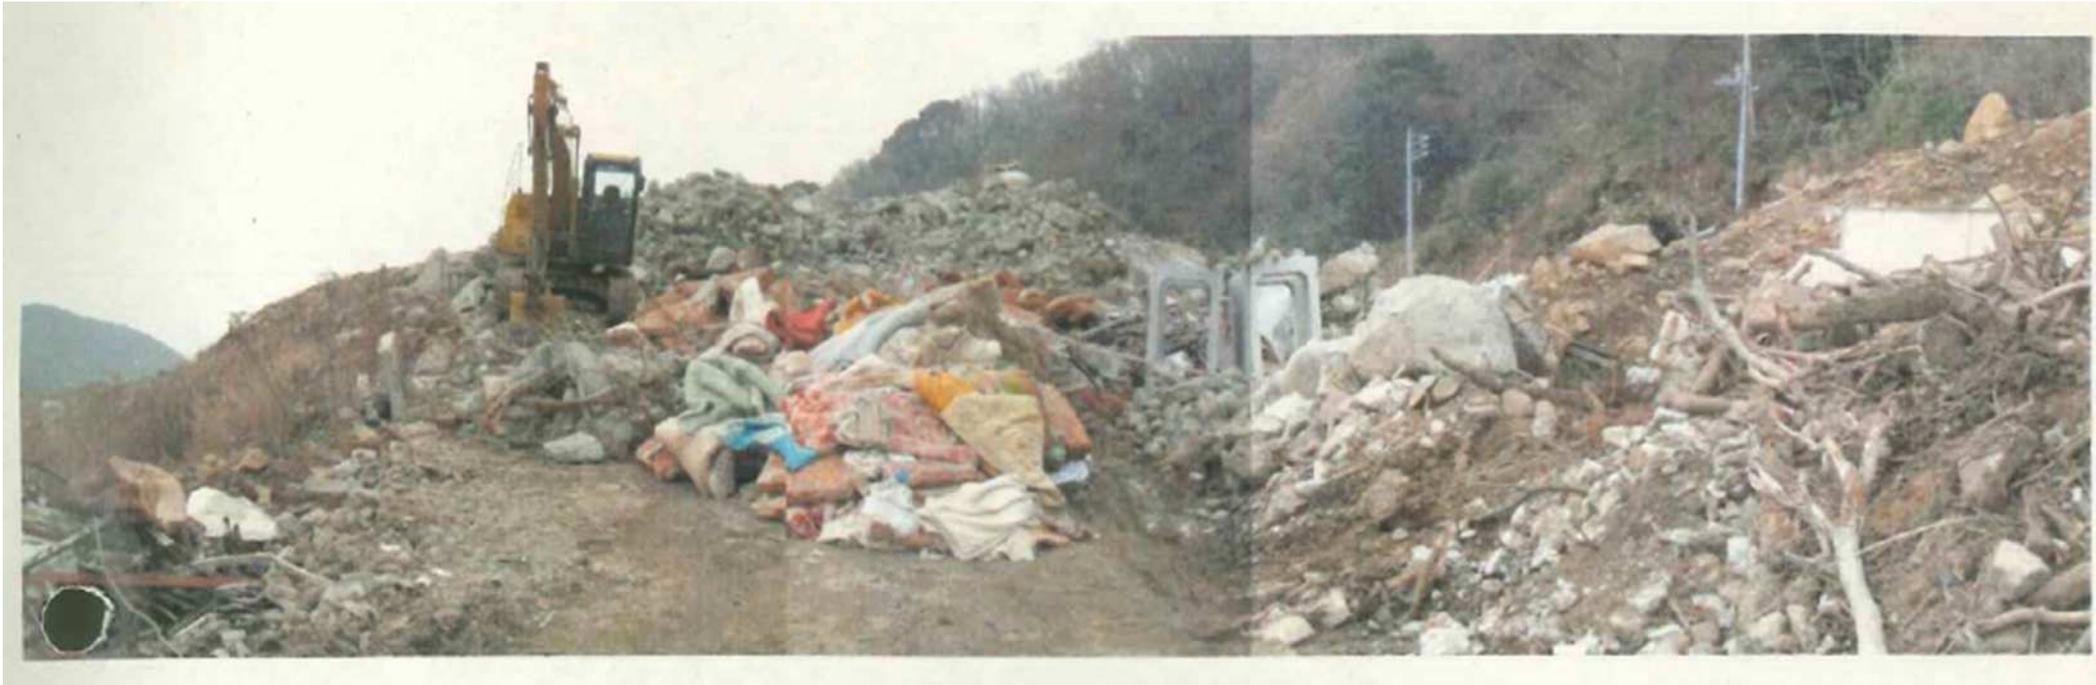
写真-1 2009年2月5日撮影 県東部健康福祉センター現地調査（公表ファイルF-004、F-005）

市の通報に基づき県廃棄物リサイクル課（県東部健康福祉センター廃棄物課）が本件を認知した。県東部健康福祉センターが、⑥現場にがれき類及び繊維くずが山積みになっている状況を確認。排出元は社員寮解体工事現場（日金町）と判明した。

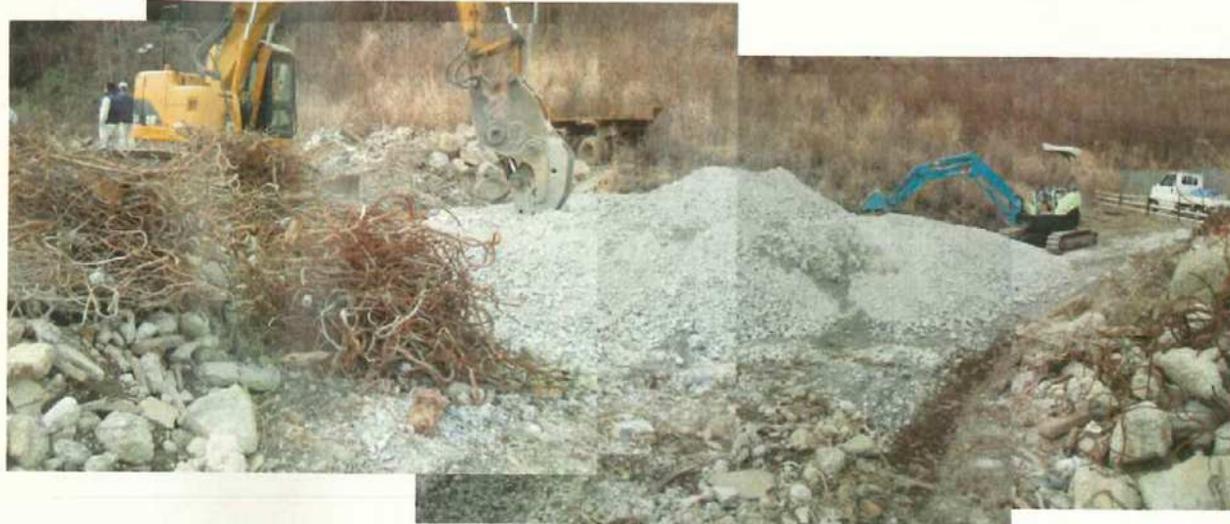
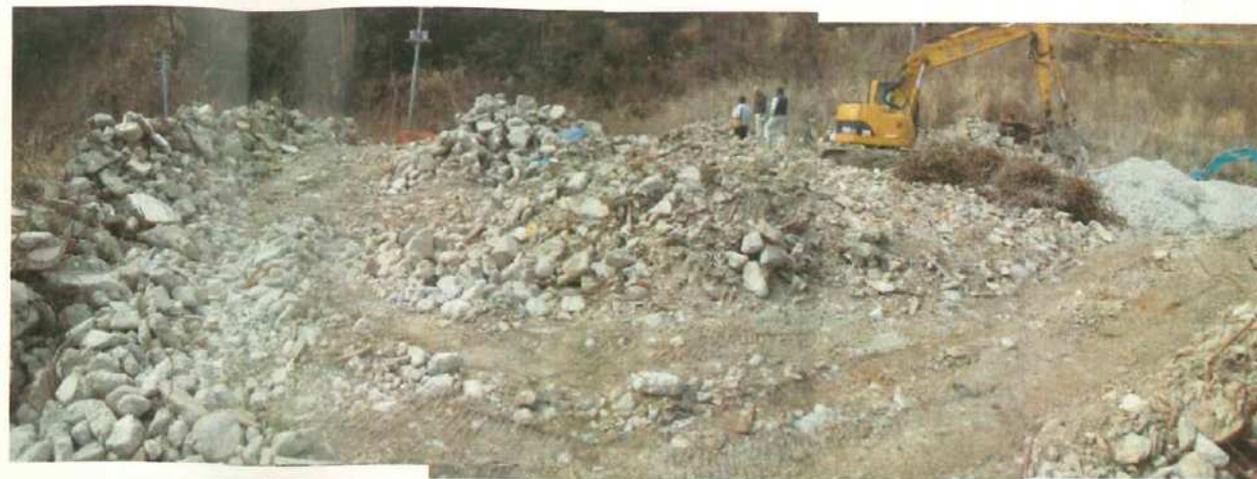
県東部健康福祉センターによる現地調査。
重機を操縦した作業員が、がれきの分別・破碎作業を行っていた。
以前と比べてがれきの山は幾分か減少し、代わりに碎石、鉄筋の山が大きくなっていた。

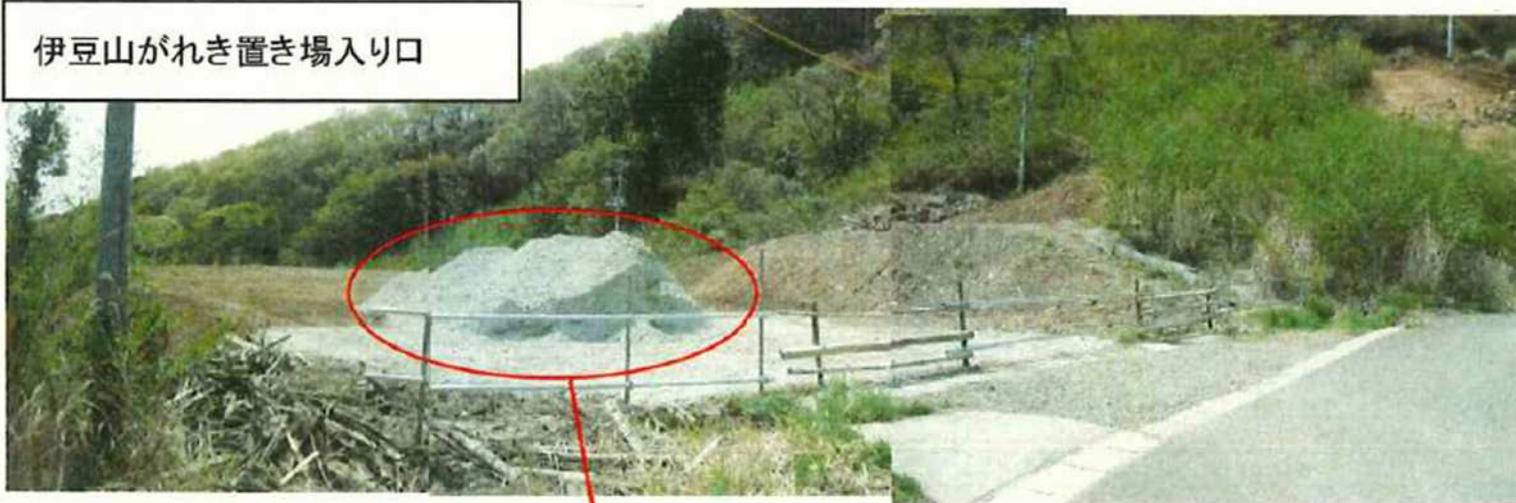
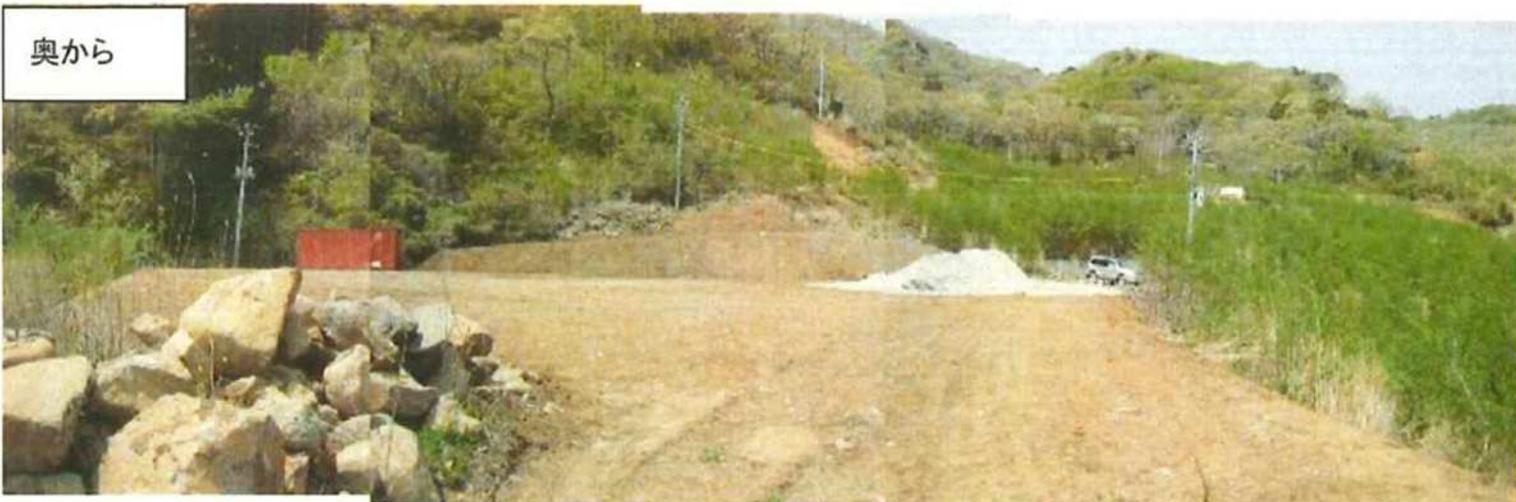
伊豆山がれき置き場入り口

県東部健康福祉センターが、⑥現場の廃棄物が埋立てられ、整地されている状況を確認した。
