# Ⅳ 平常の変動幅の下限逸脱に係る原因調査報告(空間放射線量率)[検出器の不具合]

## V 平常の変動幅の下限逸脱に係る原因調査報告(排水中の全計数率)

## Ⅵ 大気中水分トリチウムの捕集カラムの破損事象に係る報告

## 平常の変動幅の上限逸脱に係る原因調査報告(環境試料中の放射能)

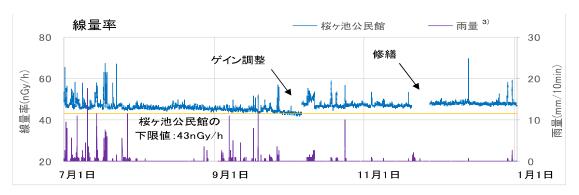
図2 桜ヶ池公民館MSの線量率の比較(10分間平均値)

光電子増倍管の取替を行った結果、線量率の指示値は、図2及び図3に示すとおり、 平常の変動幅の範囲内で推移し、事象発生時のような低下傾向は見られていない。参考 に修繕前後の相対基準誤差(指示誤差)を表5に示す。

検出器の詳細確認の結果から、光電子増倍管が劣化していると推定して取替を行った。 線量率の指示値については、平常の変動幅の範囲内で推移し、事象発生時のような低下 傾向は見られていない。

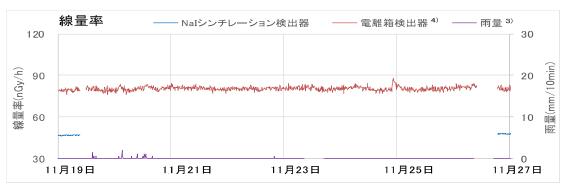
図4 代替測定による測定値の推移(10分間平均値)

11月19日から11月26日の期間は、保守点検により測定値が欠測するため、当該検 出器に併設している電離箱検出器の測定値を代替測定とした。図4に示すとおり、有意な変動はなかった。

注4) 電離箱検出器は測定可能なエネルギー範囲が広く、宇宙線も測定するため、NaI シンチレーション検 出器よりも、約30nGy/h程高い値となる。

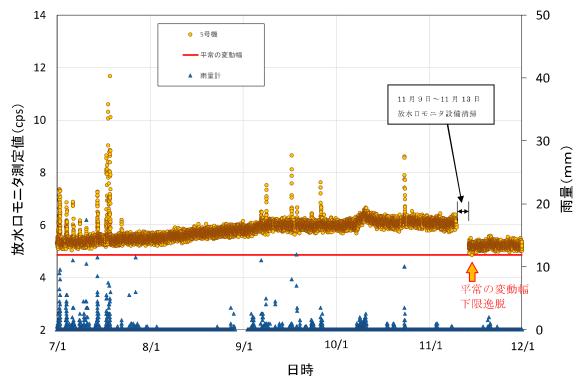
図1 5号機放水口モニタの測定値の推移

5号機放水口モニタ及び3号機放水口モニタの事象発生前後の測定値の推移を図1及び図2に、放水口モニタに係る設備の概要を図3に示す。5号機放水口モニタでは令和2年11月9日~13日に、また、3号機放水口モニタでは、令和3年2月15日~19日に放水口モニタ設備(サンプリング配管及び水サンプラ)の定期清掃(1回/半年)を実施している。清掃作業に伴い水サンプラ内に堆積した砂が除去され、測定値が低下したと考えられる。なお、3号機放水口モニタの11月の水サンプラ清掃でも同様の事象がある。

5号機放水口モニタ及び3号機放水口モニタにおいて平常の変動幅の下限を下回った原因は、放水口モニタ設備の清掃(砂の除去)による測定値の低下と推定した。

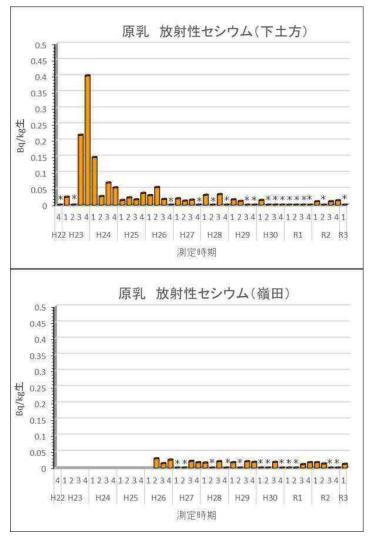
図1 原乳中の放射性セシウム濃度(Cs-134 と Cs-137 の合計量)の経時的変化 注) 嶺田は平成26年度第2四半期から採取地点となった。

また、試料の採取方法や前処理方法等にも問題はなかった。測定結果の継時的変化から、各試料中の放射性セシウム濃度は東電事故発生直後に上昇し、その後減少したが近年も検出されており、今回の結果は特異的なものではない(図1、2)。

以上により、今回の上限超過の原因は浜岡原子力発電所からの影響ではなく、 過去の核爆発実験等の影響に東京電力㈱福島第一原子力発電所から放出された 放射性物質の影響が加わったものと考えられる。
