4-3 平常の変動幅の上限逸脱に係る原因調査報告（環境試料中の放射能）

4-4 平常の変動幅の上限逸脱に係る原因調査報告（環境試料中の放射能）（補足参考測定）

4-5 平常の変動幅の上限逸脱に係る原因調査報告（環境試料中の放射能）

8 大気中水分トリチウムの捕集カラムの破損事象に係る報告

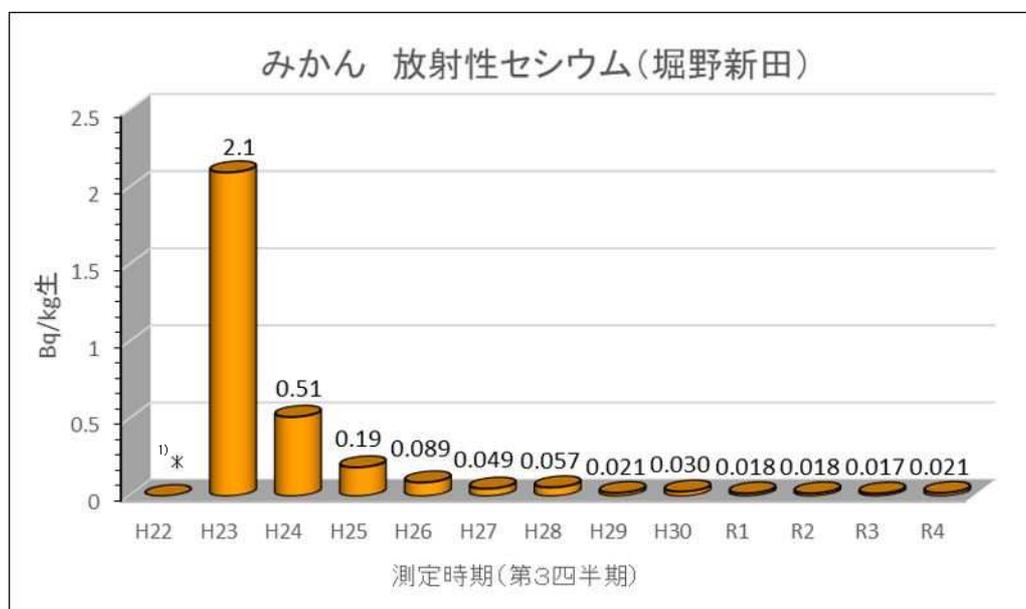
図1 みかん中の放射性セシウム濃度(Cs-134とCs-137の合計量²⁾)の経時的変化

みかんについて、測定結果の経時的変化を図1に示した。試料中の放射性セシウム濃度は東電事故直後に上昇し、その後低減したが近年も検出されており、今回の結果は特異的なものではないことを確認した。

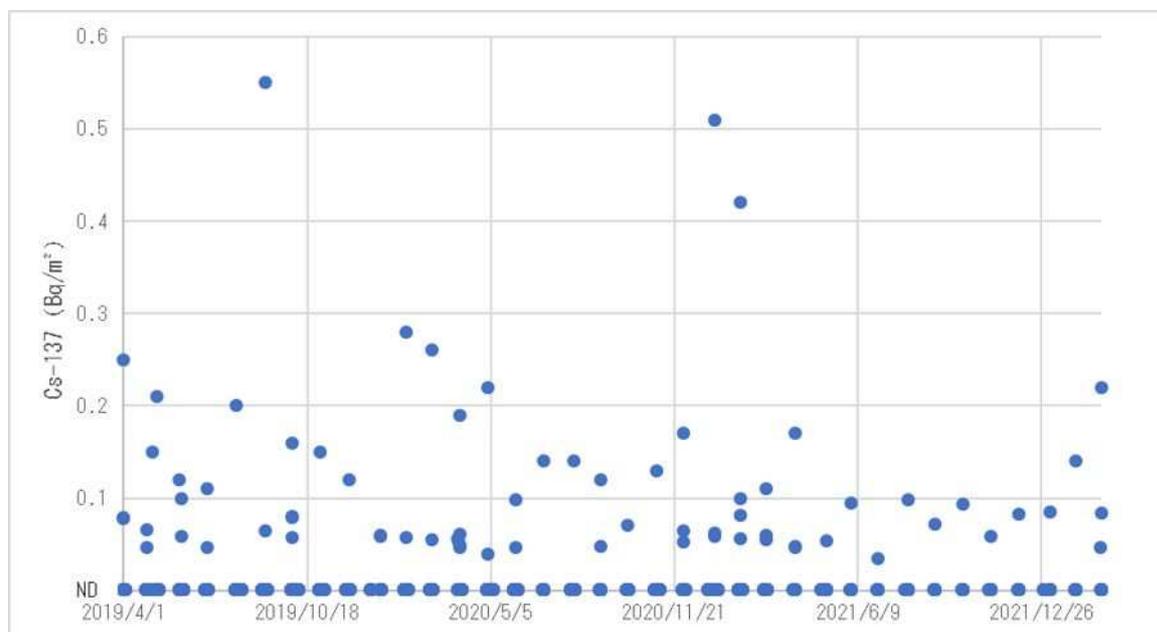
図1 全国水準調査の降下物中のCs-137調査結果(令和元年度～令和3年度)

全国環境放射能の水準調査における降下物中のCs-137濃度について、図1に示す。このことから、今回の降下物中のCs-137濃度は近隣自治体の測定結果と比較して著しく逸脱した値ではないことを確認した。

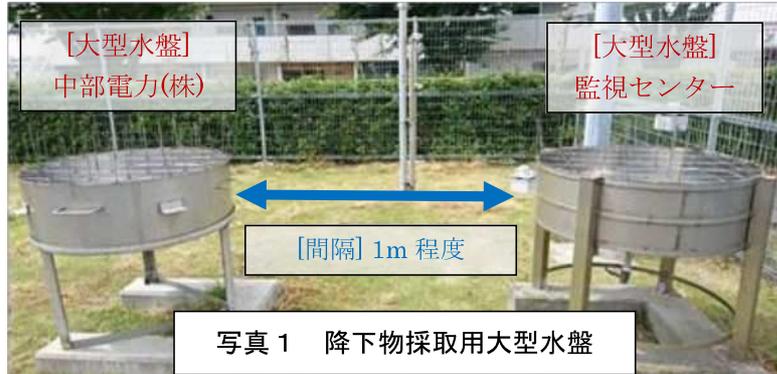
写真1のとおり、中部電力（株）と監視センターの大型水盤は近接した位置に設置されているにも係わらず、監視センターの試料のみが何らかの影響によって放射能が上昇したことから、引き続き注意深く傾向監視を継続する。

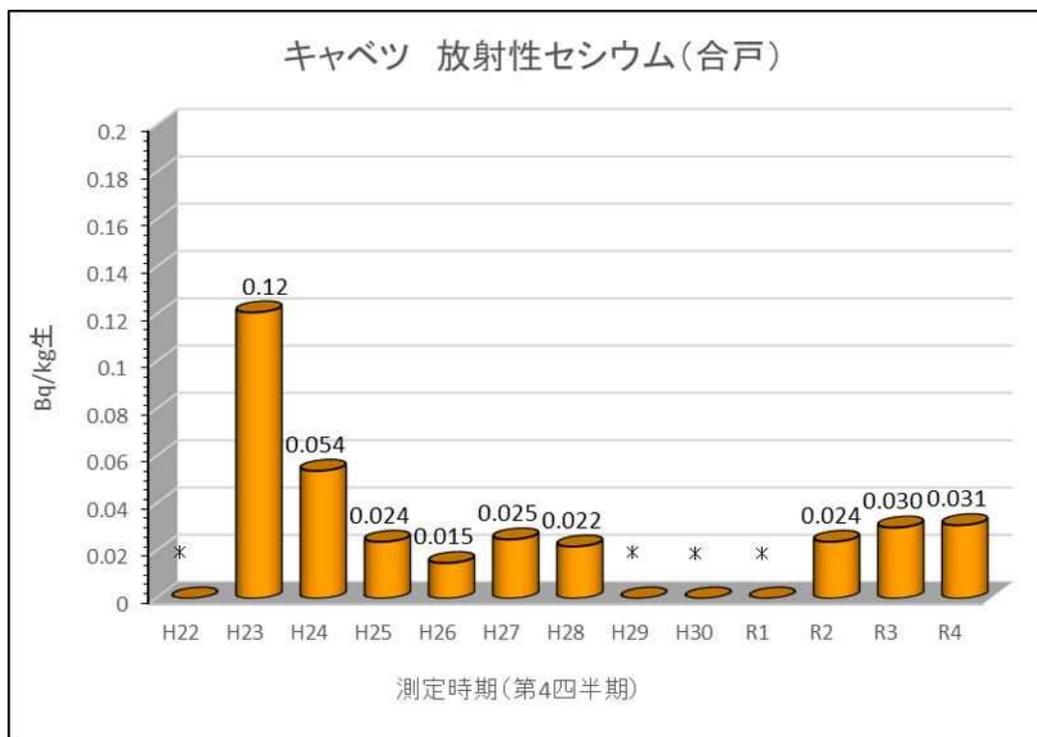
図1 キャベツ中の放射性セシウム濃度(Cs-134とCs-137の合計量)の経時的変化
注) 測定機関2者のうち、放射性セシウム濃度が高い値を採用している。

キャベツについて、測定結果の経時的変化を図1に示した。試料中の放射性セシウム濃度は東電事故直後に上昇し、その後低減したが近年も検出されており、今回の結果は特異的なものではないことを確認した。

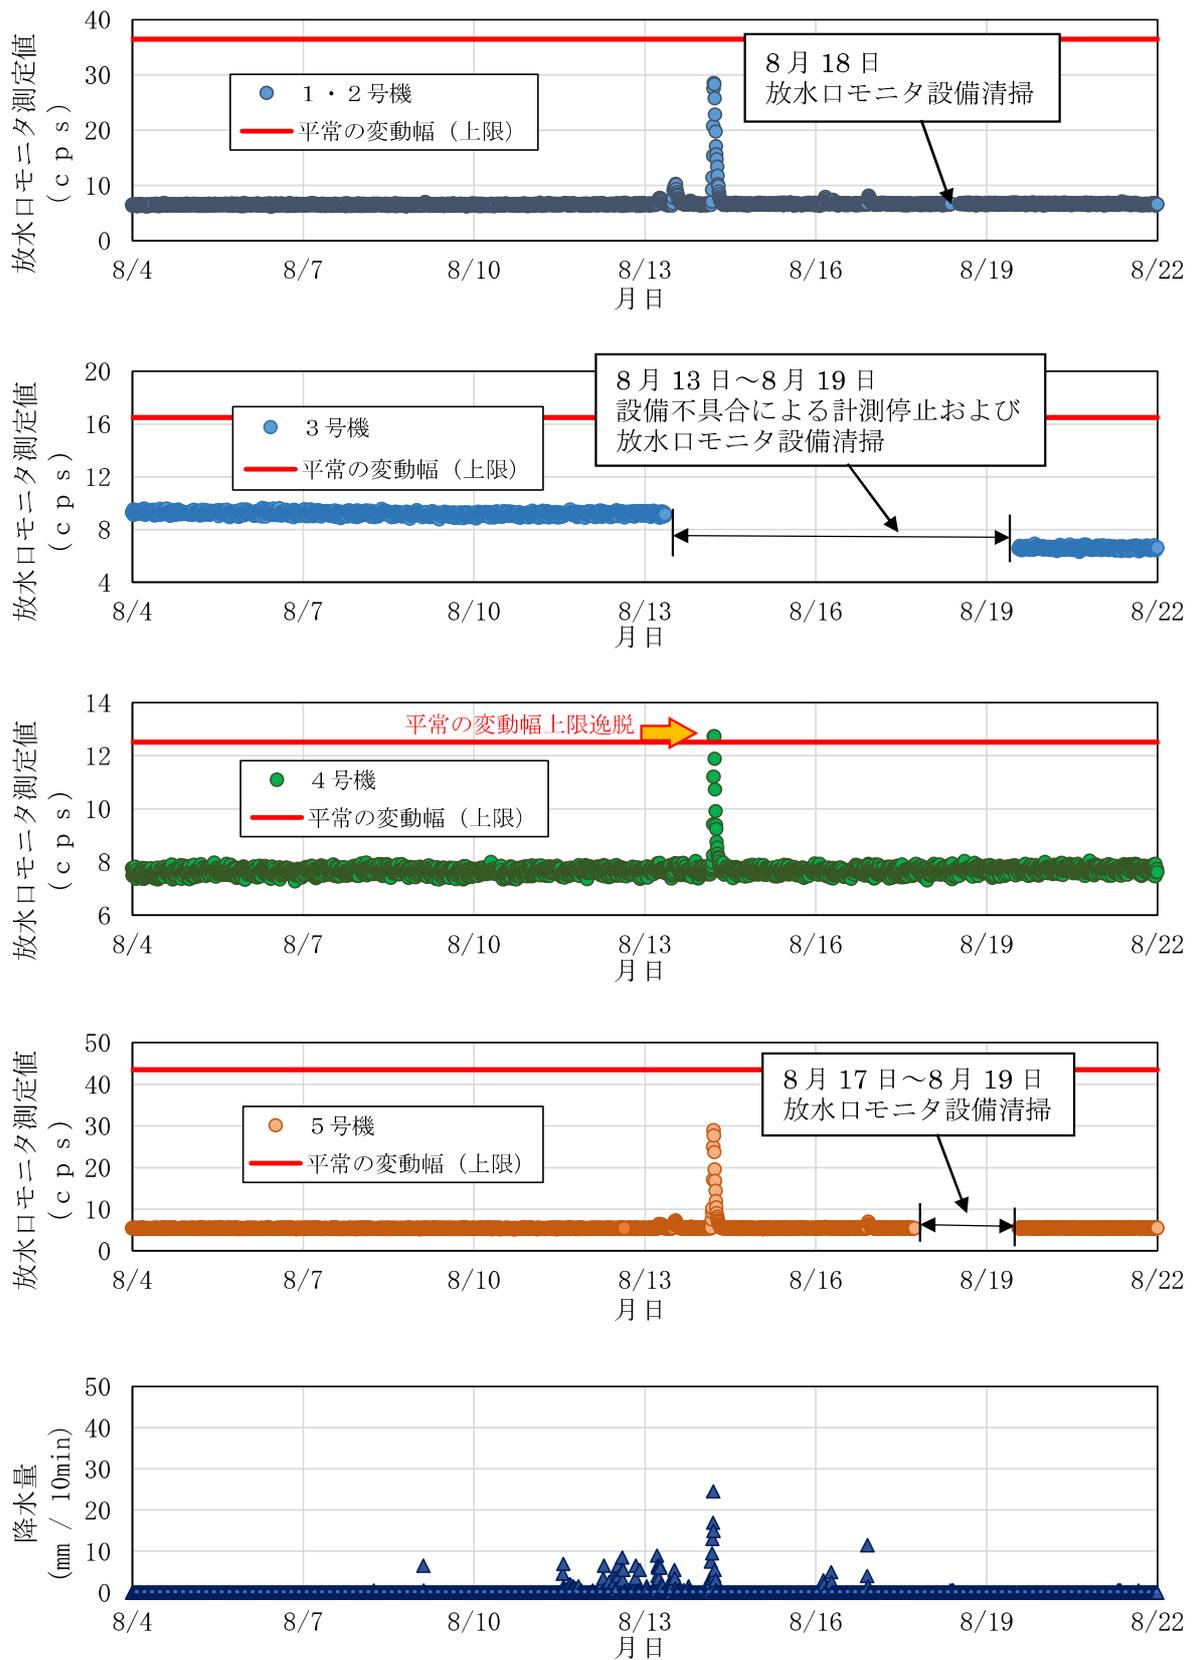
図1 各号機の放水口モニタの測定値および雨量の推移 (10分値)

各放水口モニタの事象発生前後の測定値および雨量の推移を図1に示す。事象発生時刻頃、1時間に82.5mmの雨が降っており、発電所敷地内の雨水が、一般排水柵を通じて放水路に流入した。排水に雨水が流入すると、雨水に含まれる自然放射性核種の影響で放水口モニタの測定値が上昇する。このため、4号機放水口モニタの測定値は、上限値を一時的に逸脱したものとする。

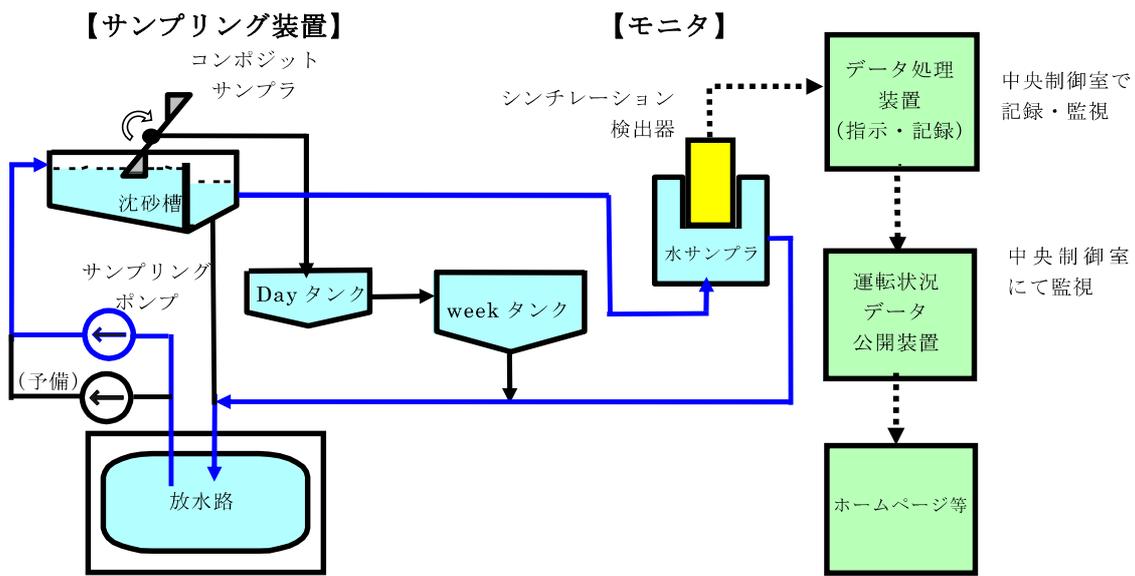
図1 放水口モニタに係る設備の概要

放水口モニタに係る設備の概要を図1に示す。また、3号機放水口モニタの事象発生前後の測定値の推移を図2に示す。3号機放水口モニタでは、事象発生前（令和5年2月13日～2月17日）に放水口モニタ設備（サンプリング配管および水サンプラ）の定期清掃（1回／半年）を実施している。清掃作業に伴い水サンプラ内に堆積した砂が除去され、測定値が低下したと考えられる。なお、図3に示すように、昨年度の同時期に行われた清掃後においても、下限値付近の値を推移していた。

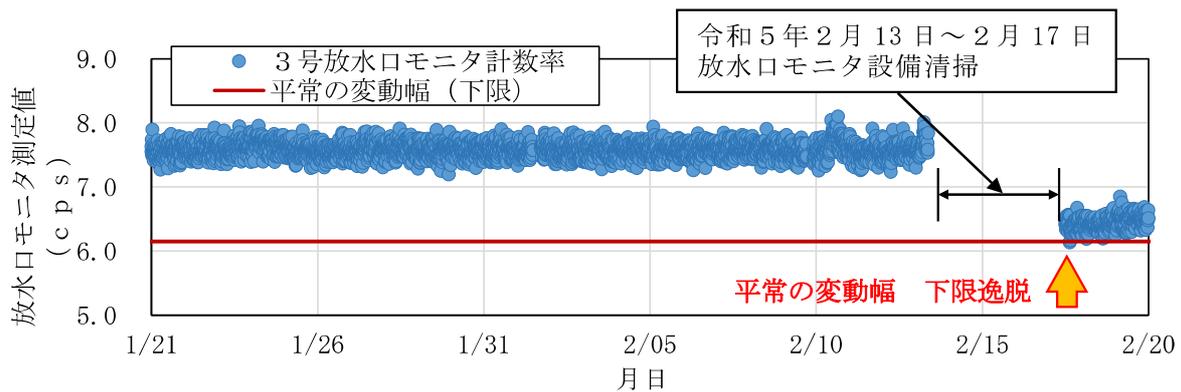
図2 3号機放水口モニタの測定値の推移（令和4年度）

3号機放水口モニタにおいて平常の変動幅の下限を下回った原因は、放水口モニタ設備の清掃（砂の除去）による測定値の低下と推定した。

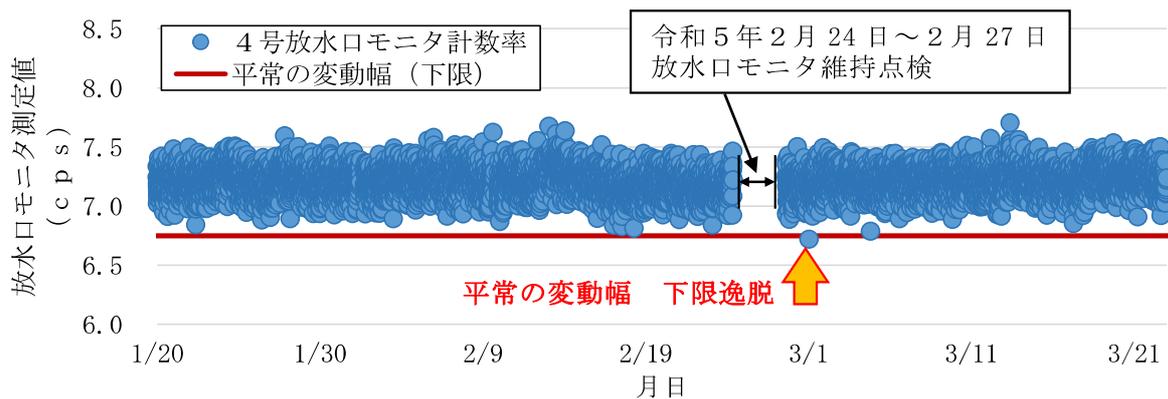
図4 4号機放水口モニタの測定値の推移

4号機放水口モニタの事象発生前後の測定値の推移を図4に示す。4号機放水口モニタにおいて、事象前に測定に影響を与える可能性のある作業が行われていないことを確認した。

4号機放水口モニタにおいて平常の変動幅の下限を下回った原因は、自然放射線の変動による測定値の低下と推定した。

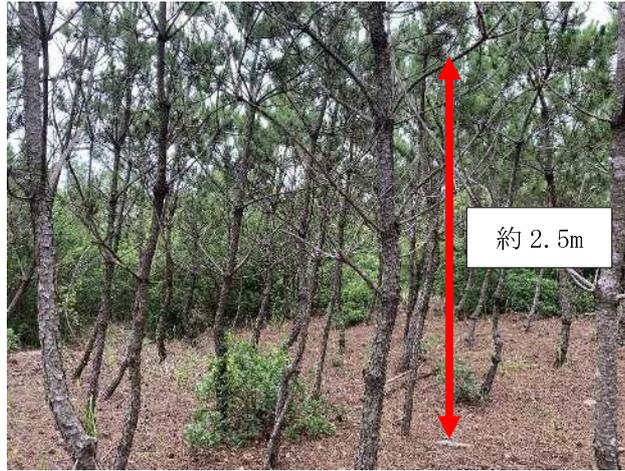
写真1 御前崎市池新田における松の生育状況（6月撮影）

今年6月の試料採取では、人の手が容易には届かない高さ（2.5m以上）で松葉が繁茂しており、高木化が進展していた。このため、文部科学省発行の測定法シリーズNo.16に記載の方法（樹高4m以下、幹の直径が10cm以下程度の木から二年生葉を採取）に従って作業するには、脚立を使用しなければ困難であった（写真1）。

採取地点（御前崎市池新田）における松の高木化が進展していることから、新たに植栽された松が採取可能となるまで、同地点での採取を中止する。なお、採取地点の変更を検討するため、御前崎市役所等の協力を得て、同地点の近隣において新たな候補地点の探索を行う。

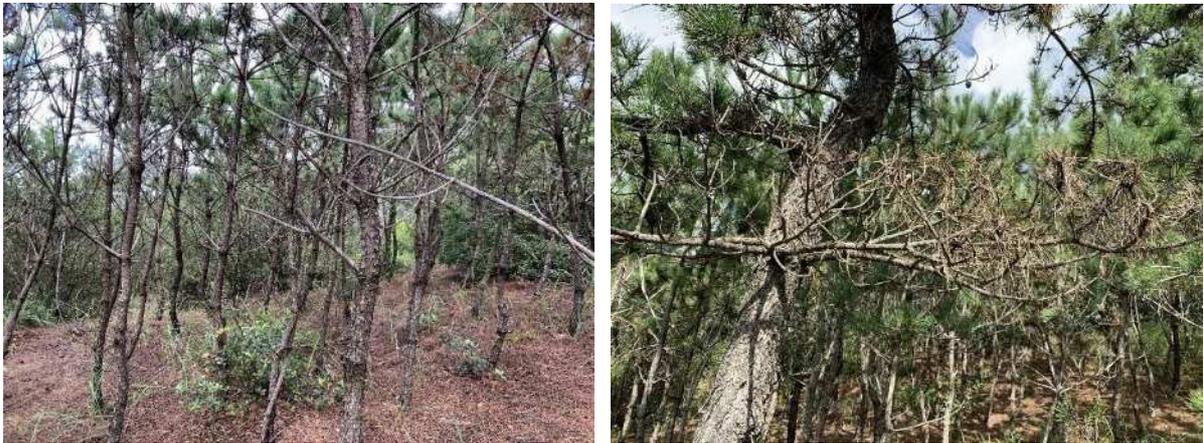
写真2 御前崎市池新田における松の生育状況（9月撮影）

砂地に脚立を立てての作業は安全上避けたいところ、今年9月の試料採取においても、人の手が届く範囲における生育状況に改善が見られなかったことから測定に必要な採取量の確保が困難であると判断した（写真2）。

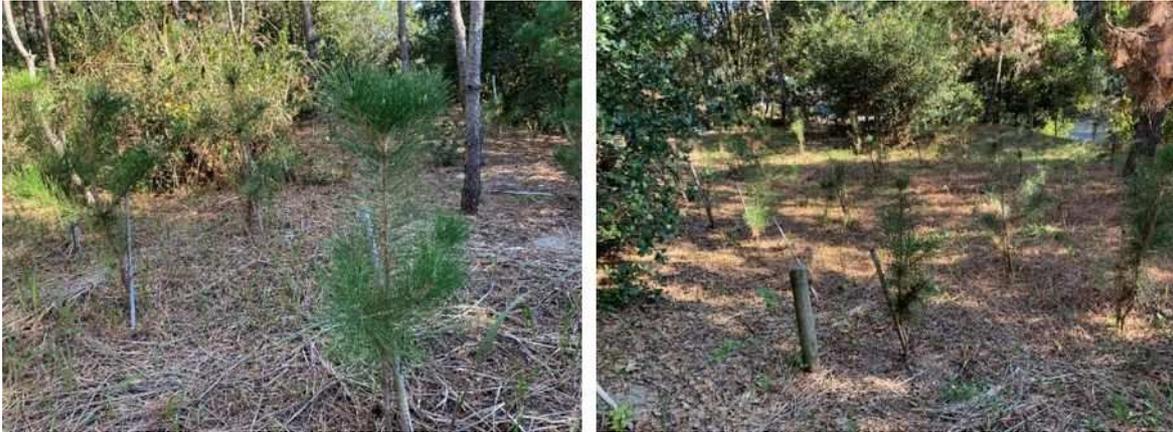
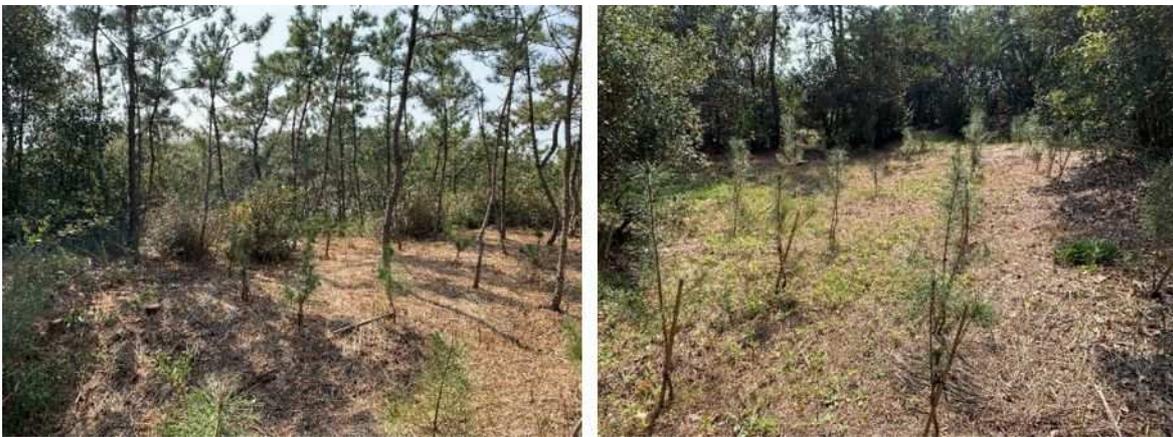
同地点における植栽された松の生育状況を確認した（写真1及び2）。文部科学省発行の測定法シリーズ No. 16 に記載の方法（樹高4m以下、幹の直径が10cm以下程度の樹5～10本程度から、2年生葉を2kg程度採取するもの。以下「採取方法」という。）には適さない松であるため、現時点での採取は不可能であるが、将来的に採取を再開することは可能と考える。

引き続き新たな採取地点候補地の情報収集を継続し、現採取地点においては新たに植栽された松や高木化した松の下枝の生育状況を確認していく。

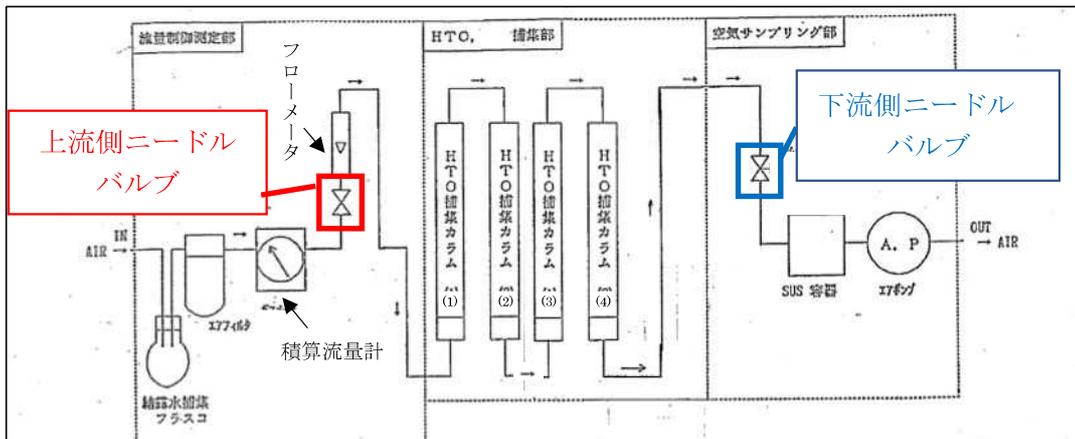
図1 トリチウム捕集装置配管系統図

通常、大気中水分トリチウムの試料採取は、シリカゲルを充填したガラスカラム4本を直列状態で設置し、ポンプにより吸引した空気中の水分を捕集することにより行っている（図1）。

大気中の絶対湿度は季節によって大きく異なるため、捕集量160～250ml（カラム4本）となるように流速を設定している。具体的には、4～5月と10～11月は0.5L/min、6～9月は0.3L/min、12～3月は0.9L/min程度を捕集流速の目安としている。通常、流速設定は上流側ニードルバルブ（赤色）を十分に開放し、原則、下流側ニードルバルブ（青色）のみで操作することで、カラムに減圧負荷をかけないようにしている。流速は、必要に応じてフローメータの値を参考とし、積算流量計の値を採用している。

令和4年度においても、同じ夏季（第2四半期）において同様の破損事象が発生し、かつ全ての事例において破損したカラムは図1の1段目であった。

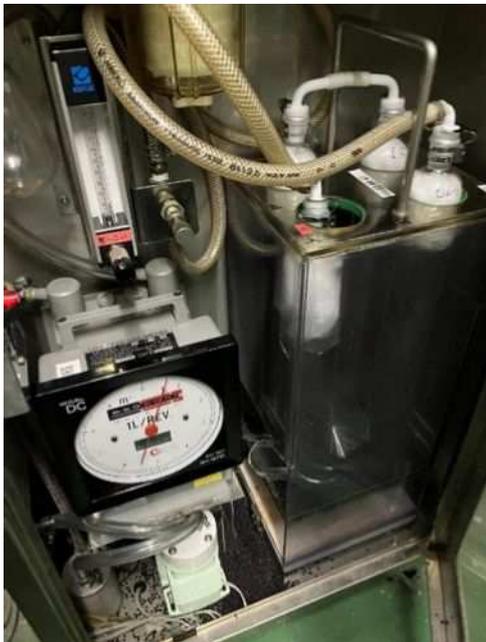
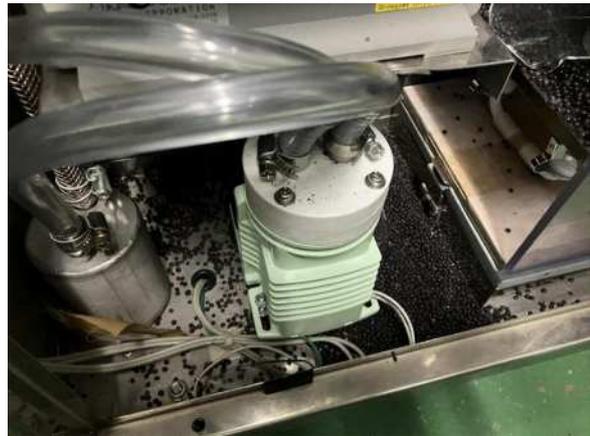
今回、令和4年8月18日の白砂局舎の業者点検時にカラムが破損しており、シリカゲルが散逸している状態であった（写真1及び2）。

- (1) 異なる種類のシリカゲルを用いた捕集装置を白砂局へ並列で配置する比較試験の実施
- (2) 万が一のガラスカラム破損発生時の状況を正確に記録するため、同実験を撮影する小型監視カメラの白砂局への設置

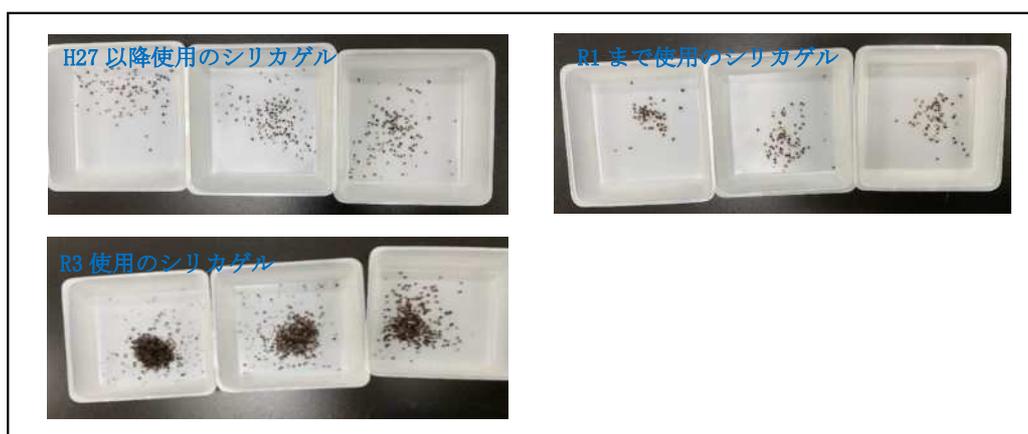
写真3 2mm篩によるふるい分け結果

シリカゲル交換前の平成27年度～令和元年度、交換後の令和2年度、令和3年度のロットによる違いを把握するため、使用済みのものとして保管しているシリカゲルの粒径に関する調査を2mm篩によるふるい分け法により行った。調査の結果、現在使用中のシリカゲルはカラム破損以前のシリカゲルと比較して、2mm以下の粒状のものが多いことが判明したため、カラム内の充填密度を増加させた可能性が高いと考えた（表1及び写真3）。ただし、このことがカラム破損に繋がるほどの圧力を生じさせた証拠は現時点ではない。

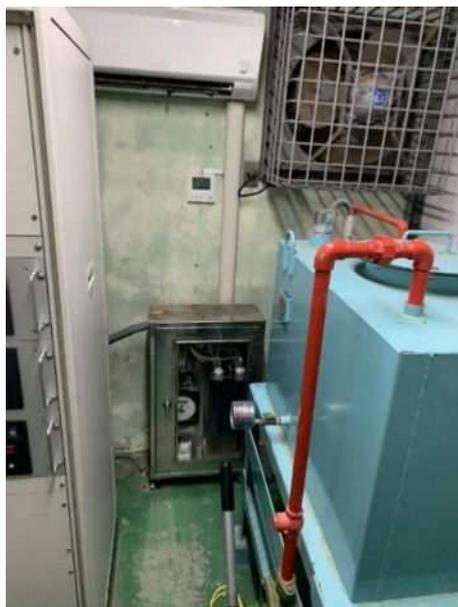
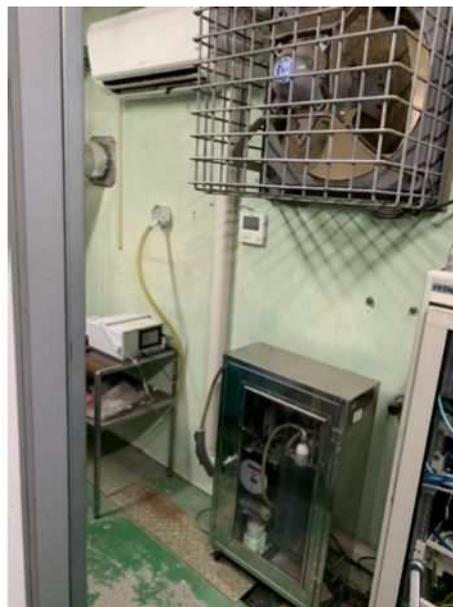
写真4に白砂局舎内の状況を、写真5に平場局舎内の状況を示す。

局舎環境として、吸引経路、発電機及びエアコンの配置が異なっている。このことにより、白砂局では平場局に比較して空気環境等の違いにより何らかの影響があるため、カラムの破損に繋がっている可能性があると考えた。
