最近の水害状況と喫緊の課題

8月に相次いで発生した台風の概要

台風第10号により集中的な豪雨となった小本川(二級河川)

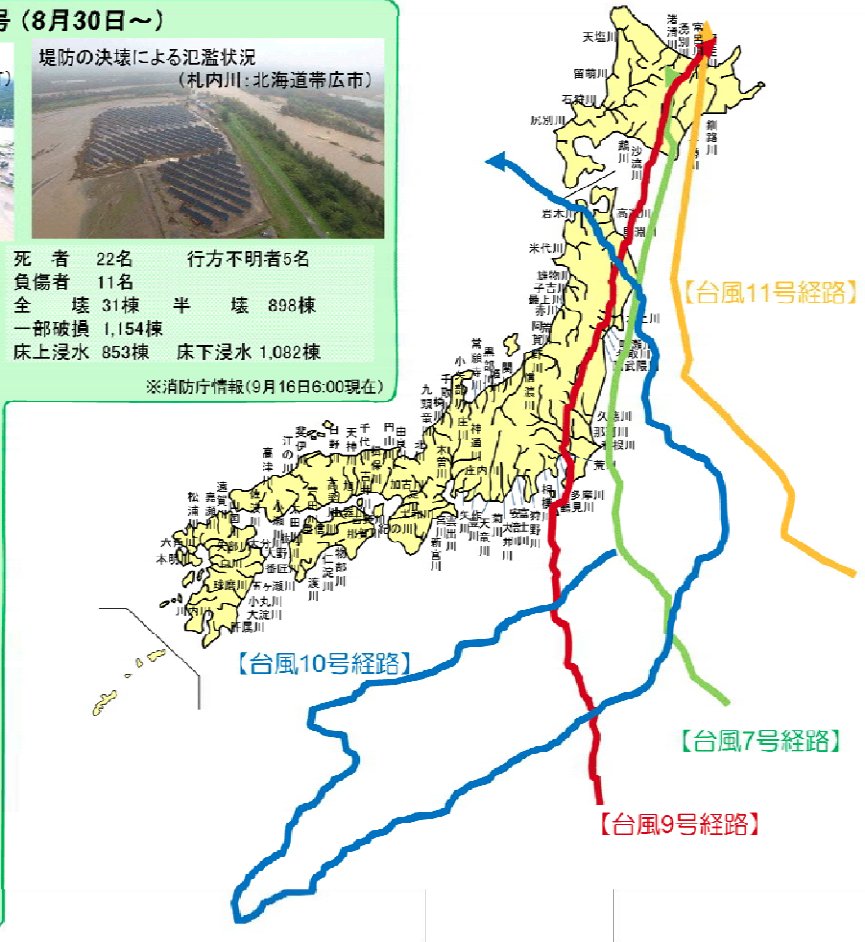
堤防の決壊による氾濫状況
(空知川:北海道南富良野町)

堤防の決壊による氾濫状況
(札内川:北海道帯広市)

浸水した高齢者利用施設の状況
(岩手県岩泉町)

小本川の氾濫による浸水被害状況
(岩手県岩泉町)

越水により浸水した市街地
(久慈川:岩手県久慈市)

常呂川の出水状況(北海道北見市)

越水による堤防の法崩れ(常呂川)

霞川の出水状況
(埼玉県入間市)

不老川の出水状況
(埼玉県狭山市)

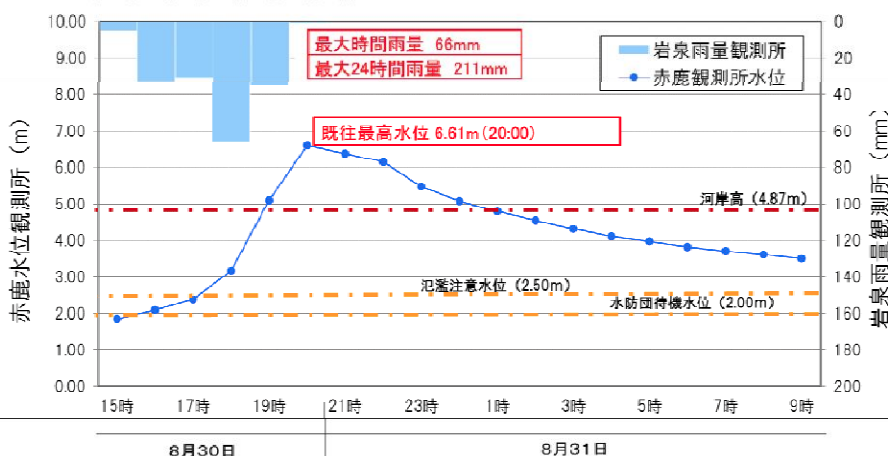
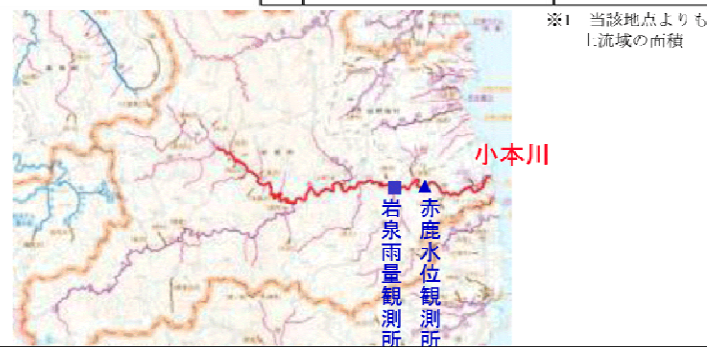
◆流量

地点名	赤鹿
実績流量	約2,400m ³ /s
基本高水のピーク流量	3,000m ³ /s
計画高水流量	3,000m ³ /s
整備計画目標流量 (河道配分流量)	-
上流域面積 ※1	686.5km ²
