小本川の被害概要

平成28年9月16日時点

- 岩手県岩泉町の小本川と支川清水川において、溢水、越水、決壊により広範囲で浸水が発生。
- これまでに、浸水面積242ha、床上浸水118戸、床下浸水39戸の甚大な浸水被害が生じるとともに、小本川沿川の高齢者福祉施設では、9名の死亡が確認された。

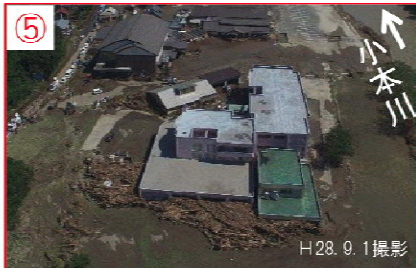
⑤ 流木堆積状況

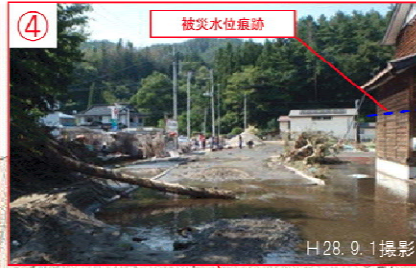
④ 浸水解消後の流木等散乱状況

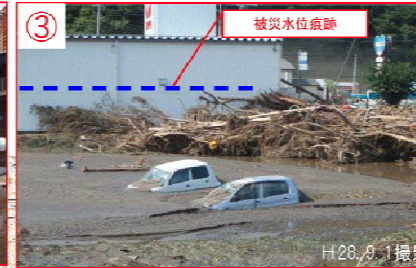
③ 流入した土砂による車の埋没状況
