第8回浜松市沿岸域防潮堤整備に係る自然環境検討委員会

資料－2（概要・公表版）

平成31年2月13日

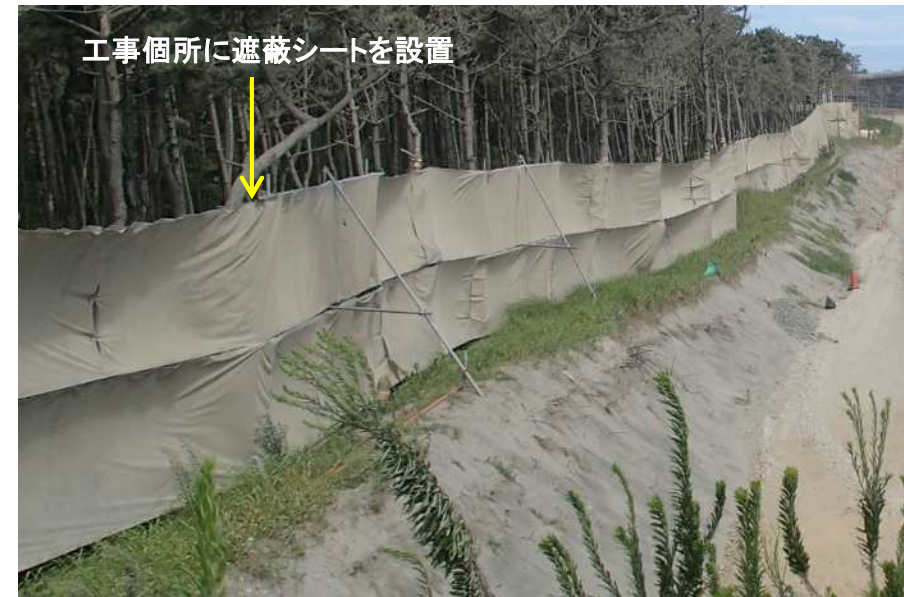
- A 工事箇所には、高さ約3mの目隠しシートを設置した。
 B 仮置土砂の搬出入は数m以上掘り下げた基礎工下部の海側で実施するなど、営巣地からの距離確保に配慮した。

営巣林近傍の保全対策の状況

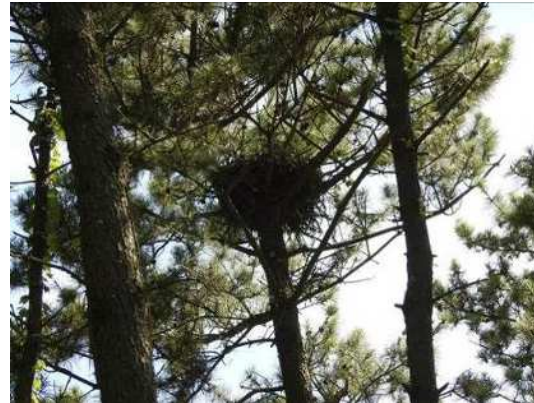
- ・繁殖が成功し、幼鳥2羽が巣立った。
- ・繁殖に利用した営巣木は前年と同じもので、繁殖は成功したことから、一定の対策効果があったと推測する。

繁殖巣(H30.7.31)

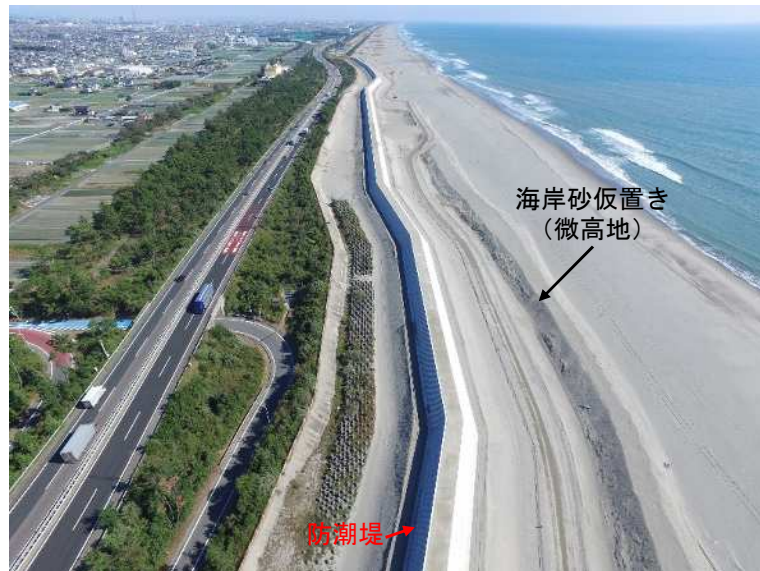
防潮堤設置位置を極力国道側に寄せた。

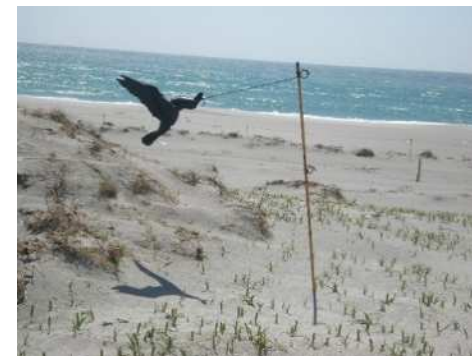
コアジサシ、シロチドリ等が工事箇所では繁殖しないように、本体施工箇所及び工事用道路設置箇所周辺には、カラス模造品を配置した。

カラス模造品の設置

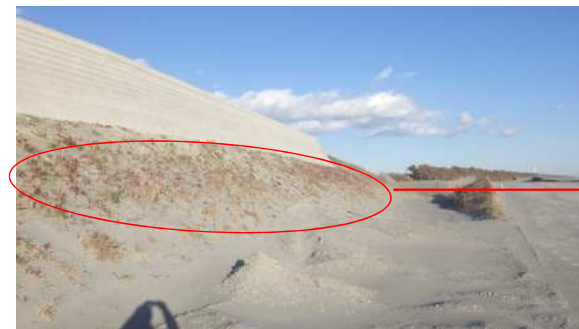
舞阪地区では、防潮堤を砂で被覆し、以下の機能を期待し、実施してきた。

- (ア) CSGを保護する被覆材(CSGが露出しない程度の安定)
 (イ) アカウミガメの産卵場所
 (ウ) 工事により失われる植生の早期復元
 (工事完了後約1年が経過し、海浜植生の再生が確認された)

舞阪地区では防潮堤を砂で被覆
(H30.12.17)

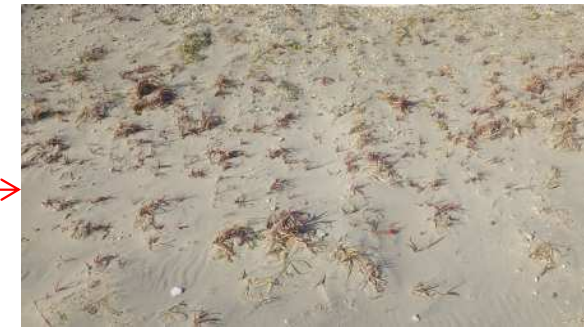
自然の営力による攪乱等により、植生が淘汰、拡散され、安定帯・不安定帯それぞれに適した植生へと移行するのを期待する。

植物の生育状況
(H30.12.17)

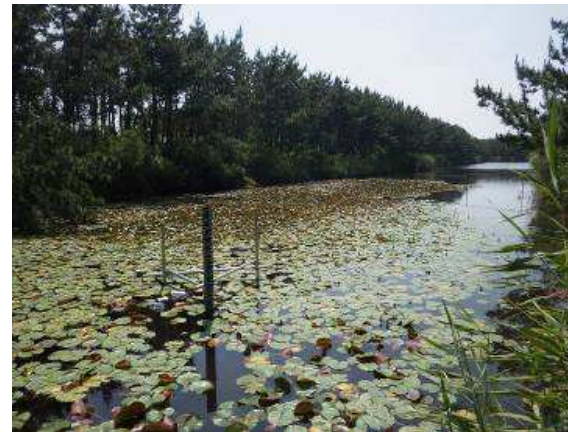
池10では、H27、28年度に環境団体等と協働で、外来種であるスイレンを駆除した（完了）。この他、モニタリング時に確認した外来種は、全て駆除した。

スイレン駆除前（H27.6.24）

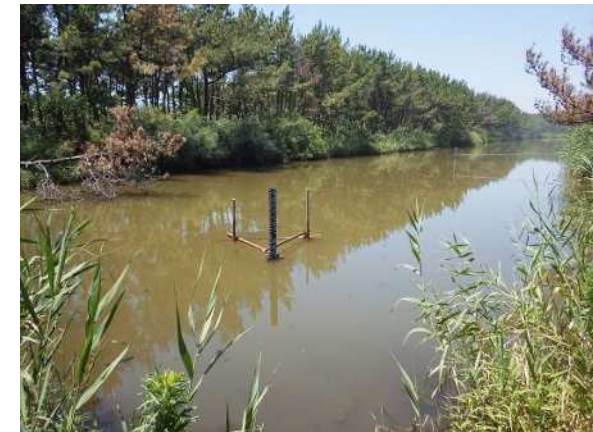
スイレン駆除後（H28.7.6）

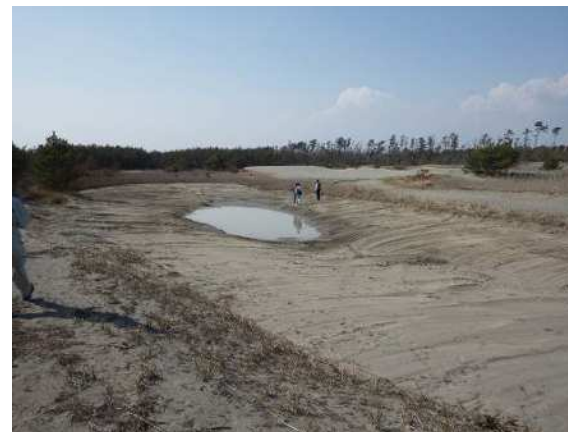
H28年に「老年期」の遷移状態にある後背湿地の攪乱を意図し、陸地化した湿地1箇所池を掘削した（新設池D）。

新設池D 設置直後（H28.3.28）

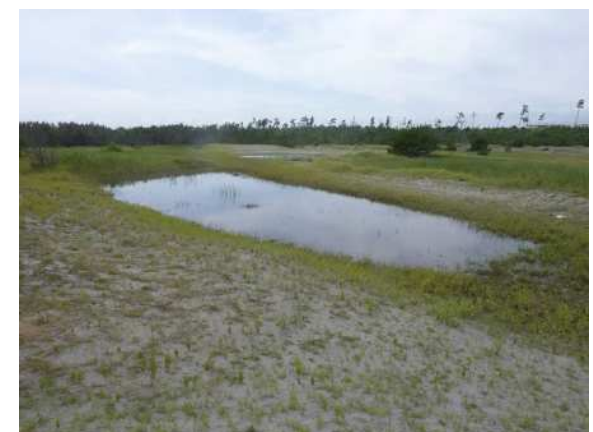
新設池D 現在（H30.7.3）

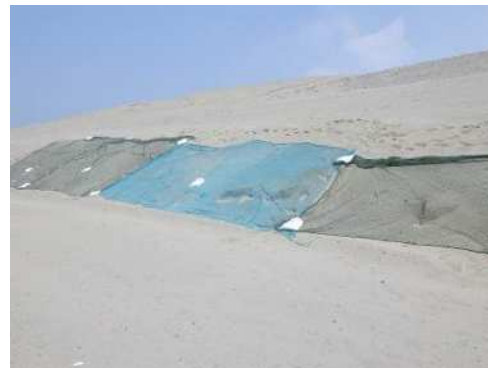
防潮堤への産卵を防止するために障害物(ネット)を設置したほか、工事による改変や作業員の立入りを制限するため、環境整備場所の周囲に柵を設置した。

産卵防止ネット
