# 熱海土木 工事事故防止 ニュースレター

2026.7

1号

## 除草作業中に飛び石が跳ね返って車両のボンネットに直撃！！

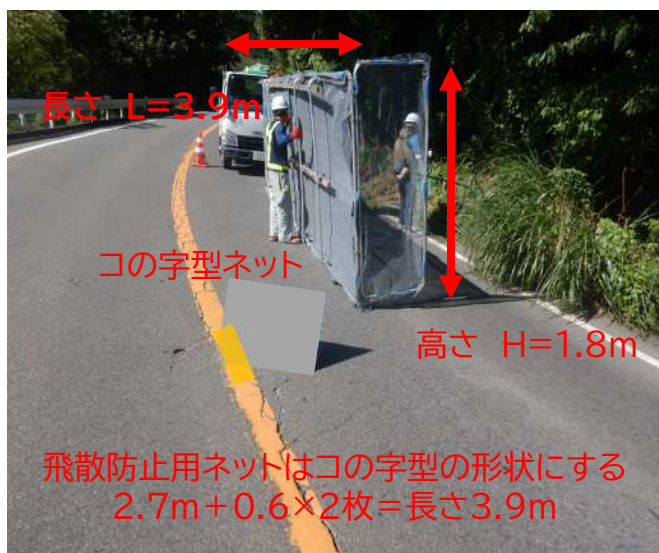
### 再発防止策イメージ（コの字型飛散防止ネット）

コの字型飛散防止ネット(ピンク色部分を追加)

飛散防止用ネットは石が飛びそうな方向や角度を考慮して設置する。跳ね返りがあると予想される場所はコの字型の飛散防止ネットに替える。

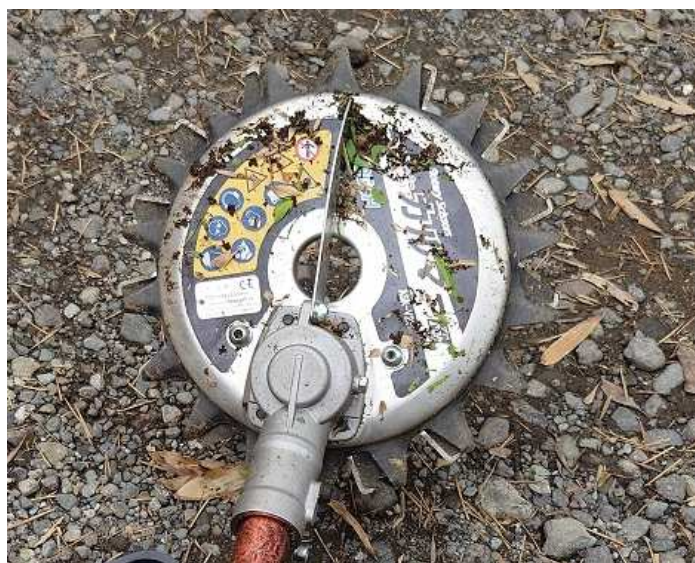
### バリカン草刈り機の使用

上下の刃が逆回転しハサミ構造になるため  
飛散しにくい

小石等の障害物の除去が困難な場所は、飛散しにくいバリカン式草刈り機を使用する。
