第5章 地質・水文調査

5.1 水文観測

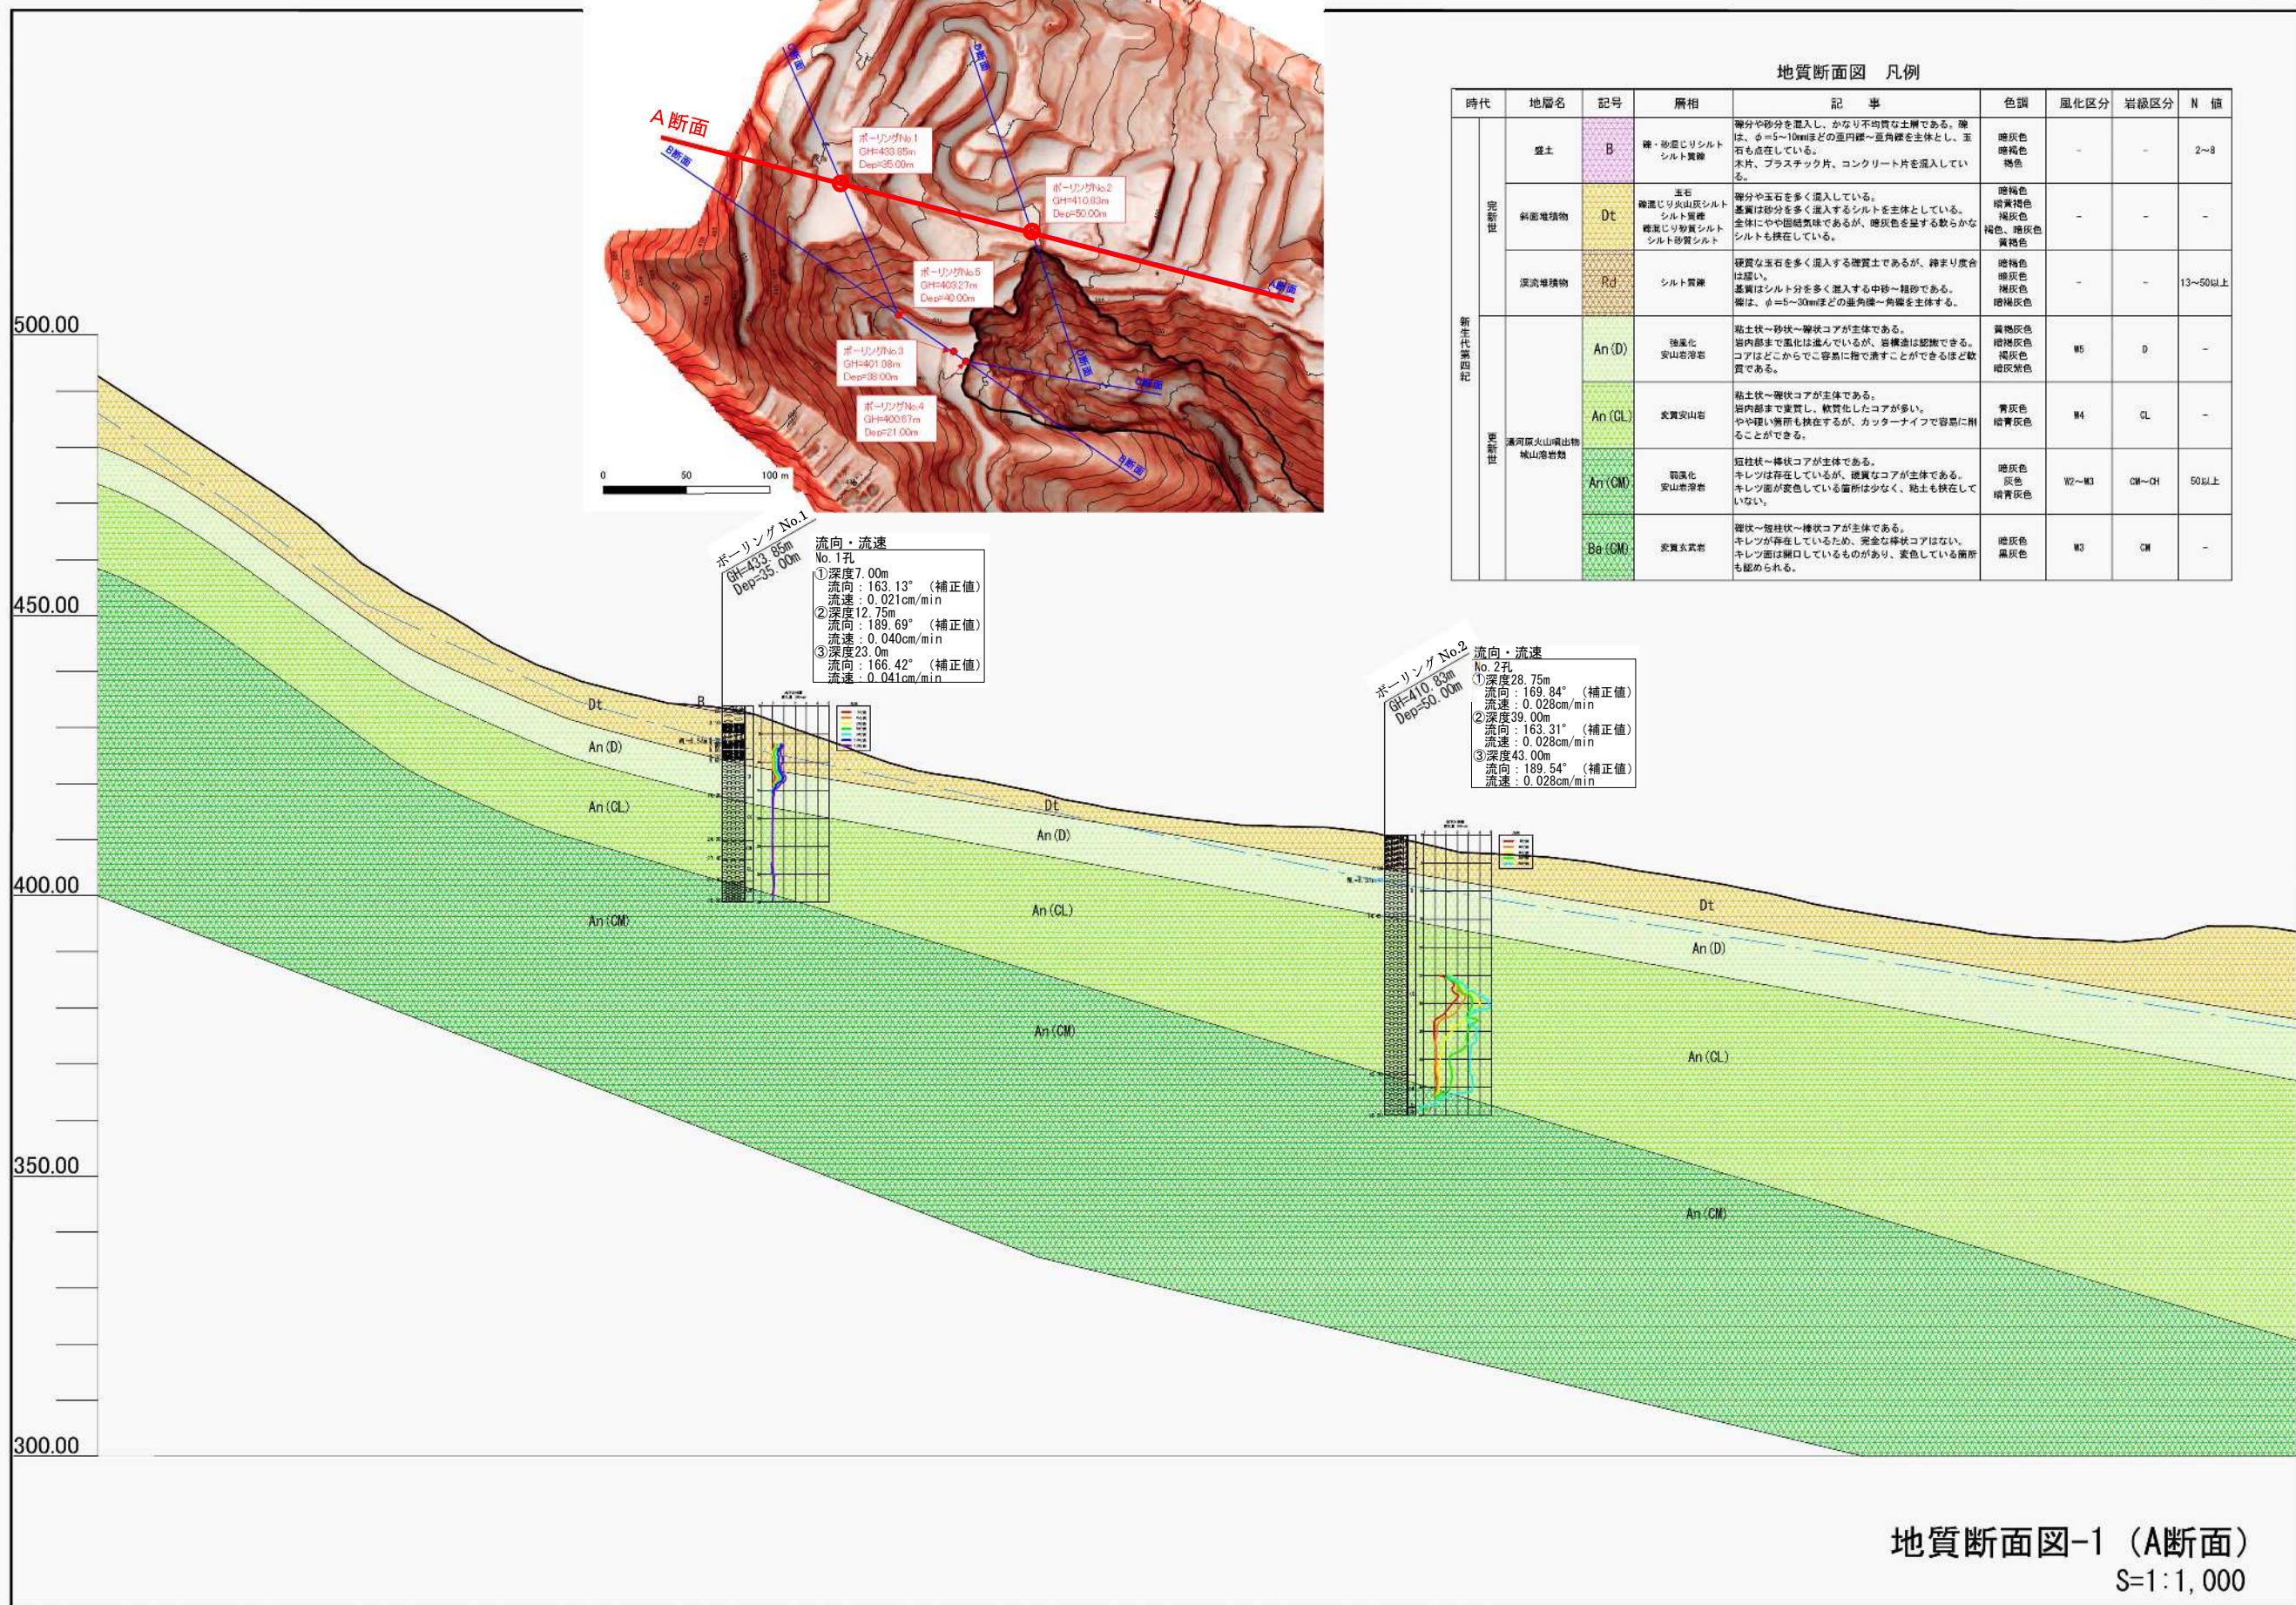
図 5-7 地質断面図 (A断面)

崩落していない盛り土の他、私道より上部に斜面堆積物、下部の谷部に溪床堆積物が分布しており、その下部に基盤となる岩盤層が存在する。

盛り土層は、ボーリング No. 3 では地表から 11.95m、No. 4 では 14.40m、No. 5 では 9.35m 下まで確認された。採取したコアからは、盛り土層内において履歴や材料の違いを示すような明瞭な境界は見られない。

盛り土部の透水係数は、 $1.0 \times 10^{-4} \sim 1.0 \times 10^{-9} (\text{m/s})$ であるが、盛り土部以外の透水係数は、 $1.0 \times 10^{-5} \sim 1.0 \times 10^{-9} (\text{m/s})$ であり、ボーリング No. 3 における溪流堆積物では $1.0 \times 10^{-3} (\text{m/s})$ 程度の透水性の高い地下水層が確認された。

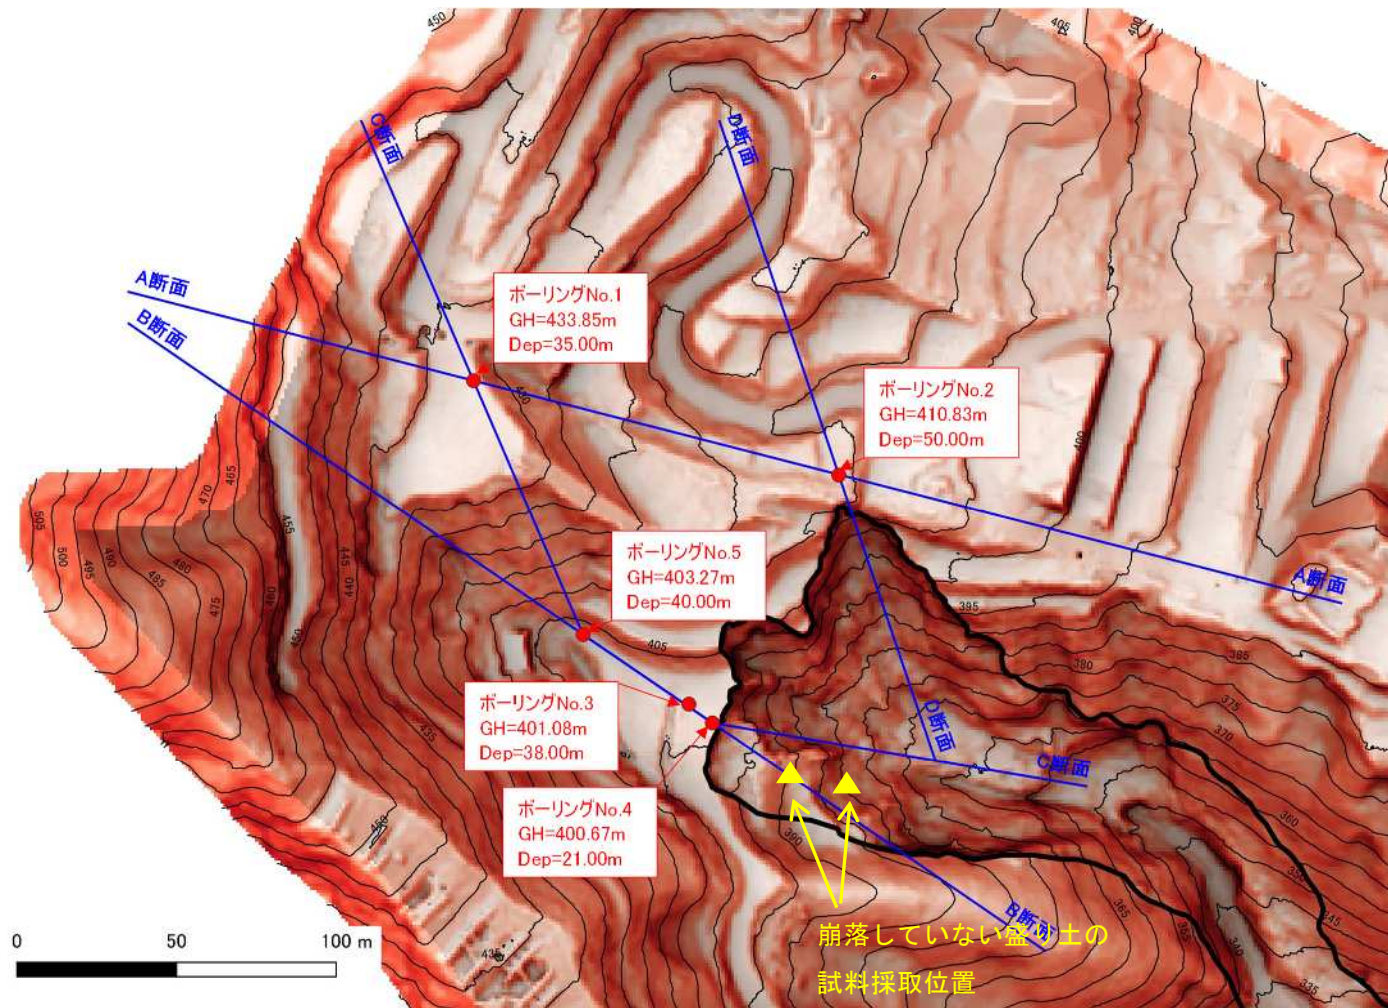
図 5-18 土質試験資料採取位置図

ボーリング No. 3 において盛り土層から 4 試料を採取した。また、ボーリング No. 1、No. 2、No. 3 より斜面堆積物及び強風化・変質岩盤に該当する層のボーリングコアを用いて試験を実施した。さらに、崩落していない盛り土部では崖面の上部と下部で試料採取（ブロックサンプリング）している。

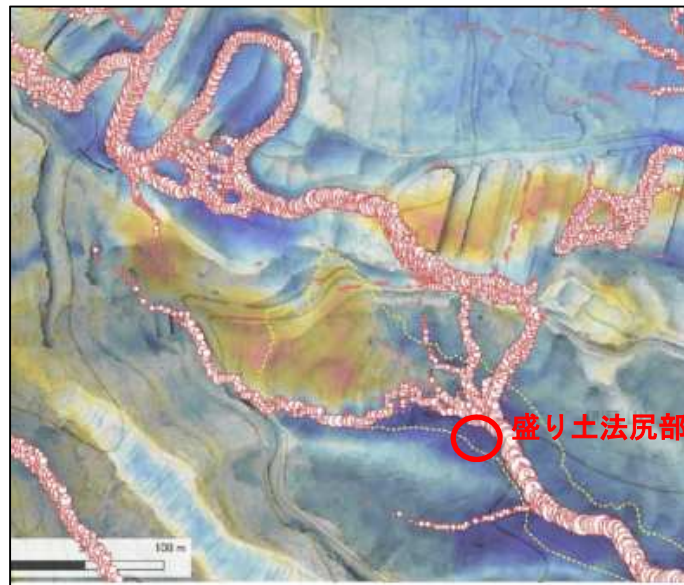
地形改変前地形と地形改変後における地表水の流出特性について、解析ソフト（AFREL-SR）を使用して比較検討を行った研究「中野晋・蔣景彩・上月康則（2022.1）：熱海市土石流災害に関する雨水流出過程からの考察」（発表先：土木学会四国支部自然災害フォーラム）においては、崩落前に逢初川の左岸側の源頭部から崩落地へ多量の地表水が流入されたとの計算結果が報告された。

図 5-30 地形改変前地形の累積通水量を表す図
(中野晋ら（2022.1）発表を一部加工)

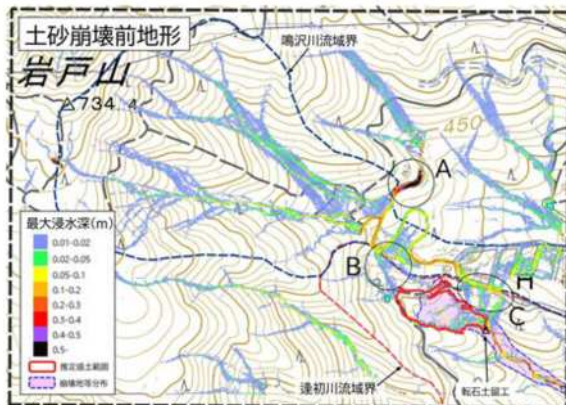
その後、「中野晋・蔣景彩・上月康則（2022.6）：逢初川上流部での地形改変と土石流発生との関連性」（発表先：河川技術論文集、第28巻）では、地形改変による集水域の変化により盛り土

末端部では地形改変前の4倍に達する表流水が通過した可能性があることが明らかとなり、分水嶺付近における地形改変にはこうした問題が生じる可能性があることに留意して調査、計画作成することが重要であると報告された。

図 5-32 最大浸水深分布（土砂崩壊前地形）
（中野晋ら（2022. 6）発表）

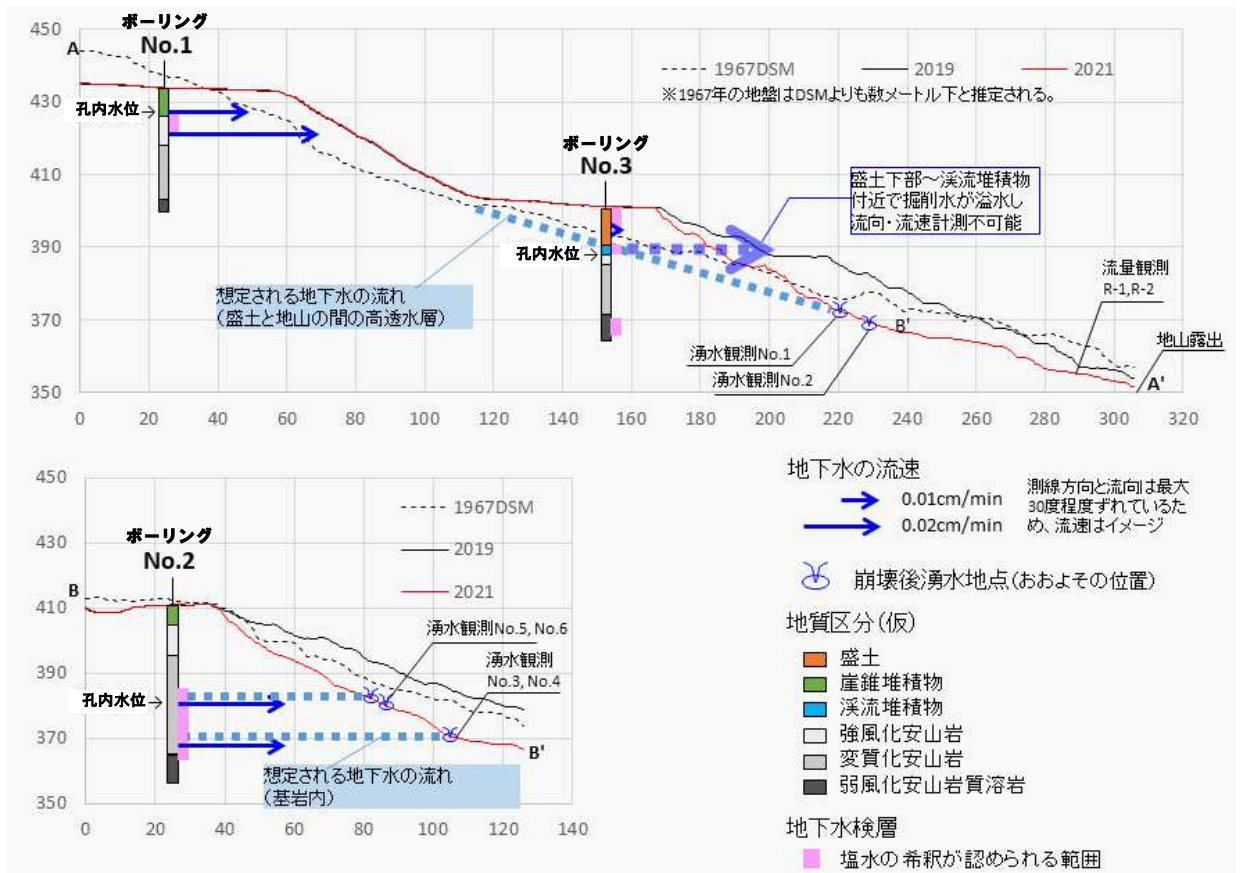
図 5-35 測線 A-A'および測線 B-B'の断面図

図 5-34 に示した測線 A-A'（盛り土前地形の逢初川溪床を結んだ線）及び測線 B-B'（左岸側崩落地の中心を結んだ線）に対して、1967 年、2019 年及び 2021 年の地形データから断面図を描いたのが図 5-35 である。図 5-35 には、ボーリングによる地質区分と流向・流速、地下水検層による塩水希釈範囲及び崩落後の湧水地点を重ねて示した。

図 5-35 より、No. 3 の盛り土底面付近の高透水層は逢初川の溪流堆積物であり、ここを流下する地下水が盛り土末端部付近の地山露出地点で湧水となって流出していると推定される。また、No. 3 ほど流速は速くないが、No. 2 の基岩内の地下水流動層も、崩落地下部の湧水地点に一致している。これらより、崩落した盛り土へは少なくとも以下の二つの地下水供給ルートがあったと考えられる。

- ① 逢初川流域の上部に降った雨が地下浸透し、逢初川流域上部の盛り土前の溪床部や地中の水みち等を通して流下し、湧水するルート（逢初川流域からの地下水流入）
- ② 鳴沢川流域から、尾根の地中を通して逢初川流域へ流入し、地中の水みち等を通して流下し、湧水するルート（鳴沢川流域からの地下水流入）

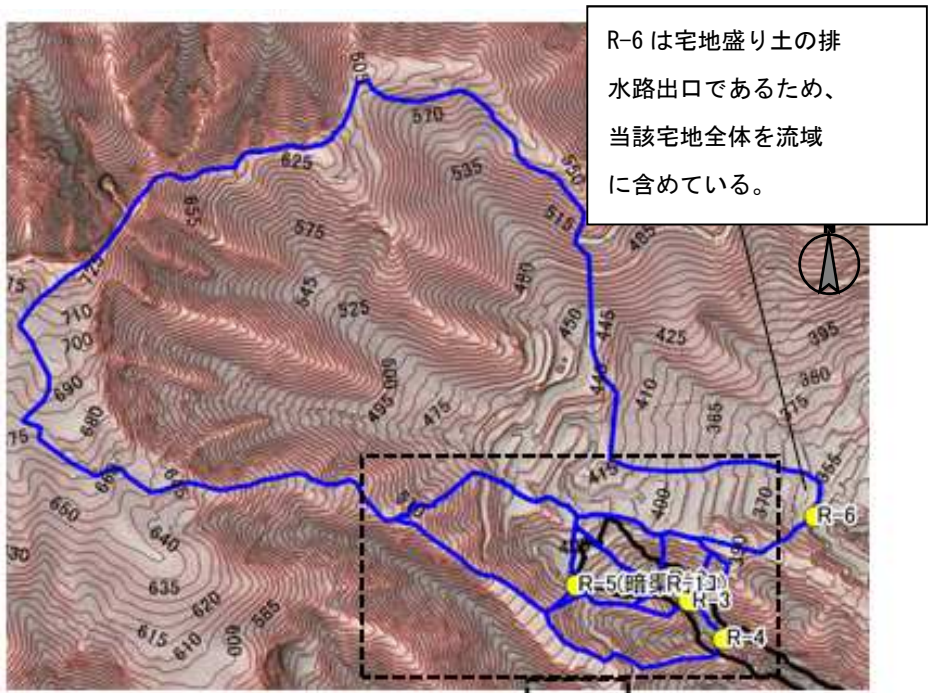
図 5-36 三角堰による流量観測点の位置図

次に、崩落地内における三角堰による流量観測の位置図を図 5-36 に示し、集水面積及び上下流関係を図 5-37 に示す。

※R-5の暗渠は災害発生後に、上流域からの表面流を崩壊地内に流出させないために設置した。

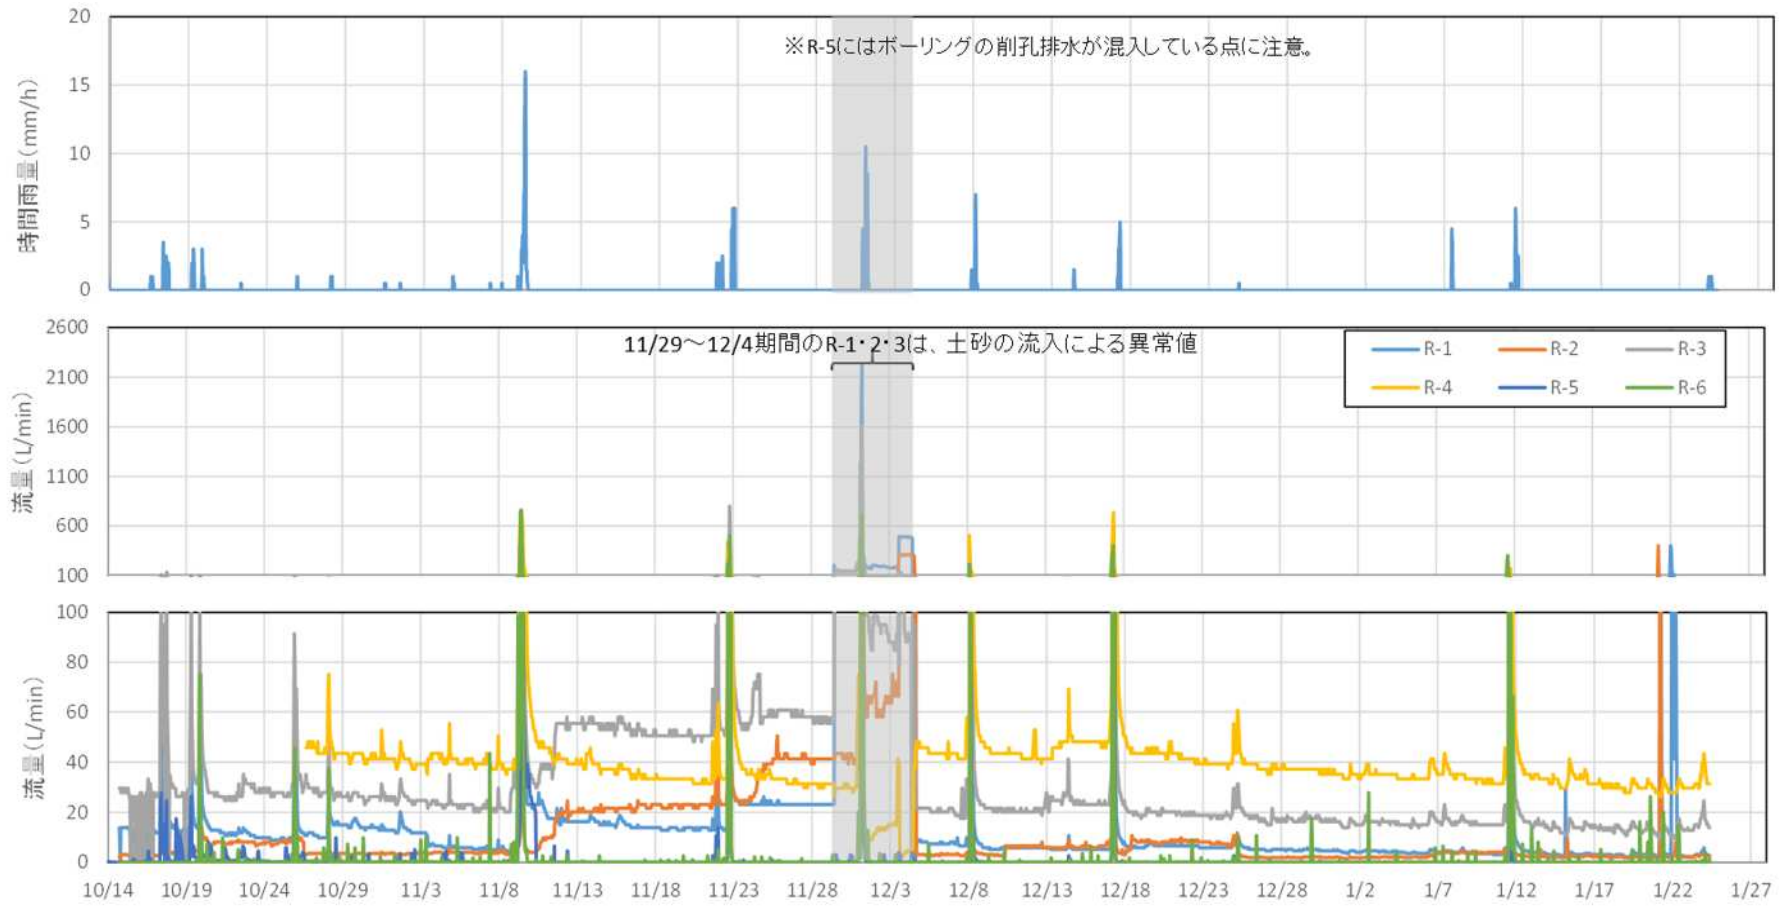
図 5-39 流量観測結果

ただし 11 月 29 日～12 月 4 日の期間は三角堰への土砂堆積により正常に観測できていないためグレーで網掛けしている。

- ・ R-1、R-2、R-3、R-4 は無降雨時にも、大きく変動しない連続した流量が確認できる。これは逢初川には常に地下水が供給されていることを示唆する。（基底流量が存在）
- ・ R-5 は無降雨期間では流量はゼロであるが、降雨後すぐの流出が見られる。R-5 は排水溝の流入であり、主として地表流として流下している流量を観測していると考えられる。
- ・ 一方、表 5-7 で R-5 の流出の総量と降雨の総量を比較すると、集水面積に降った雨の総量（4,380m³）に比べて R-5 への流出量（297m³：約 7%）が小さいことから、降雨の大部分は地中に浸透していることが伺える。
- ・ R-6 は広い集水面積を持っているが、それに対して観測流量が極めて少ない。
- ・ R-6 は元の鳴沢川の埋立てにより暗渠となった部分の出口にある。周辺の埋立てにより、元の鳴沢川に設置された暗渠への降雨流入量が減少し、主に道路の側溝などからの排水が流量になっていると考えられる。
- ・ 広い集水面積を持つ鳴沢川の上流域に降った雨は、元は鳴沢川にその一部が流下するが、鳴沢川の上流が埋め立てられたことにより、森林内で地下浸透し、地下水として流下するようになった。これにより、鳴沢川上流域の水の流れが変わり、地下水量が増え、その一部がより標高の低い逢初川に流れやすくなったことも考えられる。

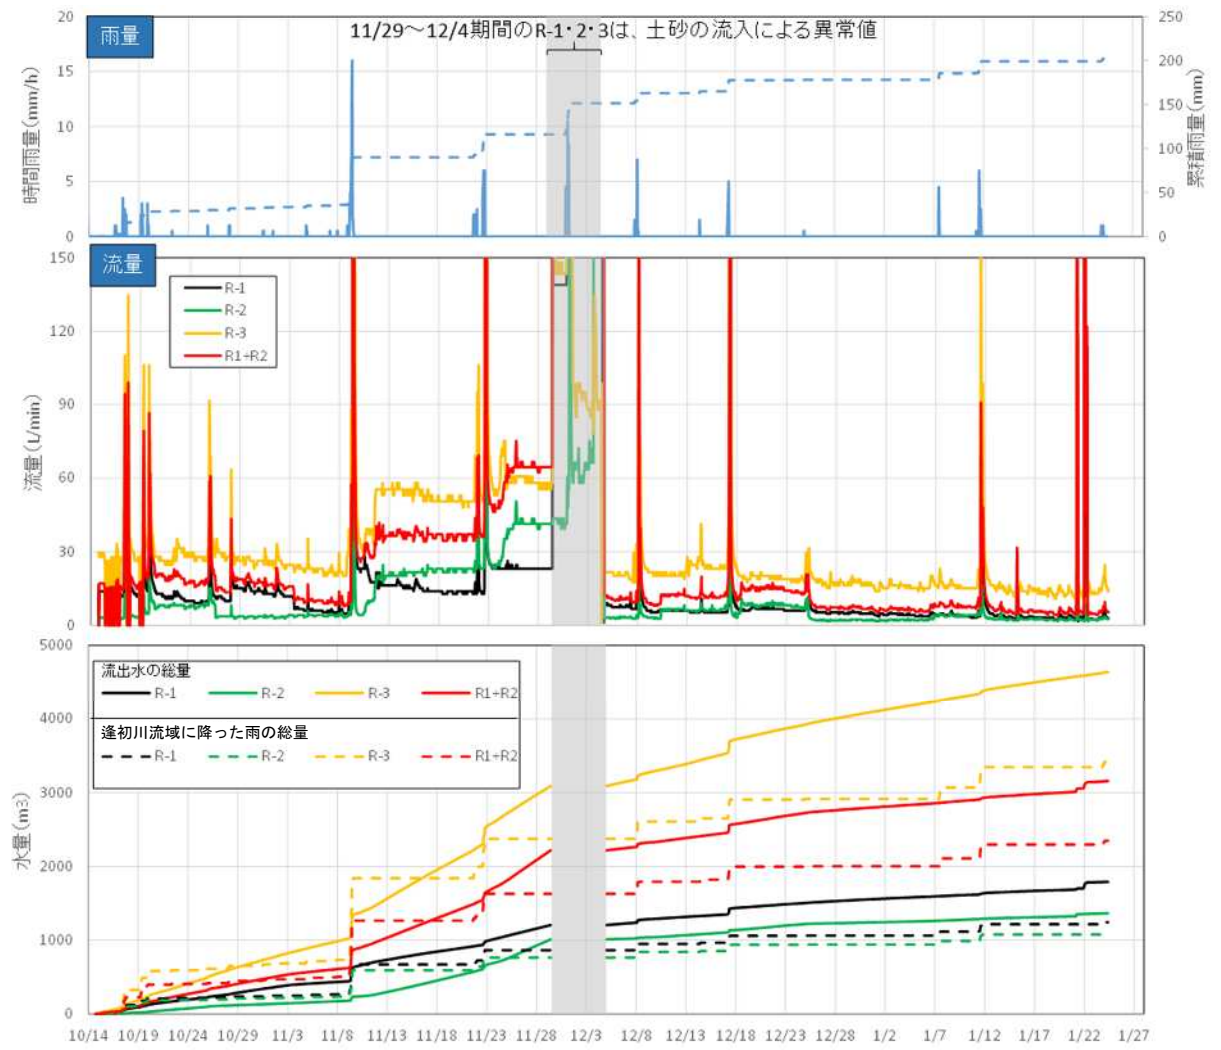
図 5-40 R-1、R-2、R-3 の流量比較

次に、崩落地下端付近に位置する R-1、R-2、R-3 に注目する。図 5-40 の中段には R-1、R-2、R-3 の各地点の流量に加えて R-1 と R-2 を合計した流量を示す。

また同じく下段には、それらの総量（10 月 14 日からの累積値）と、それぞれの集水域内に降った雨の総量（10 月 14 日からの累積値）を示す。この図からは流量の観測期間は短いが下記の傾向が伺える。

- R-1 と R-2 の合計（赤線）よりも R-3 の流量が大きいことから、R-2～R-3 間（排水管露出地点がある）で新たに地下水が浸み出していることに加え、R-3 から R-1+R-2 を引いたものが R-1 の流量変化と近似している。
- R-3 の流量は、R-1 と同様に逢初川右岸側からの流入量が多いことを示している可能性がある。
- R-1 と R-2 を比較すると、R-1 は降雨後なだらかに流量が低減することが多い。これに対して R-2 は、降雨後数日して流量が増加する（11 月 10～12 日や 11 月 24 日～26 日）変化を見せる。このことから、逢初川の源頭部の左岸側からの流入する地下水は岩盤層をゆっくりと浸み出した地下水の流入する可能性が伺える。
- 流出の総量と降雨の総量（降雨強度（mm/s）×集水面積×期間）を比較するといずれの観測点においても、流出（実線）が降雨量（破線）を上回っている。これは流域外からの地下水流入の可能性を示唆する。
- R-1、R-2、R-3 は降雨後、流出の総量が降雨の総量を上回るが、R-1 は R-2 や R-3 に比べて降雨後比較的早い段階で上回り、また R-2 に比べて上回る総量も多い。これは R-1 が地形上の流域よりも広い集水面積を持つことに加え、集水した水を速やかに盛り土内へ流入させるルートがある可能性を示唆している。
- 11 月 10 日頃から降雨後の No.2 ボーリングの水位低下に合わせて、R-2 の流量が増加している。まとまった降雨後には地下水流動が活性化して鳴沢川からの地下水の流入量が増加する可能性があることが示唆される。
