沼川（高橋川）流域治水協議会

流域及び流域の浸水被害の概要

令和 4 年12月

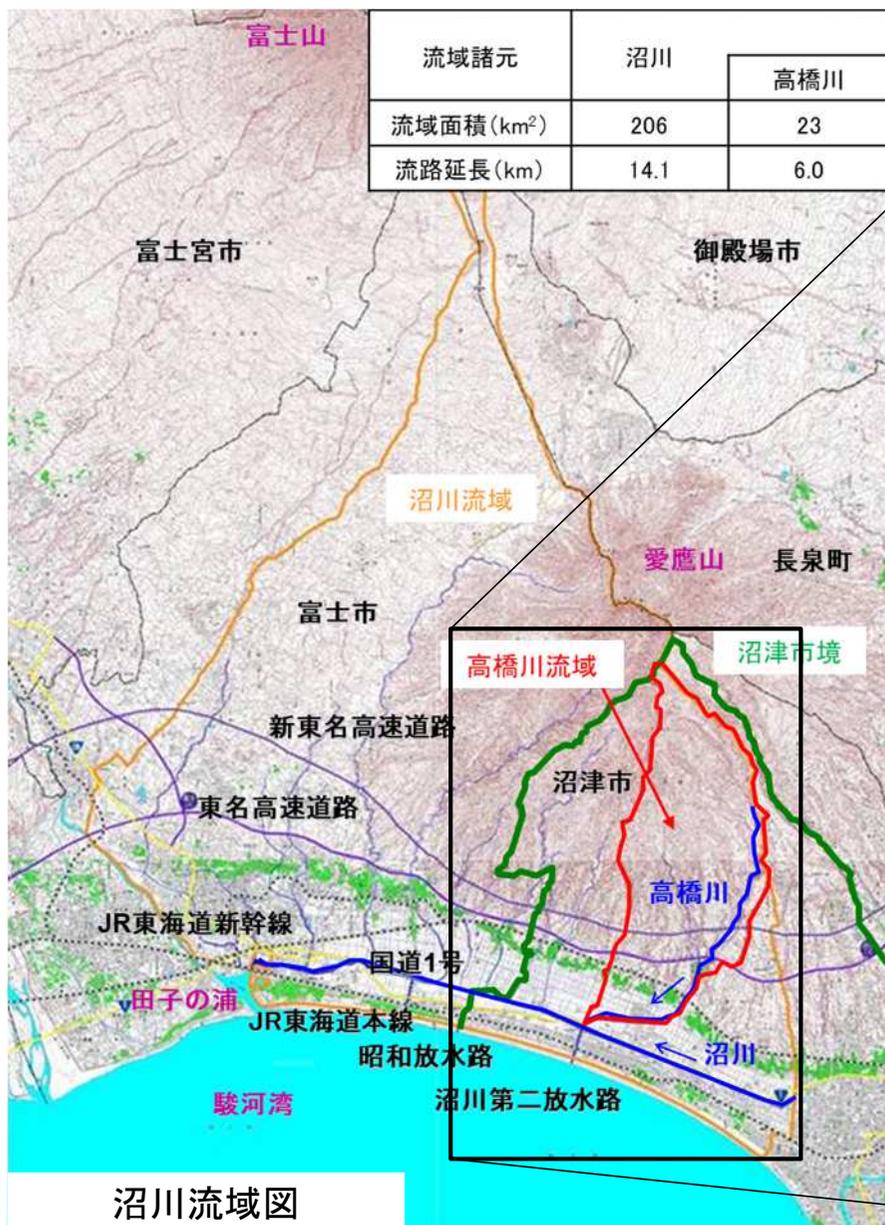
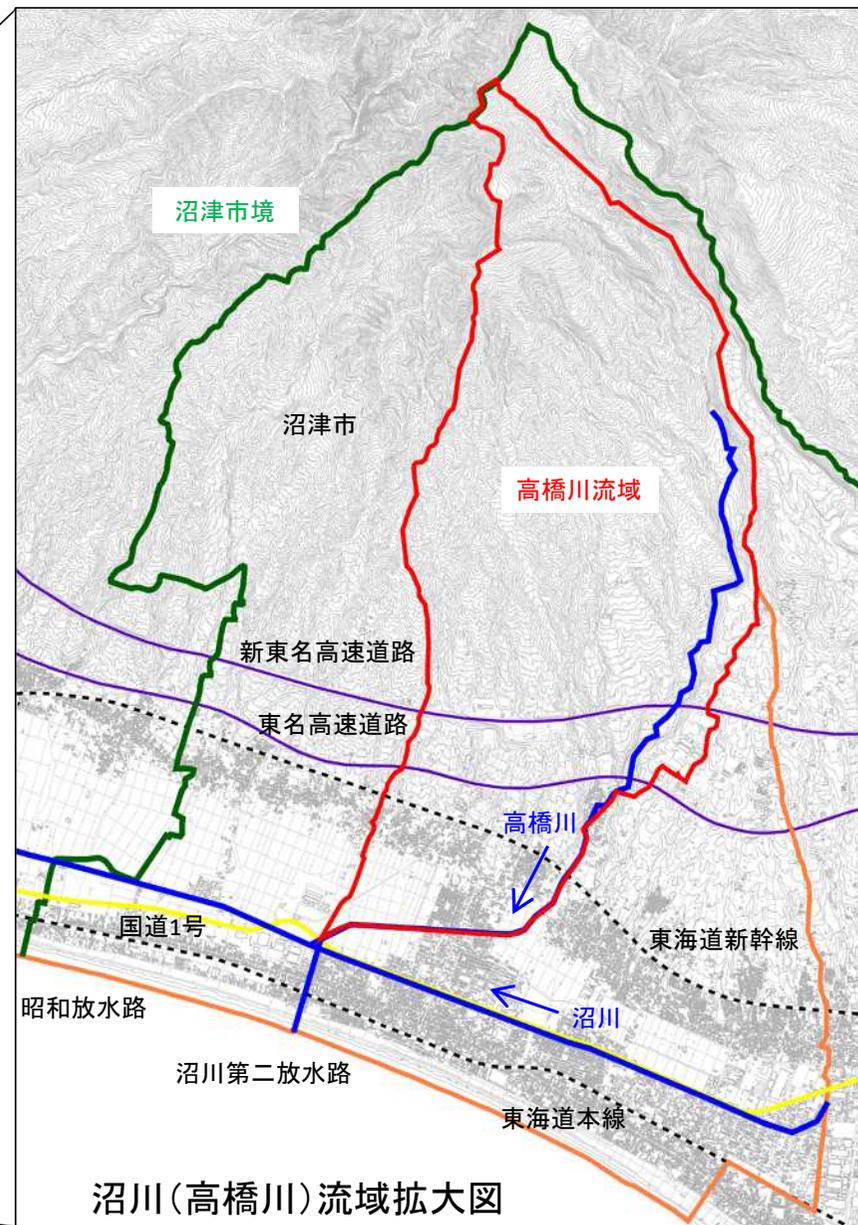
- 沼川は、愛鷹山麓に源を発し、田子の浦港(富士市)をへて、駿河湾に注ぐ流域面積206km²、流路延長約14.1kmの一級河川である。
- 高橋川は、愛鷹山麓から流下する沼川の支川であり、流域面積23km²、流路延長約6kmの一級河川である。
- 沼津市に属する沼川流域(沼川上流域)区域では、台風等の襲来により浸水被害が多発している地域である。

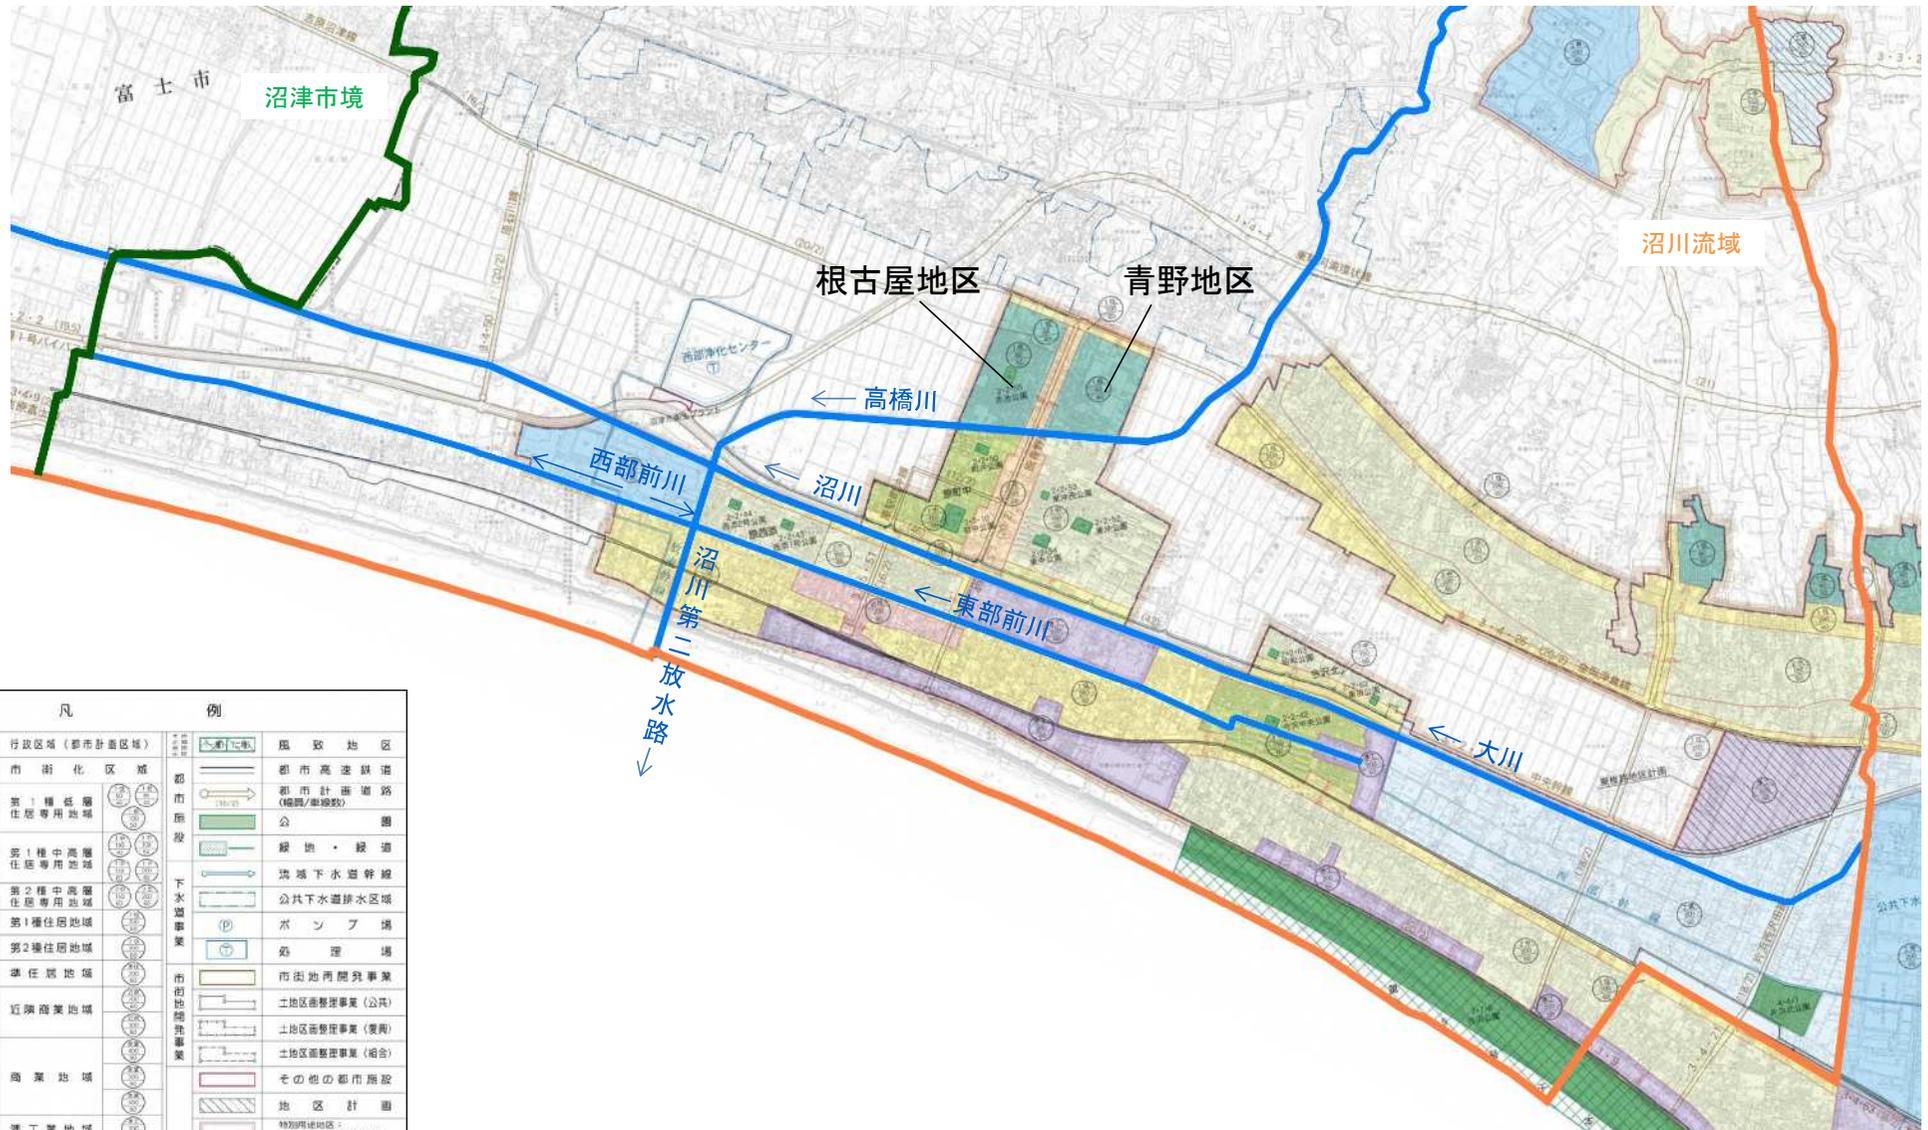
出典: 沼津市 都市計画総括図

- 高橋川は、河川の中流域(根古屋地区、青野地区等)が市街化区域に指定されている。
- 沼川は、左岸側のすべてが市街化区域に指定されている。

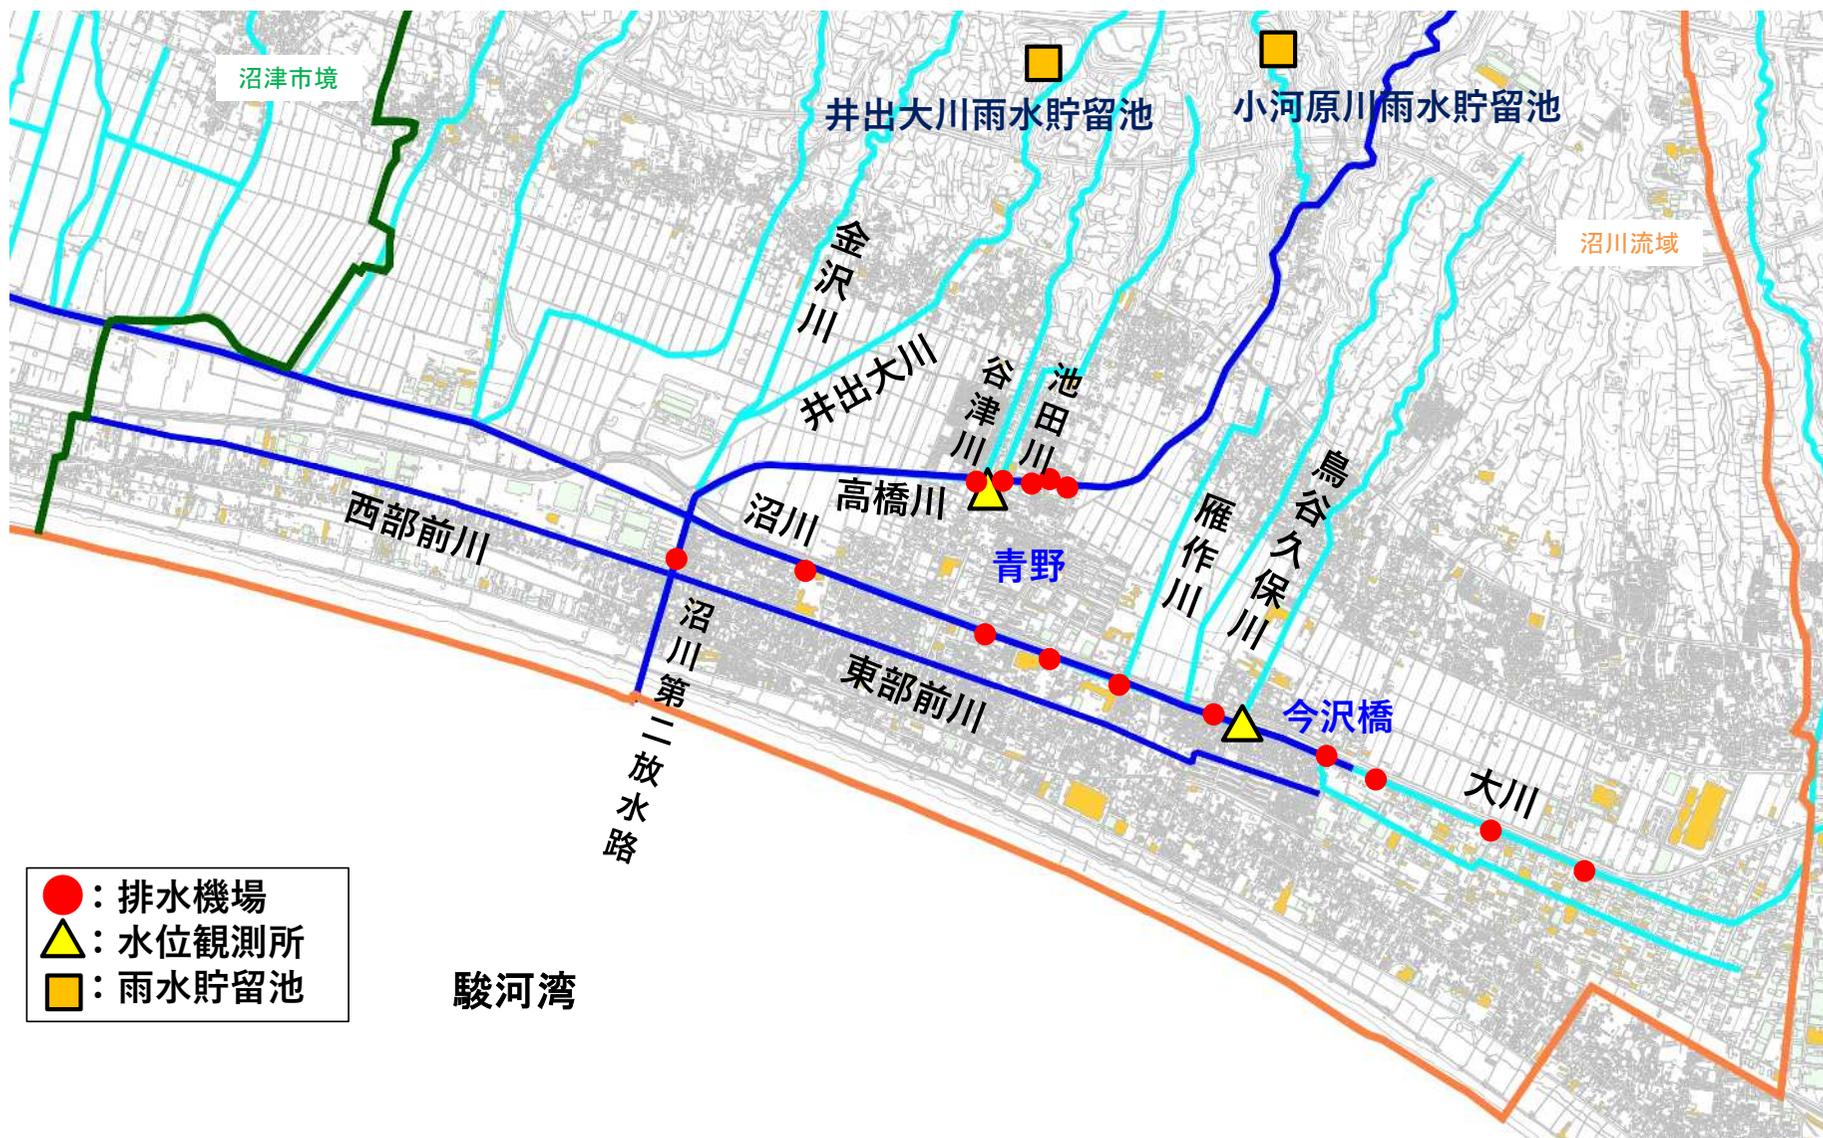
- 高橋川には、4つの普通河川(井出大川、谷津川、池田川、小河原川)が合流し、小河原川の上流には小河原川雨水貯留池が、井出大川の上流には井出大川雨水貯留池が整備されている。
- 沼川上流域の東側では、2つの普通河川(雁作川、鳥谷久保川)が合流し、県管理区間より上流は普通河川の大川となっている。
- 高橋川との合流部に位置する沼川第二放水路には2つの普通河川(東部前川、西部前川)が合流している。
- 排水機場は高橋川合流部より上流では、高橋川沿いに5箇所、沼川沿いに9箇所、沼川第二放水路沿いに1箇所設置されている。

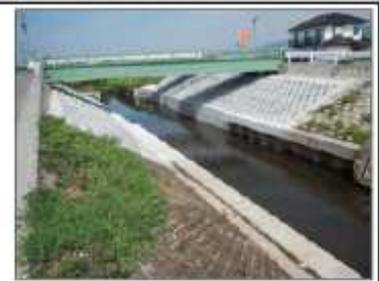
1-2) 高橋川の河道改修(水位低下対策)

実施主体：静岡県
完了年度：H29
実施箇所：1.0~1.9k区間
L=920m

【事業概要】
平成19年7月洪水では、高橋川の三合橋上下流で越水が生じた。当該地区は、河床高が局所的に高い区間が存在するため、1.0~1.8k付近を掘削し、流下能力を確保した。

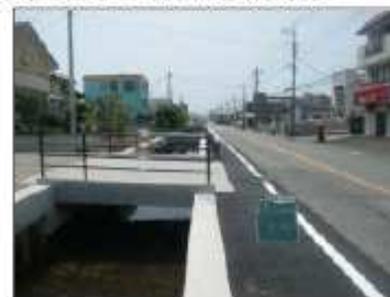
1-3) 池田川の改修(水位低下対策)

実施主体：沼津市
完了年度：H24
施設概要：L=575m

【事業概要】
青野地区に集中する雨水を高橋川へ適切に排水させるため、池田川を改修した。

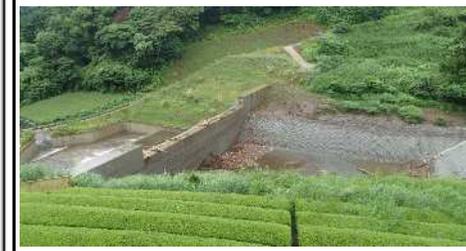
6-1) 高橋川上流部雨水貯留池設置

実施主体：沼津市
完了年度：H30

【事業概要】
上流部での流量カット効果により、下流域への水位低減を図るため、小河原川において雨水貯留池を整備した。

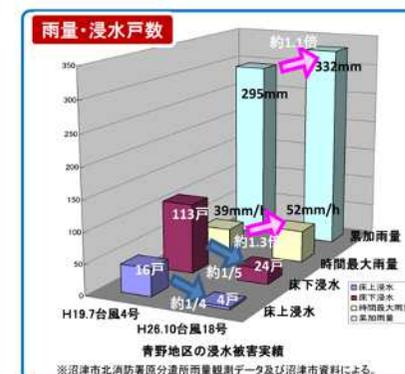
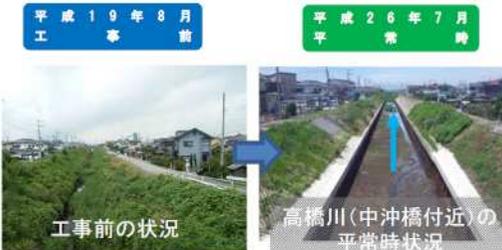
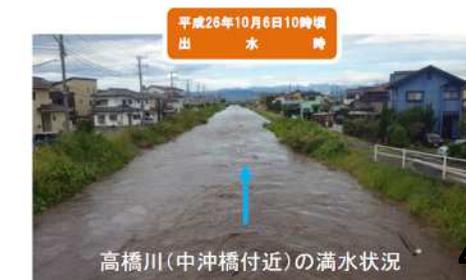
アクションプランの効果

平成26年10月の台風18号では、県内各地に大雨が降り、時間最大雨量については平成19年の観測値の約1.3倍の雨量が観測された。しかし水位低下対策により床上浸水戸数を1/4に減少させることができた。

- 高橋川流域では、度重なる台風等の襲来により浸水被害が多発しており、特に床上浸水が頻発している青野地区の浸水被害解消を目的に、流域一体となってハード・ソフト対策を取り組む、「沼川(高橋川)流域豪雨災害対策アクションプラン」を平成20年3月に策定している。
- 上記の取組により、平成26年10月台風では、対象洪水(H19.7洪水)を上回る降雨であったにもかかわらず、床上浸水戸数は1/5に減少し、対策効果が発揮された。

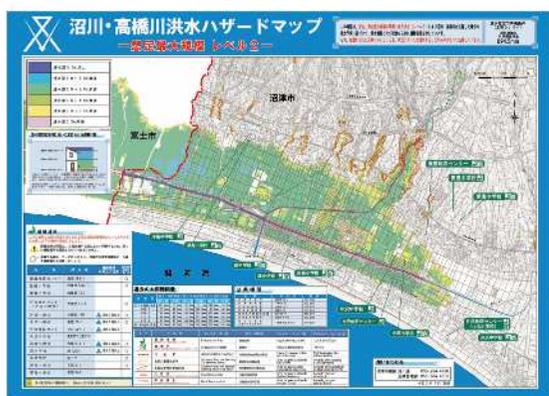
1-2) ハザードマップの作成

ハザードマップを作成・配布、付近住民への周知徹底することにより、地域の防災意識を高め、水害の被害を最小限に抑えた。

なお、現在県管理河川において、浸水想定区域図を更新中のため、この更新を受けて、再度ハザードマップを作成する予定である。

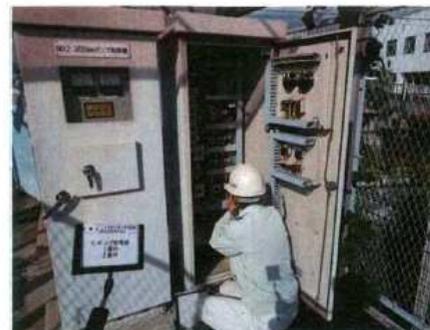
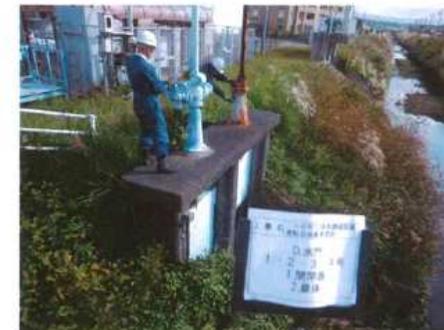
3-1) ポンプの日常点検

ポンプの日常点検や操作記録の記載、監視システムの設置を行った。

ポンプの運転調整ルールの検討を行い、適切に内水排除できるようにした。

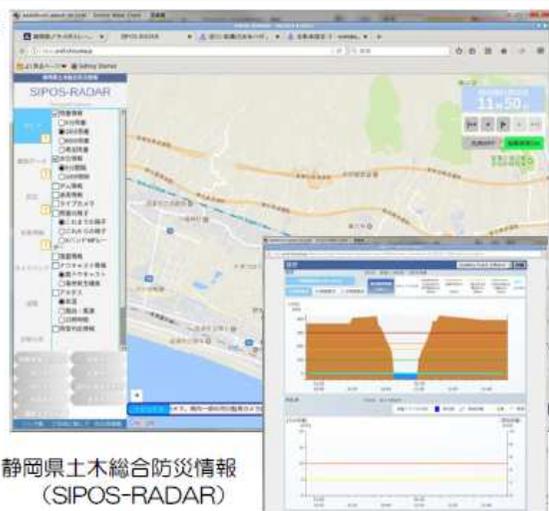
2-1) 河川情報（雨量・水位）の提供

雨量や河川の水位情報をきめ細かく収集し、浸水の危険性の常に監視・把握し、水防管理者や地域住民に情報提供することにより浸水被害を最小限に抑えた。

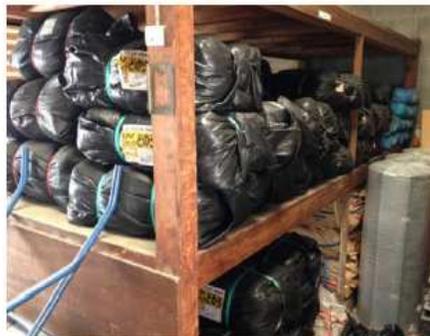
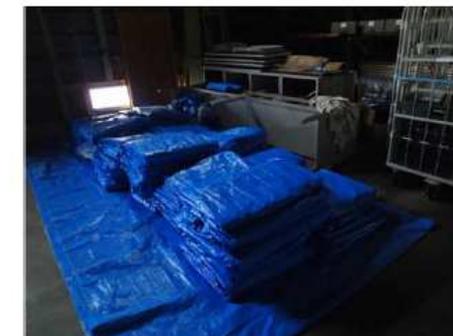
4-1) 水防活動の充実

土嚢の備蓄、水防活動用の資機材の備蓄等を行った。

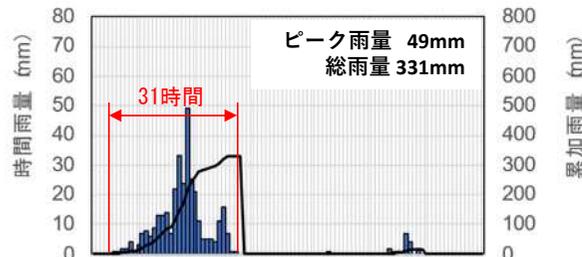
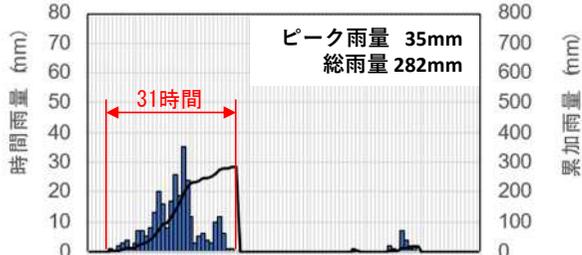
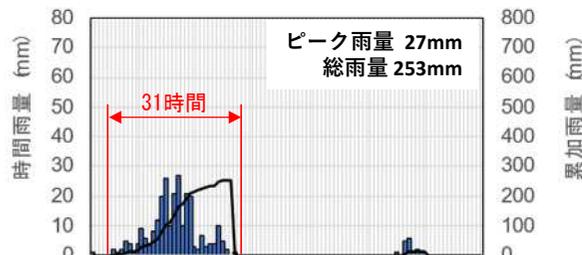
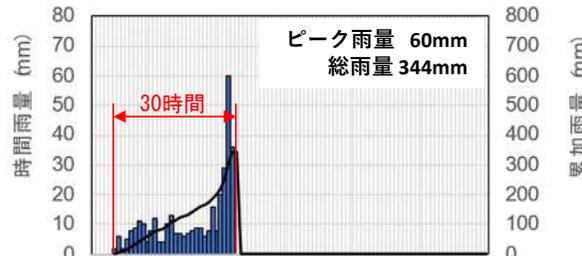
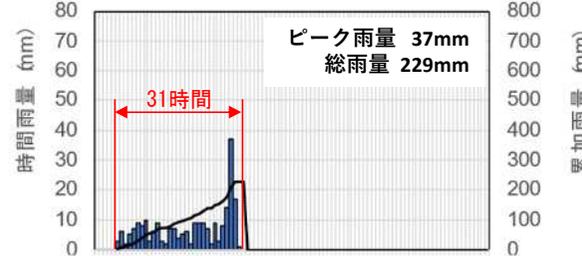
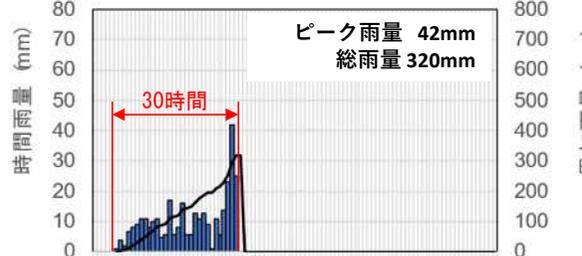
流域平均雨量と被害状況の整理結果

■家屋の浸水被害が最も多く発生したのは、令和3年7月洪水であり、床上浸水戸数は166戸にのぼる。高橋川の青野地点では氾濫危険水位(T.P+3.00m)を上回るT.P+5.19mの水位を記録した。

■令和3年7月洪水の沼川流域平均雨量373.9mmは、沼川流域の計画降雨量301.6mm、さらに気候変動を考慮した降雨量331.8mmを超える雨量となっていた。

洪水名	対象雨量	3時間雨量		24時間最大雨量		浸水被害(戸)※		観測ピーク水位	
		雨量(mm)	確率	雨量(mm)	確率	床上	床下	青野	今沢橋
H19.7洪水	沼川流域平均	78.0	1/3~1/5	273.6	1/20~1/30	25	99	4.93	4.07
H26.10洪水	沼川流域平均	94.3	1/5~1/10	265.7	1/20~1/30	5	45	4.77	4.05
R3.7洪水	沼川流域平均	93.4	1/5~1/10	373.9	約1/400	166	128	5.19	3.94

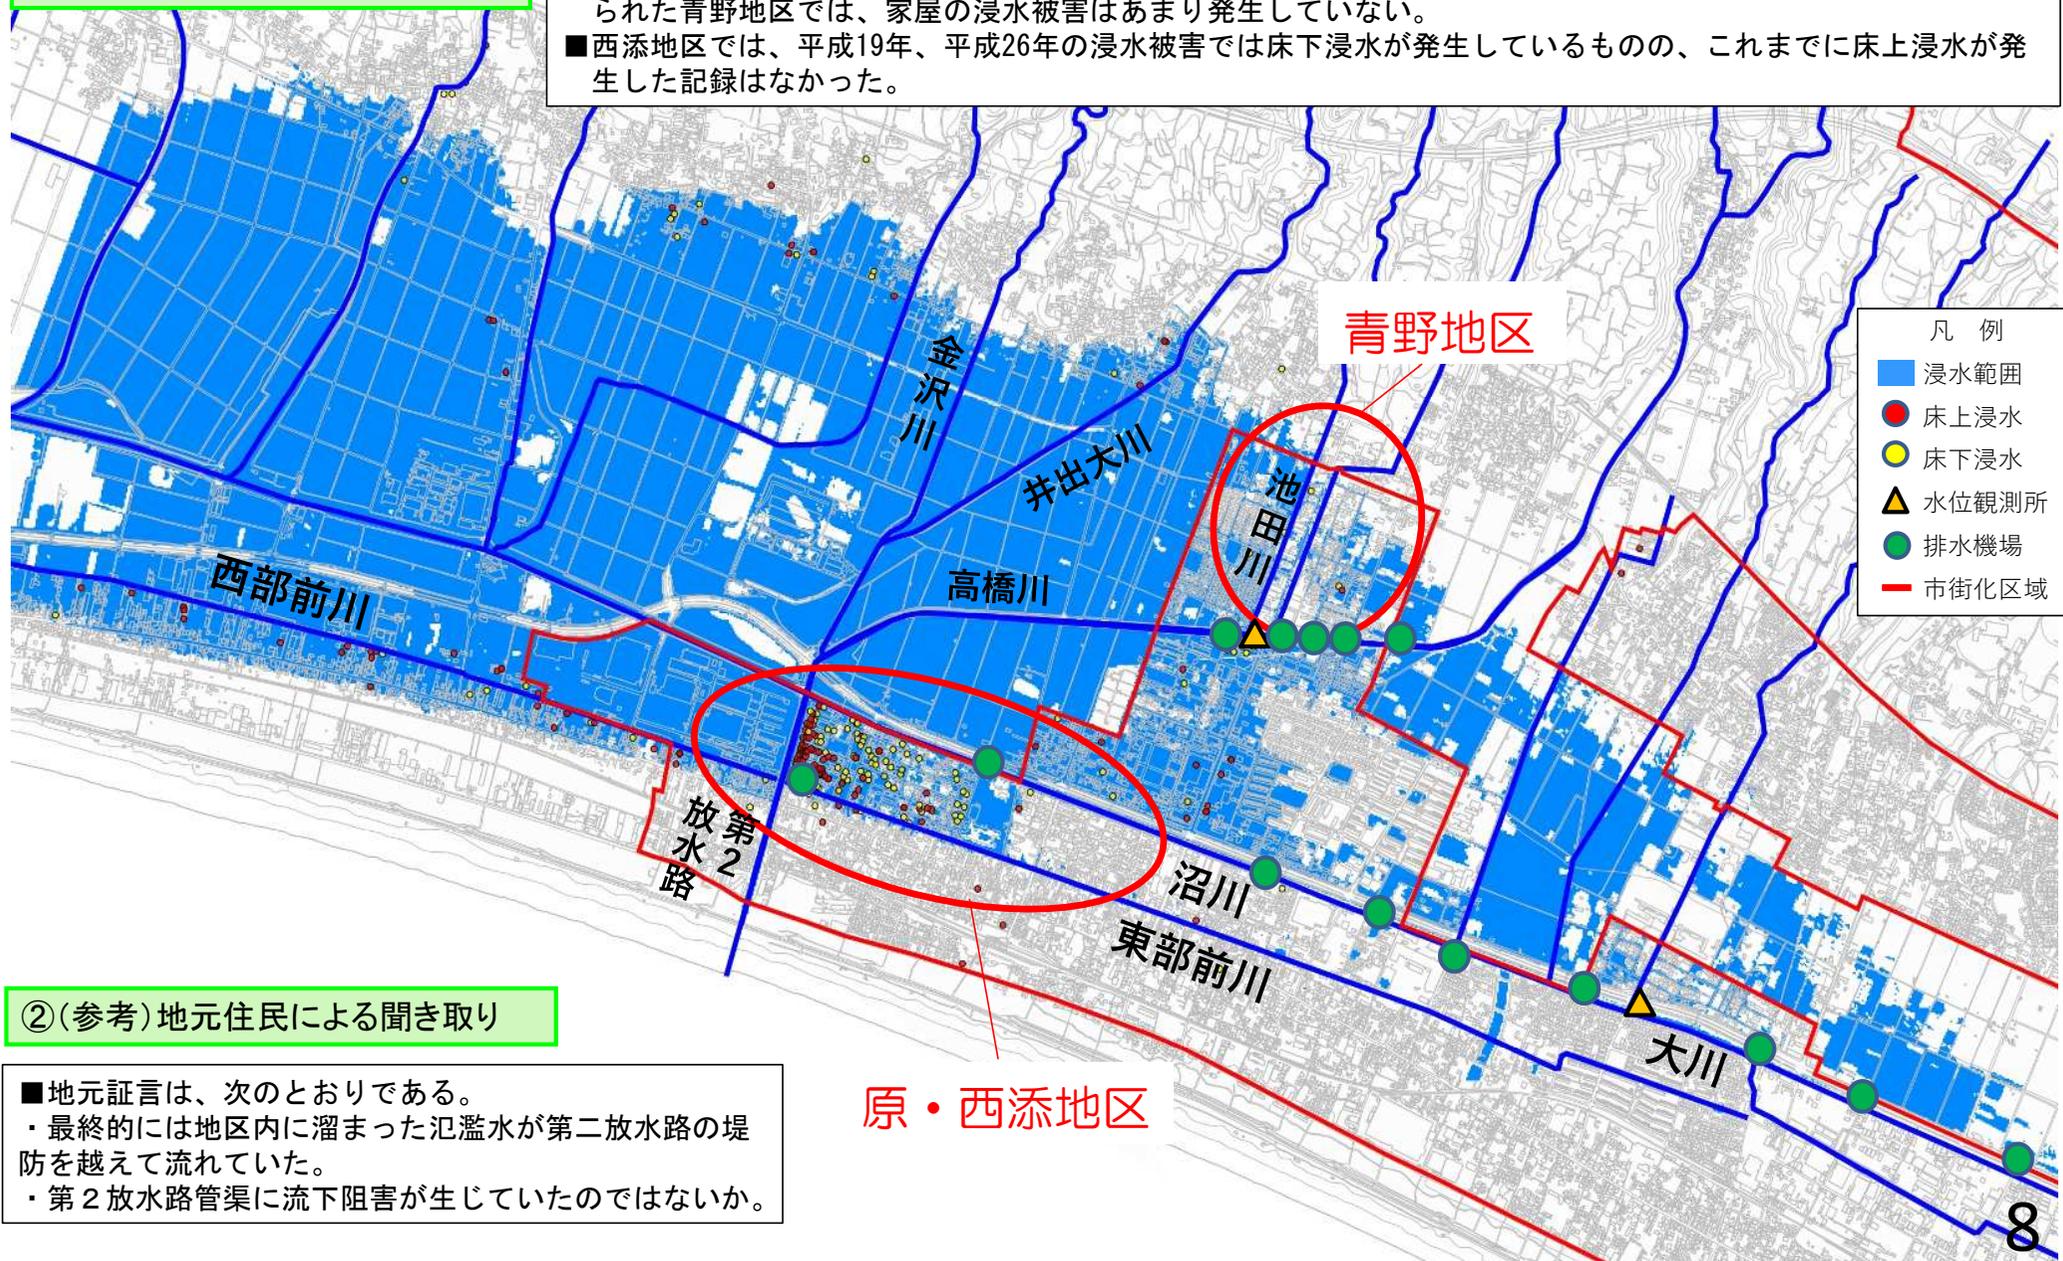
①浸水被害について

- 令和3年7月洪水では、西添地区を中心に床上・床下浸水が発生している。対照的にアクションプランが進められた青野地区では、家屋の浸水被害はあまり発生していない。
- 西添地区では、平成19年、平成26年の浸水被害では床下浸水が発生しているものの、これまでに床上浸水が発生した記録はなかった。

- 地元証言は、次のとおりである。
- ・最終的には地区内に溜まった氾濫水が第二放水路の堤防を越えて流れていた。
- ・第2放水路管渠に流下阻害が生じていたのではないか。
