監視指導状況報告書

1 監視指導年月日	平成22年10月7日 PM 1:30~3:30頃まで
2 監 視 員	[REDACTED]
3 業者氏名	[REDACTED]
4 業者住所	熱海市伊豆山 赤井谷残土処分地、がれき置場、造成地D工区
5 立会者	重機オペレーター [REDACTED]

にかかる不適正保管現場(伊豆山)

H22.10.7東部HC立入時撮影

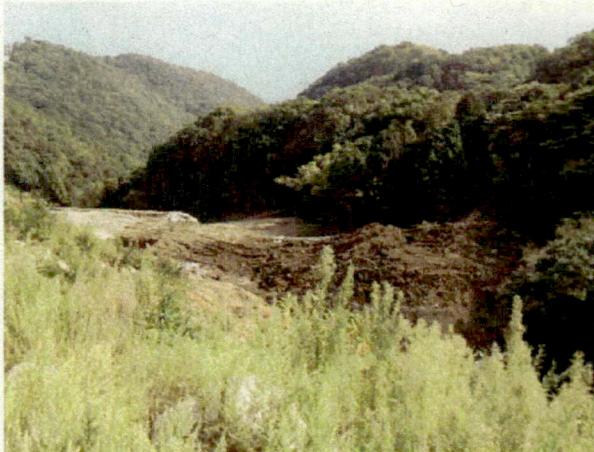
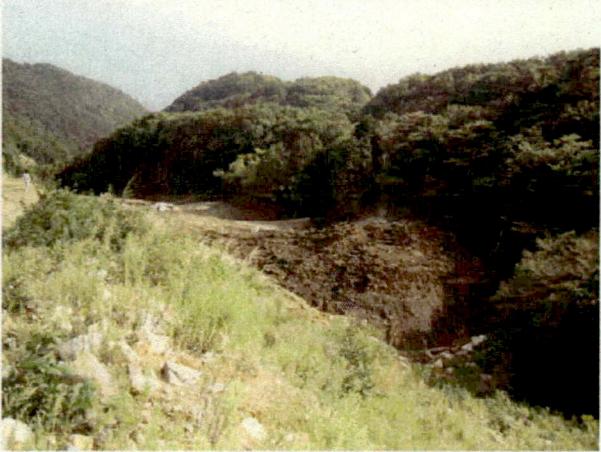
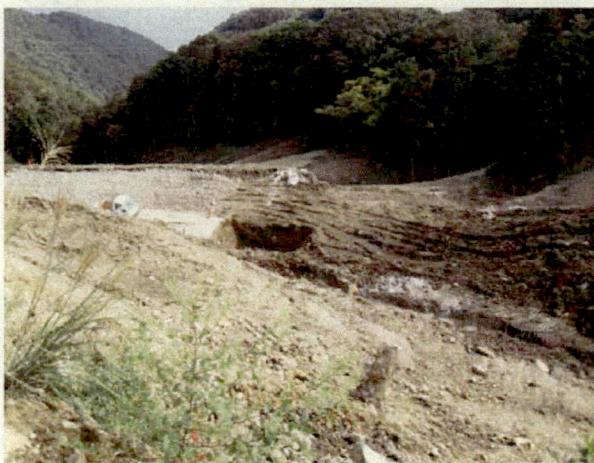
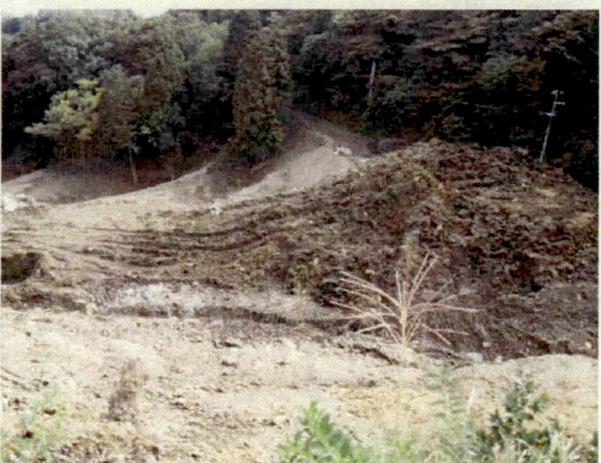
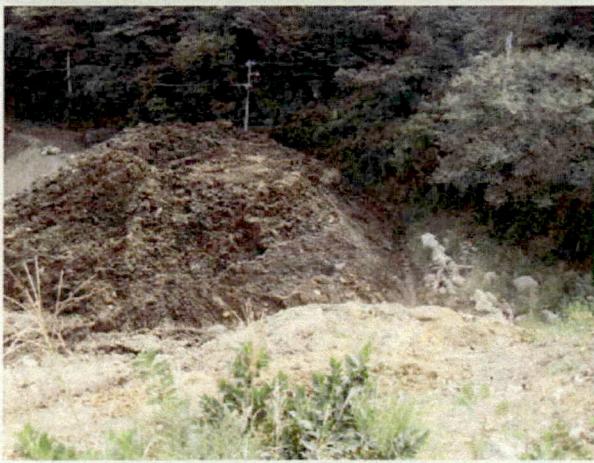
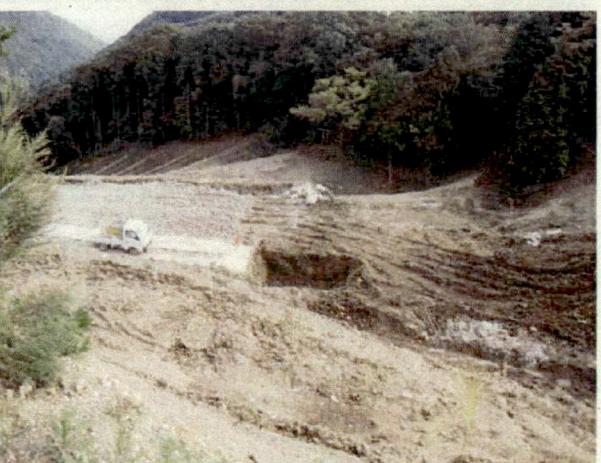
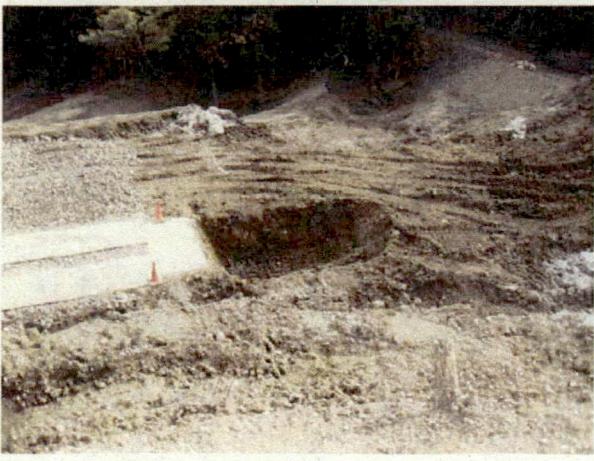
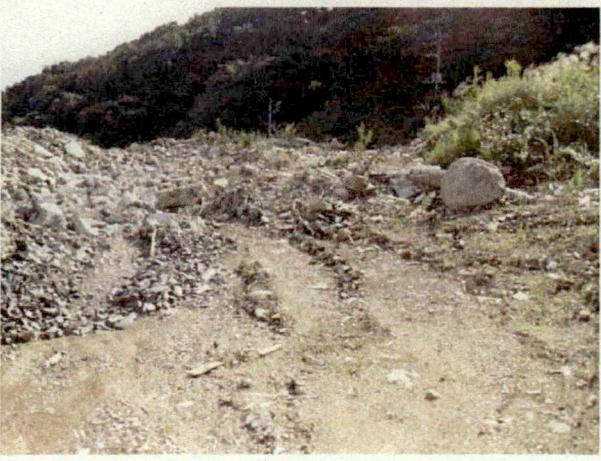
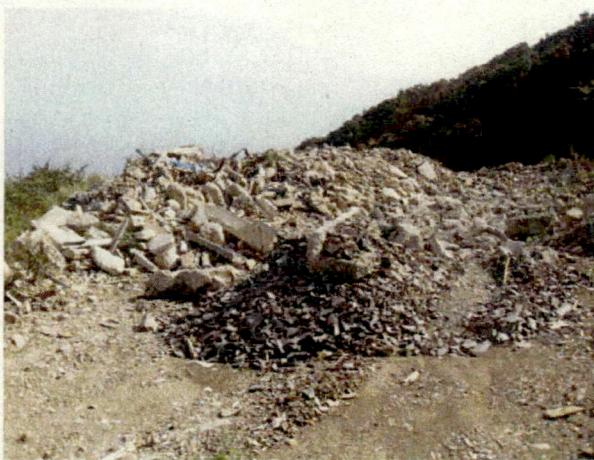
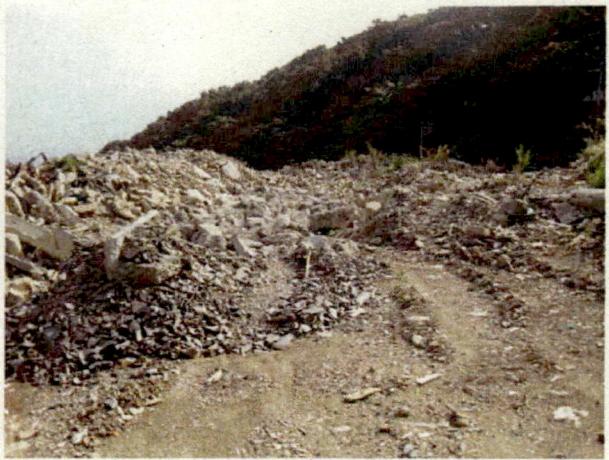
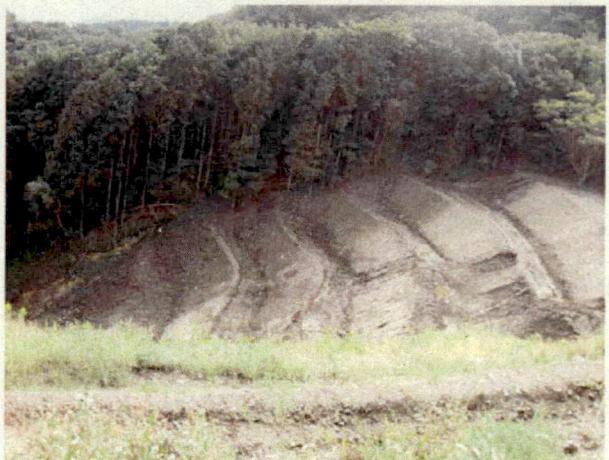
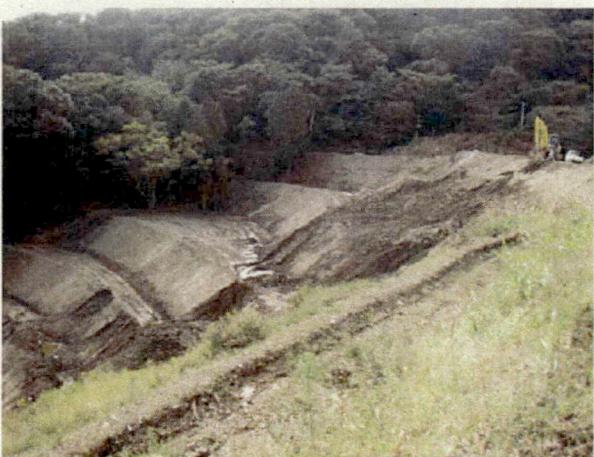
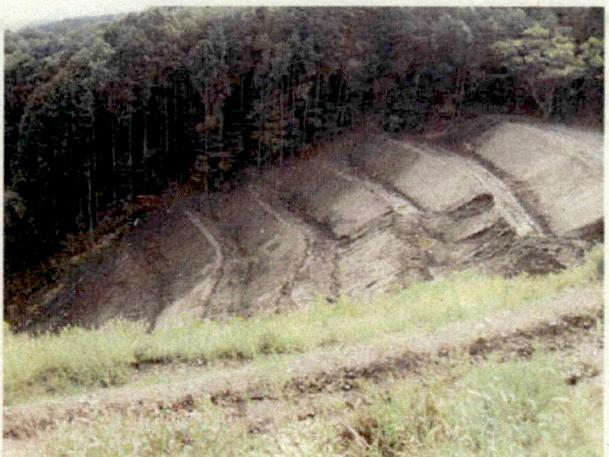
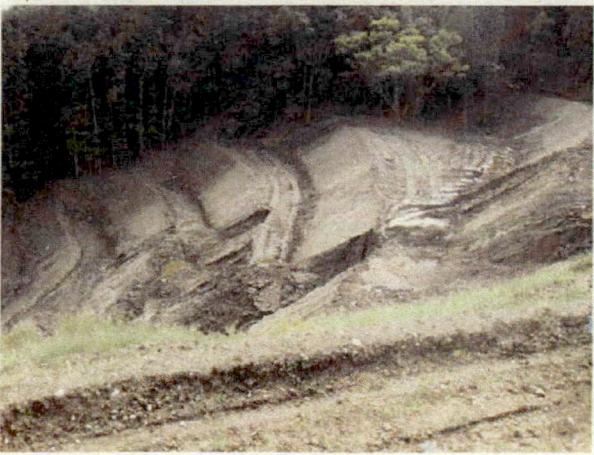
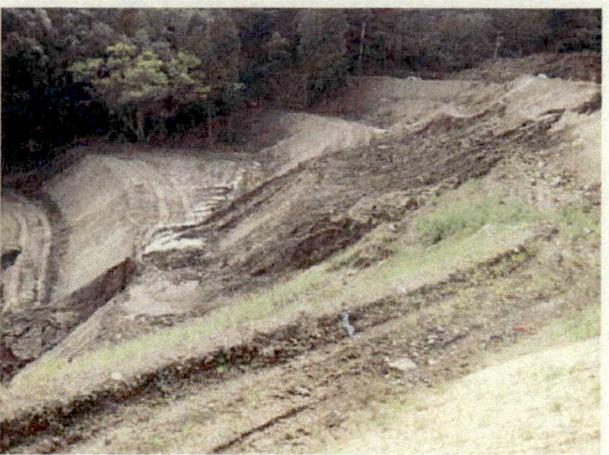
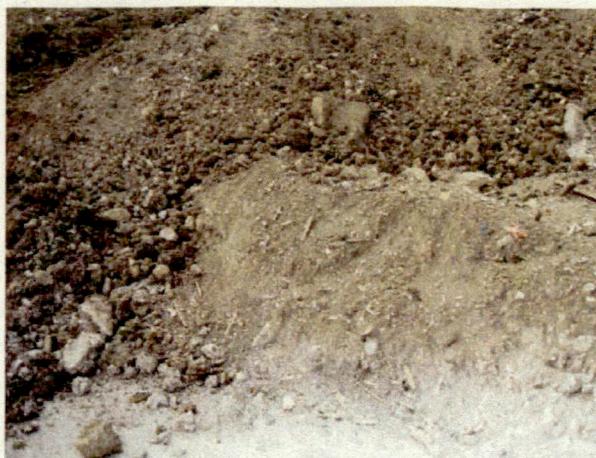
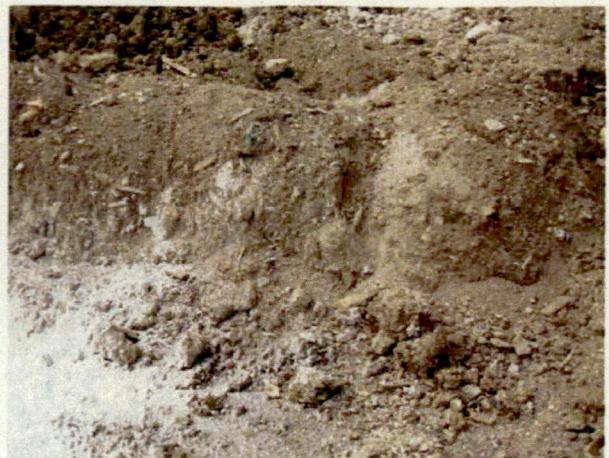
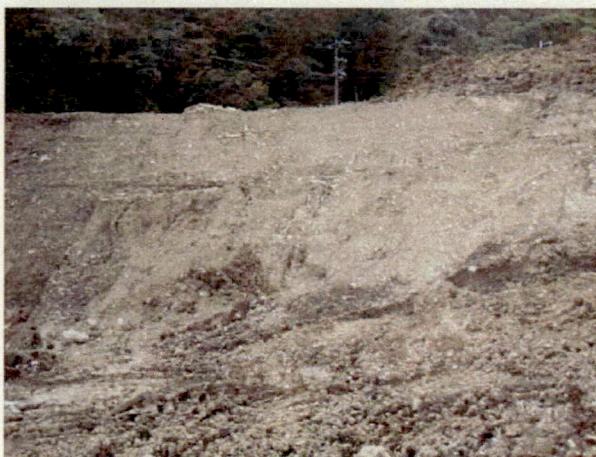
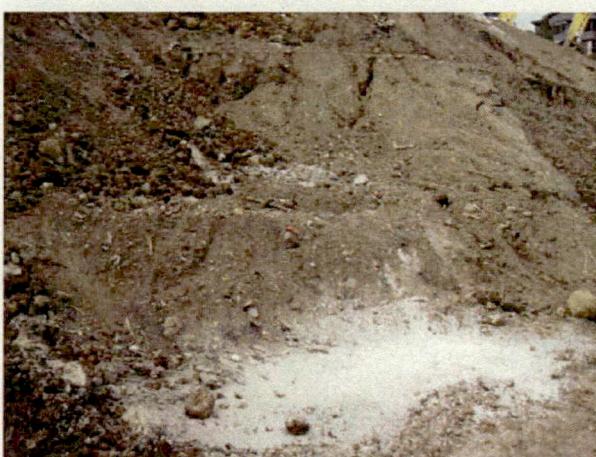
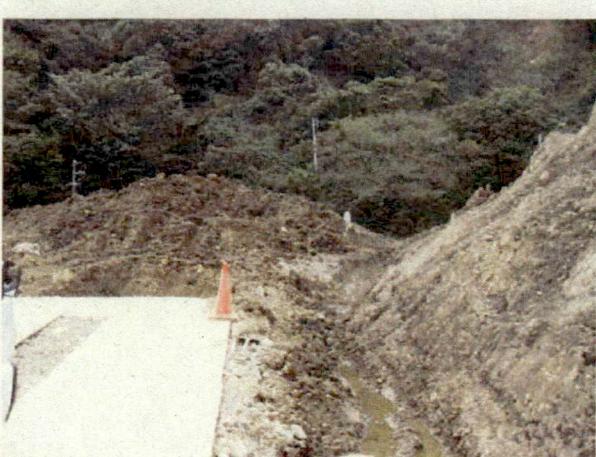
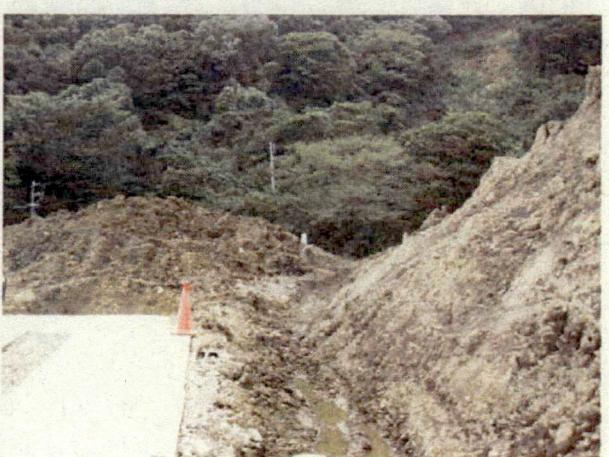
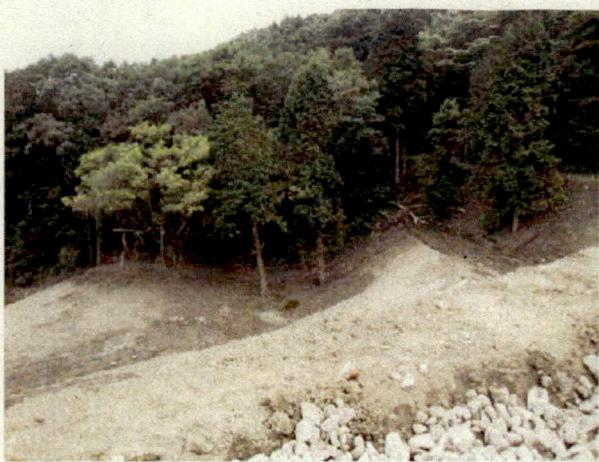
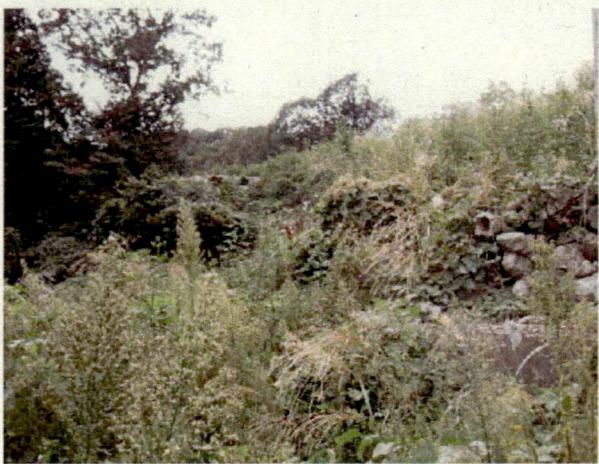
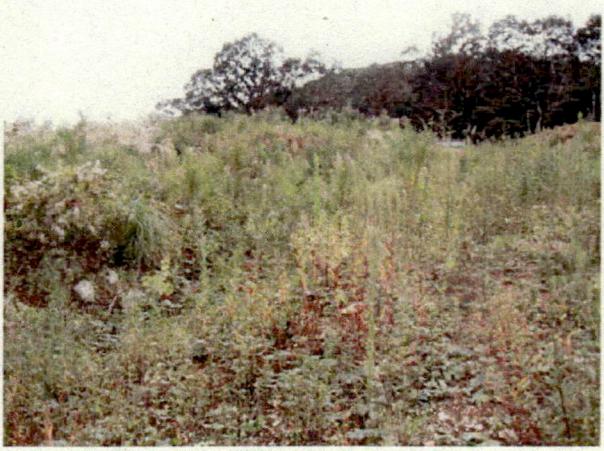
- ・赤井谷残土処分地は上部まで整形されていたが、上部の法面の一部が崩落していた。
- ・また、上部の奥には多量の残土が盛り上げて入れられていた。
- ・場内では雨水があちこちに溜まつていて、排水用の溝が掘られていた。
- ・処分地から拾い上げたと思われる木くずは、目視では依然不明。
- ・重機オペレーターの [REDACTED] が最上段の進入路上で重機の修理をしていた。
- ・木くずの置き場所を確認するために、現地から [REDACTED] に電話したところ、重機オペレーターに聞いてみてのことだったので、[REDACTED] に聞いた。以下は、[REDACTED] の話。

- [REDACTED]と接触をし、説明を求めていく。[REDACTED]の接触も検討する。
- 県庁廃棄物リサイクル課[REDACTED]に情報提供し、警察を含めた対応を依頼する。
- 熱海市まちづくり課に情報提供する。
- [REDACTED]から運んできた物の中から拾ったスレート様の物のアスベスト含有の有無を分析する。

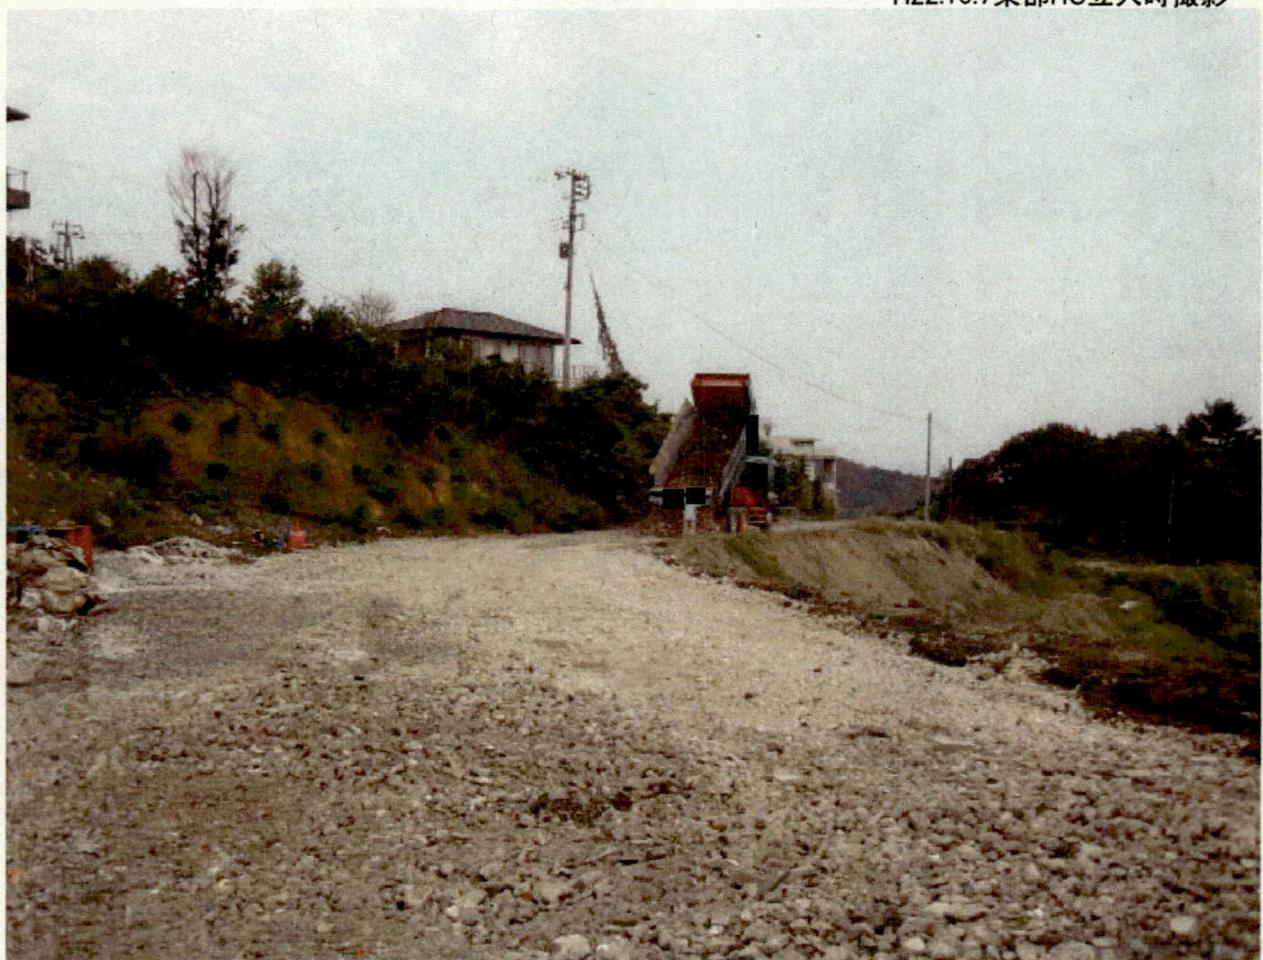
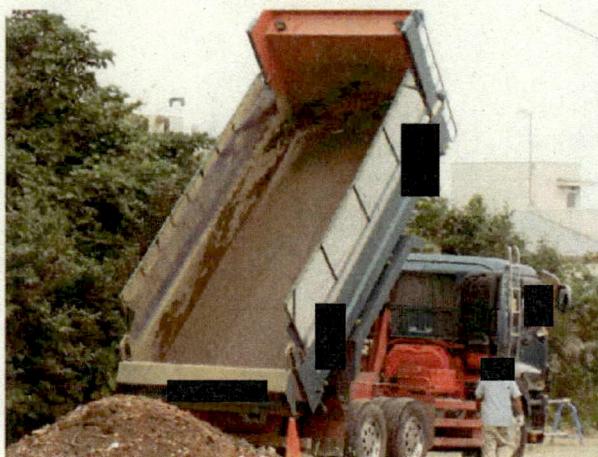
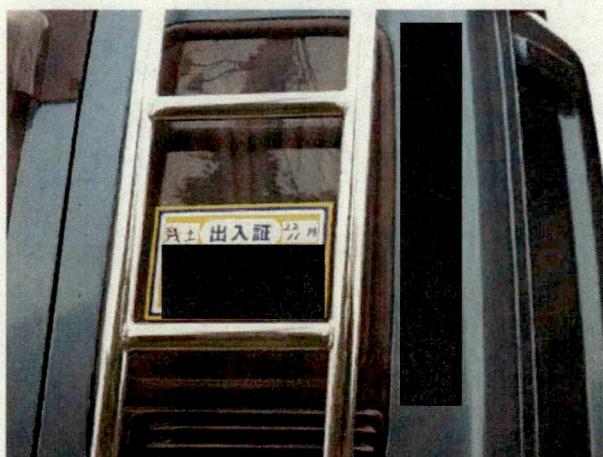
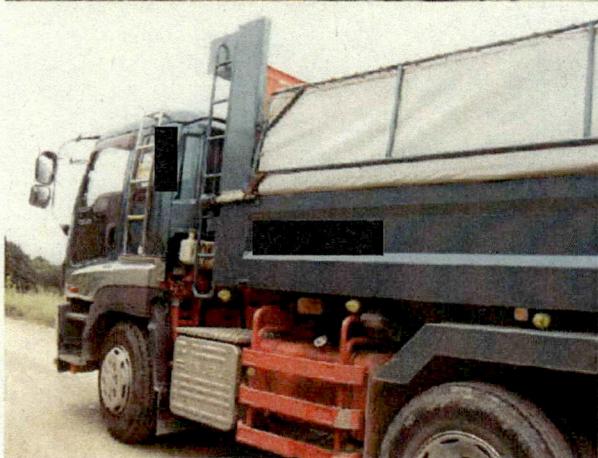
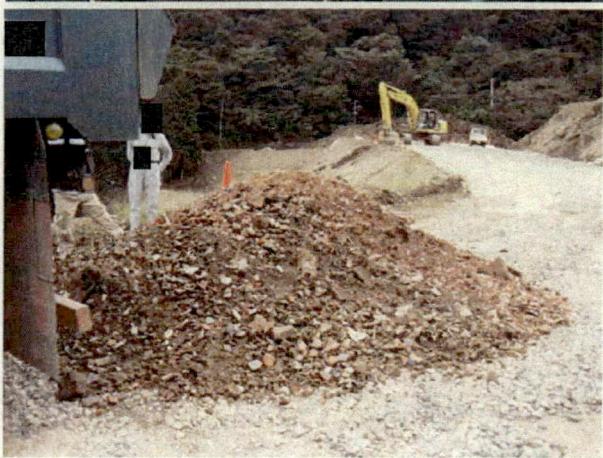
15:08
撮影

◆[REDACTED] から話を聞いていた最中の15:00頃、土砂運搬等トラックが一台進入ってきて、進入路上に土砂らしきものを置いた。[REDACTED] 大人が言うには、進入路に敷く砂利を持ってきたかなというので、一緒に見たところ、土、碎かれたかわら、陶器類で粒度が不ぞろいのもの、ガラスクず、鉄筋、廃プラスチックなどが混ざったものだった。見たところ、敷石にするには、問題があると思われる状態のものである。降りてきた運転手に話をきいた。

瓦礫類の投棄の現認状況

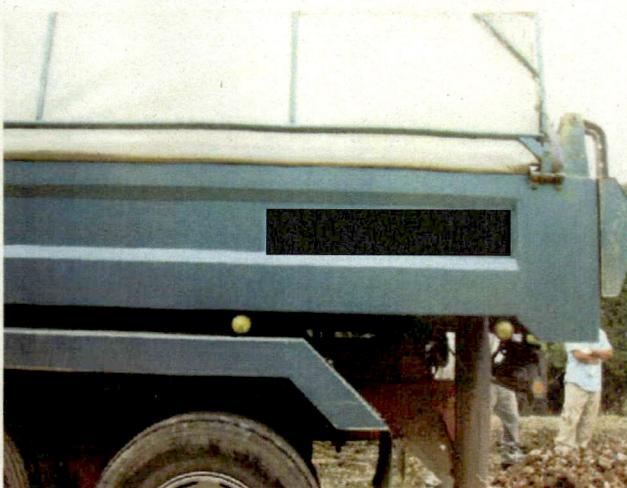
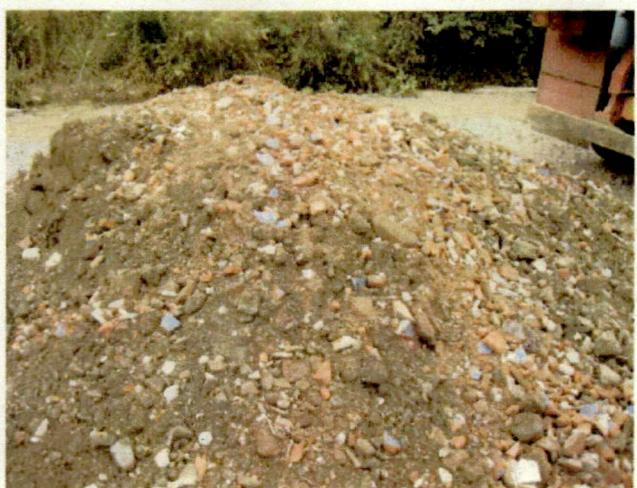
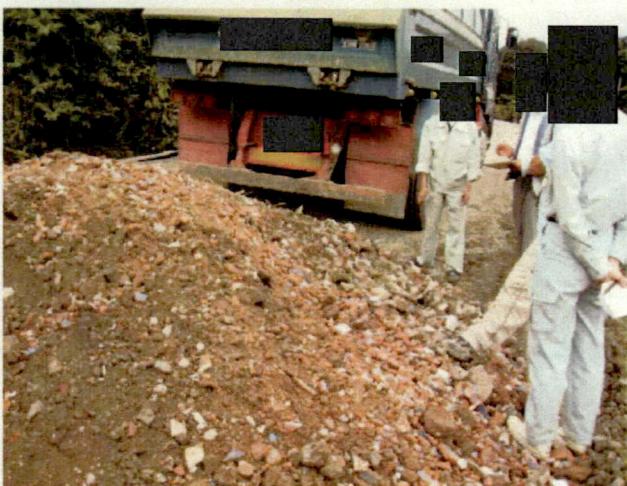
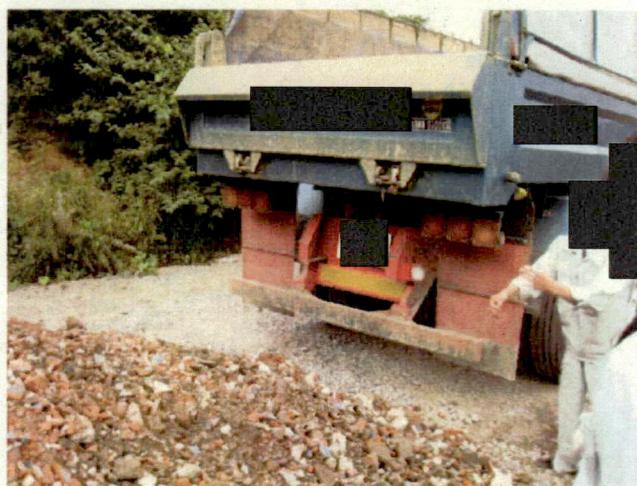
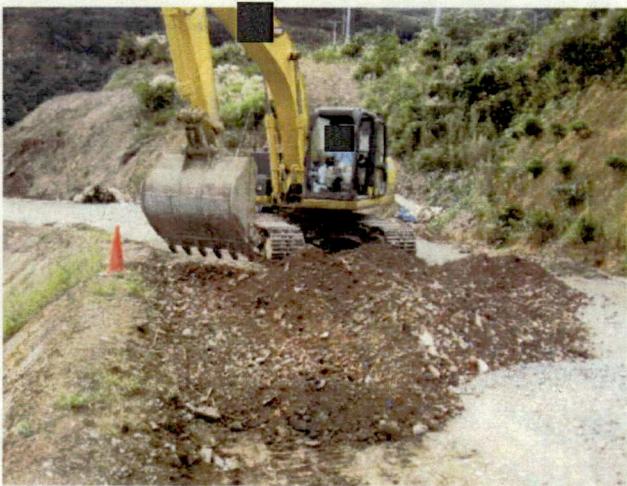
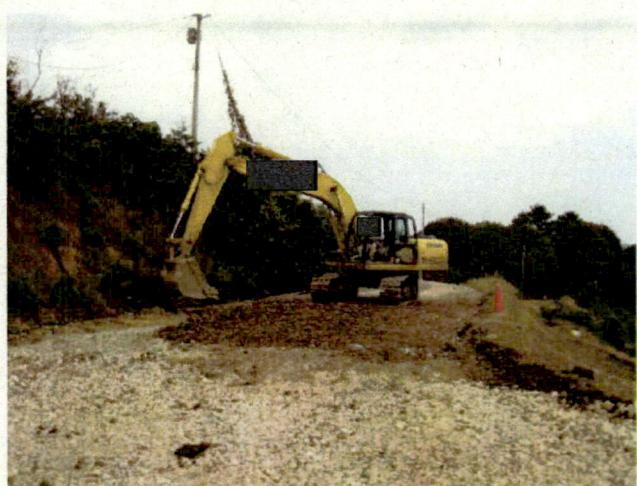
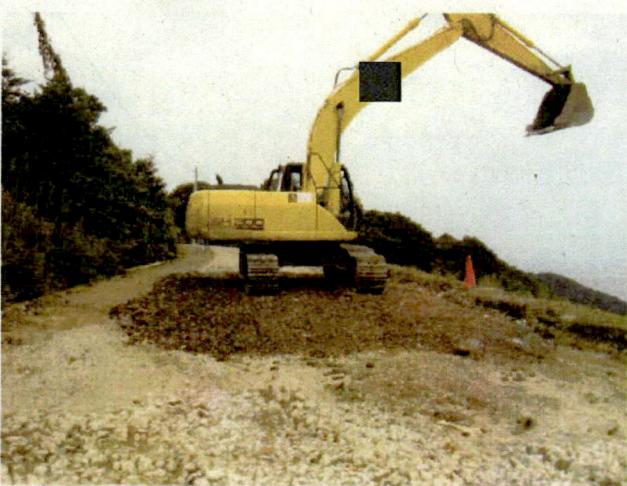
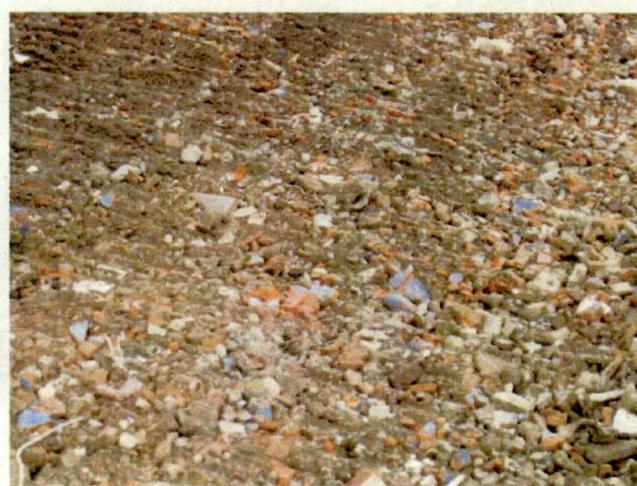
- 保管物、量は変化なし。
- 保管物の上を重機が通って踏み固められたような跡が、前よりはつきりしているような気がする。
- がれき置場から残土処分場へは、重機で通れる状態。
