## 今回のご説明の概要（高標高部の地表の湧き水）

### （1）高標高部の地表の湧き水に関する調査結果と考察について

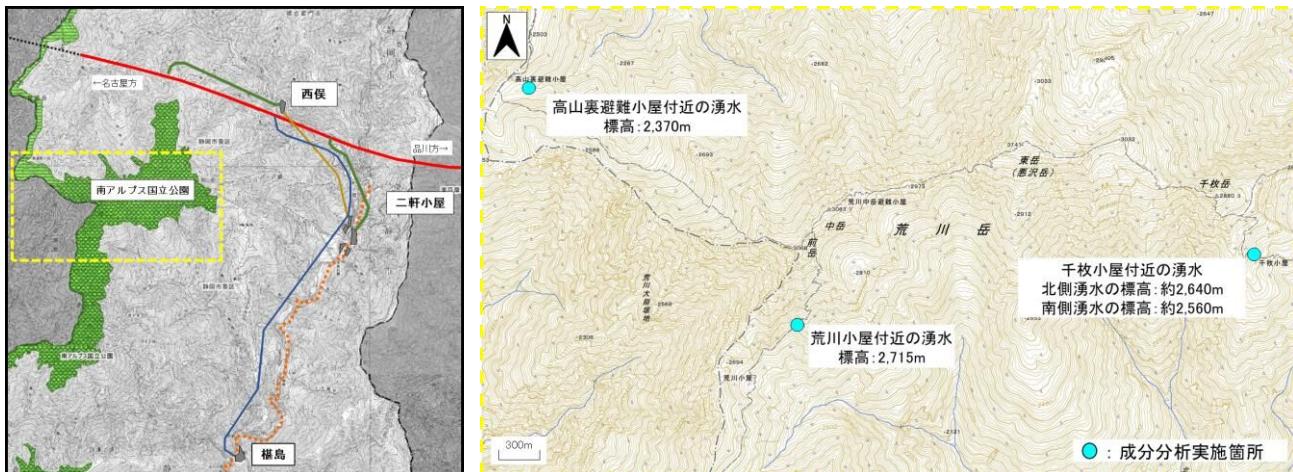
図 1 調査箇所位置平面図（湧き水調査）

- ・山小屋の運営や登山者に利用されている地表の湧き水を対象とし、調査を行いました（図1）。

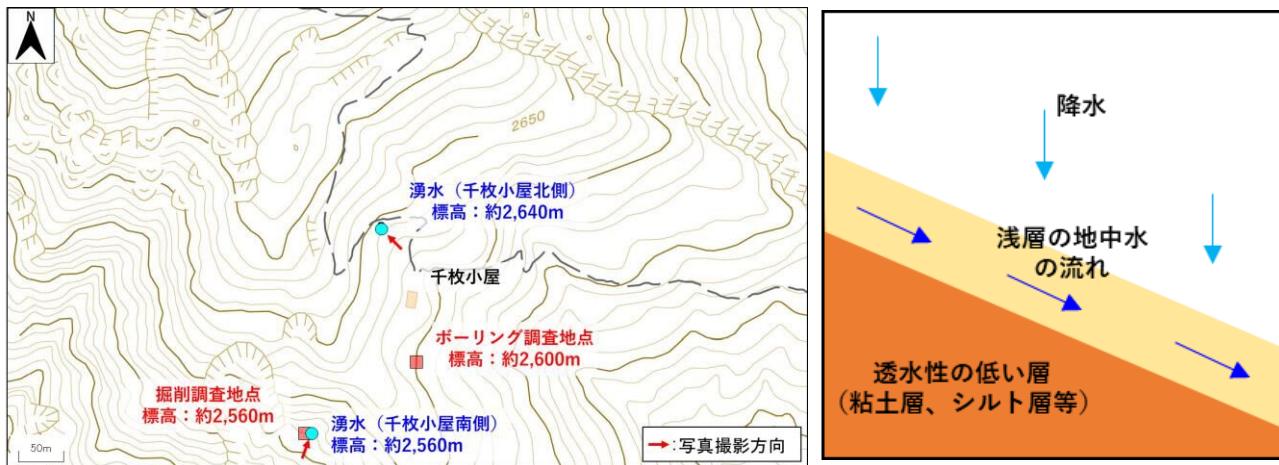
図2 千枚小屋付近の位置図と斜面を流下する浅層の地中水のイメージ図

- 千枚小屋周辺の地形図及び周辺斜面の状況を図2～図3にお示します。
- 千枚小屋付近で行ったボーリング調査の結果から、GL-0.00m～0.55mで礫混じり粘土が確認されています（資料4本編巻末参考資料：千枚小屋付近でのボーリング調査の結果について）。
- また、1年中枯れないとされている千枚小屋南側の湧き水箇所で、深度1.0m程度の掘削調査を実施した結果、GL-0.3m～0.5mで固結した礫混じりシルトが確認され、その上部には礫を主体とする崖錐が確認されました（図4）。
- この粘土層やシルト層は、この地域の地形の成立過程において、母岩が水を含んで風化することによって生成されたものであると考えられ、ボーリング調査と掘削調査の両者から確認されていることからも、周辺に広く分布していると考えられます。また、この粘土層やシルト層は透水性が低い層であると考えられます。
- 千枚小屋南側の湧き水箇所で確認されたGL-0.3m～0.5mの固結した礫混じりシルト上部の礫を主体とする崖錐は、斜面の表層が風化し、表面の地質が重力方向に移動することによって形成されたものと考えられます。
- 降雨がこうした礫を主体とする崖錐にもたらされると、透水性の低いシルト層が存在することにより、水は地下深部へ降下浸透するよりも斜面下流方向に流下し、斜面の傾斜の変化や微細な谷のように水が集まりやすい地形（微地形学上、リルやガリーと呼ばれる水が流れた窪んだ跡）がある場合には、土中に過剰に含まれる水分が地表に湧出すると考えられます。実際に、千枚小屋南側の湧き水箇所では、GL-0.3m～0.5mで確認された固結した礫混じりシルト層の上部を、湧き水が流れていることを確認しました。
- 以上のとおり千枚小屋南側の湧き水は、微地形に依存して地表面付近の不飽和帯（掘削調査で確認された礫を主体とする崖錐）を局所的に流動する地中水に起因しており、トンネル掘削箇所付近の深部地下水に起因するものではないと考えられます。

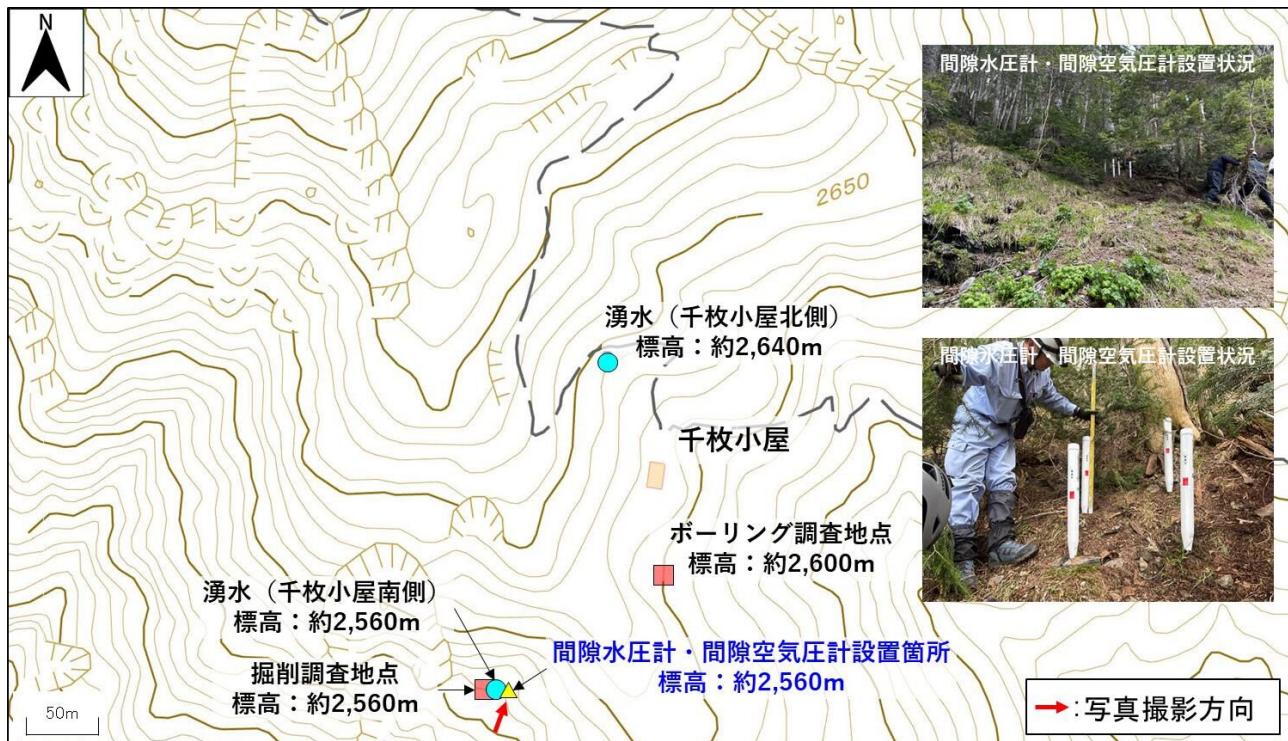
図 5 計測箇所位置図

- 間隙水圧計（テンシオメーター）と間隙空気圧計を、それぞれ地表面から深度 30cm、深度 100cm に設置し（合計 4 本）、降雨に伴う応答を確認しました。

- 調査箇所は、千枚小屋南側の湧き水近傍の図 5 に示す地点です。

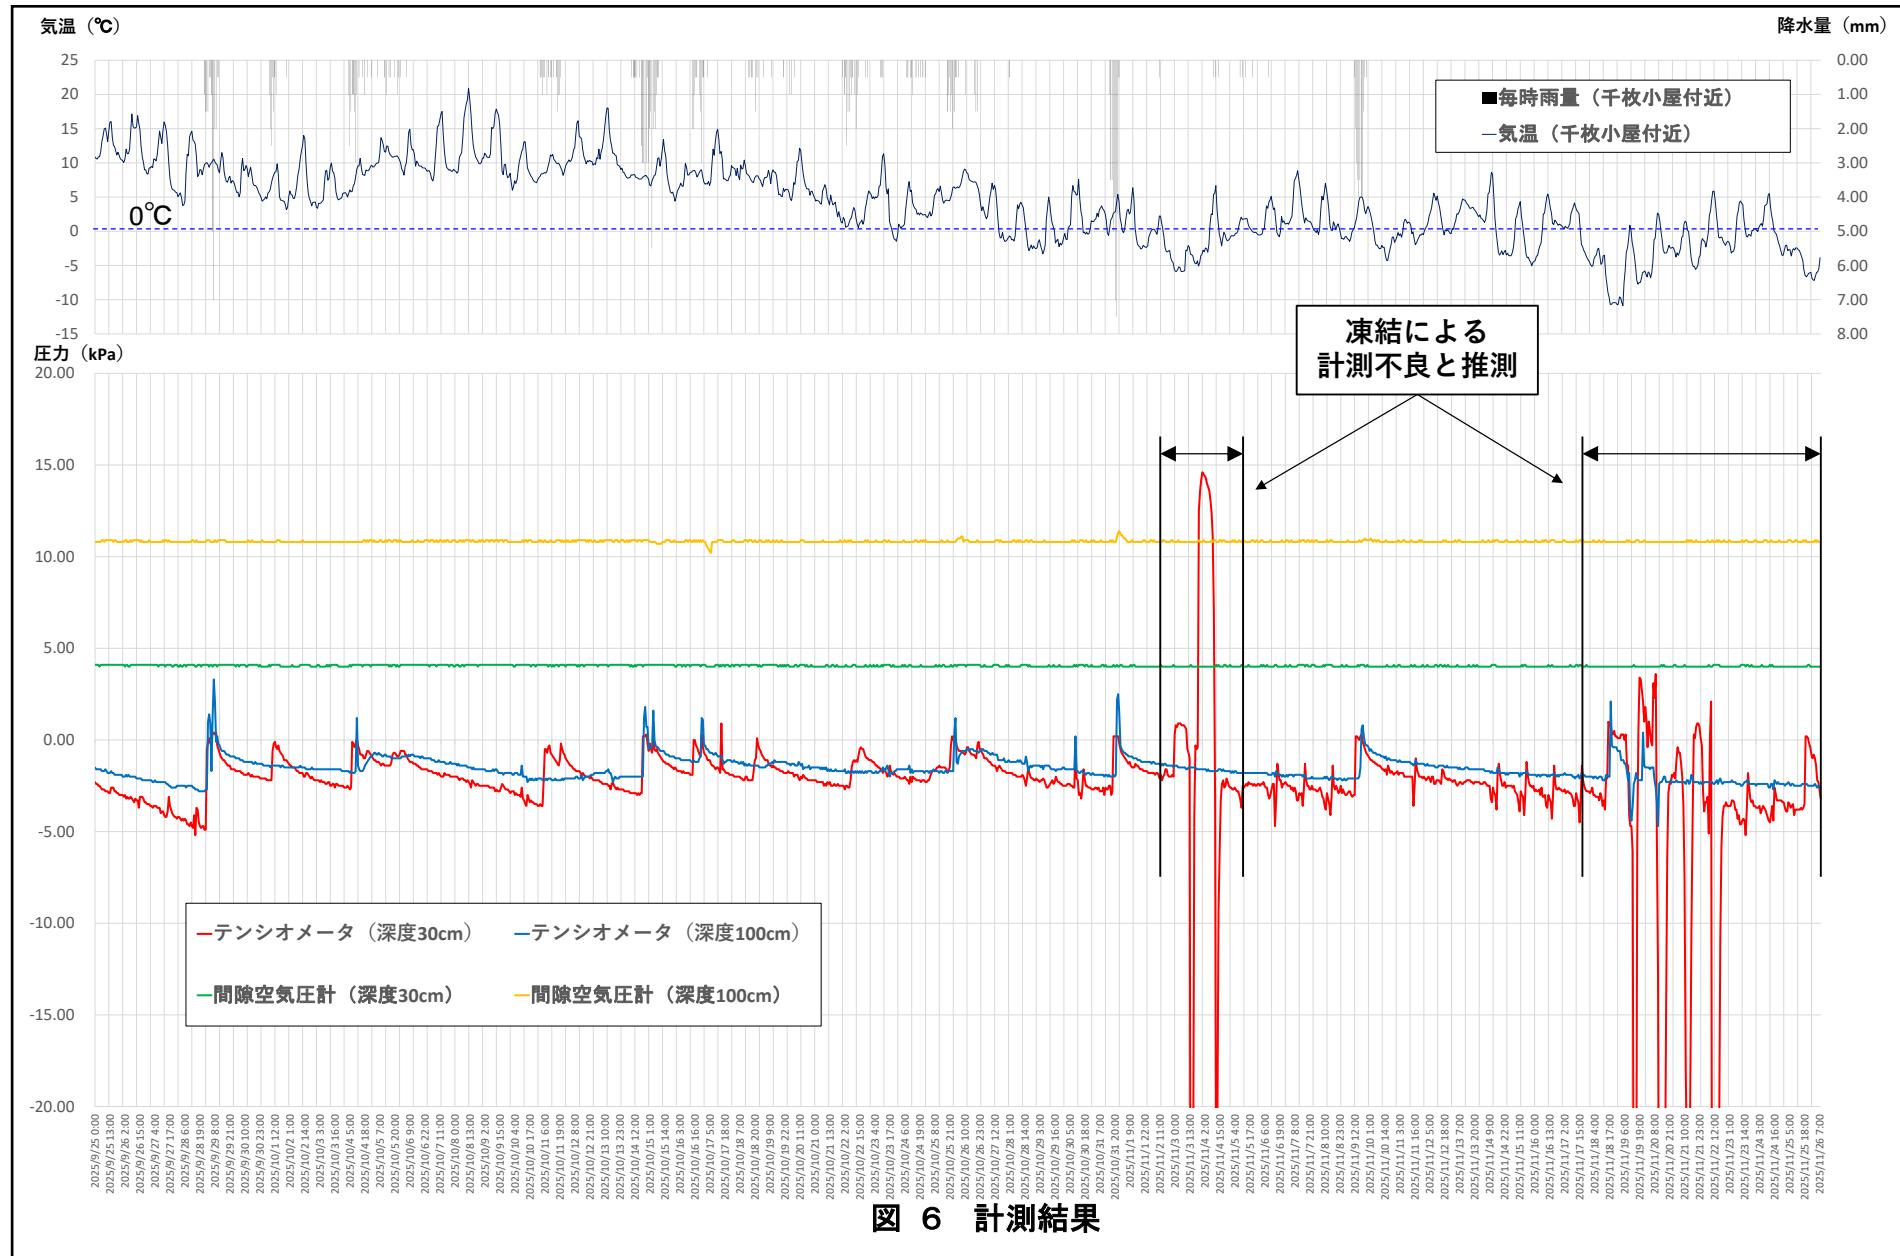
- 調査結果を図 6 に示します。

- ・深度 30cm、深度 100cm におけるテンシオメーターでの計測の結果、約 1 か月にわたり降雨の状況に関わらず pF<sup>1</sup>は 2 よりも小さい (-5kPa よりも高い) ことから、現地の土壤は、負圧飽和状態<sup>2</sup>に極めて近いと考えられます。
- ・水分量が大きいことから、土壤の三相分布<sup>3</sup>を考えると、土壤中の気相（空気）の体積は小さいと考えられます。

- ・深度 30cm、深度 100cm の間隙空気圧計の計測結果が大気圧（101.3kPa）とは異なる値を示していることから、土壤中の空気と大気との関係はないと考えられます。
- ・降雨の有無に関わらず、間隙空気の圧力は変化していないことから、間隙空気は移動していないと考えられます。

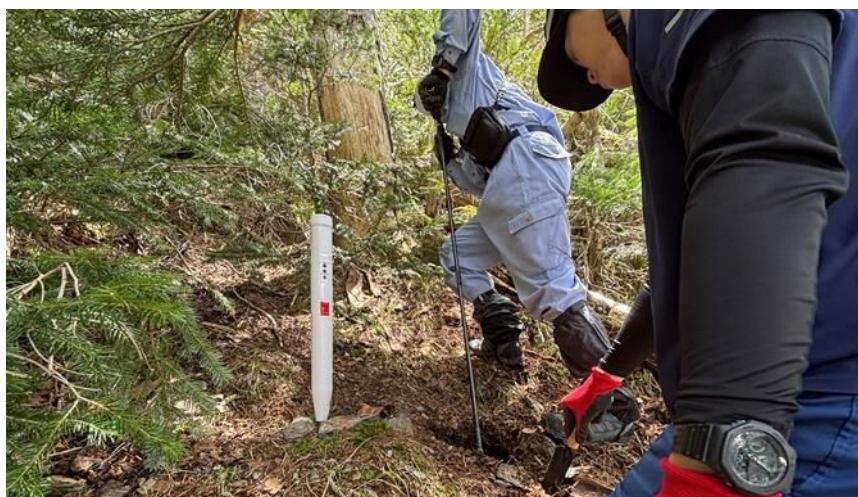
図 7 ハンドオーガーによる掘削状況

- ・間隙水圧計、間隙空気圧計設置時のハンドオーガーによる掘削において、GL-100cm 付近で、オーガーを貫入することができなくなったことから、現地周辺には GL-100cm 付近の深度に、後述する水の連続性を遮るような硬い層が存在すると考えられます。

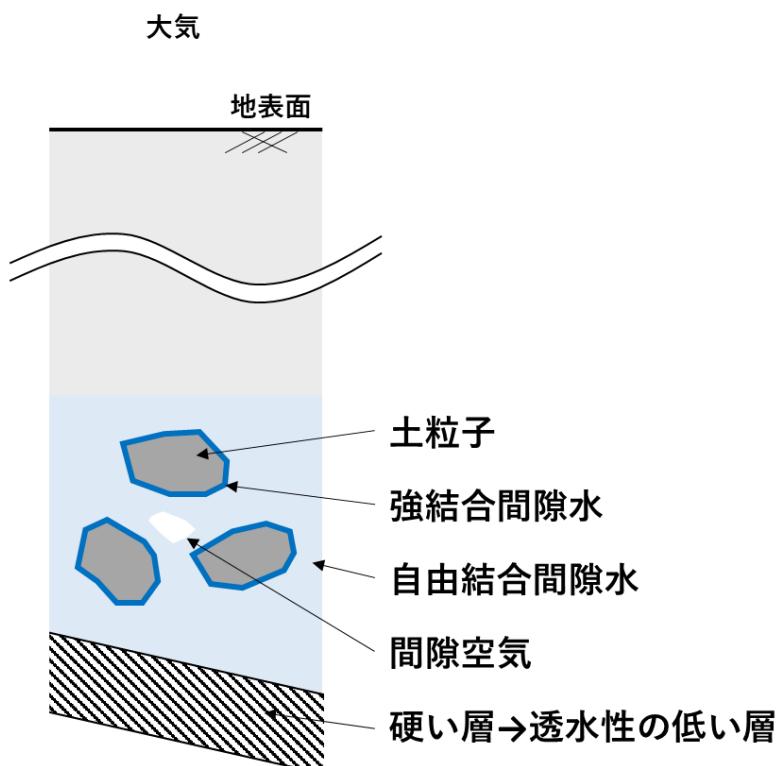
図 8 推定される現地の状況

計での計測の結果、間隙空気は大気との関係はなく、移動していないと考えられることから、間隙空気は間隙水によって大気と隔離されていると推定され、GL-30～100cm 付近の状況は図 8 のような状況であると考えられます。

- ・降雨の有無に関わらず、図 8 のような状況であるということは、GL-100cm 付近の層より深部に、鉛直方向へ水が移動しづらくなっているということを示しており、GL-100cm 付近の深度にある層は、透水性が低いと考えられます。

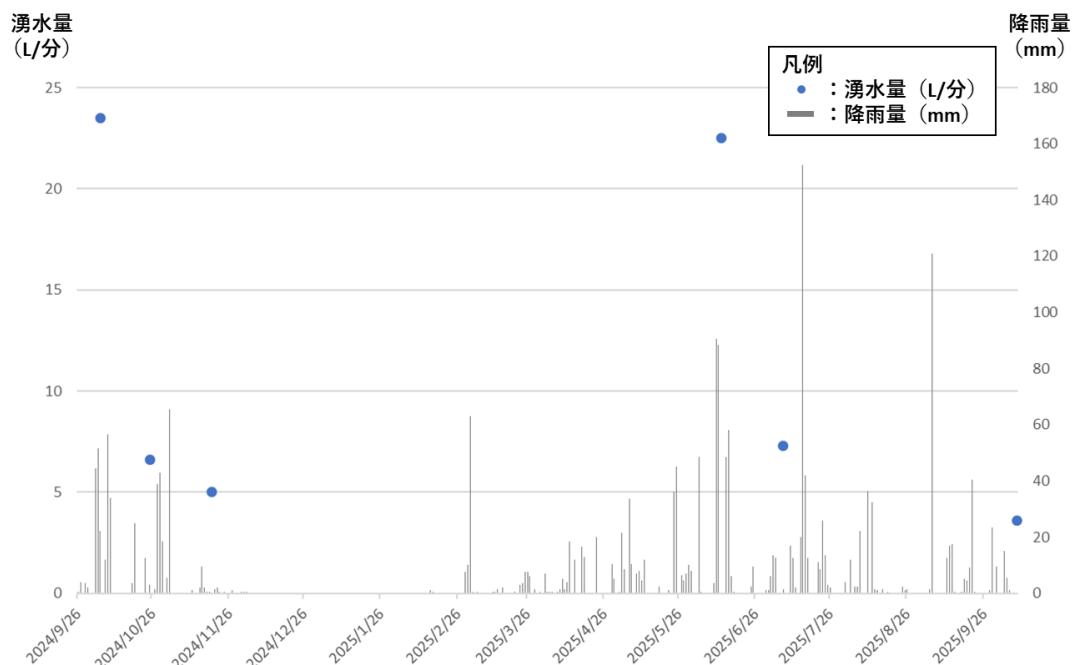
図9 千枚小屋南側の湧き水の湧水量と千枚小屋付近の雨量との関係

- 千枚小屋南側の地表の湧き水について、2024年10月から2025年10月までの約1年<sup>4</sup>の間に計測した実測湧水量と千枚小屋付近で観測した降雨量の関係を図9に示します。なお、現地の地形の状況から、湧水量を連続計測する設備の設置が困難であることから、湧水量の計測は調査員が現地へ行き、その時点の湧水量を計測しています。
- これらのデータを使用し、湧水量の実測値から推定した一定期間の総湧水量と、降雨量と流域面積から算出した一定期間の総降雨量との比較を行いました。
- なお、2024/12/04～2025/2/14は、降雪の影響が考えられ、設置した雨量計では正確な降水量を観測できていないため、当該期間のデータは分析から除外しています。

- 湧水量は降雨量との相関があると考えられるため、湧水量を計測した日を起点として、計測日前1日総降雨量～10日総降雨量を算出しました（詳細は資料4本編巻末参考資料2参照）。
- 算出した総降雨量と湧水量との相関を分析したところ、前2日総降雨量が、湧水量と最も相関の高い結果となりました（決定係数  $R^2=0.96$ 、詳細は資料4本編巻末参考資料3参照）。

- ・前2日総降雨量（x）と湧水量（y）の関係は、 $y = 0.21x + 5.44$  で表され、この回帰式を用い、実測値のない日における日湧水量を推定しました。
- ・推定した日湧水量を用い、2024年10月から2025年10月まで約1年間<sup>5</sup>の総湧水量を算出すると、期間総湧水量は3,659m<sup>3</sup>と推定されました（詳細は資料4本編巻末参考資料4参照）。

- ・次に、期間総湧水量を推定した2024年10月から2025年10月までの約1年の間の千枚小屋南側の湧き水の流域に関する総降雨量を算出します。
- ・千枚小屋付近に設置した雨量計で計測された雨量データに、推定される千枚小屋南側の湧き水の流域面積を乗じることで、千枚小屋南側の湧き水の流域に関する総降雨量を算出します。
- ・雨量については、図9の通りです（詳細は資料4本編巻末参考資料4参照）。
- ・流域面積については、国土地理院の標準地図から目視で判別することが困難であったため、当社の航空レーザー測量（5mDEM）の結果をもとに、地形解析ツール LoggingSketch Ver 1.00により流線<sup>6</sup>を描き、判別しました（図10）。
- ・判別した結果、千枚小屋南側の湧き水に関する流域面積は、8,294m<sup>2</sup>と推定されました。
- ・計測した雨量データと推定流域面積を用い、2024年10月から2025年10月まで約1年の期間総降雨量を算出すると、17,015m<sup>3</sup>と推定されます。

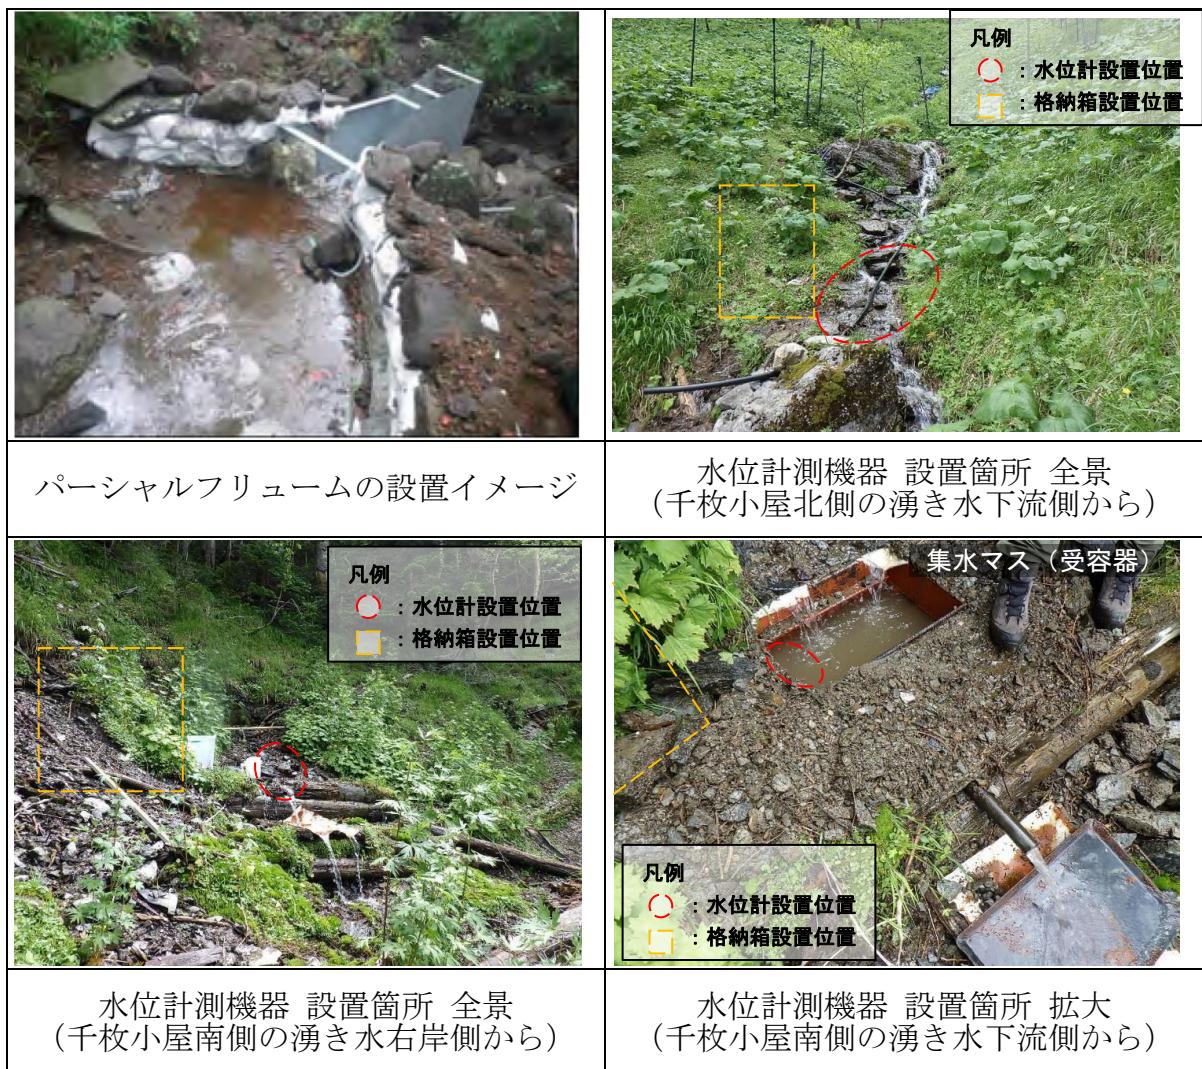
図 11 地表面付近の湧き水モニタリングの例

- ・地表面付近の湧き水について、現地に水位計を設置し、湧き水の状況を連続測定します。
- ・千枚小屋北側の湧き水については、山小屋利用のために湧き水の一部を取水している流路にパーシャルフリューム<sup>7</sup>及び水位計を設置し、流量を確認します。
- ・また、千枚小屋南側の湧き水については、地形の制約上、パーシャルフリュームを設置して湧き水を集めることが困難であるため、山小屋利用のための集水樹に水位計を設置し、湧き水の量の変化を確認します。なお、千枚小屋北側の湧き水と南側の湧き水については、通信機器を設置することにより、JR東海静岡工事事務所において、水位データをリアルタイムで確認できるようにする計画です。

- ・荒川小屋付近の湧き水と高山裏避難小屋付近の湧き水については、湧き水の流路に水位計を設置し、流量を確認します。水位データは、水位計内に保管され、現地でのデータ回収の都度、水位の状況を確認します。
- ・また、千枚小屋南側の湧き水周辺における間隙空気圧と間隙水圧についても計測を継続し、トンネル掘削時には、その時点までに計測されてきた間隙空気圧と間隙水圧の計測結果と比較し、トンネル掘削に伴う圧力変化が生じているかどうかを確認し、トンネル掘削による地表の湧き水への影響を考察します。
