下流工区 函体工 進捗状況

なますくん通信 9

沼津土木事務所
沼川新放水路整備課
R4.1.20発行

沼川新放水路事業のソフト及びハード対策について

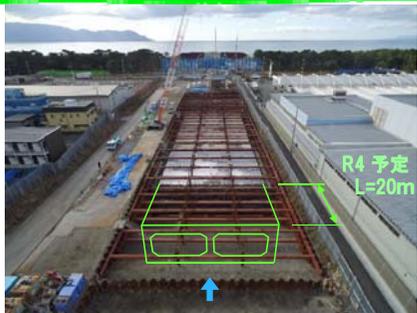
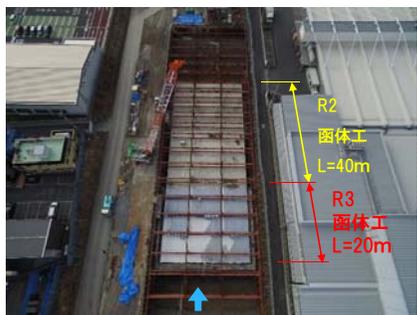
県道富士清水線からJR東海道本線までの下流工区では、令和2年度に施工した長さ40mの函体の上流側に、令和3年度は更に長さ20mの函体工事を実施しています。12月末に頂版部のコンクリート打設が完了し、長さ60mの函体が設置されました。洪水を流す内空断面（幅10m*高さ4.5m*2連）の構造物を間近で見ると、かなりの迫力です。

引き続き、令和4年度は長さ20mの函体工事の整備を予定しています。

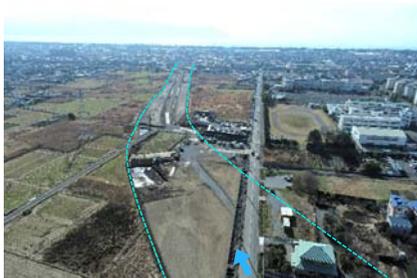
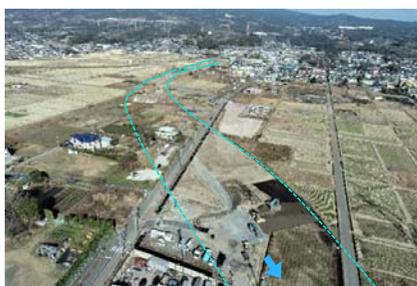
国道1号から高橋川までの上流工区では、令和3年度は、全延長約1.4kmのうち、約1.0kmで、放水路の堤防を築造するための盛土工を実施しています。

上流工区の地盤は、非常に軟弱な地盤であるため、周辺の地盤へ影響を与えないよう、令和4年度も引き続き少しずつ時間をかけて、堤防を高くしていく予定です。
