令和8年7月9日

# 県道静岡焼津線「浜当目トンネル」 対策検討会(第6回) 本編資料

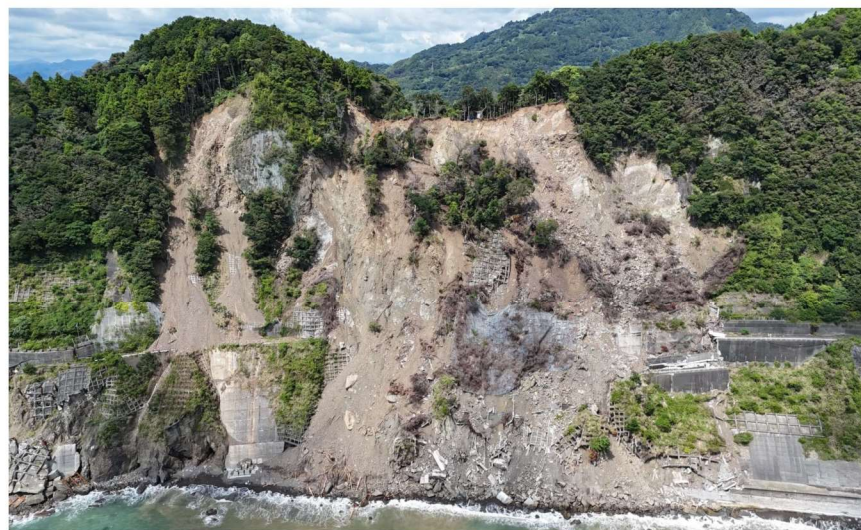
斜面崩壊全景（R6.9.4撮影）

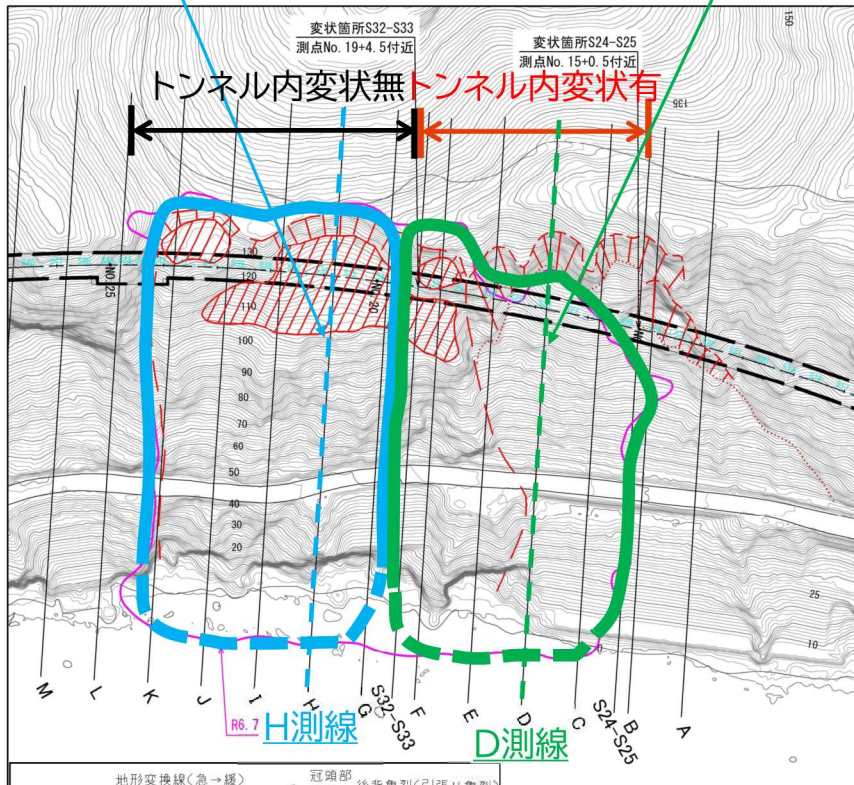
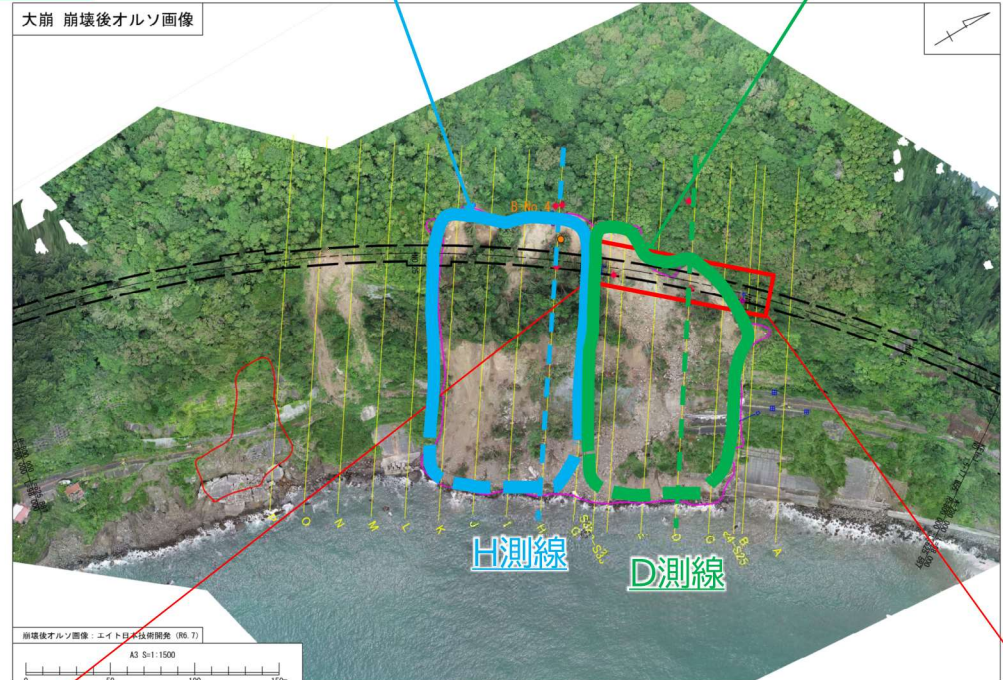
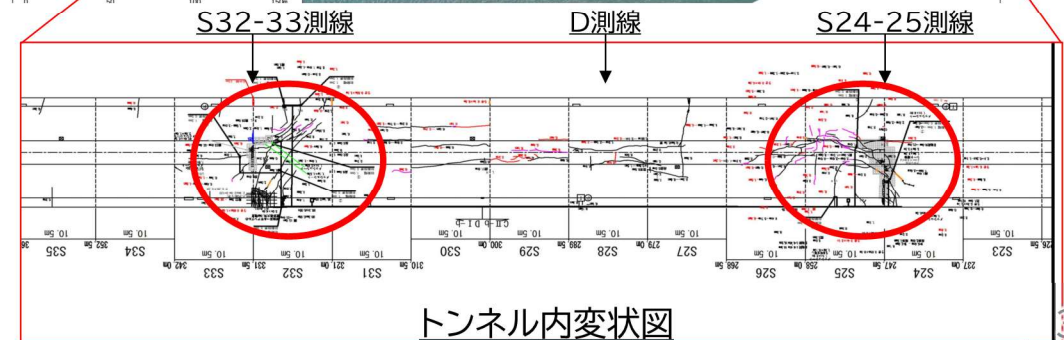
- 斜面状況から、地すべりブロックとしては、地質構造等の弱面を起因として、土塊が一体となって剛体的に運動した【地すべりブロック】と、突発的に土塊(斜面の一部)が崩壊に近い状況で運動した【崩壊性地すべりブロック】の2つに分かれており、各ブロックを**地すべり範囲**と特定

頭部に馬蹄形上の滑落崖及び緩斜面を持つ地すべり地形  
(地すべりブロック)  
→代表断面を**H測線**と設定

頭部に滑落崖が確認される崩壊跡地形  
(崩壊性地すべりブロック)  
→代表断面を**D測線**と設定

表層が乱されていないことから地すべり変動と推定

表層が乱されていることから崩壊性地すべりと推定

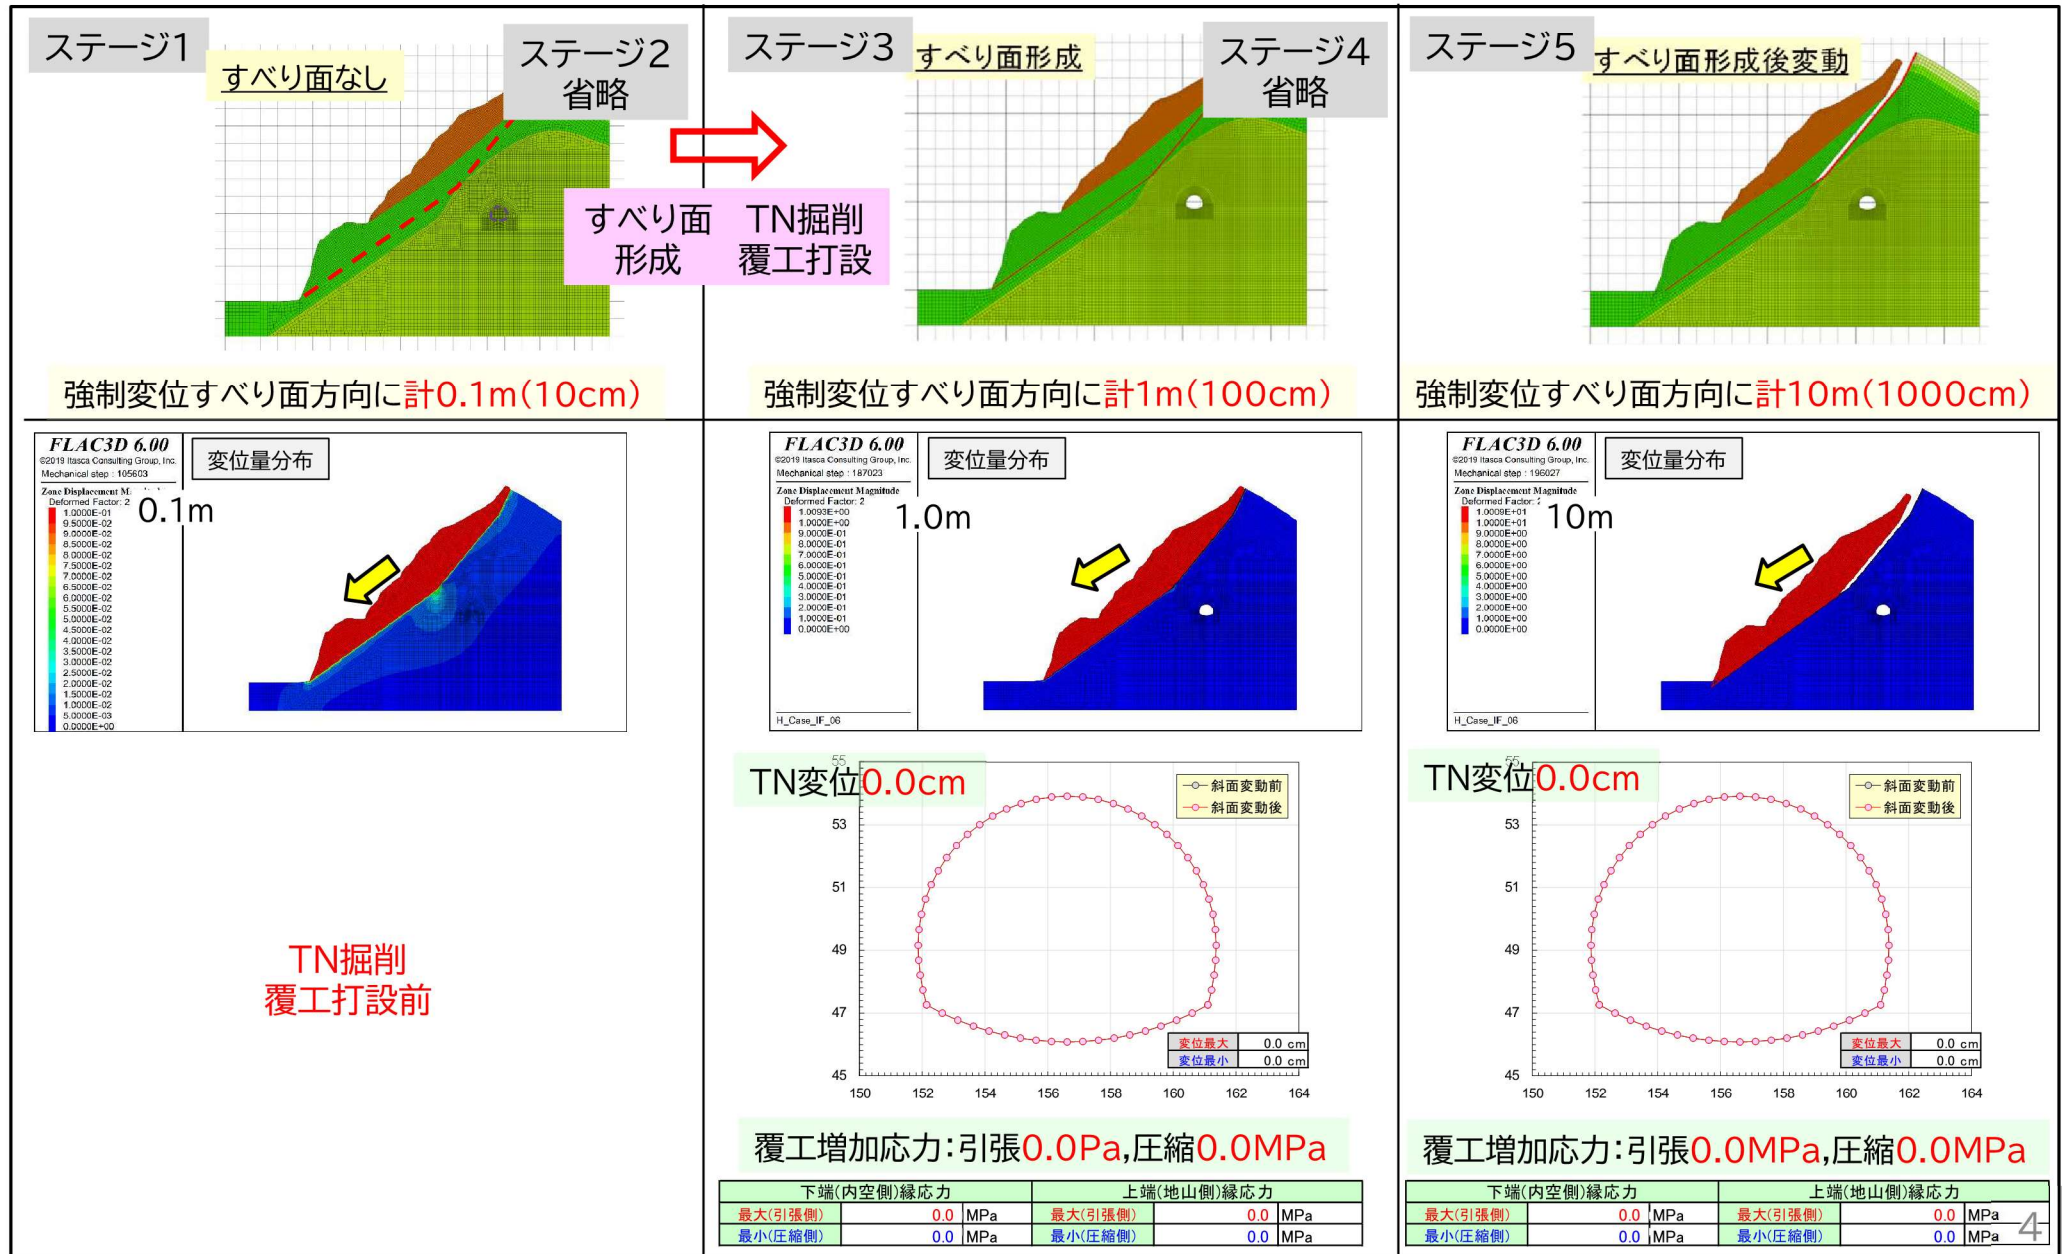
H測線

- 弾塑性モデルを用いた時系列的な解析検討を実施
- H測線【地すべりブロック】では、斜面変動の影響(応力伝搬)がトンネルに伝わりにくい
- 地すべり面形成後はトンネルへの影響は小さい

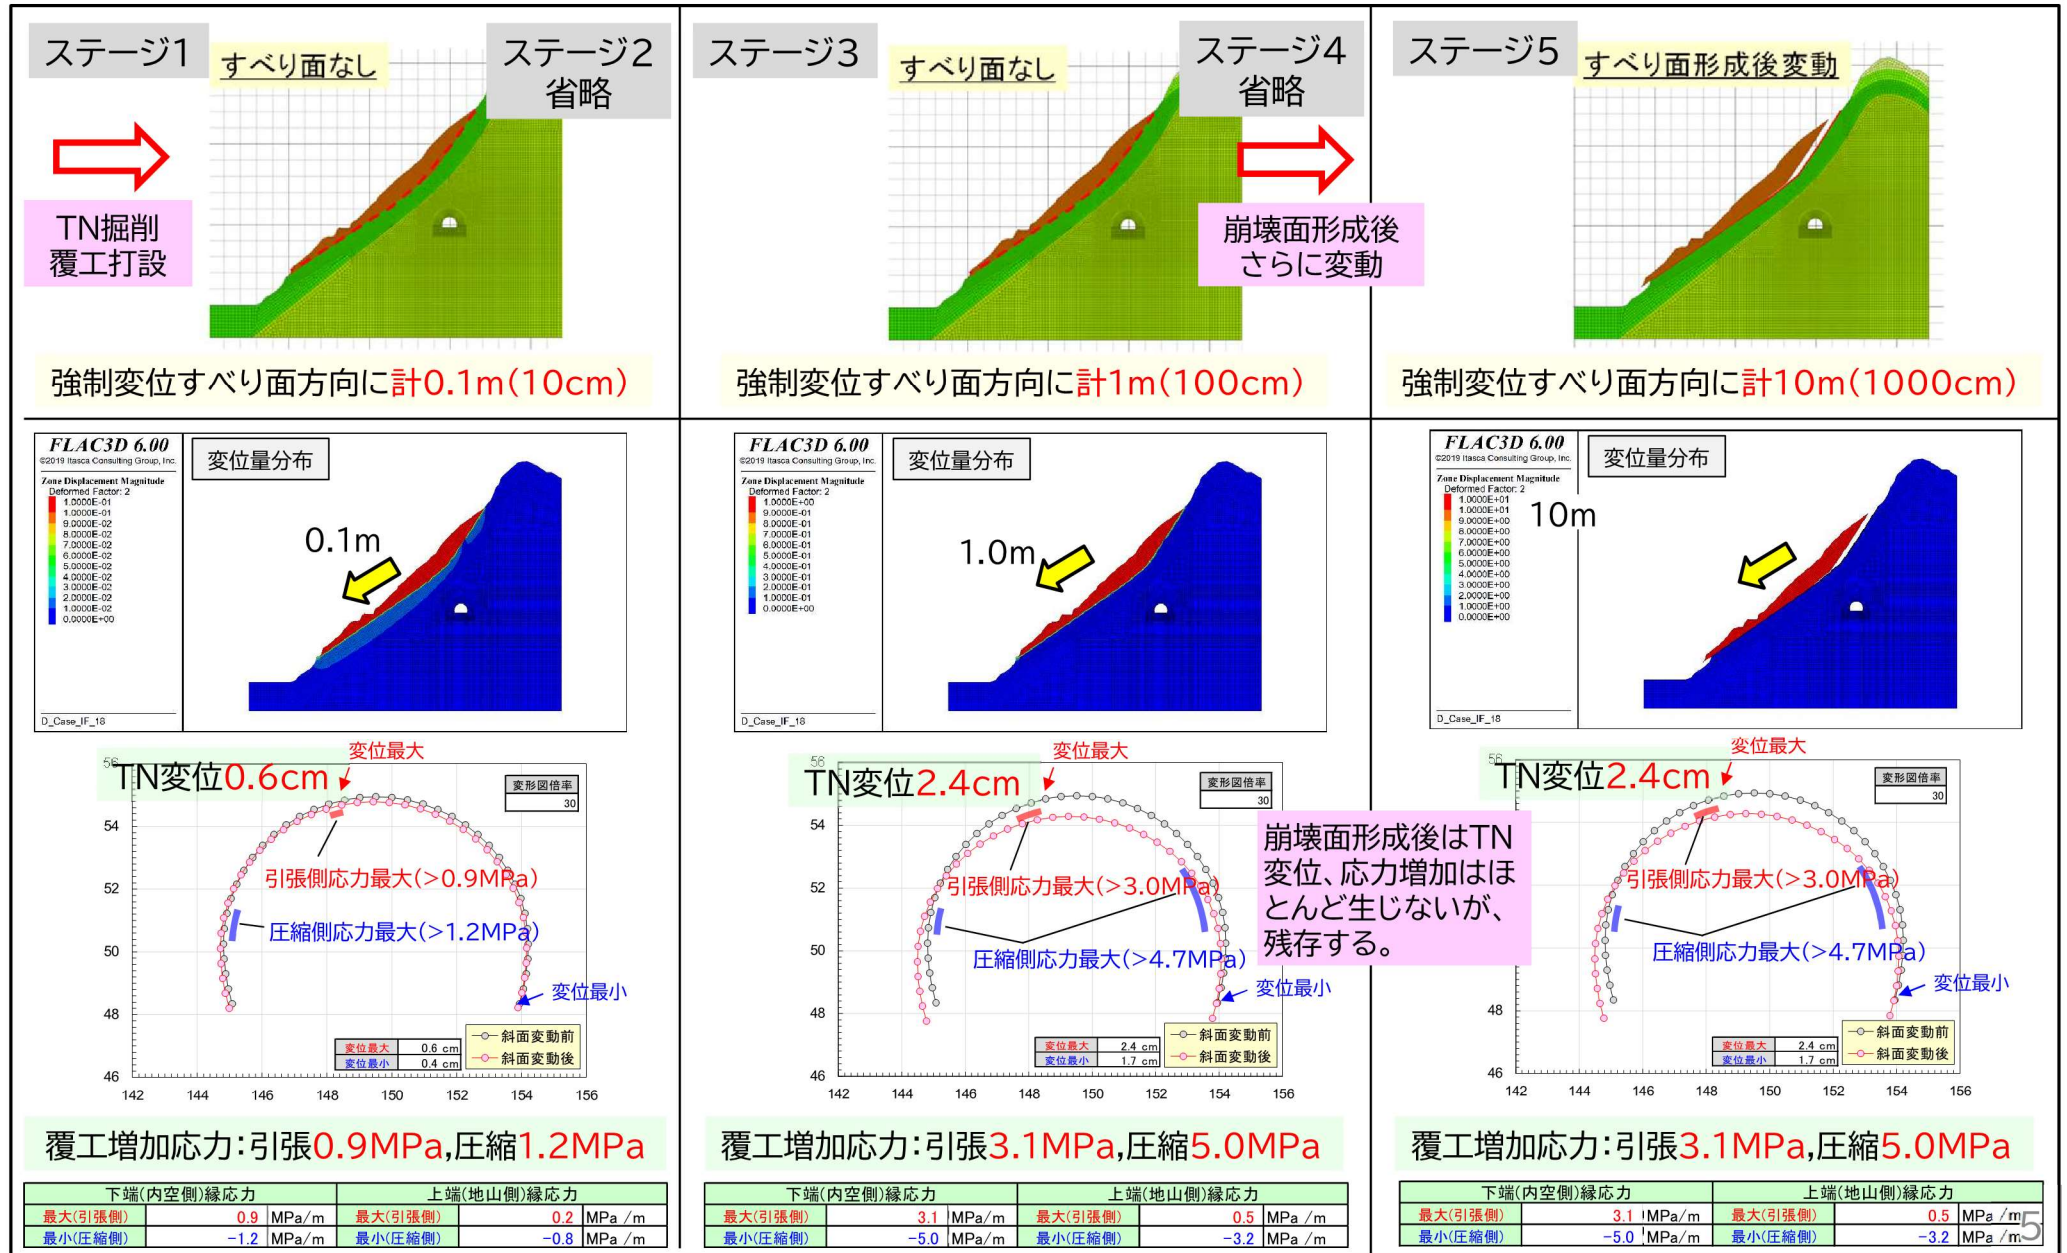
D測線

- D測線【崩壊性地すべりブロック】では、斜面変動の影響(応力伝搬)がトンネルに伝わりやすい
- 地すべり面形成後はトンネルへの影響は小さい
- 地すべり変動による応力が伝搬したことで、トンネル(覆工)が破損したものと推定

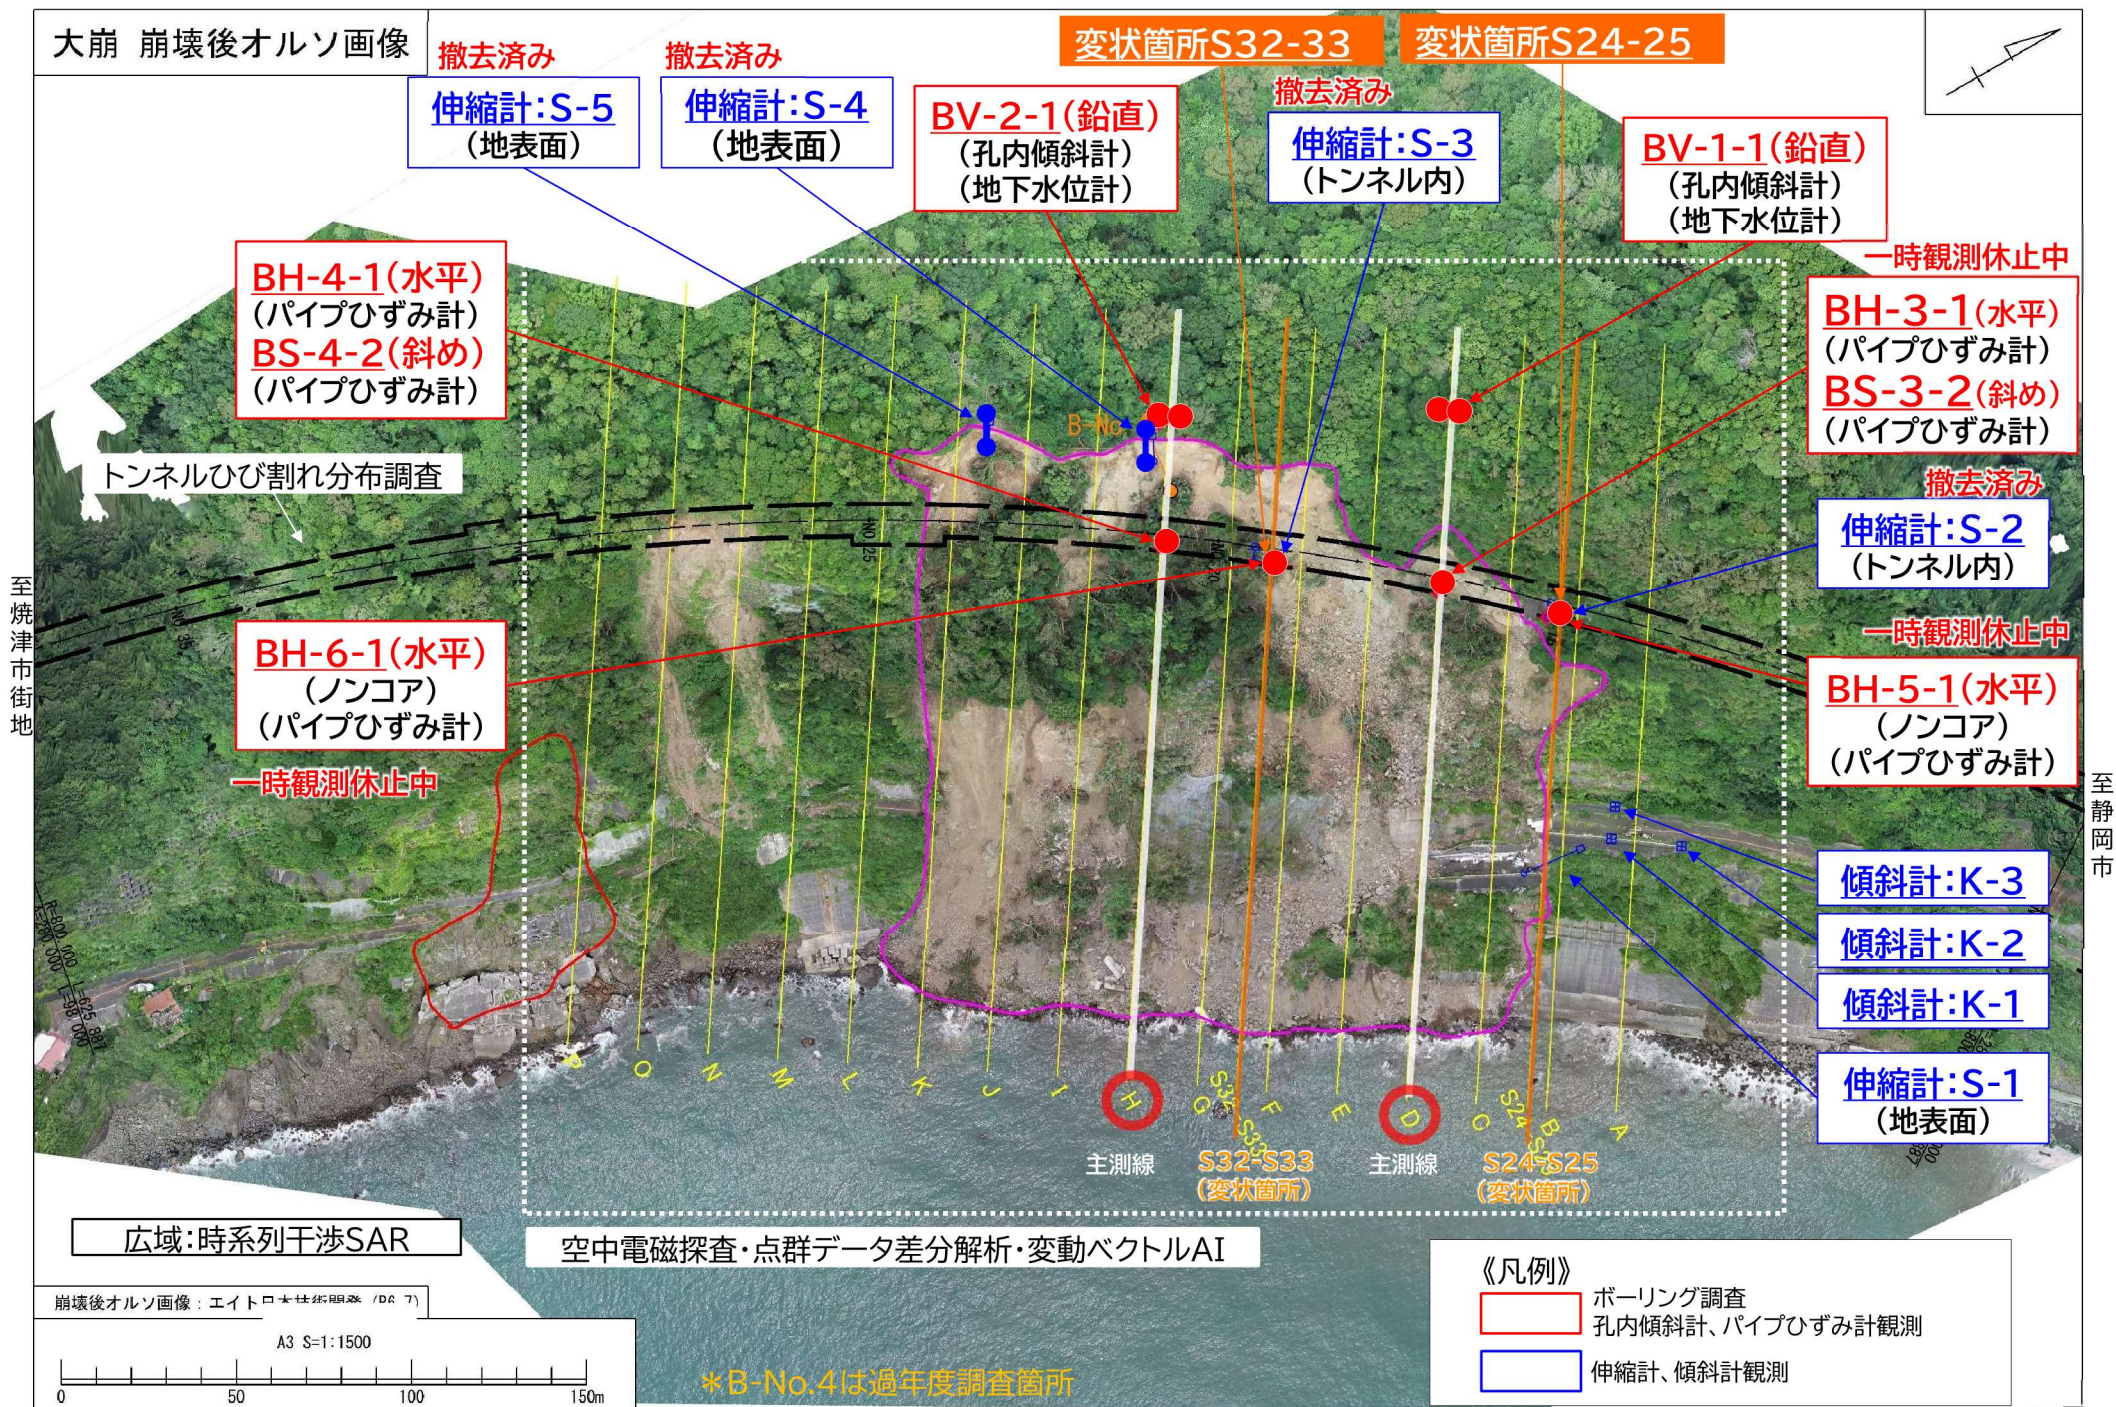
## 2. 地すべり等の観測の状況について 観測箇所図

<観測状況> ※観測箇所については 観測箇所図 参照

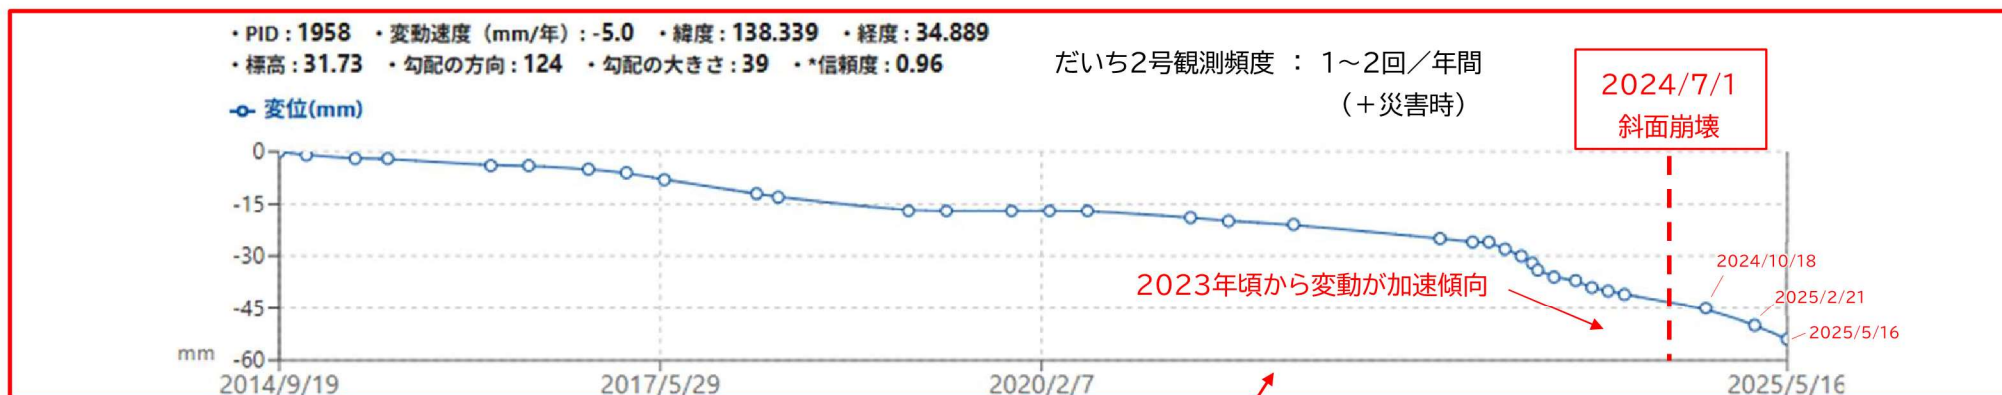
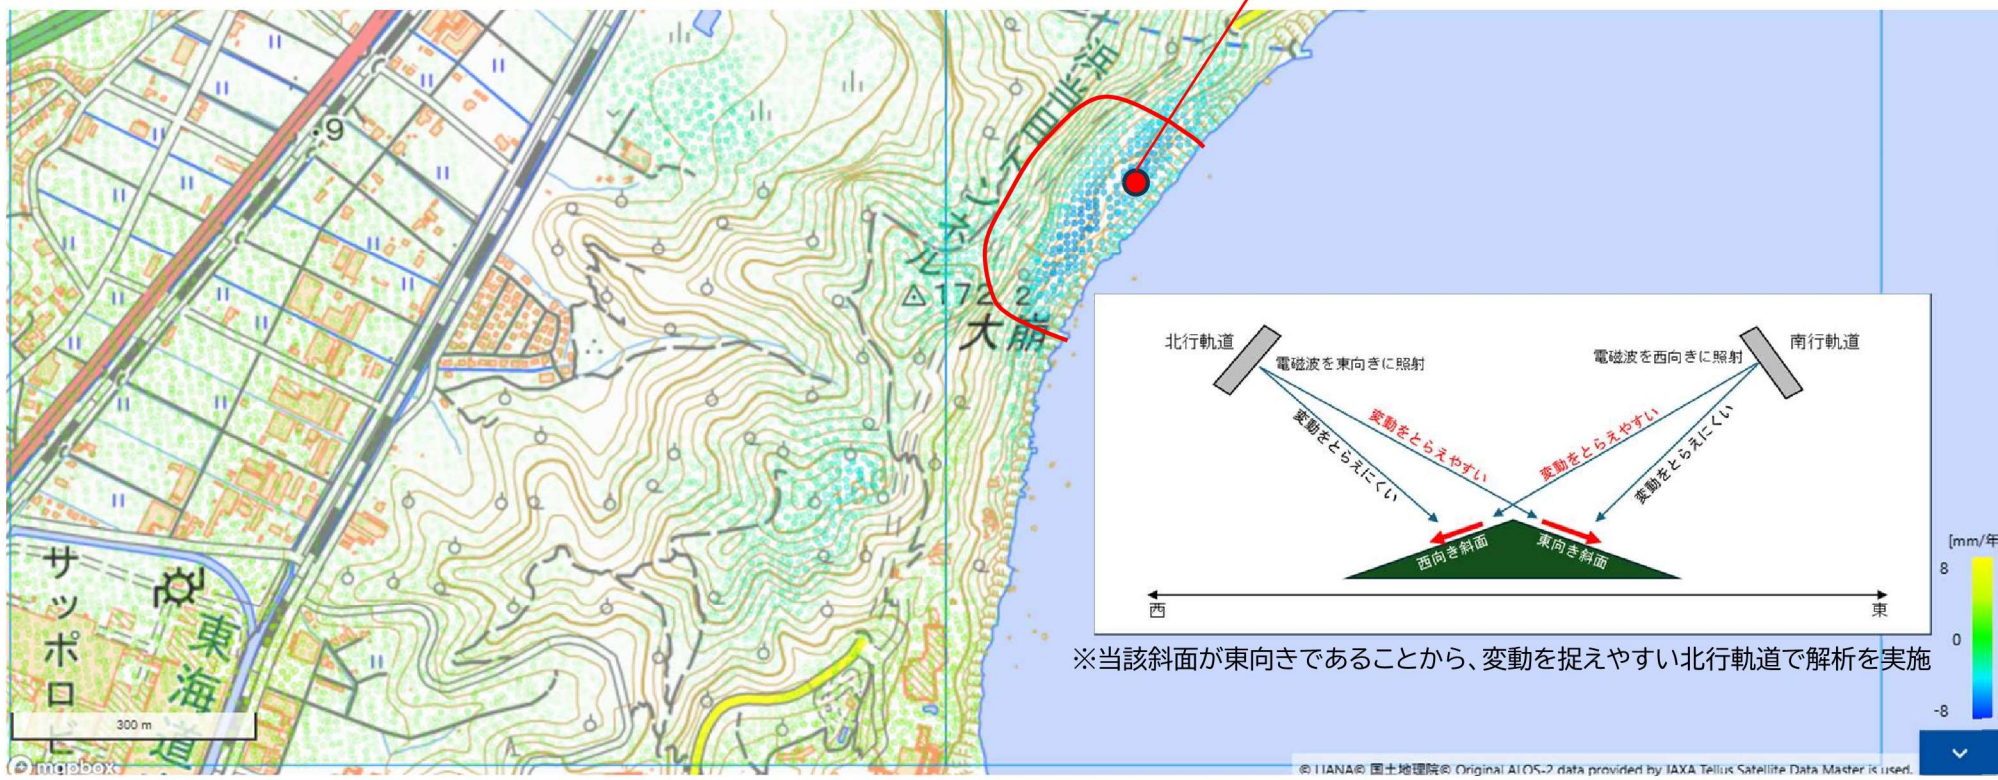
- 崩壊斜面は、2024年7月1日の崩壊発生以降、SAR衛星だいち2号(ALOS-2)の北行軌道により、3回観測されている
- 崩壊斜面では、継続的な変動傾向が確認されており、2023年頃から変動が加速傾向であった
- 隣接斜面では、顕著な変動傾向は確認されていない
- 令和8年3月にALOS-2の基本観測シナリオが変更となったことから、今後は、後継であるALOS-4による観測データを用いた解析を実施していく

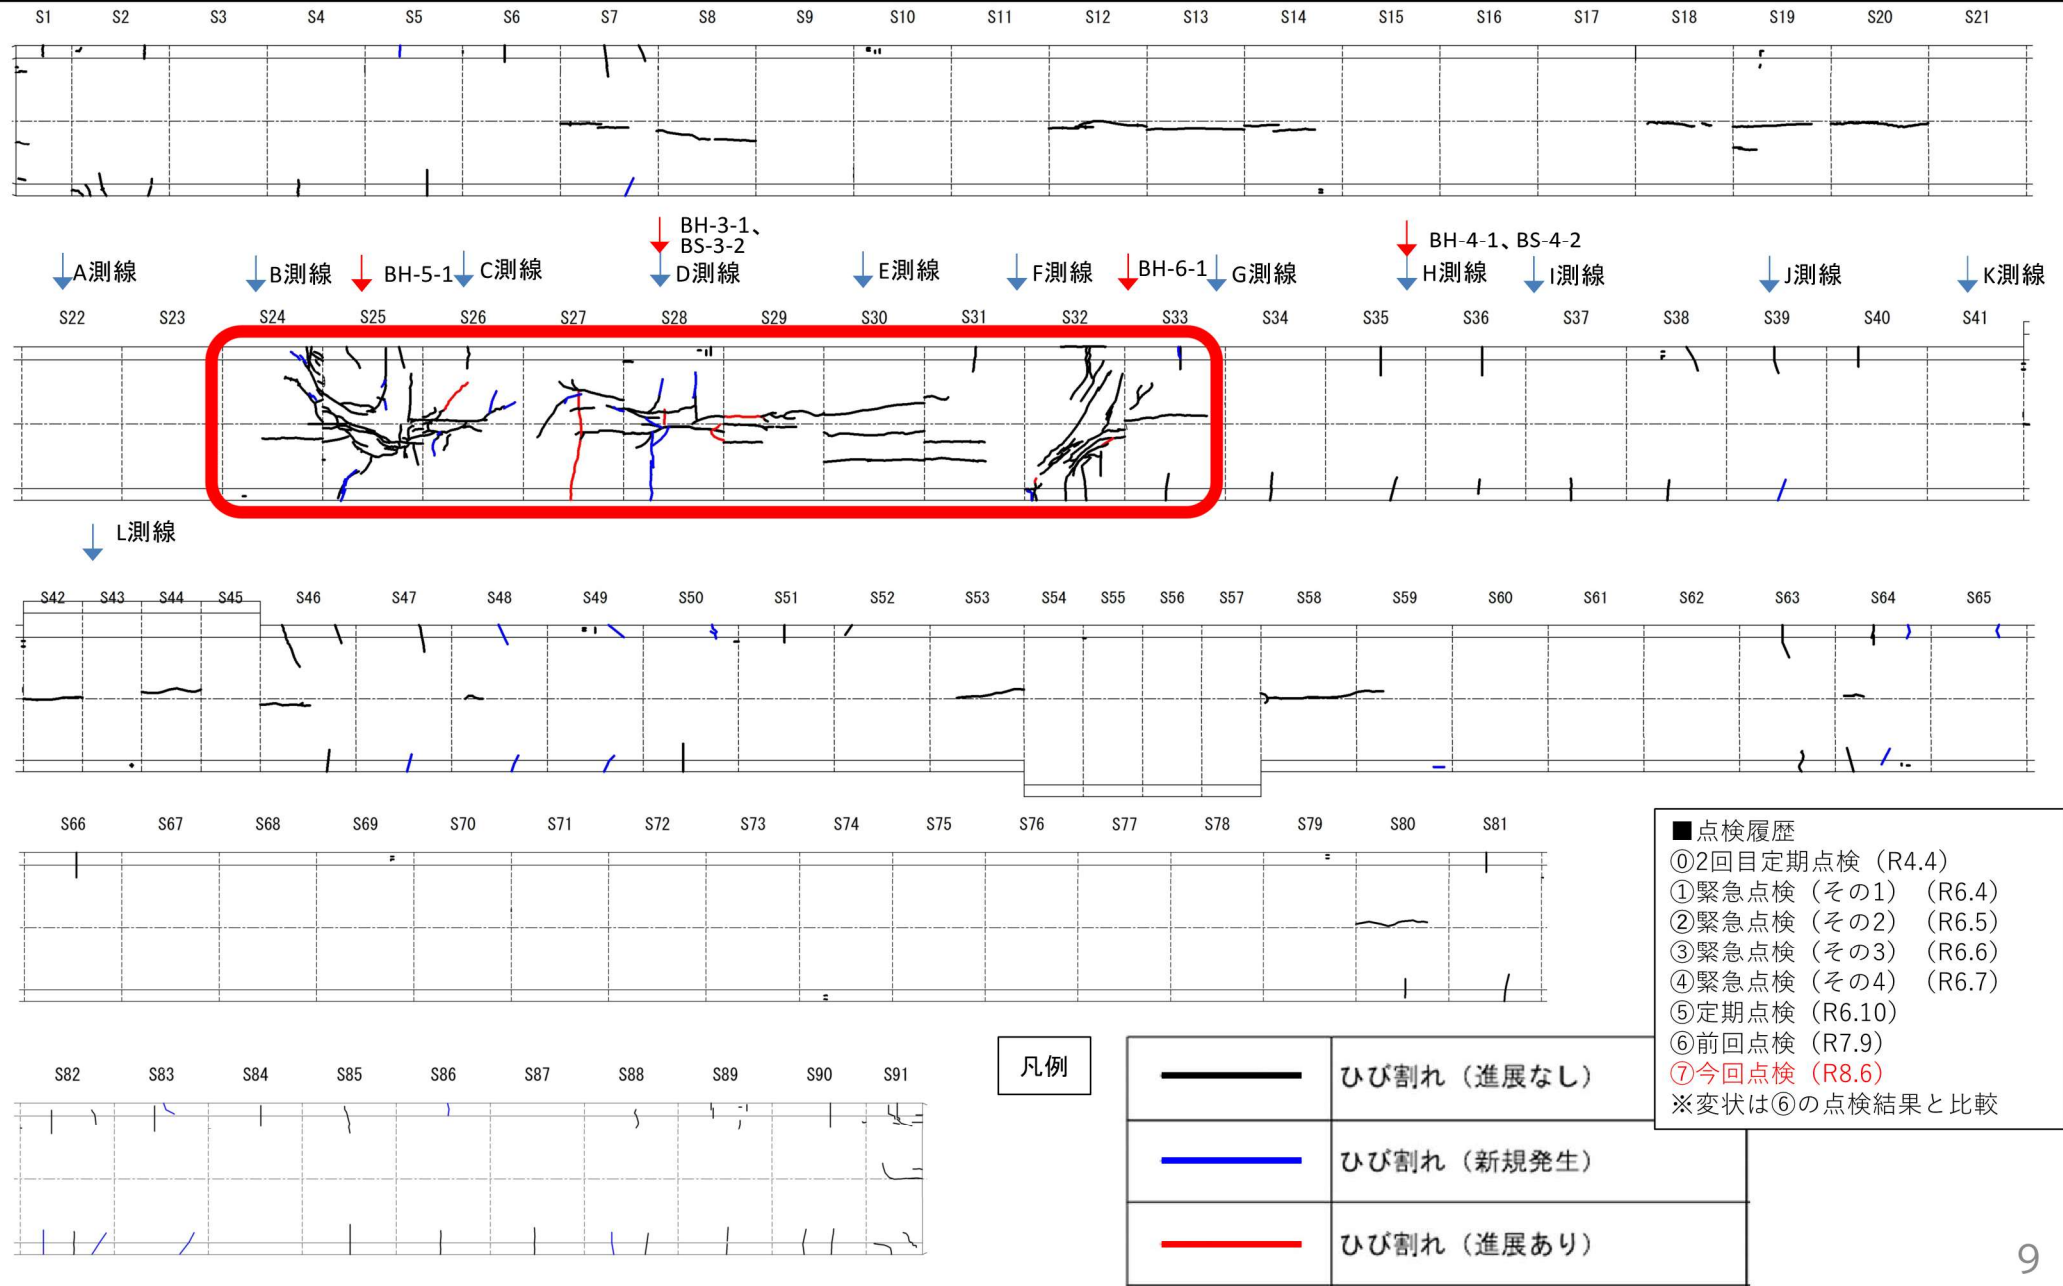
- 変状の進行性を確認するために、トンネル全線の点検(R8.6)を実施
- 前回点検(R7.9)の結果を比較
- クラック発生は軽度であり、沈静化傾向にあると推定される

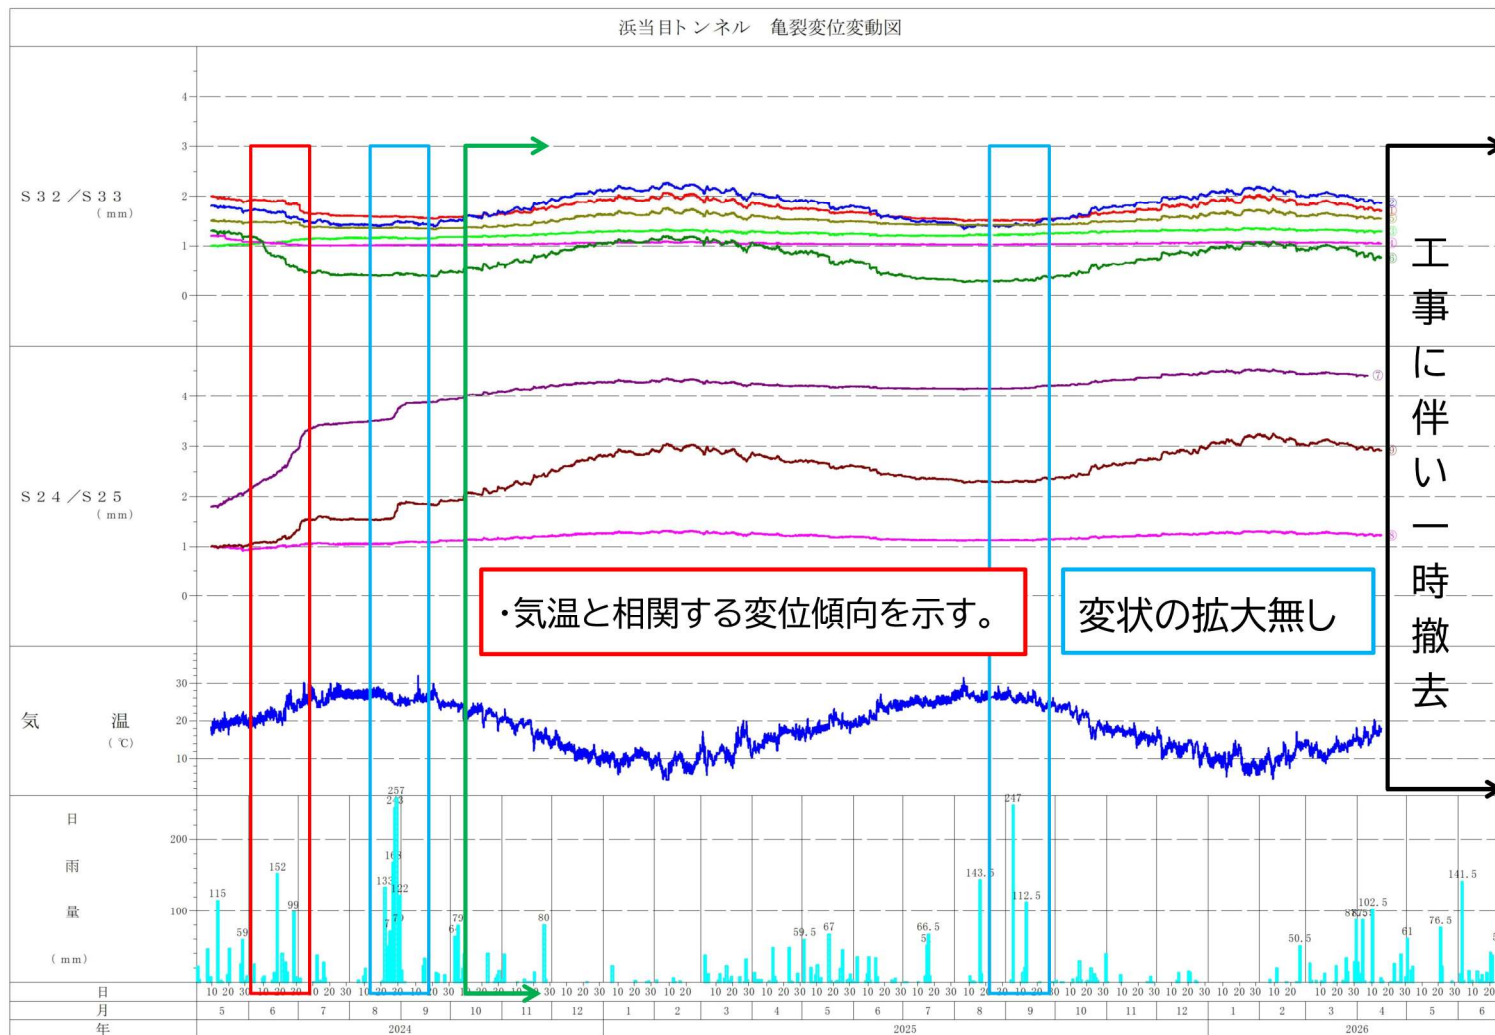
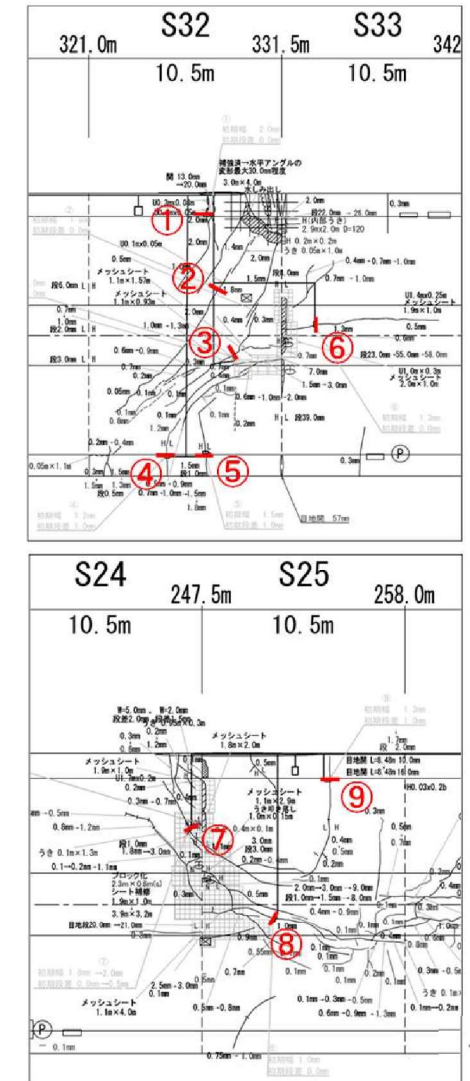
- 結果 : これまで、トンネル坑内の亀裂変位(ひび割れ)は、異常なひび割れ等は発生していない
- 考察 : (1)斜面崩落(□):斜面崩落前後でひび割れ幅が0.1~0.2mm変動が生じており、斜面変動との関連性があると考えられる。  
 (2)降雨 (□):多量の降雨時にはひび割れの変動が確認されることから、降雨との関連性があると考えられるが、  
 2025年9月上旬の247mmの降雨では変位は確認されていない。  
 (3)温度変化(→):10月10日以降は気温変化によりコンクリートが収縮・拡大しひび割れ幅が変化したと推察されるため、  
斜面変動等によるものではないと考えられる。

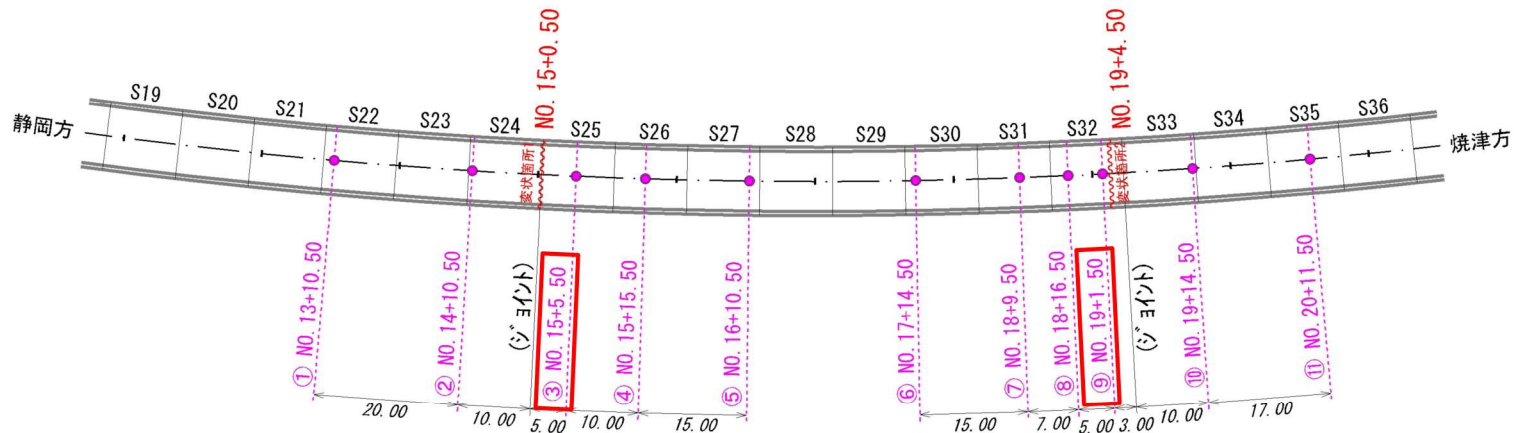
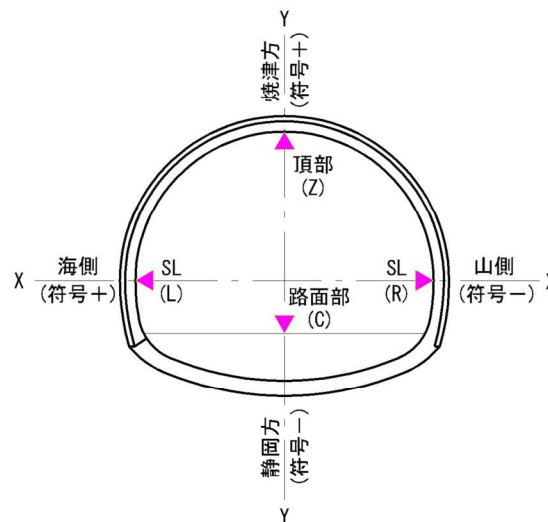
### 定点観測実施箇所

11箇所×4箇所=44箇所

[平面図] S=1:1000

[断面図] S=1:200

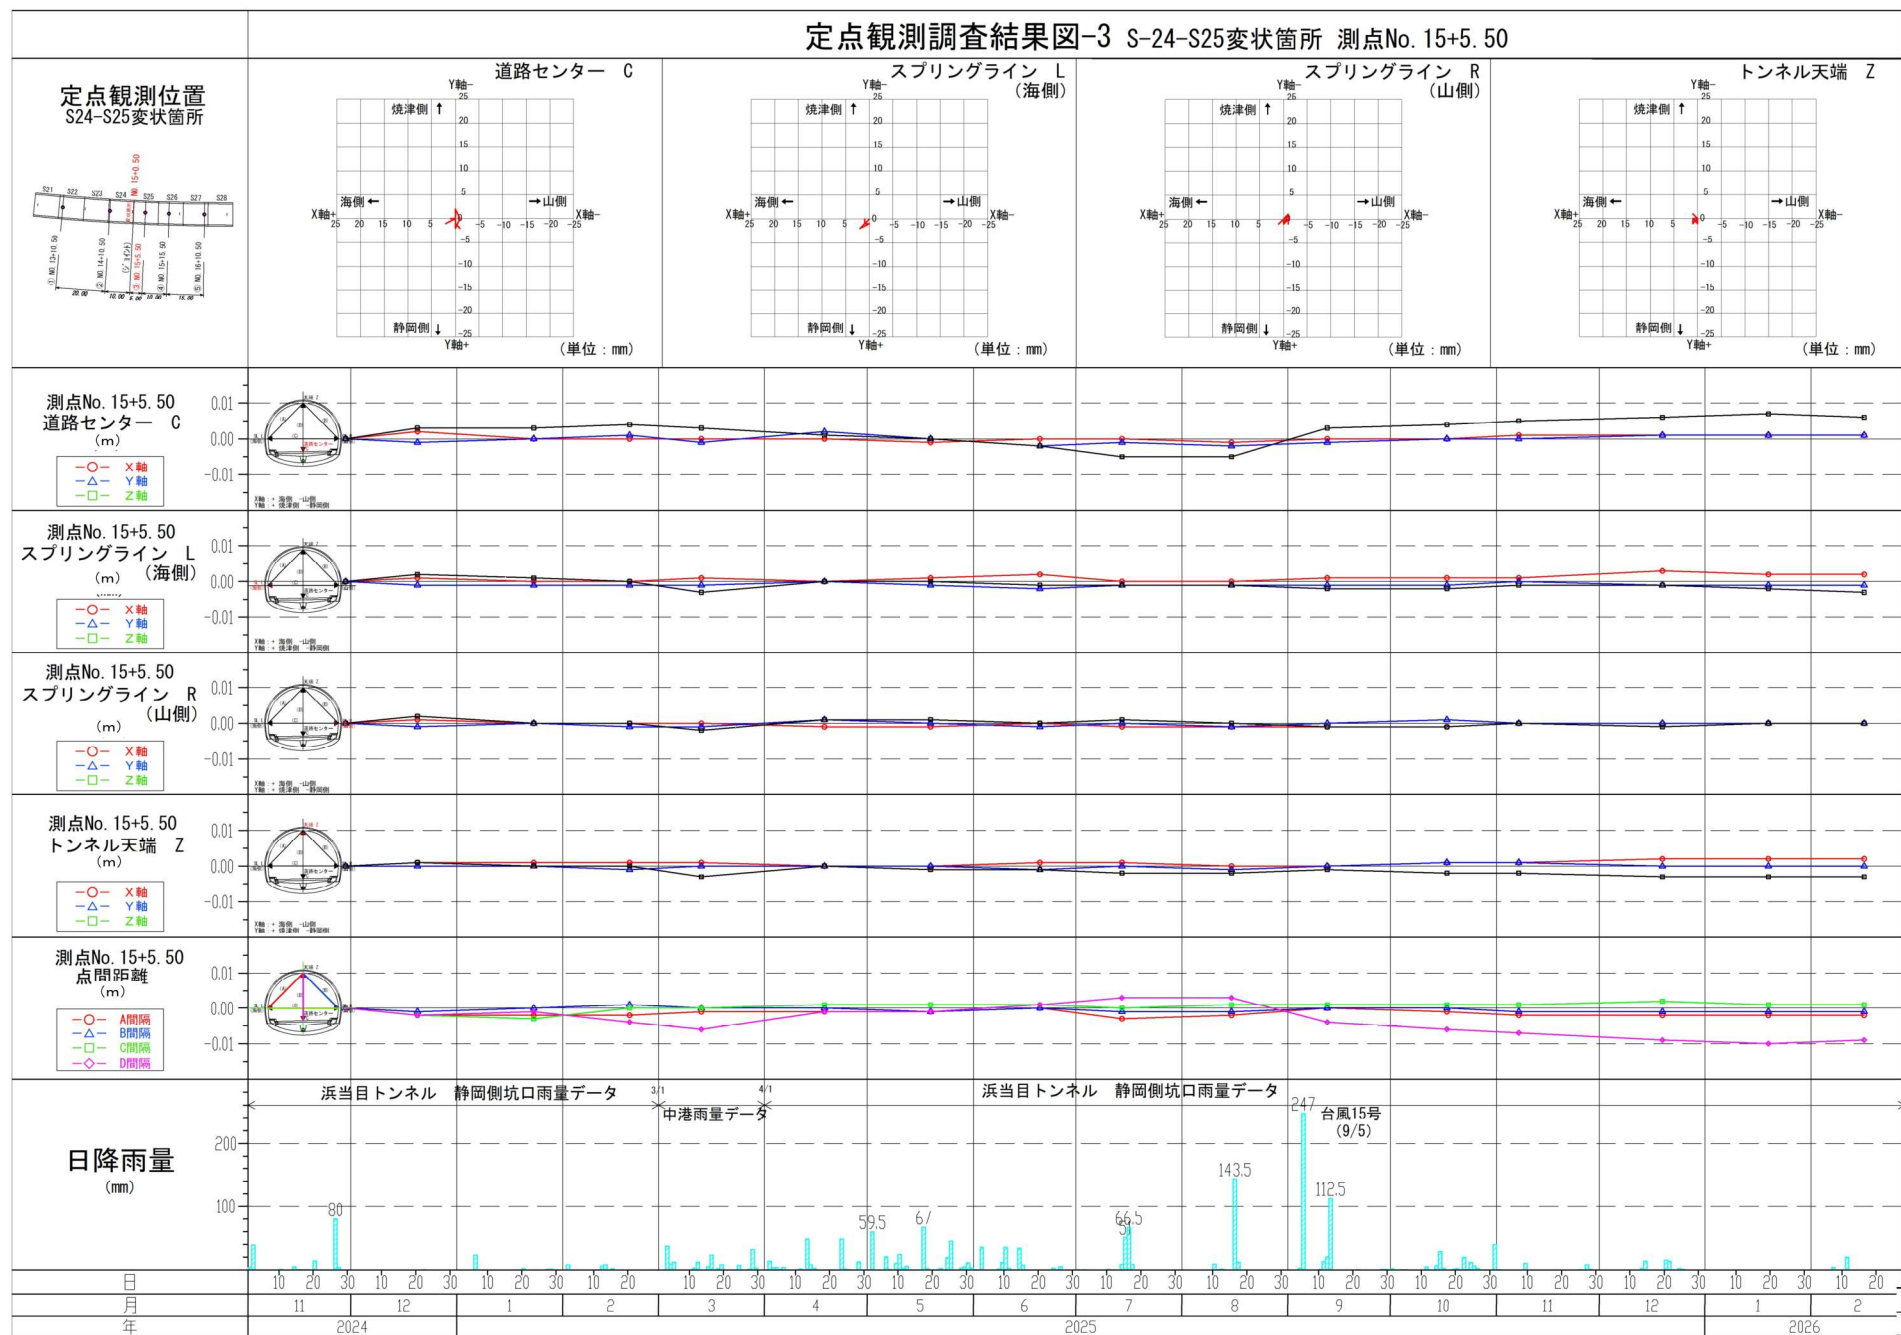
③

■ 結果:トンネル内定点観測では、軽微な変動は確認されたが、顕著な変動は発生していない
