令和8年7月9日

# 県道静岡焼津線「浜当目トンネル」 対策検討会(第6回) 本編資料

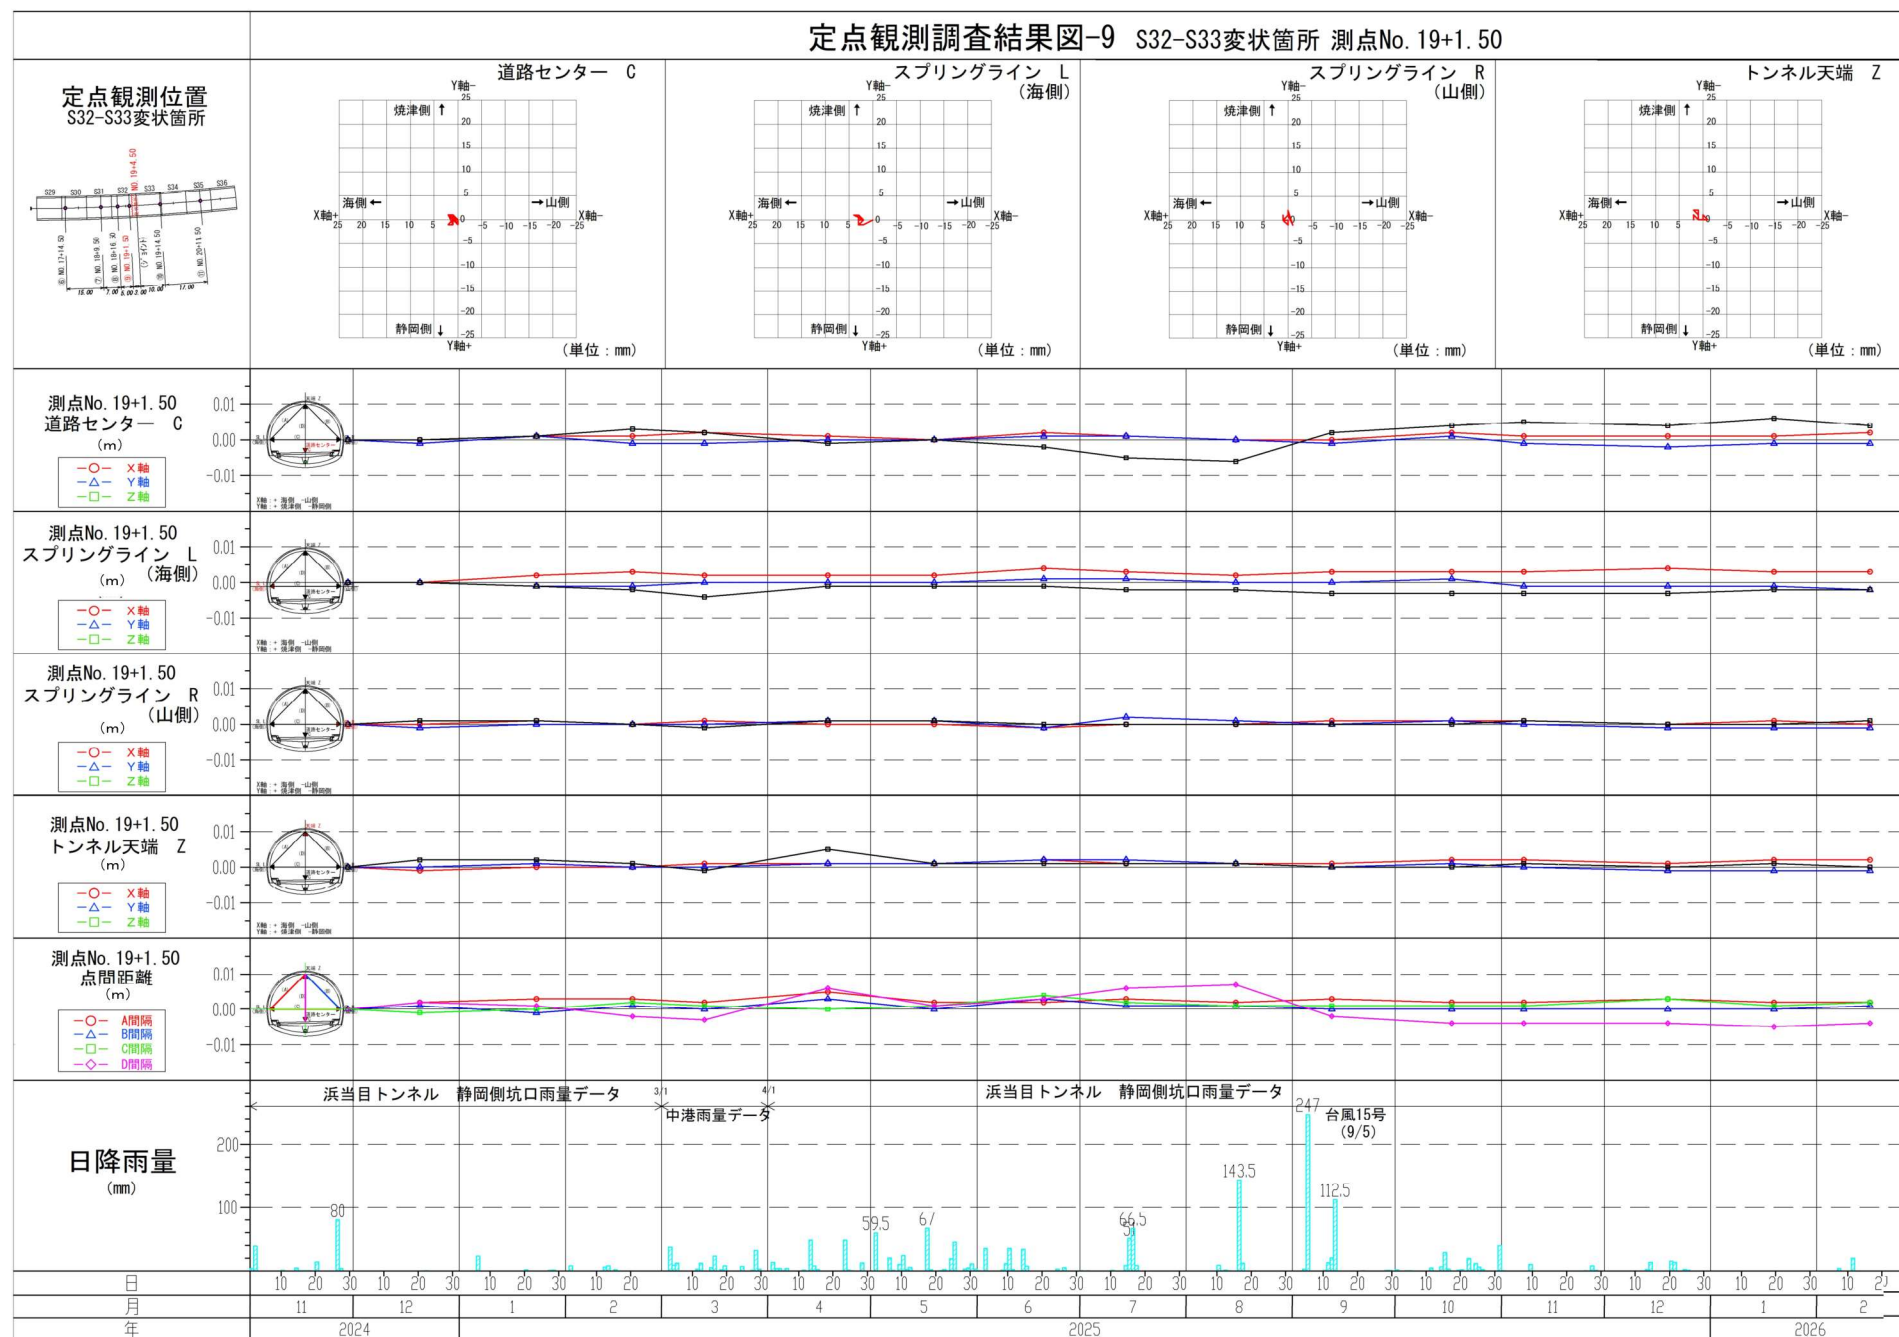
⑨

■ 結果:トンネル内定点観測では、軽微な変動は確認されたが、顕著な変動は発生していない

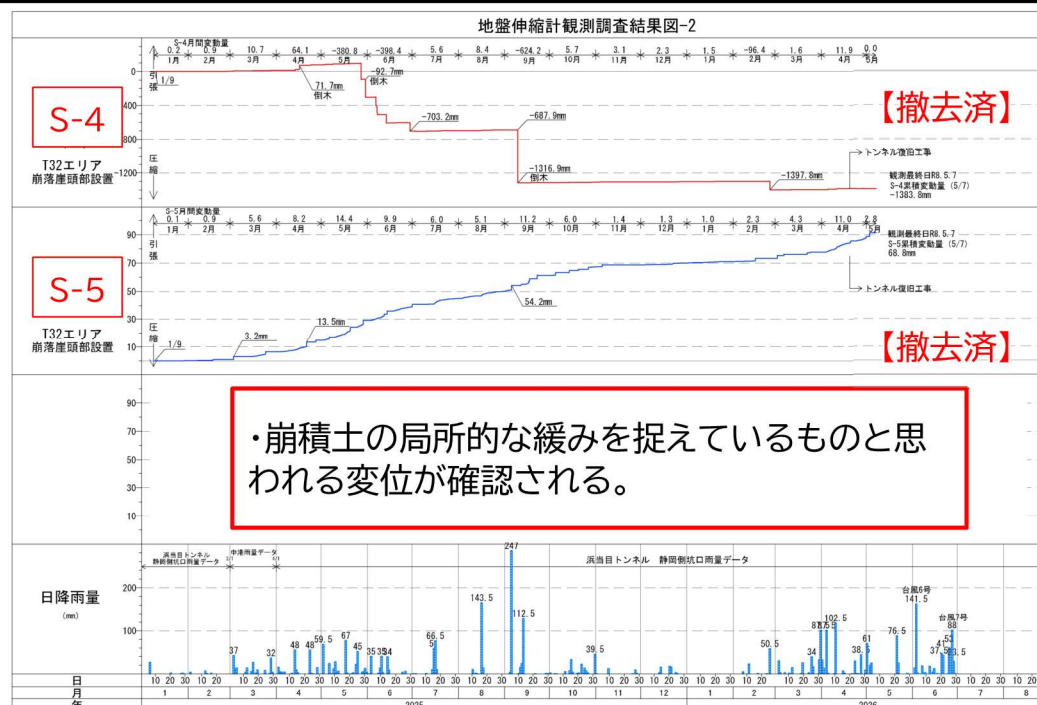
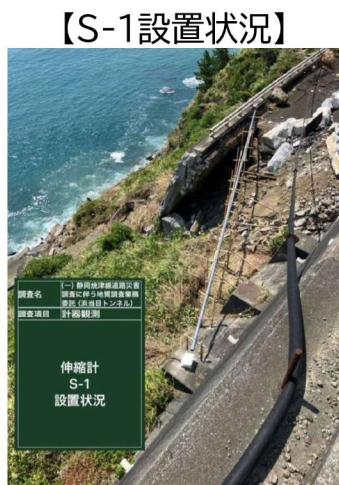
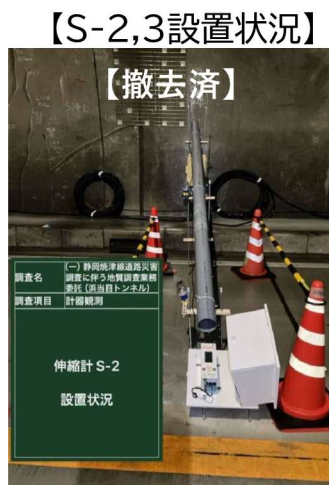
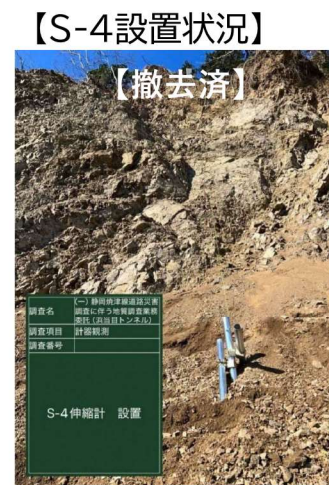
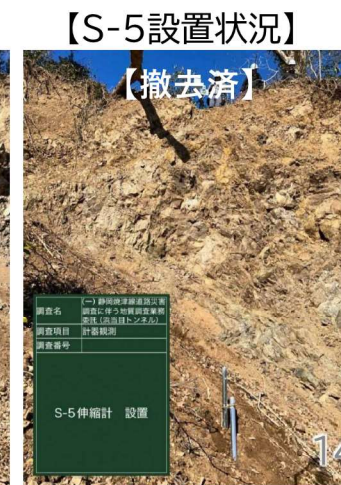
- 結果: 崩壊地内は、地盤伸縮計(S-1)において台風10号時(R6.8.21~9.2)に一時的な変動が観測された  
頭部滑落崖の地盤伸縮計(S-4,5)は軽微な引張変動が観測された  
トンネル内伸縮計(S-2,S-3)の変動は確認されていない
- 考察: 崩壊地内は継続的な大きな地山の変動は発生していない

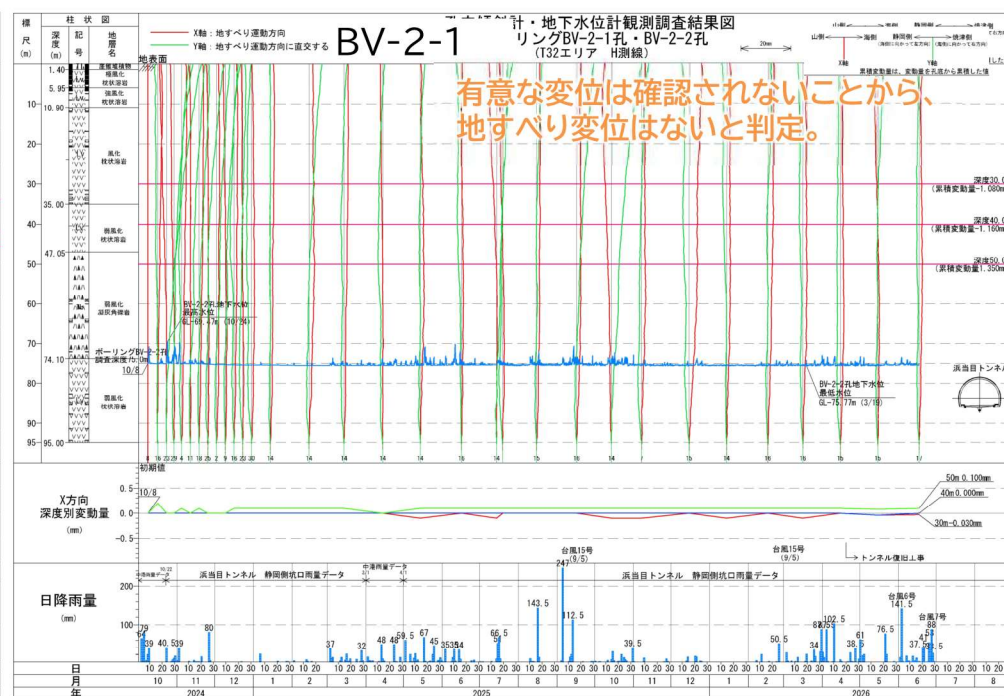
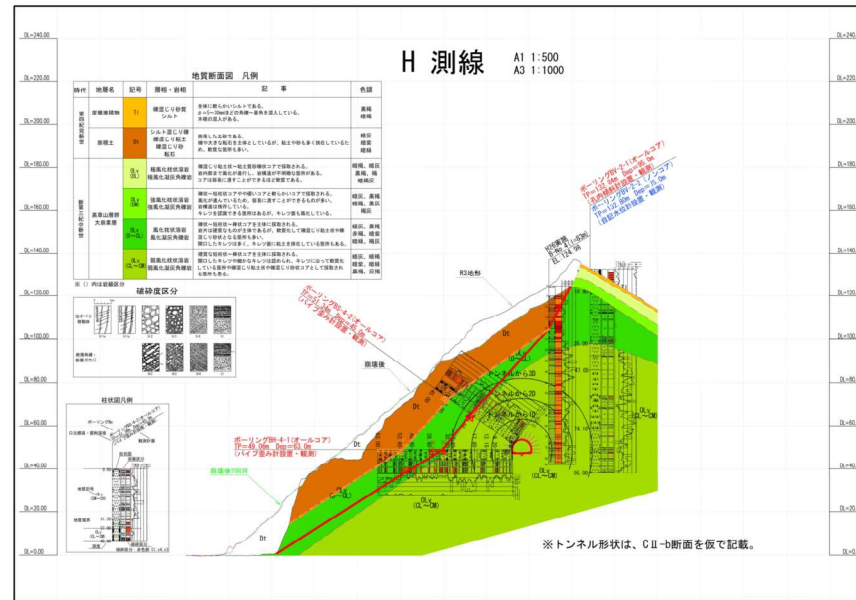
- 結果:傾斜計(K-1,K-2,K-3)の変動は確認されていない
- 考察:静岡市側の斜面については安定している

■ BV-1、BV-2 :地すべり変位は確認されないことから、トンネルを貫くような広域的な地すべりは発生していない

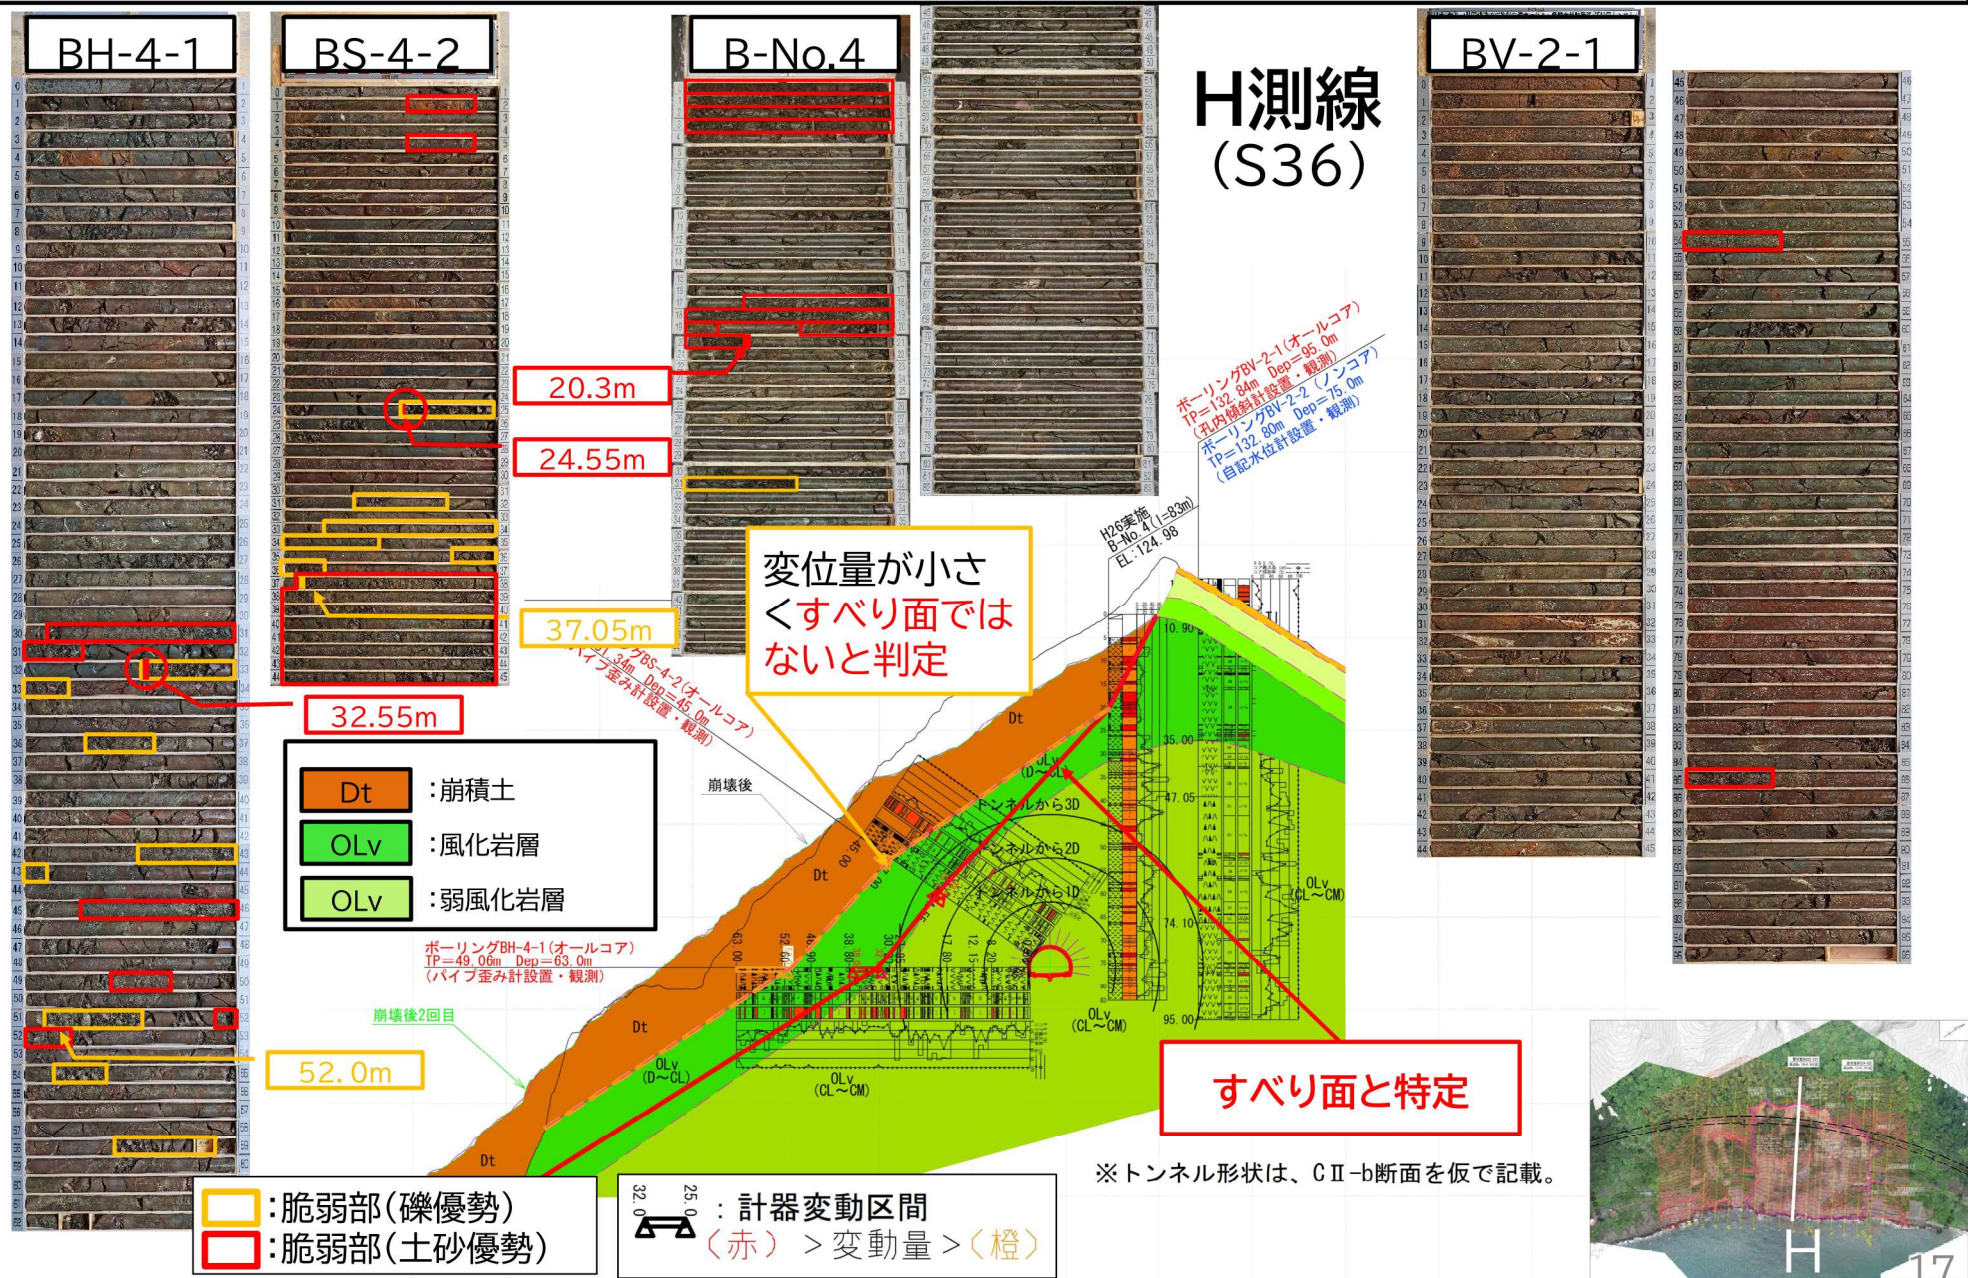
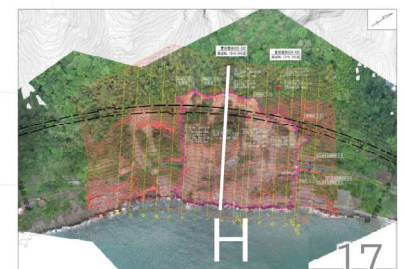
- 風化岩(OLv)下面付近で潜在変動が確認され、変動深度を**地すべり面と特定**
- 崩積土(Dt)下面付近で極軽微な変動が確認されるが、変位量が小さく、ルーズな崩積土の変位の可能性が高いことからすべり面ではないと判定

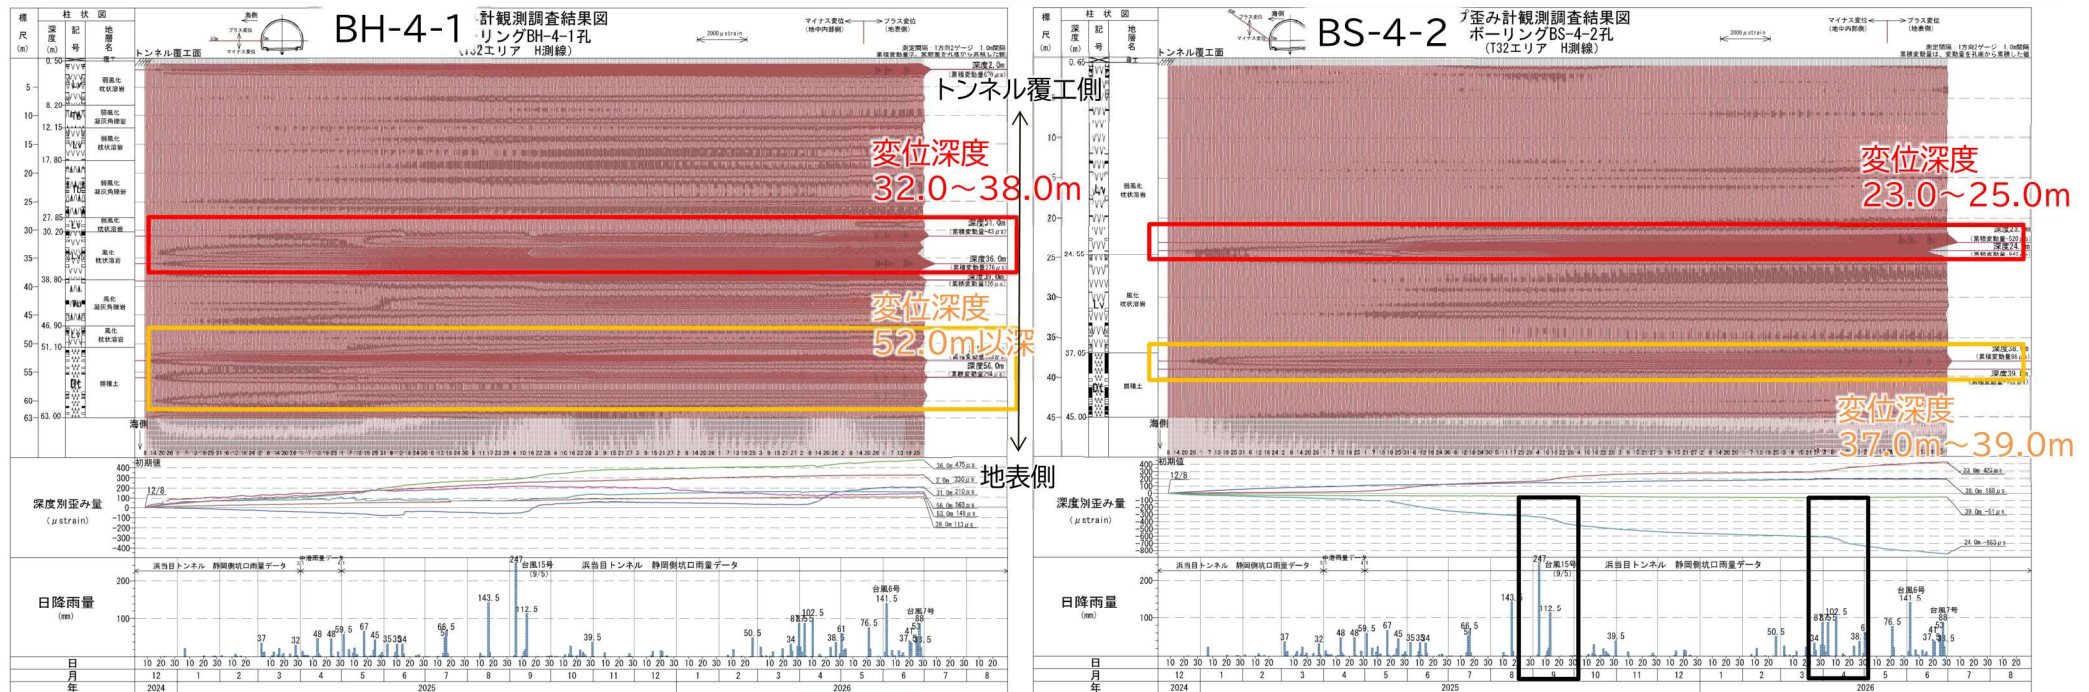
- 風化岩(OLv)下面付近で潜在変動が確認され、変動深度を**地すべり面と特定**
- 崩積土(Dt)下面付近で極軽微な変動が確認されるが、変位量が小さく、ルーズな崩積土の変位の可能性が高いことからすべり面ではないと判定

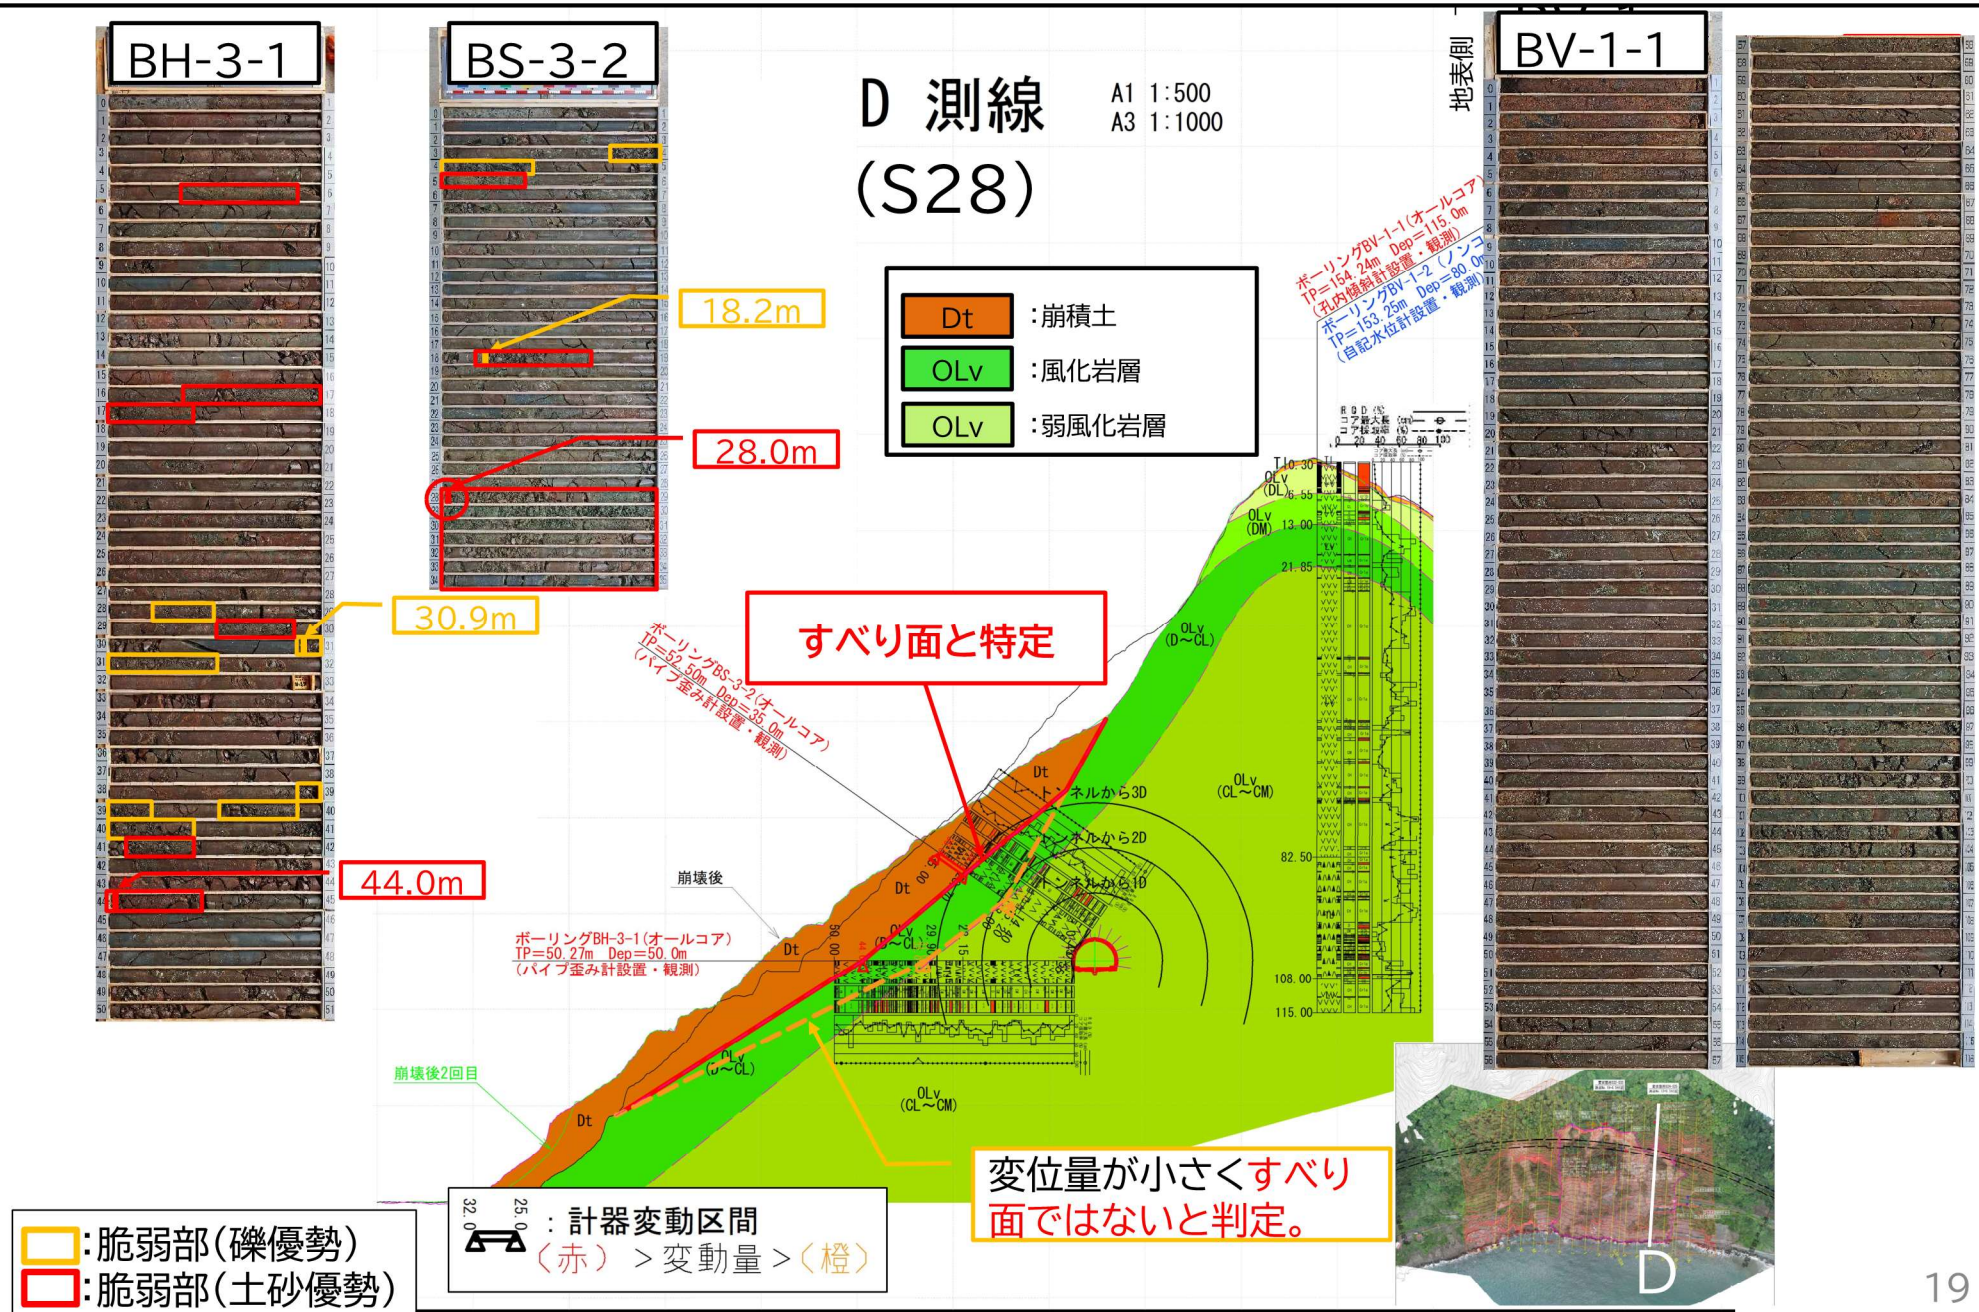
- 崩積土(Dt)下面付近で変動が確認されたことから、変動深度を**地すべり面と特定**
- 風化岩(OLv)下面付近で極軽微な変動が確認されるが、変位量が小さいためすべり面ではないと判定

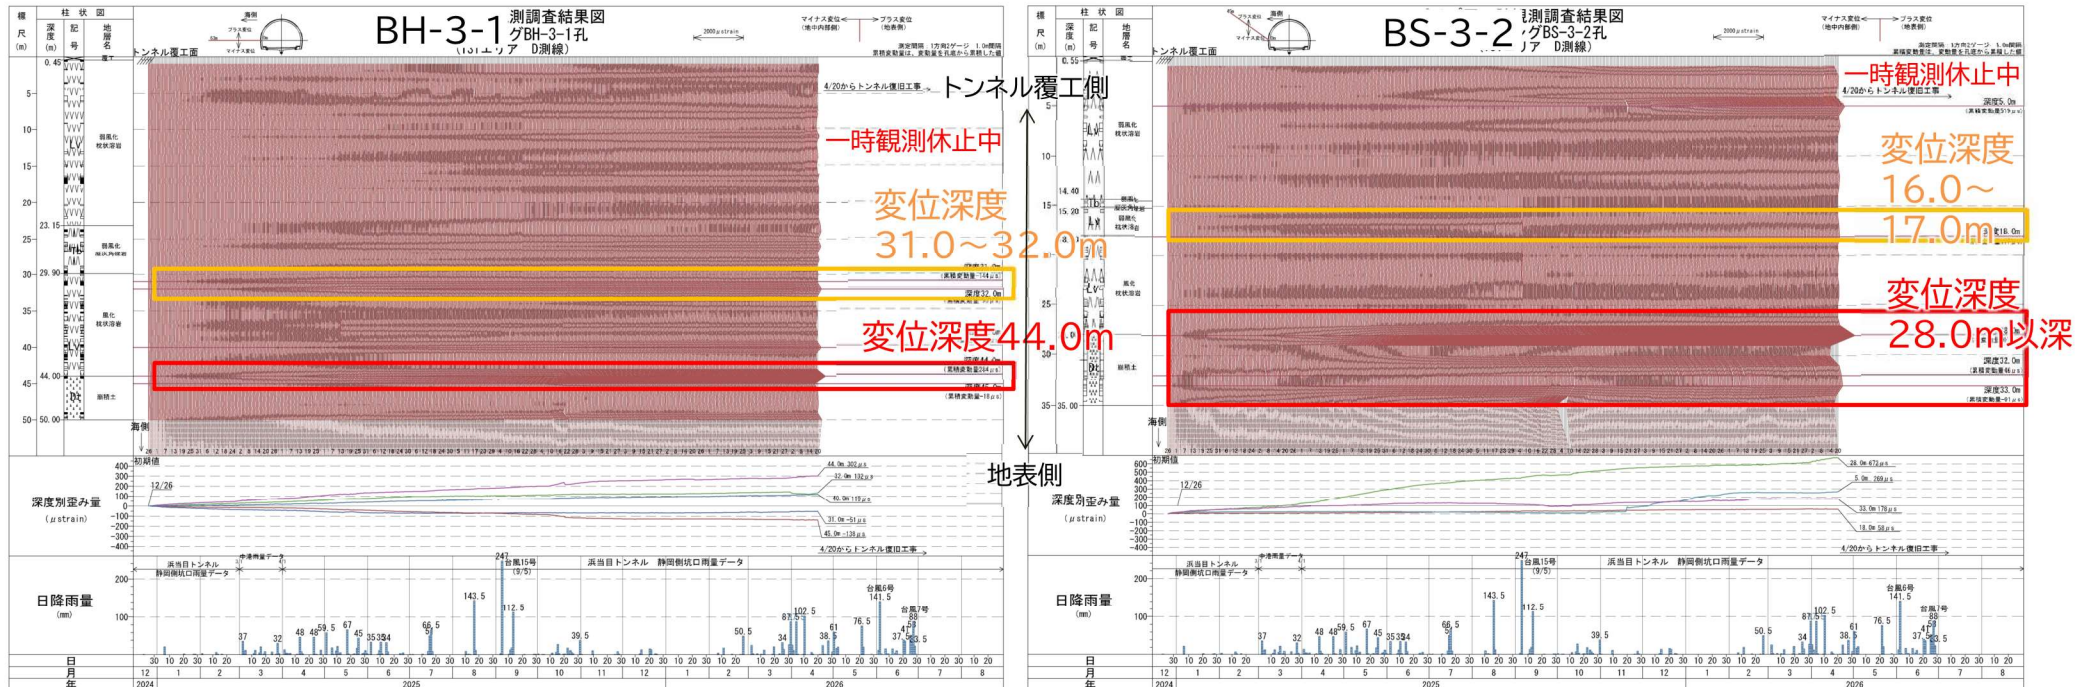
- 崩積土(Dt)下面付近で変動が確認されたことから、変動深度を**地すべり面と特定**
- 風化岩(OLv)下面付近で極軽微な変動が確認されるが、変位量が小さいためすべり面ではないと判定

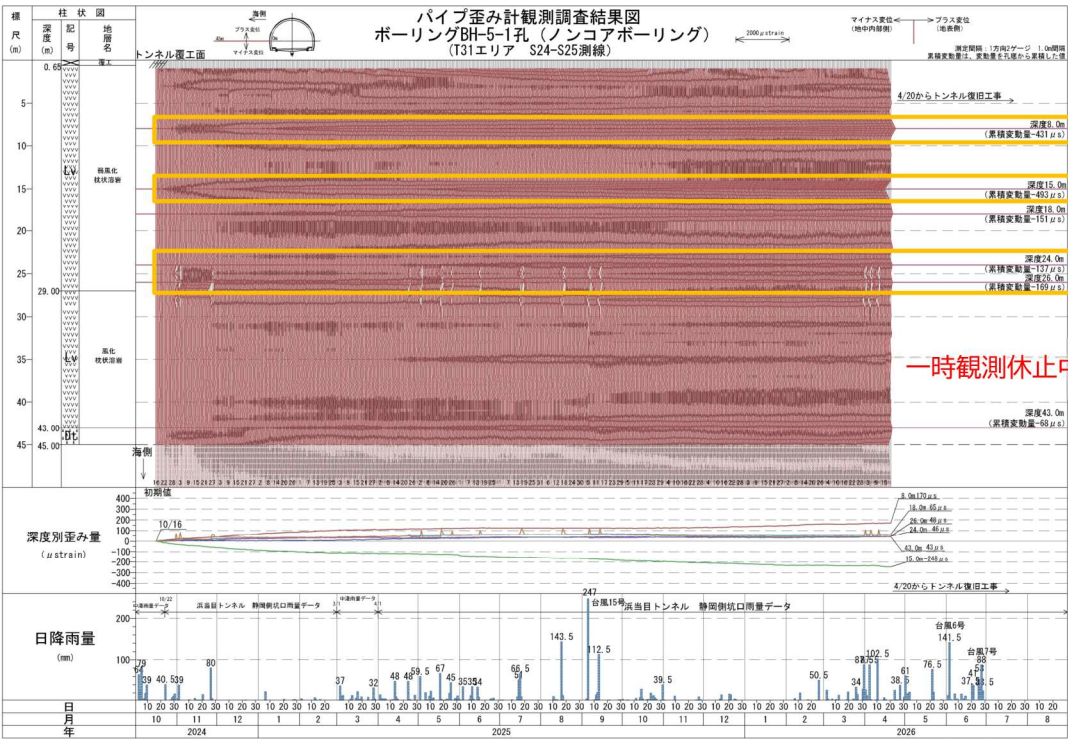
BH-5-1

■ 極軽微な変位が確認されるものの、変位量は小さい

変位深度8.0m

変位深度15.0m

変位深度26.0m～28.0m  
(回帰変動を含む)

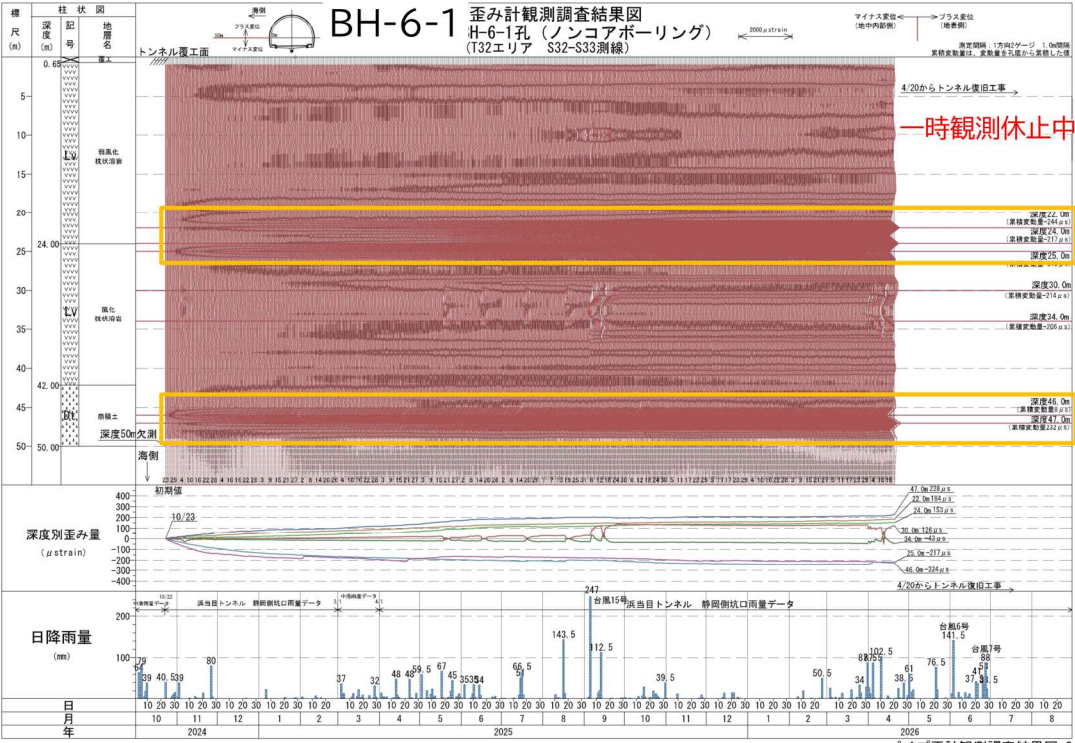
BH-6-1

■ 深度21.0m～25.0m及び、深度43m以深に軽微な変位を確認

変位深度21.0～25.0m

変位深度43.0m以深

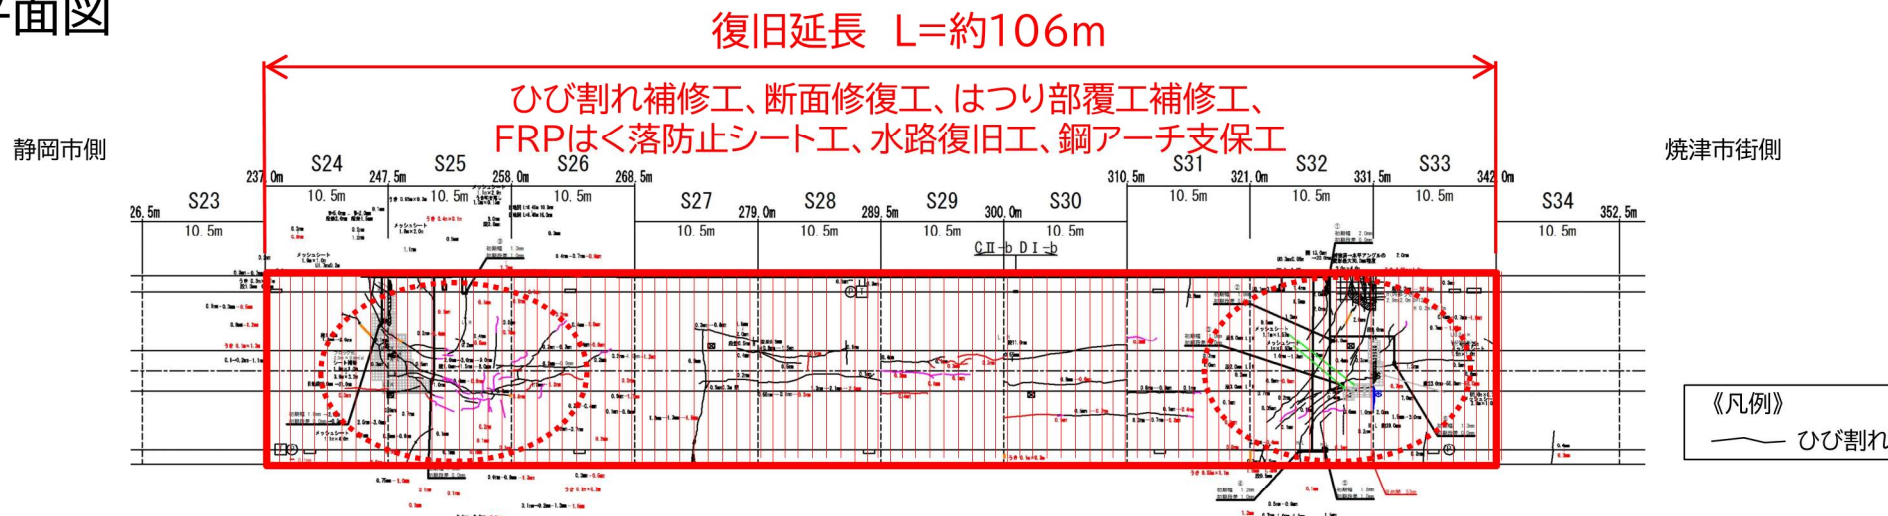
#### ■ 平面図

- これまでの検討内容を踏まえ、対策工事の詳細設計を実施。令和7年12月24日に災害査定を受け認められた

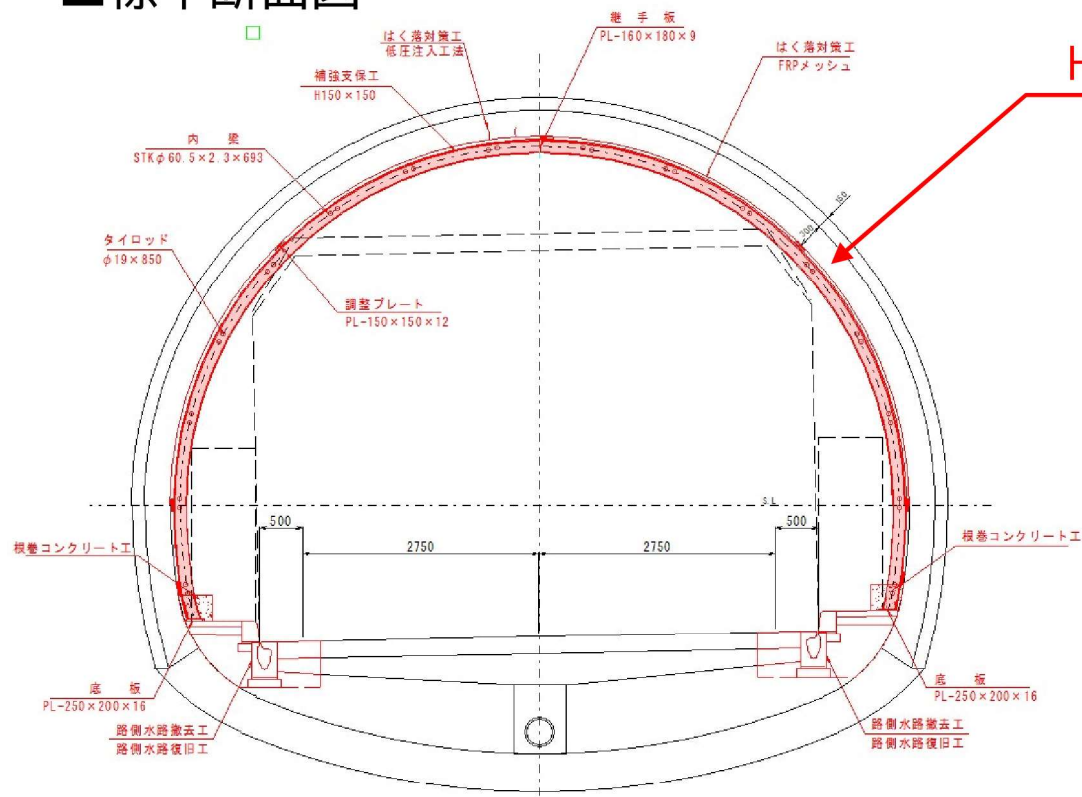
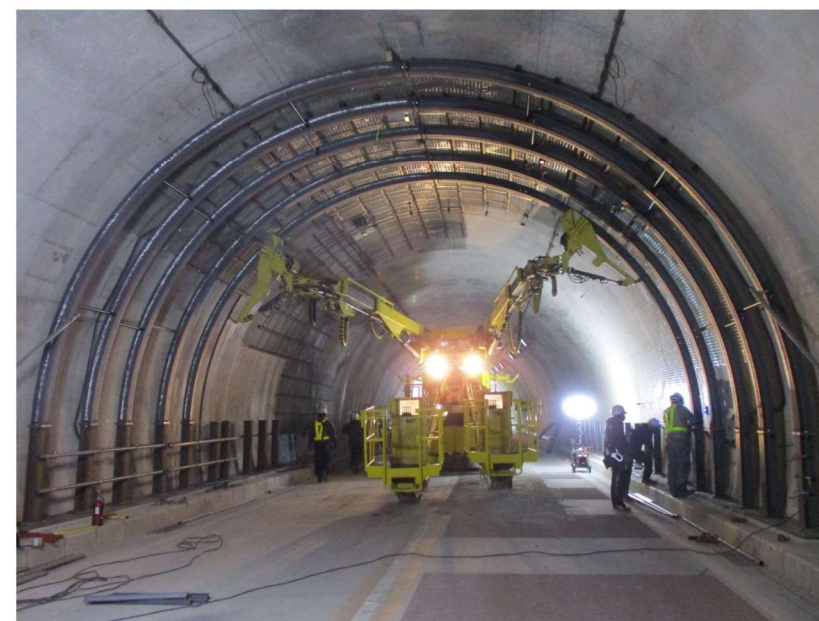
#### ■ 標準断面図

国道152号秋葉トンネル(浜松市)施工事例

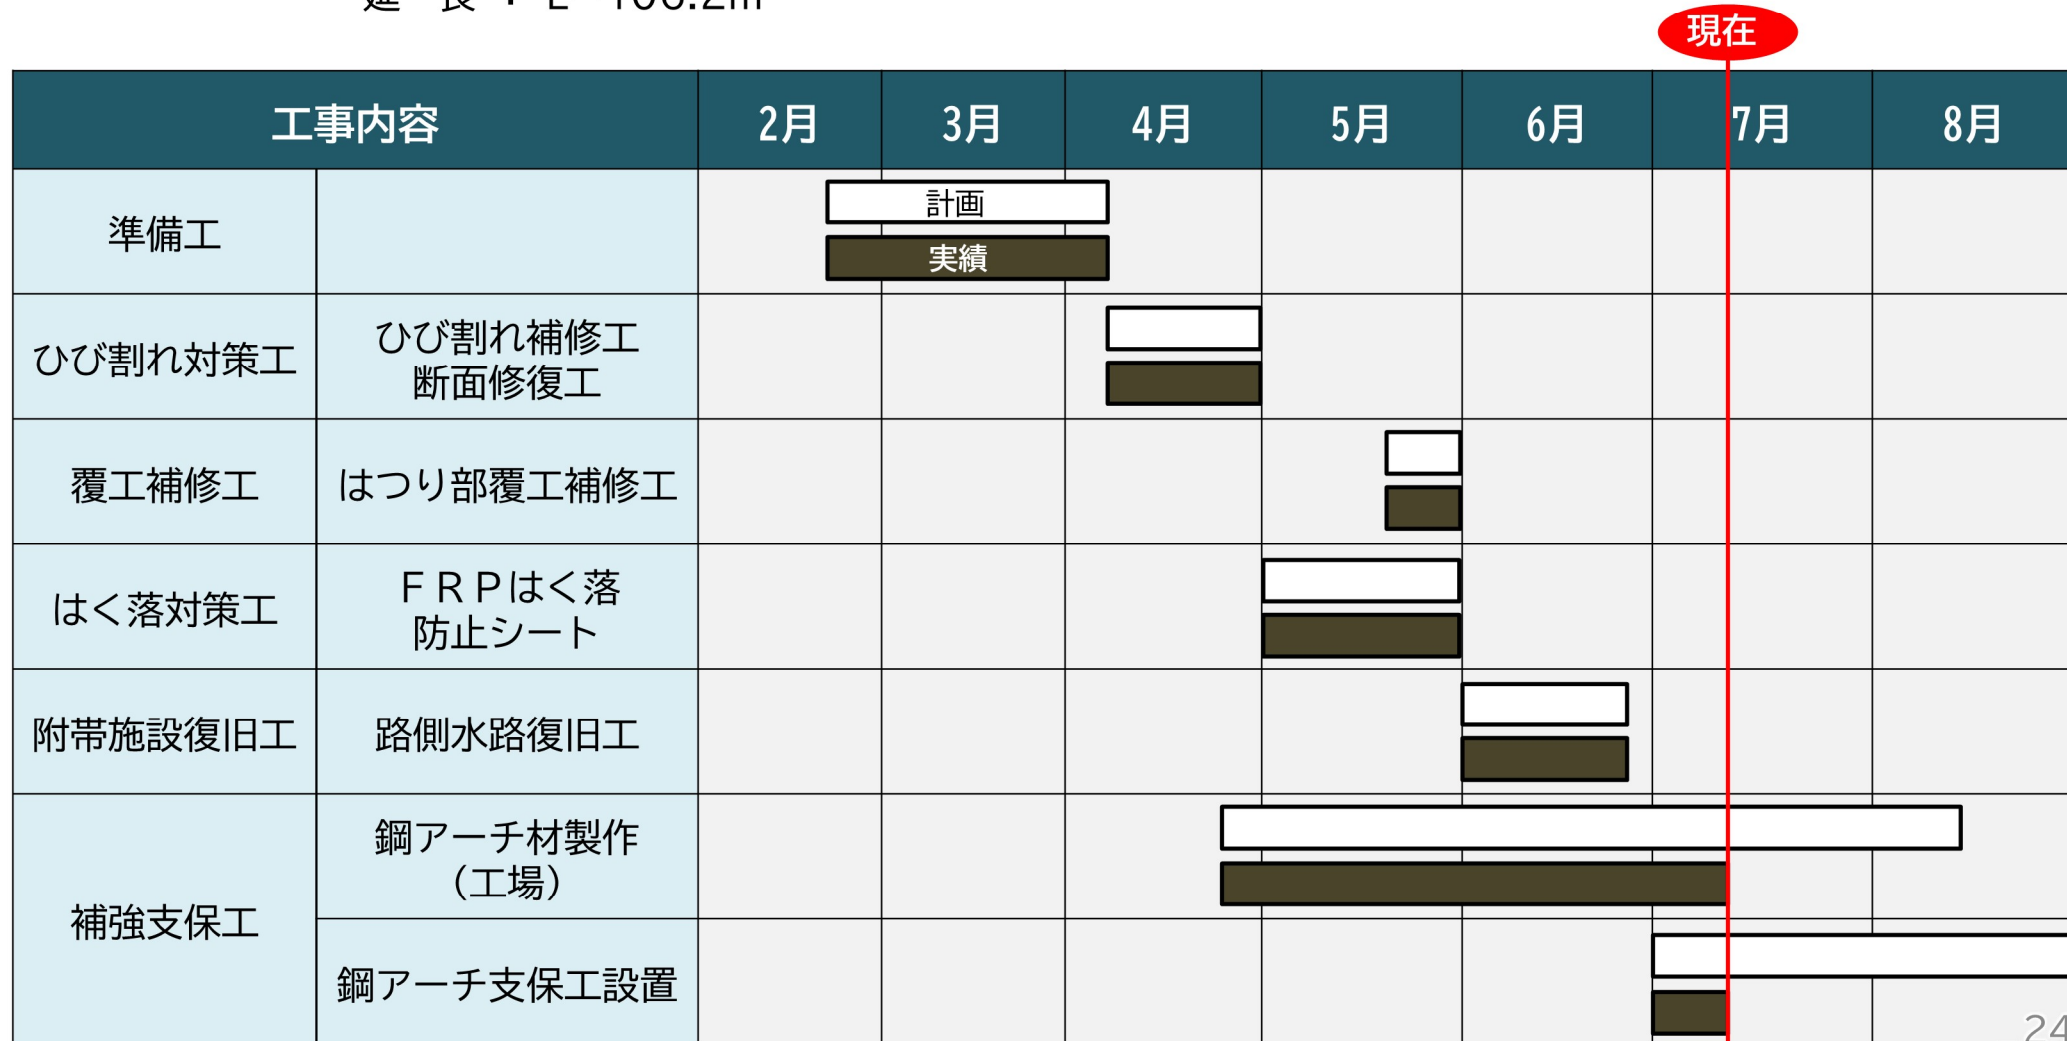
- 令和8年6月末までに、ひび割れ補修工、はく落対策工、はつり部補修工、水路復旧工が終了している
- 現在は、鋼アーチ支保工を施工中であり、8月末に工事完成予定

- 工事概要
  - 工事名 : (一)静岡焼津線7年道路災害復旧工事7年災査定第43号(浜当目トンネル復旧工)
  - 箇所 : 焼津市浜当目地内
  - 工期 : 令和8年2月18日 ~ 8月31日
  - 受注者 : 株式会社 橋本組
  - 延長 : L=106.2m

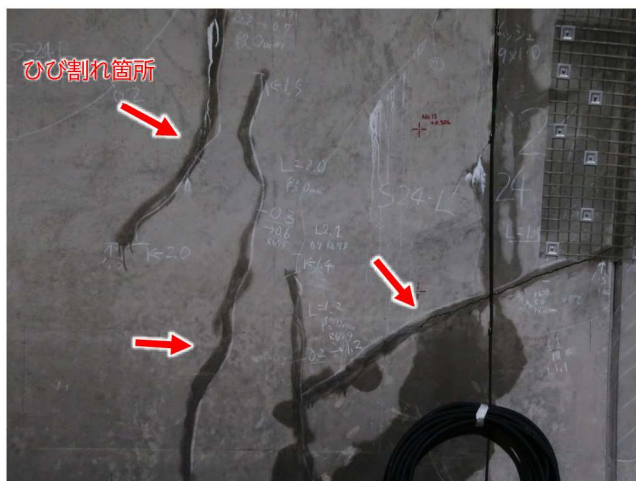
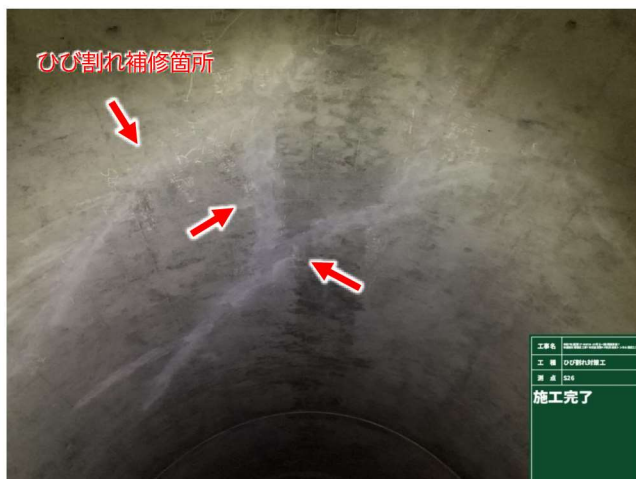
ひび割れ補修工

着手前

完了

- 令和8年6月末までに、ひび割れ補修工、はく落対策工、はつり部補修工、水路復旧工が終了している
- 現在は、鋼アーチ支保工を施工中であり、8月末に工事完成予定

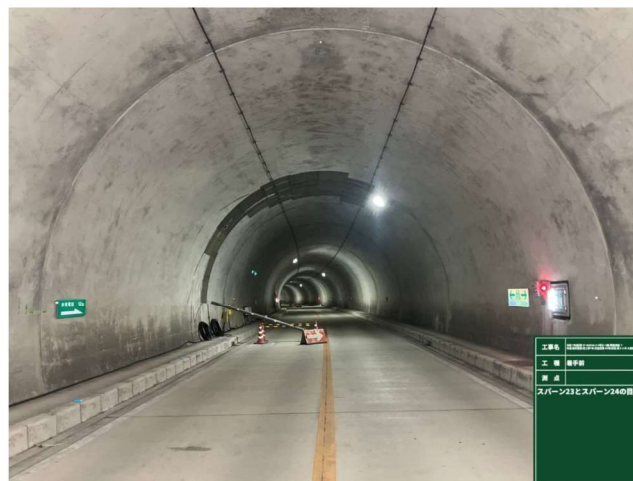
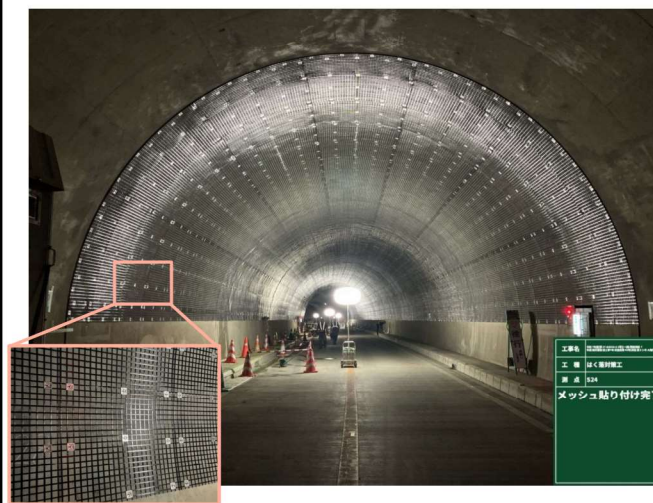
はく落対策工(FRPはく落防止シート)

着手前

完了

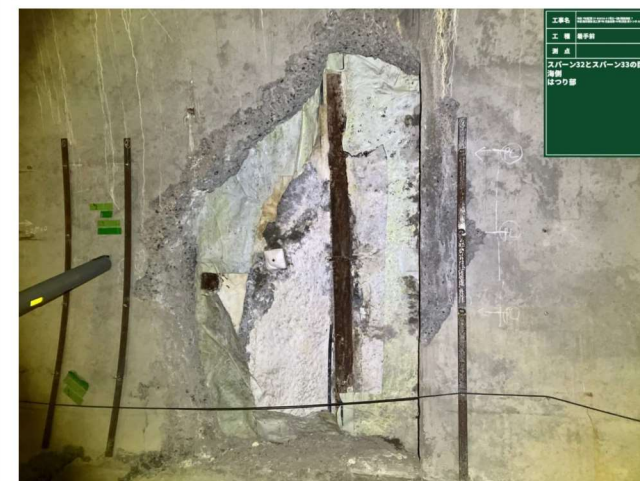
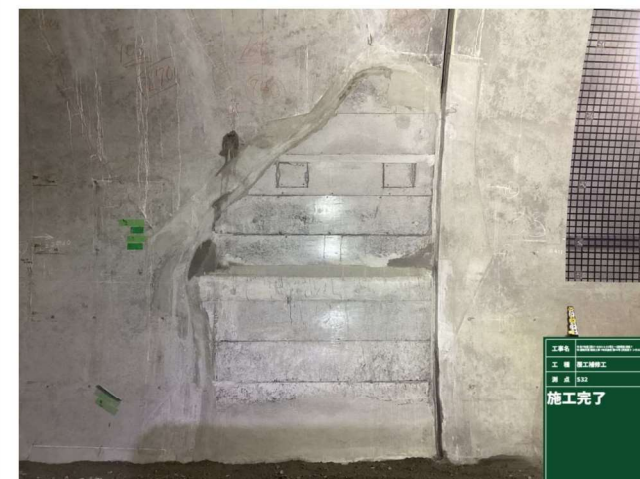
はつり部補修工

着手前

完了

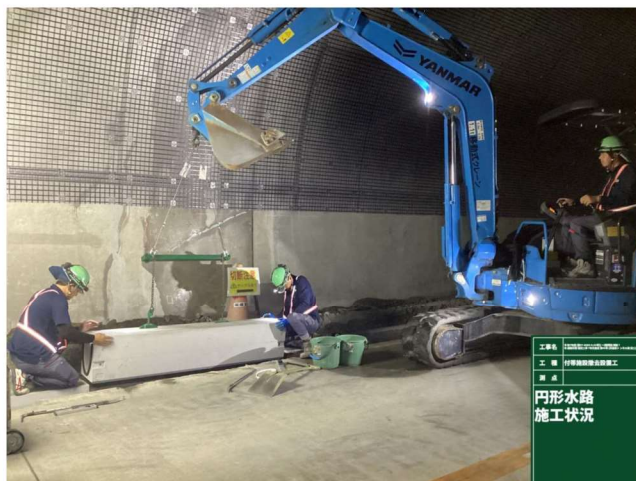
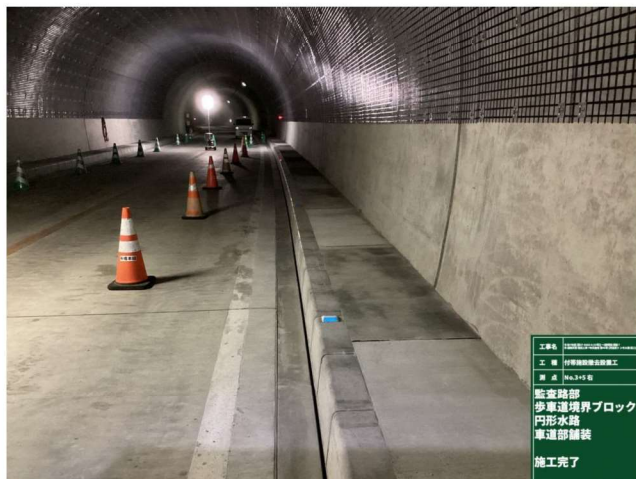
#### 路側水路復旧工

##### 作業状況

##### 完了

- 令和8年6月末までに、ひび割れ補修工、はく落対策工、はつり部補修工、水路復旧工が終了している
- 現在は、鋼アーチ支保工を施工中であり、8月末に工事完成予定

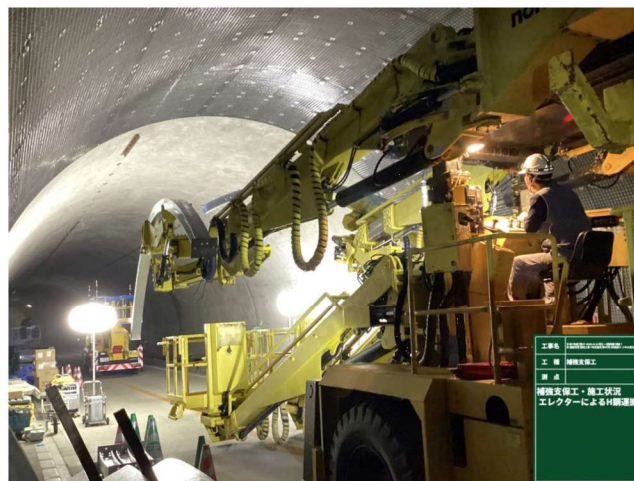
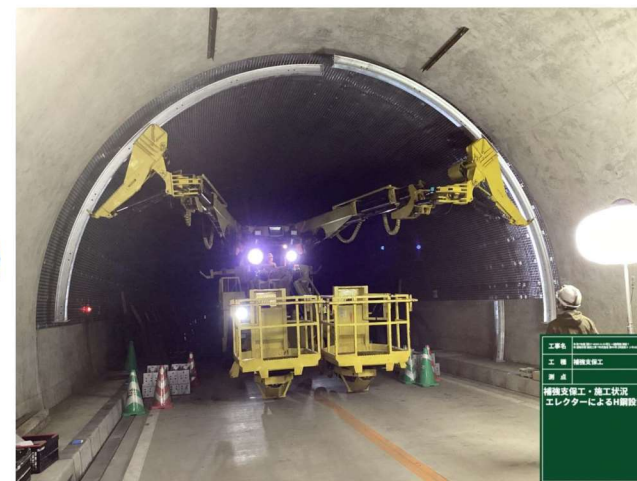
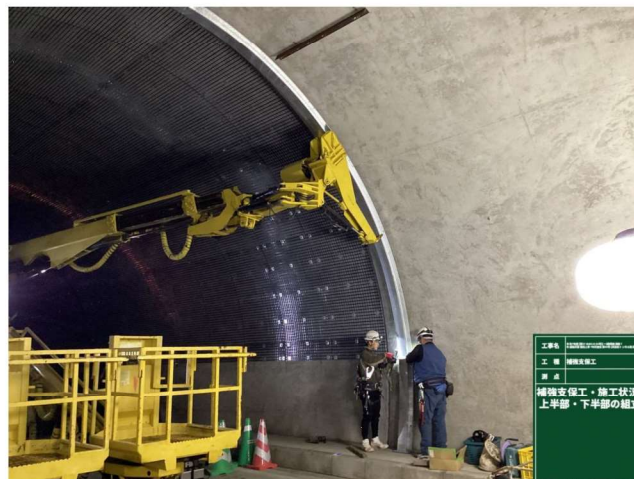
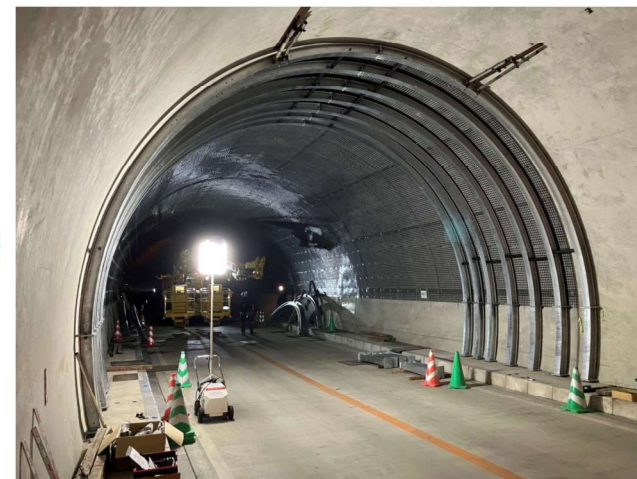
#### 鋼アーチ支保工

##### <材料運搬>

##### <トンネルエレクターによる設置>

##### <仮組設置>
