令和8年7月9日

# 県道静岡焼津線「浜当目トンネル」 対策検討会(第6回) 本編資料

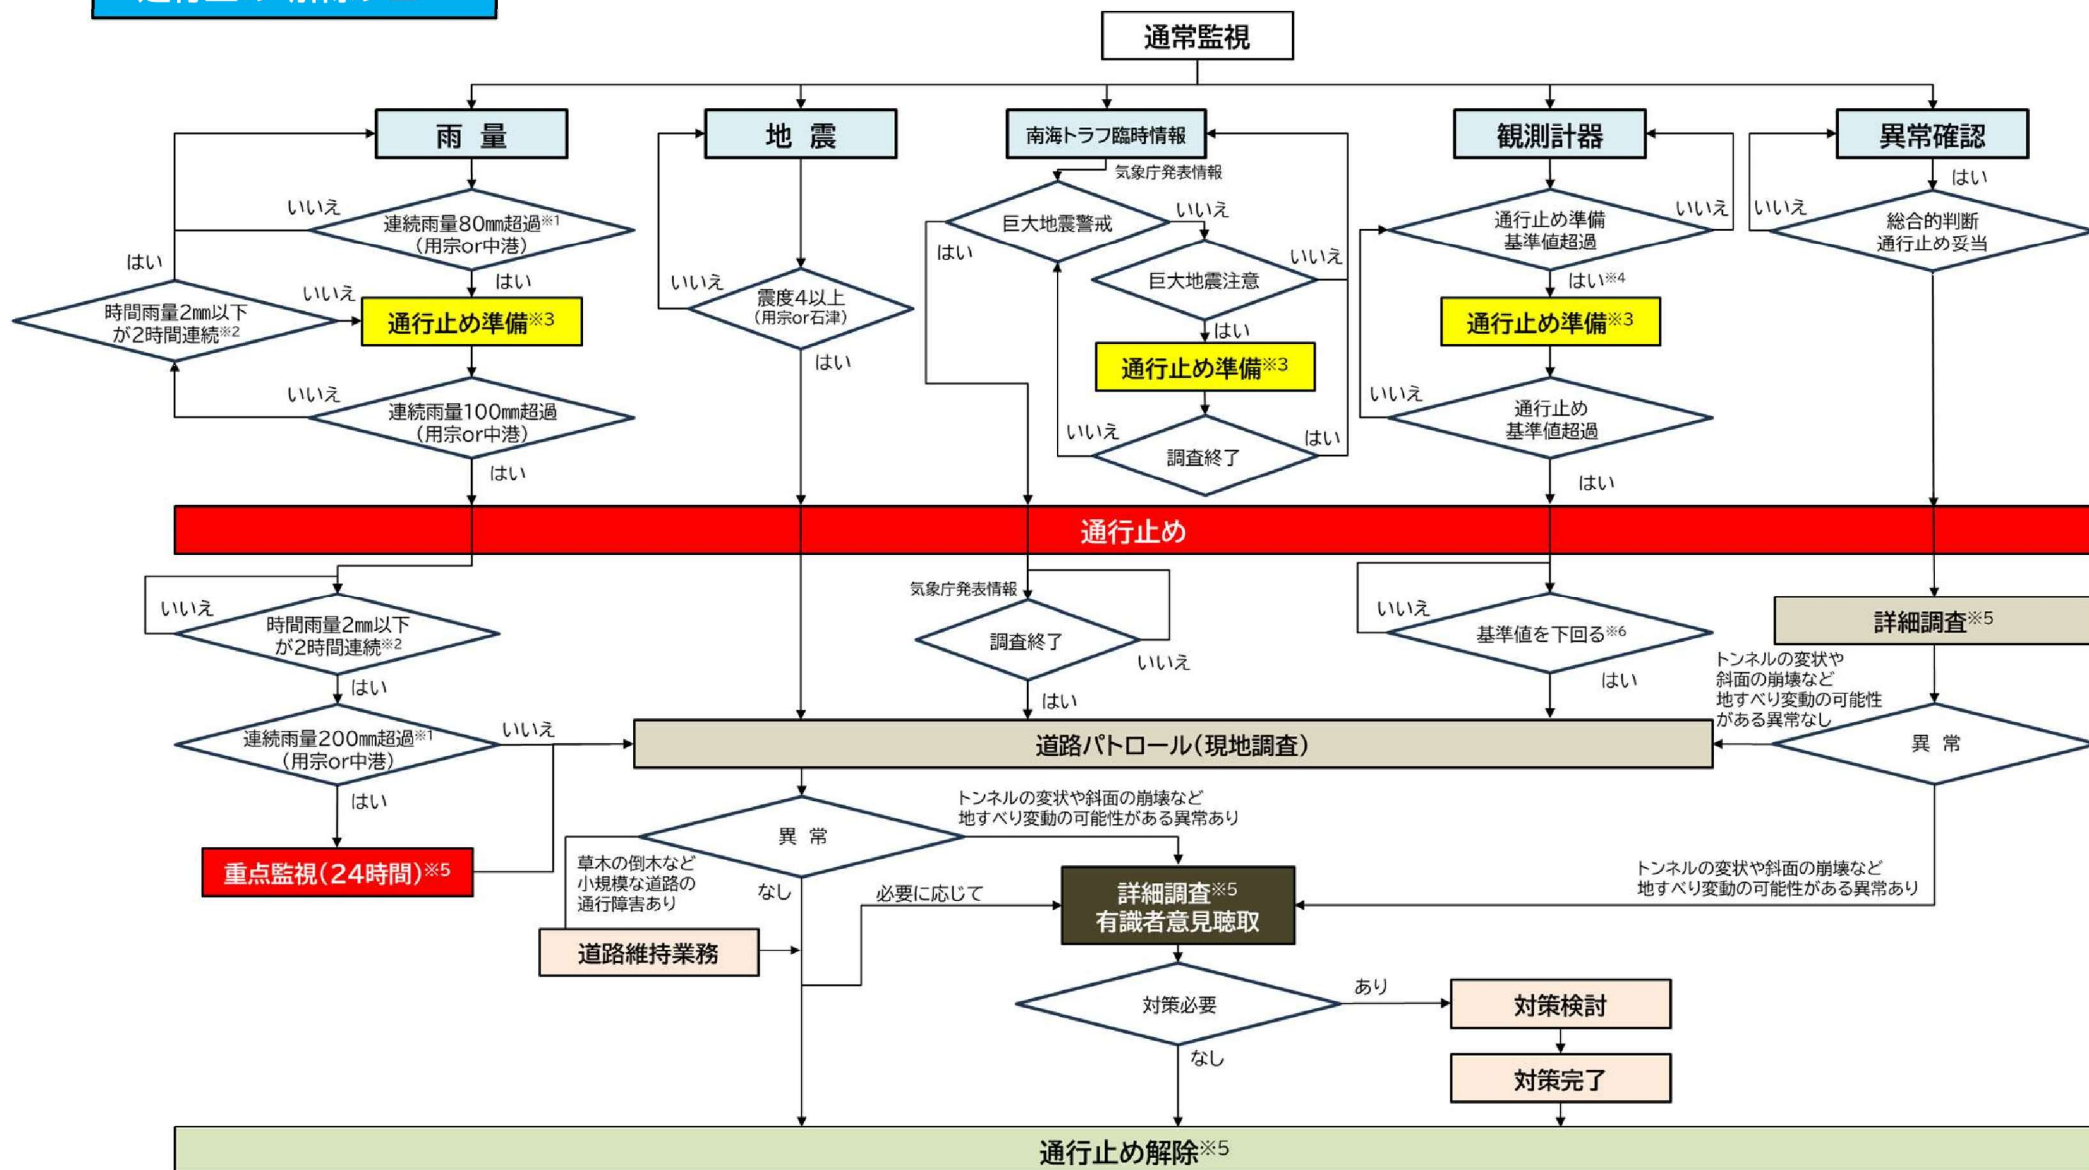
## 通行止め・解除フロー

○監視項目ごとに「通行止め及び解除のフローチャート」を設定する。

※1：時間雨量2mm以下が2時間経過でリセットとする

※2：今後、大雨の見込みがない場合

※3：通行止めに必要な事前の準備や観測体制の強化等を実施

※4：観測値が異常値ではないことを確認する

※5：観測計器の観測値が通行止基準を下回っていることを確認

※6：観測計器の観測値が通行止基準を下回っている(支保工ひずみ計は24時間以上値が増加していない)ことを確認
