# 県道静岡焼津線「浜当日トンネル」

## 対策検討会（第4回）

### 本編資料

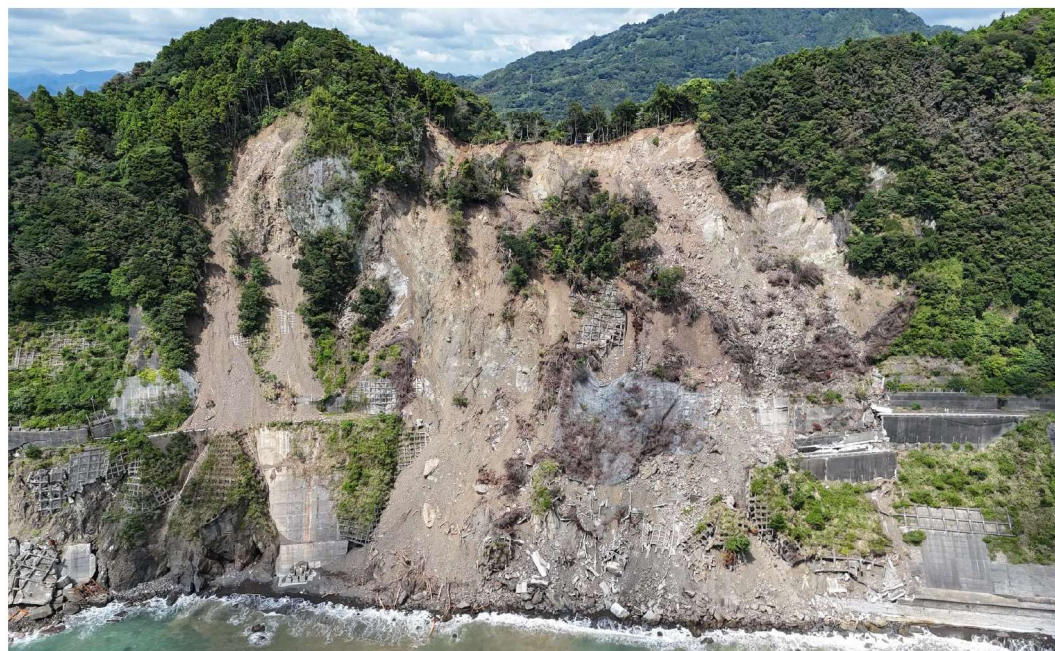
斜面崩壊全景 （R6.9.4撮影）

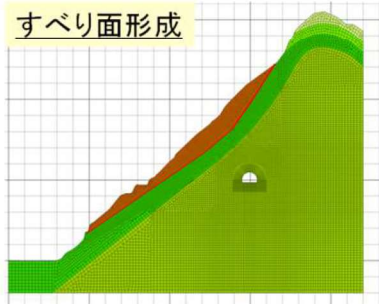
D測線

ステージ4

すべり面形成

強制変位すべり面方向に計2m(200cm)

ステージ5

すべり面形成後変動

強制変位すべり面方向に計10m(1000cm)

変位量分布
