# 横断歩道橋の撤去に関する手引き (案)

平成 26 年 8 月

静 岡 県

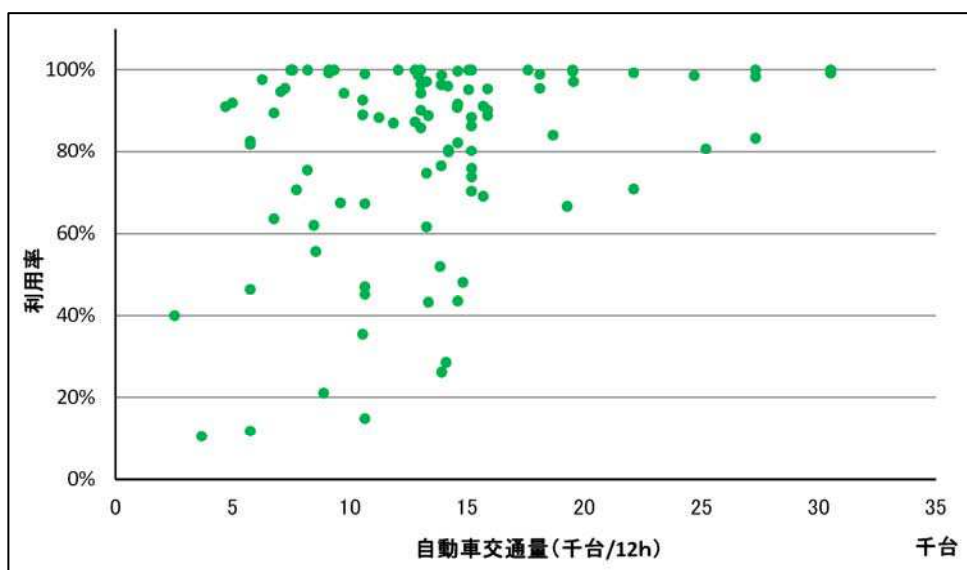
図 3-4 自動車交通量と横断歩道橋利用率の関係

図 3-4、図 3-5 は県管理の横断歩道橋の利用率と自動車交通量、利用率と横断幅員との関係を示したものである。

県管理の横断歩道橋では、自動車交通量が少なく横断幅員が狭い箇所では利用率が低くなる傾向が確認された。

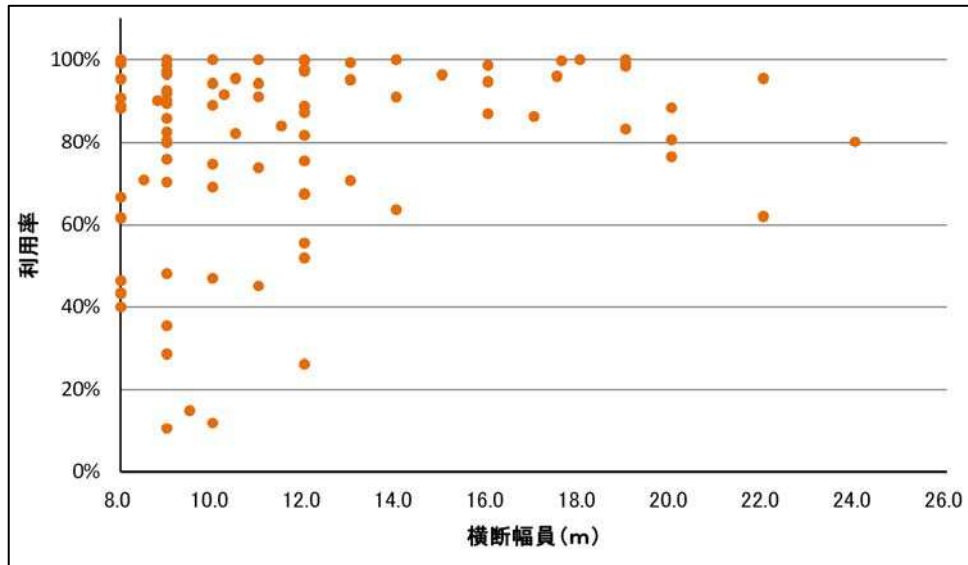
図 3-5 横断幅員と横断歩道橋利用率の関係※

※袋井土木事務所管内の17基は、乱横断者数が未調査のため、本集計には含めていない。

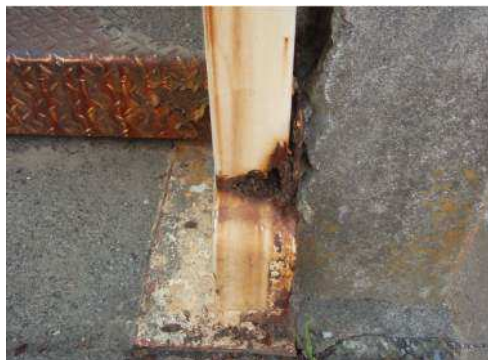
橋台接合部の腐食

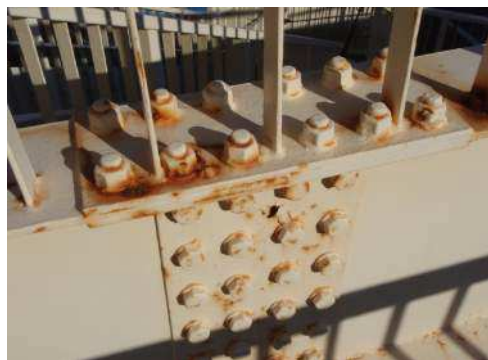
主桁接合部の錆び

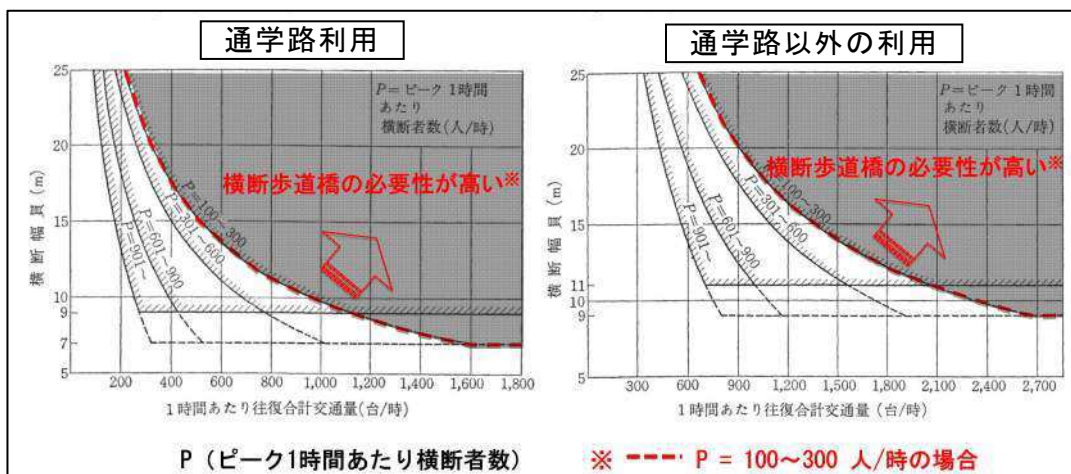
図 4-2 横断歩道橋の必要性の確認

現況の横断需要に対する立体横断施設としての必要性を、「立体横断施設技術基準・同解説」の立体横断施設の設置基準（図 4-2）を用いて判断する。

基礎調査によって得られた横断者数、往復自動車交通量及び横断幅員の関係から、立体横断施設の設置基準を満たす横断歩道橋は、現在も横断需要に対する立体横断施設としての必要性が高いと判断し、存続を検討する。

「立体横断施設技術基準・同解説」に加筆

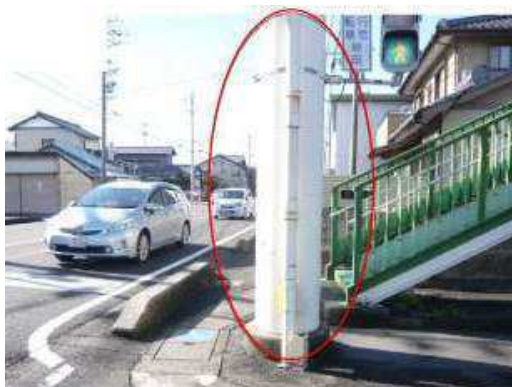
写真 4-1 視認性阻害の事例

交差点部に設置されている横断歩道橋では、支柱や階段が歩行者や走行車両の視認性を阻害している場合がある（写真 4-1）。また、支柱や階段の占有により、既設歩道が狭くなっている箇所では、歩行者同士のすれ違いが困難なため、車道へのはみ出しによる交通事故の危険性がある（写真 4-2）。

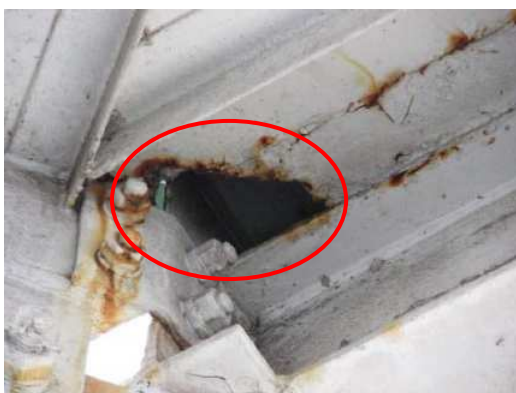
写真 4-3 鋼材の腐食による落下

老朽化に伴う施設の損傷等により、歩行者や自動車の安全な通行に支障を与えていないか、横断歩道橋定期点検要領（平成 26 年 6 月 国土交通省道路局）に基づく点検等を実施し確認する。

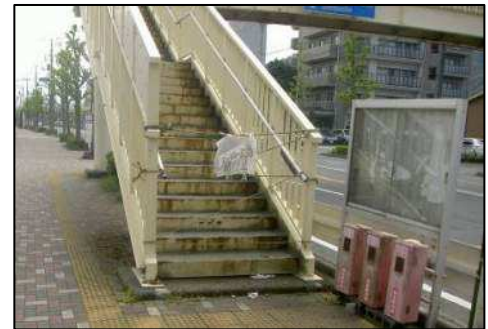
老朽化状況

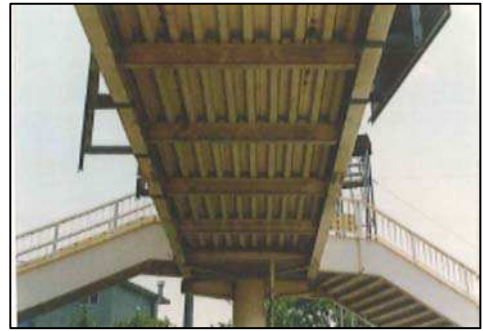
老朽化状況
