第1回 安間川流域委員会

現地視察資料

令和7年3月6日

静岡県浜松土木事務所

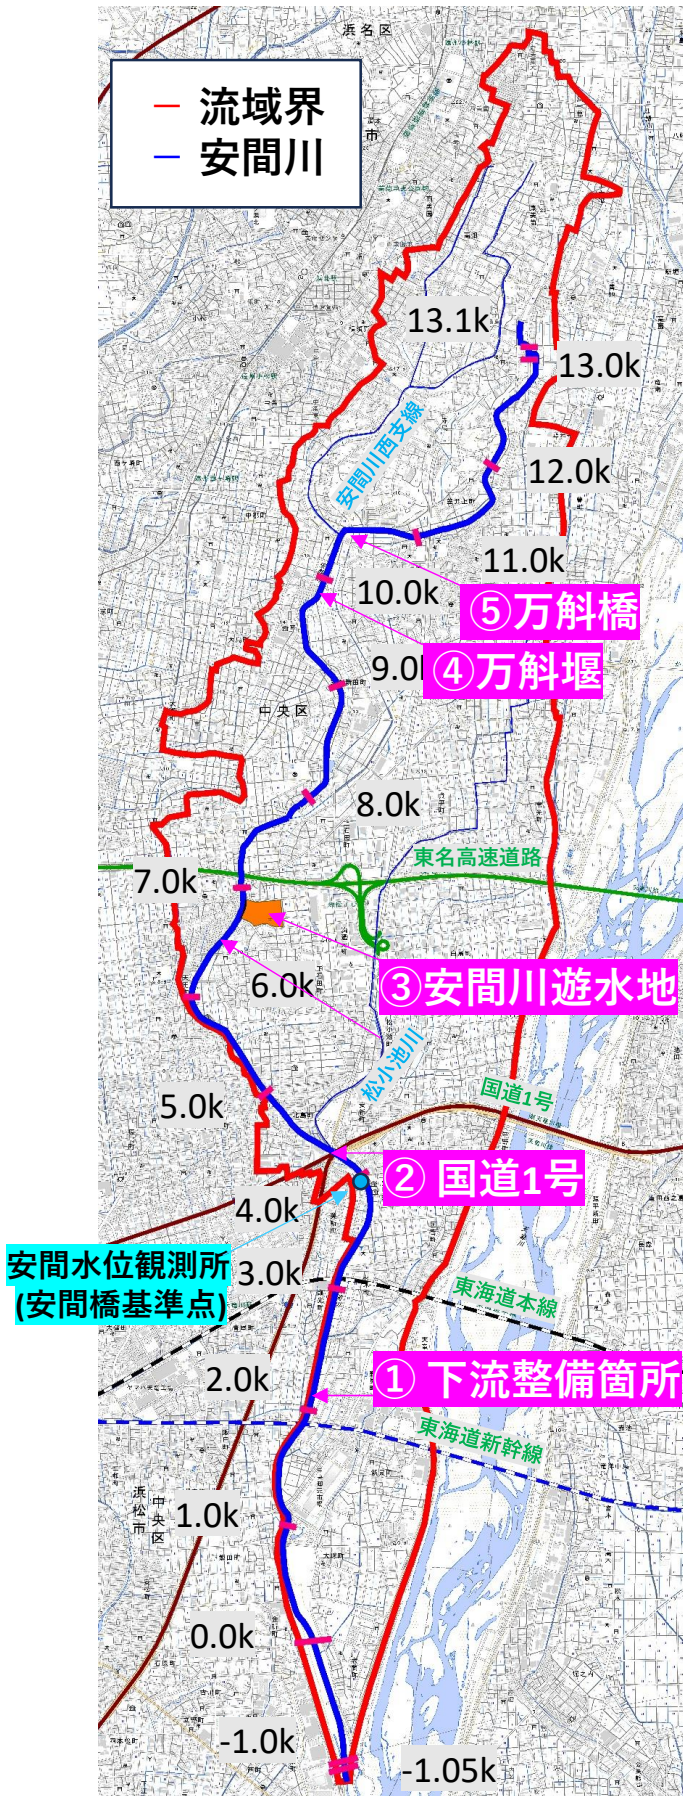
現地視察箇所図

⑤ 万斛橋 (10.3k上流)

- 万斛橋の狭窄、万斛橋上流の河積不足により上流の笠井地区で浸水被害が発生

④ 万斛堰 (9.9k上流)

- 安間川に残置されている3堰のうち最上流の堰

③ 安間川遊水地 (6.7k~6.9k)

- 安間川遊水地：平成30年度に暫定運用開始
- 平成27年9月降雨等の近年洪水において、減災効果を確認

② 国道1号付近 (4.3k付近)

- 国道1号線他、多数の橋梁が集まっている
- 松小池川合流により、局所的に川幅が大きい
- 将来計画における限界流量(150m3/s)既定地点

① 下流整備箇所 (2.0k~2.4k)

- 整備計画改修を下流より順次進めている。(護岸整備、河道掘削)

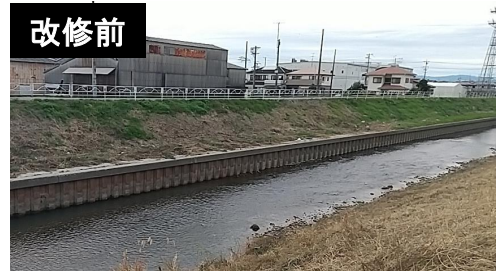
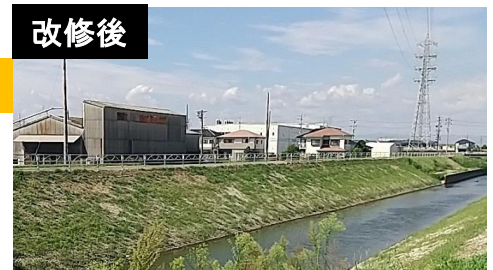
2.2k付近 状況

①下流整備箇所【2.0-2.4k付近】

- 整備計画における河道改修を下流より順次進めている。
- 現時点においては、2.0-2.3k上流(東竜光橋の下流)まで改修を進めている。

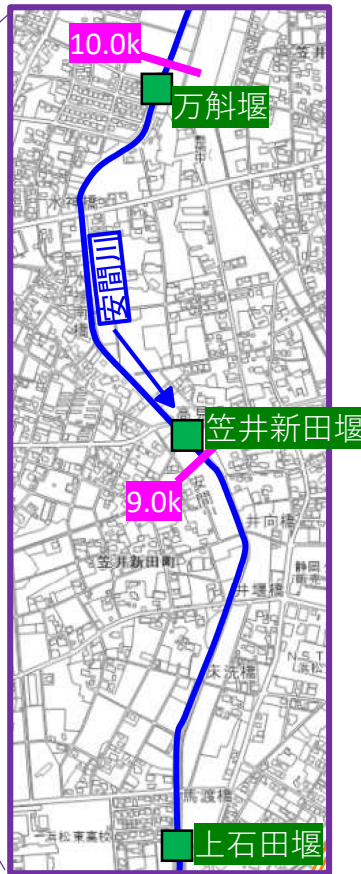
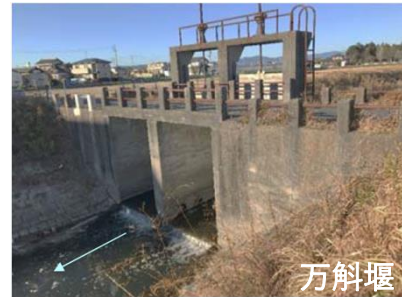
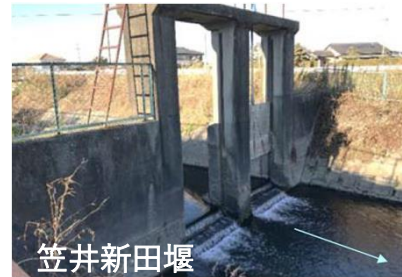
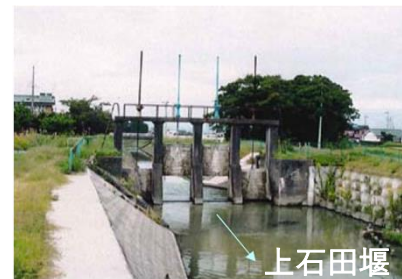
万斛堰付近 状況

④万斛堰【9.9k上流】

- 安間川では、昭和40年当時、7箇所で堰による農業用水の取水が行われていた。
- 近年は大規模な土地改良事業によって新たな用水路が整備されたため、7箇所あったが、現時点では撤去され3箇所となっている。

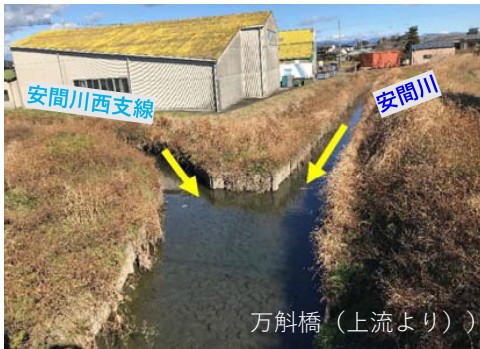
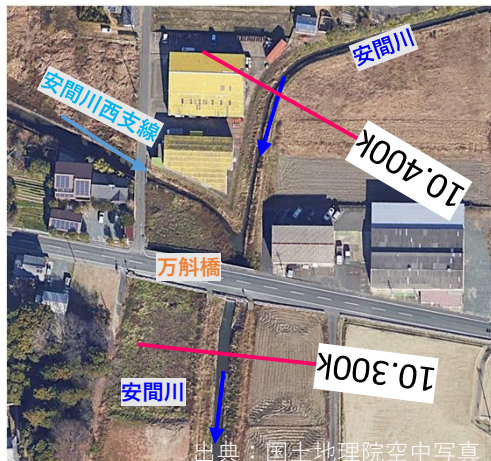
万斛橋付近 状況

⑤万斛橋【10.3k上流】

- 万斛橋地点では、狭窄による水位の堰上げが発生している。
- 万斛橋上流は、下流側と比較して河積が小さく、整備計画流量に対する流下能力が不足している。
- 上流の笠井地区では、近年浸水被害が多く発生している。

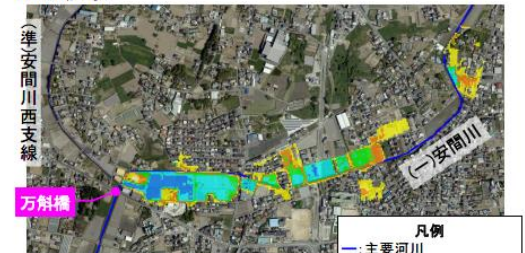
H27.9洪水

実績浸水図
(浜松市浸水区域調査)
