# 議題ー2

## 河川の現状と課題

# 1. 治水に関する現状と課題

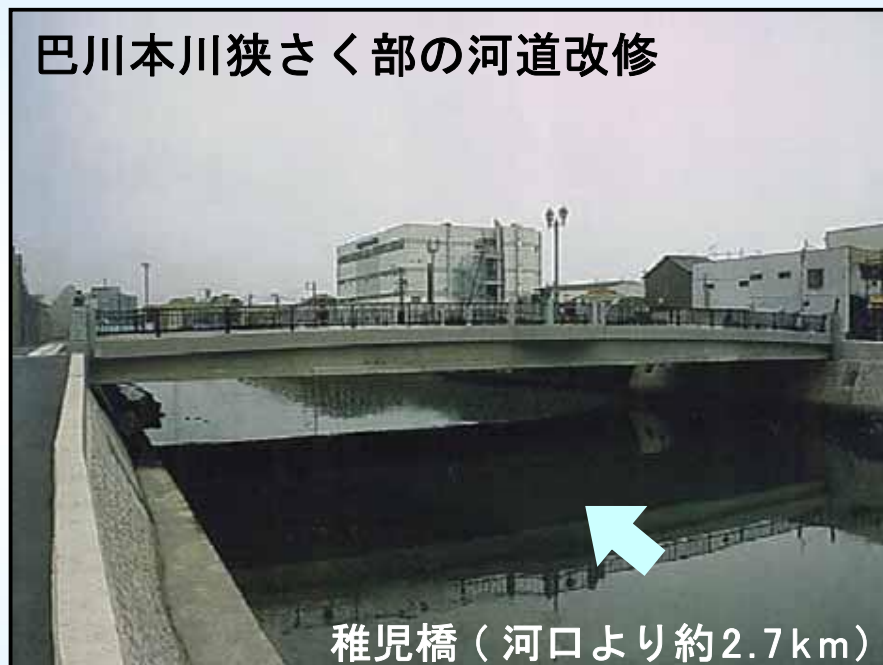
巴川本川狭さく部の河道改修

洪水を防御する「治水施設の整備」は、巴川の本川狭小部の改修。大谷川放水路の建設。麻機遊水地、大内遊水地の整備など、抜本的な河川改修を段階的に実施しています。

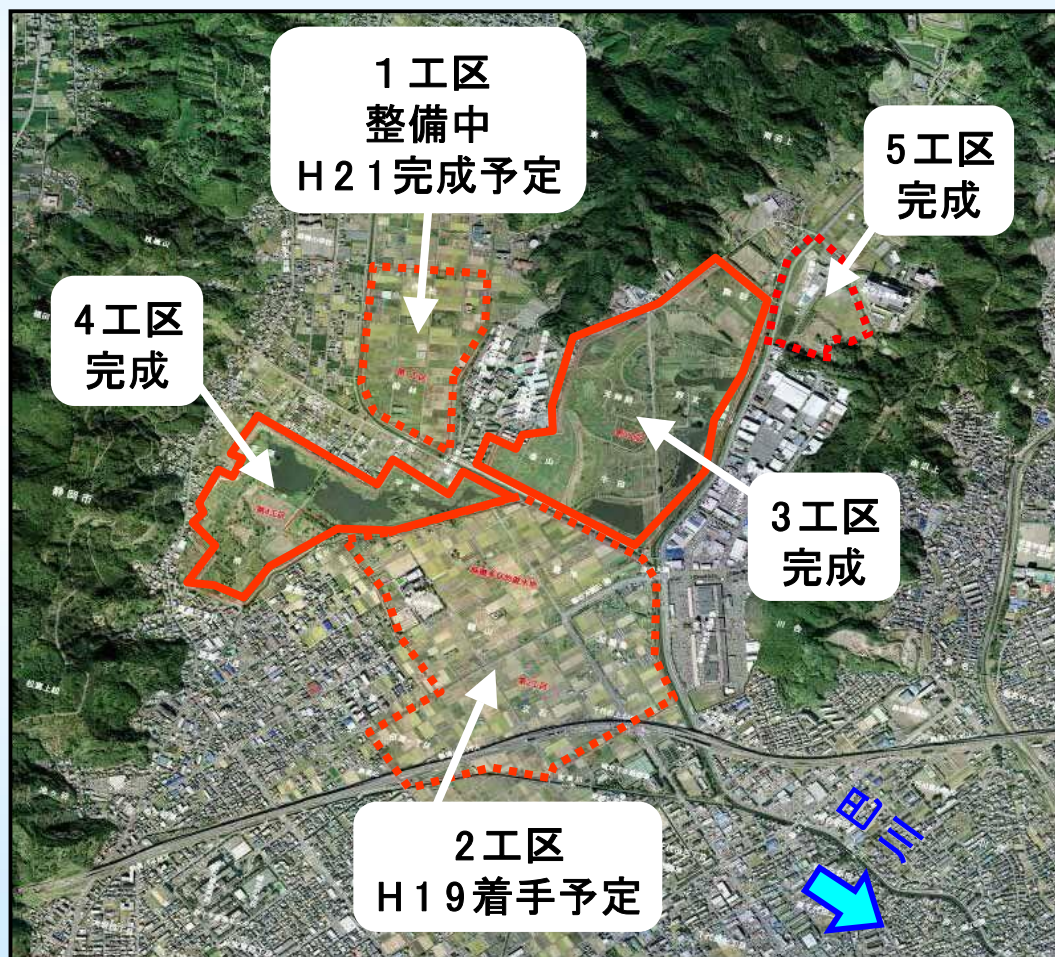
### 麻機遊水地

「治水施設の整備」のうち、遊水地については、麻機遊水地、大内遊水地の整備を段階的に行っています。

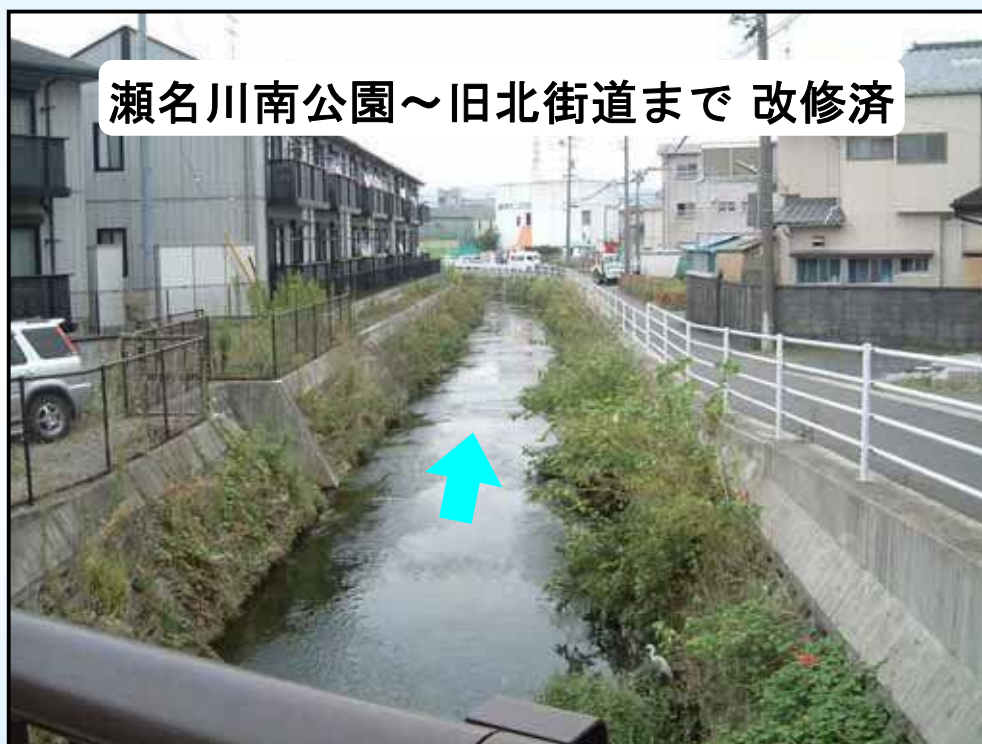
継川

支川のうち、大沢川、継川など、流下能力が不足している区間は、河川改修を段階的に実施しています。

住宅地が連担する継川の状況  
瀬名川5号橋（葵区瀬名川一丁目）

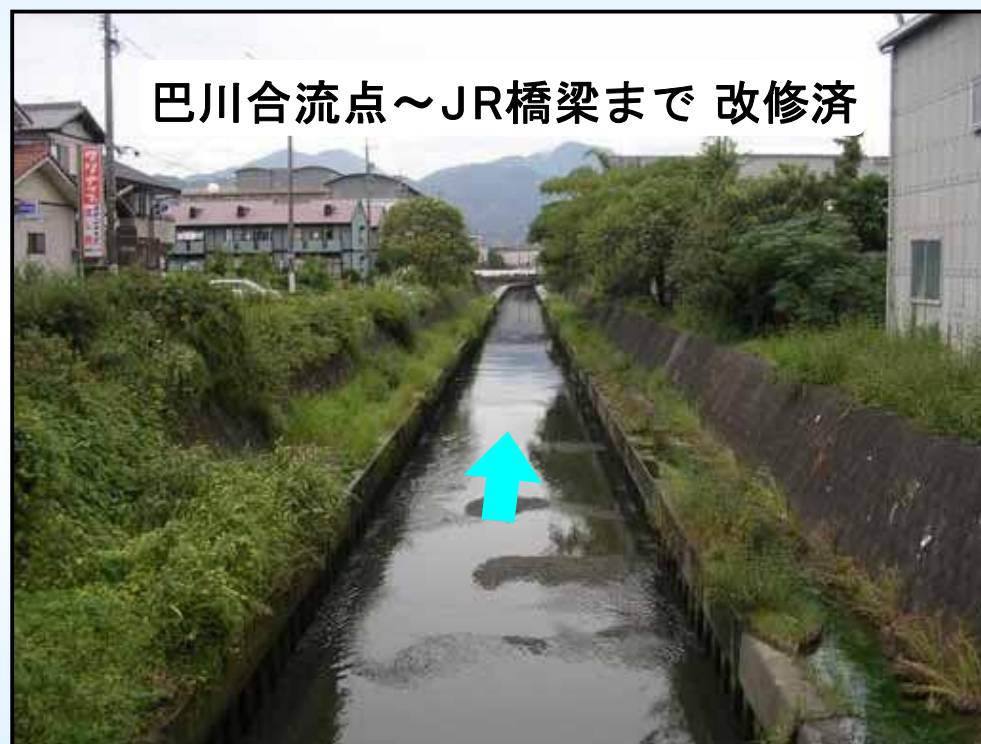
大沢川

住宅地が連担する大沢川の状況  
くぬぎ  
櫓橋（清水区西大曲）

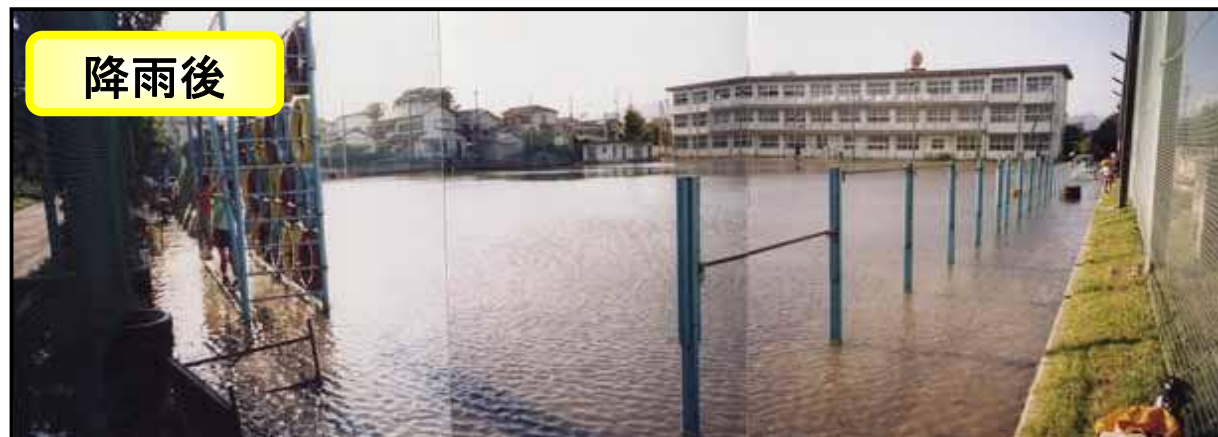
降雨後

洪水を防御する「流出抑制対策」として、流域内の公共施設を利用した雨水貯留施設、既設の調節池を活用して、これまでに167カ所の整備が行われました。

校庭貯留施設の状況（清水浜田小学校）

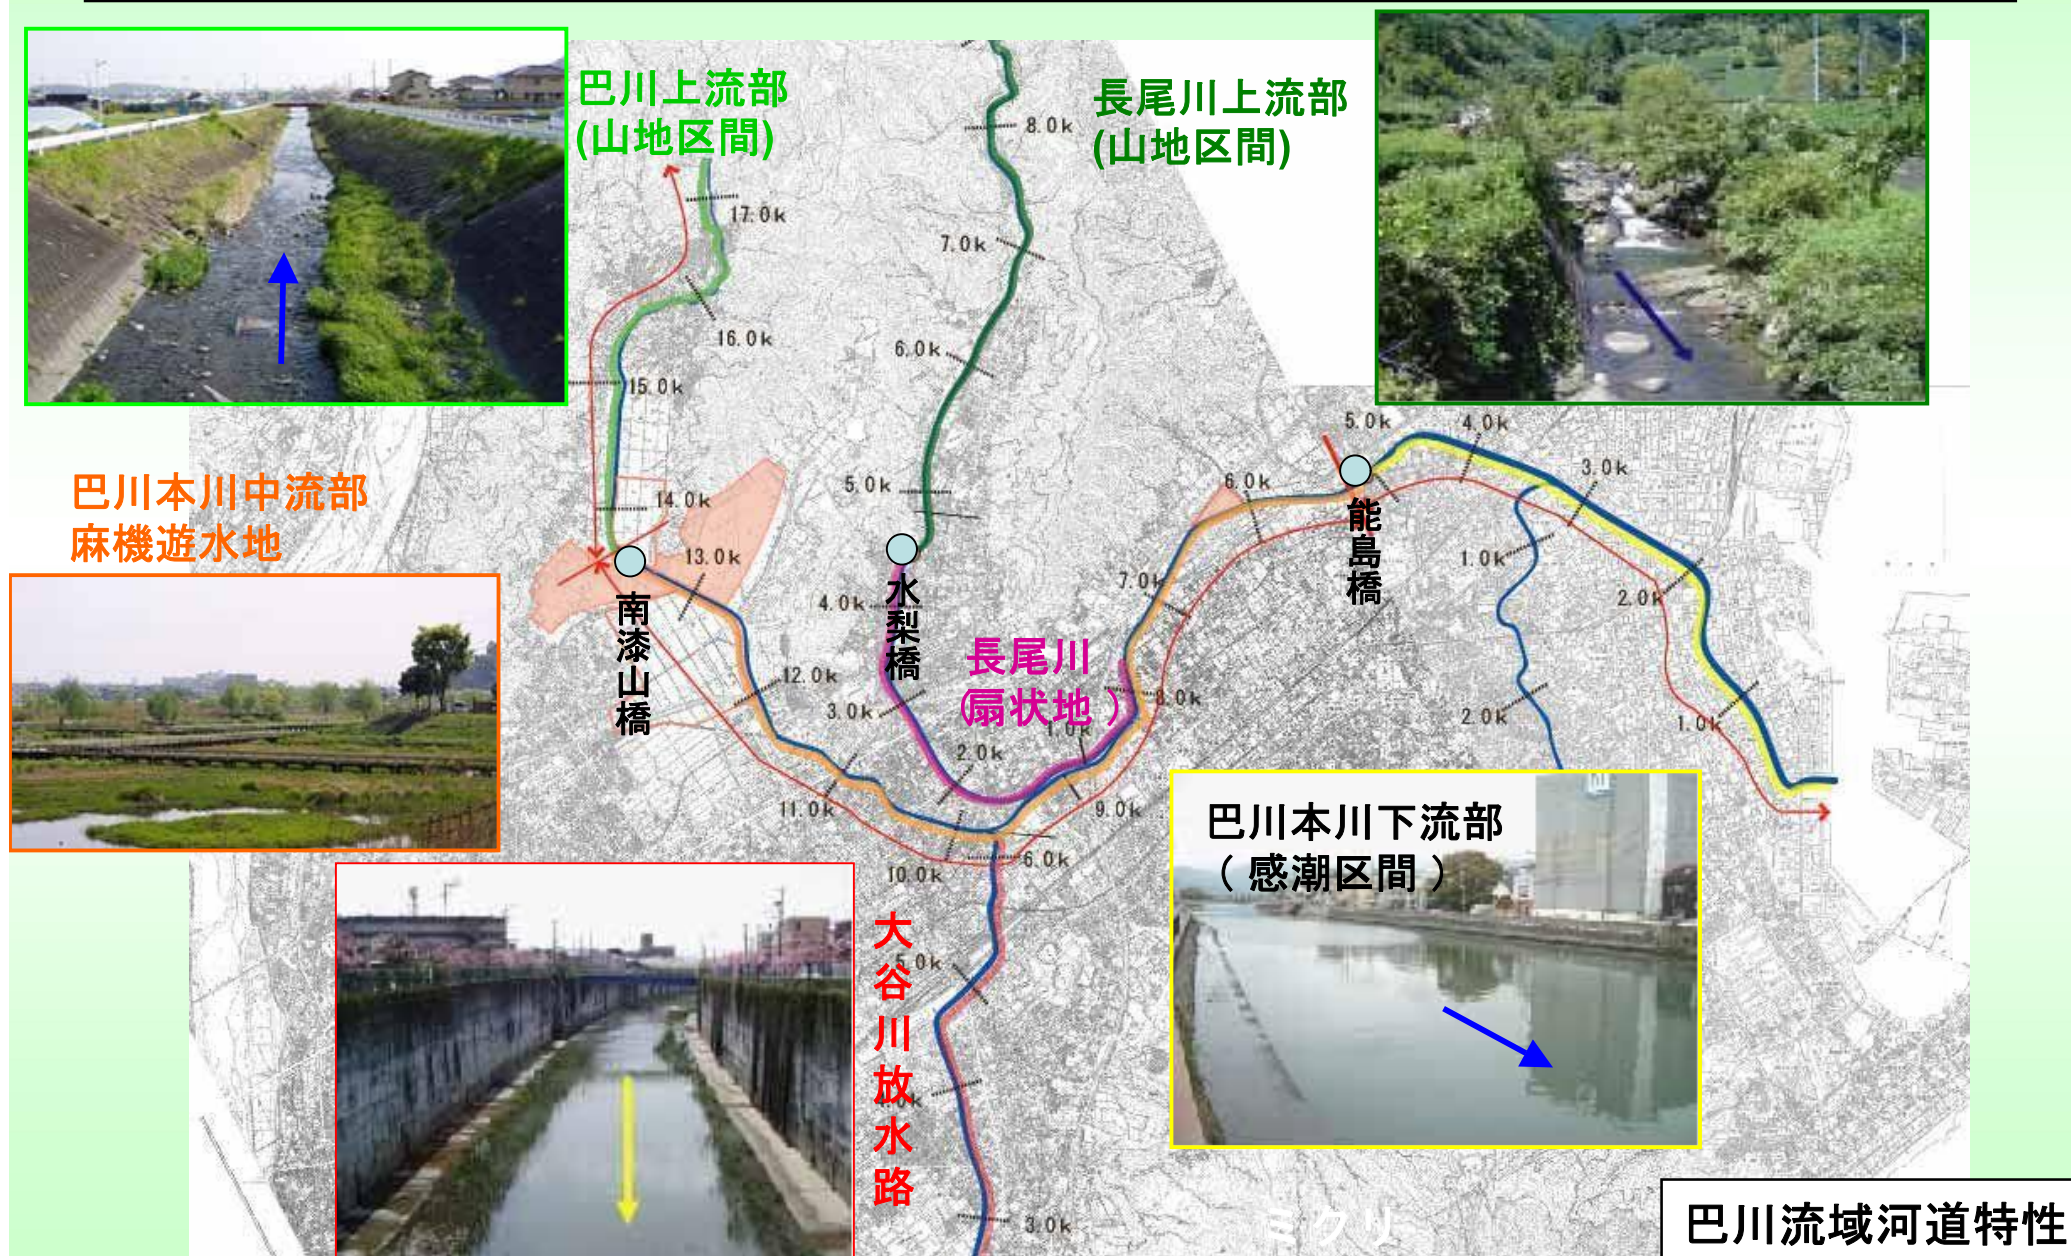
巴川流域河道特性

## 巴川水系の河道特性について整理しました。

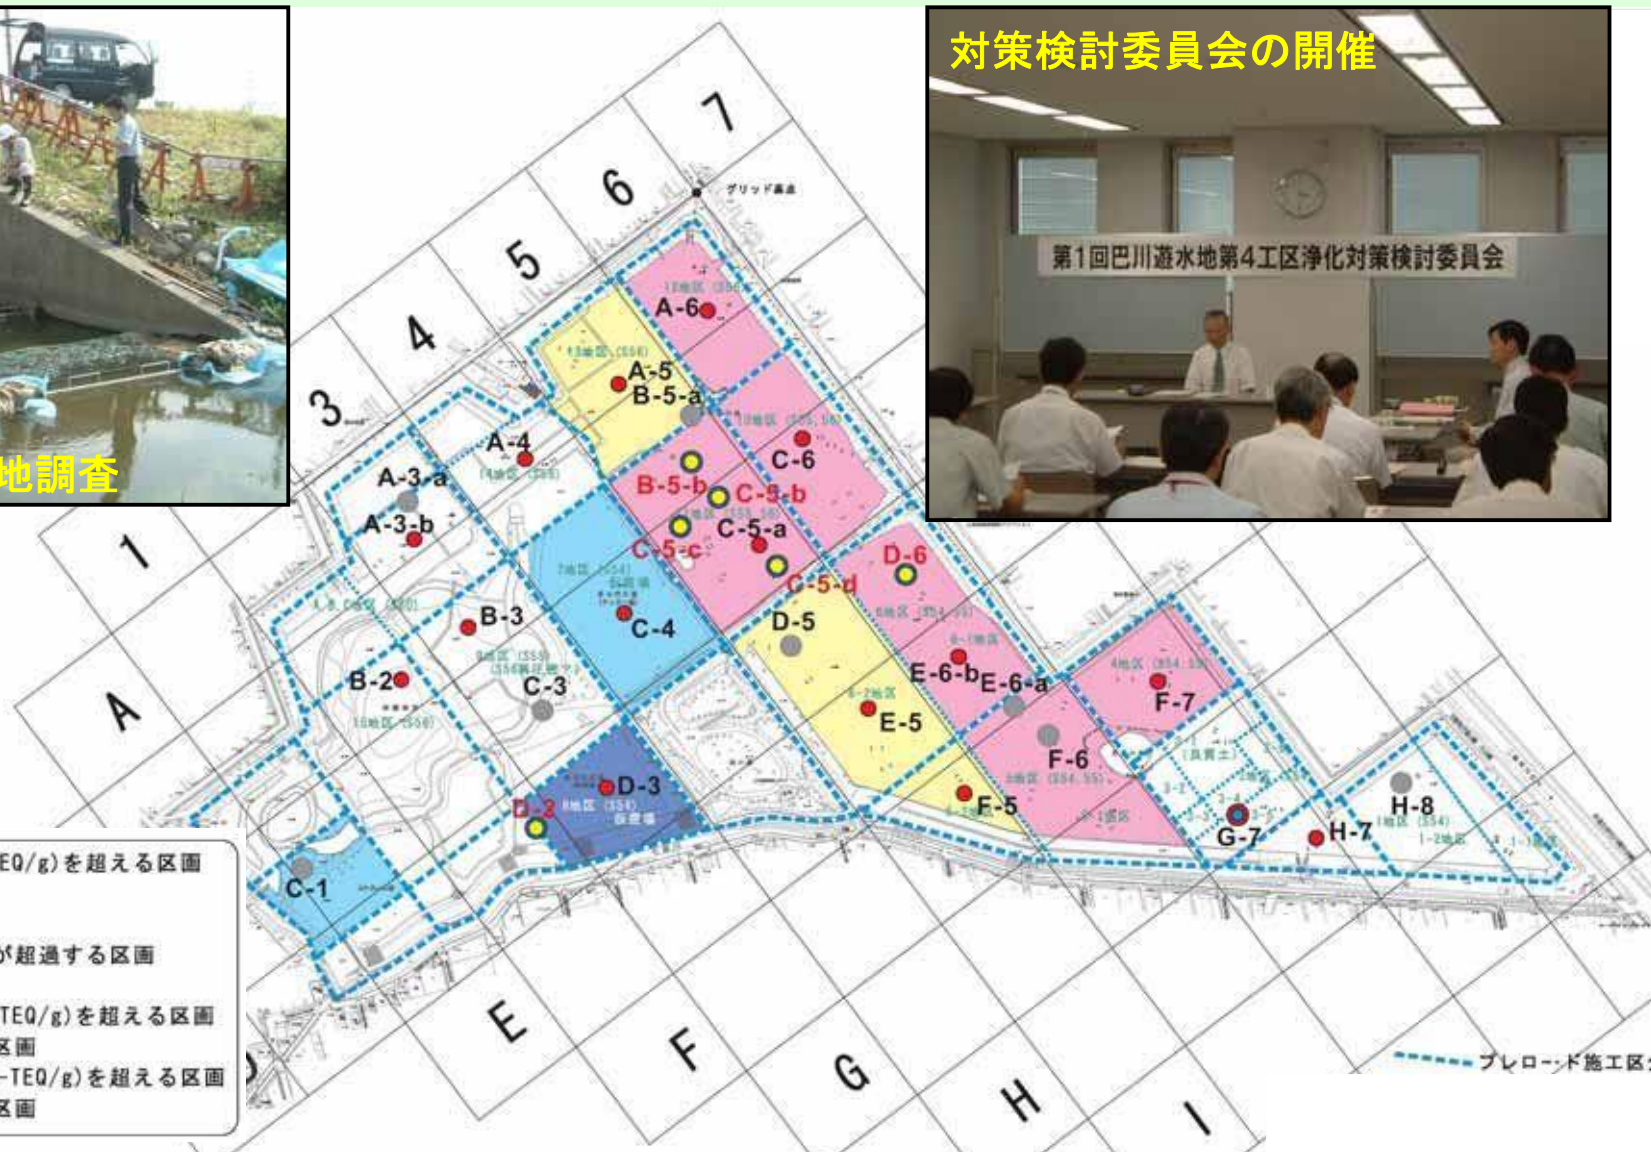
遊水地第4工区では、土壌に環境基準を超えるダイオキシン類が検出され、専門家を交え対策を検討しています。

- 水域において底質環境基準(150pg-TEQ/g)を超える区画
  - 底泥のみが超過する区画
  - 底泥および下部の人工地盤が超過する区画
- 陸域において土壌環境基準(1000pg-TEQ/g)を超える区画
  - 下部の人工地盤が超過する区画
- 陸域において土壌要監視基準(250pg-TEQ/g)を超える区画
  - 下部の人工地盤が超過する区画

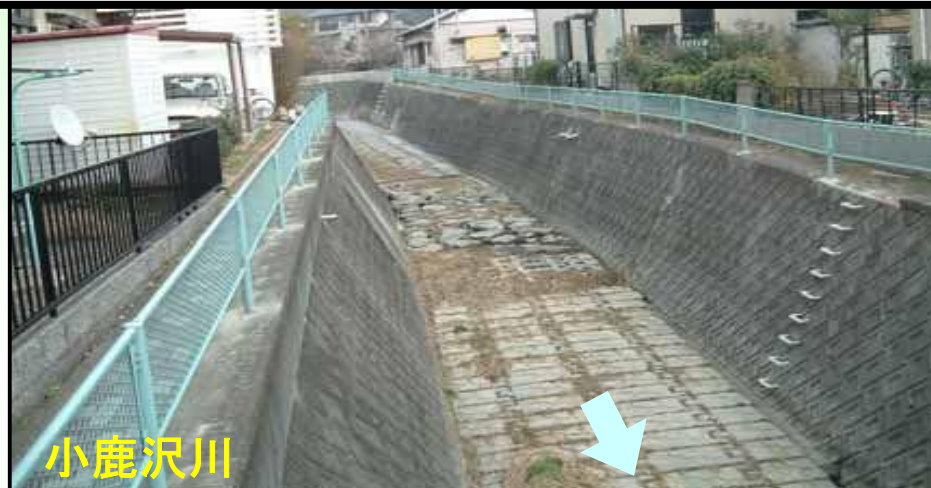
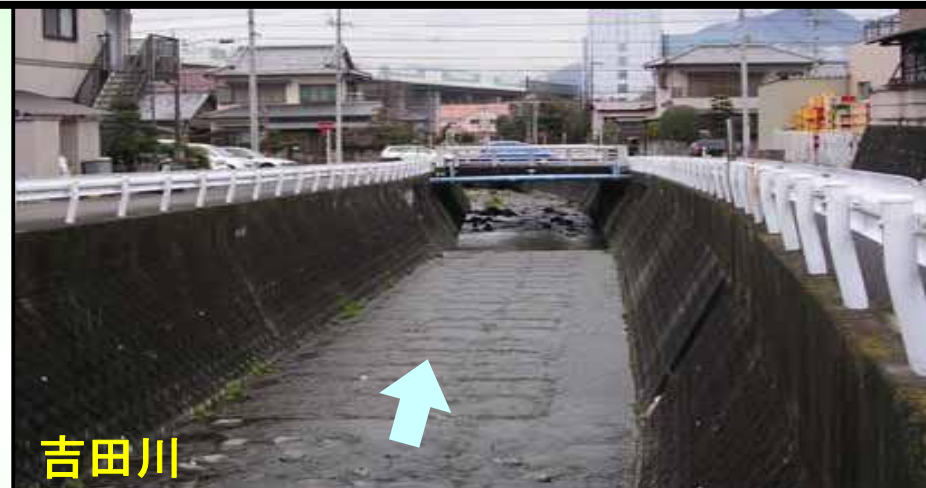
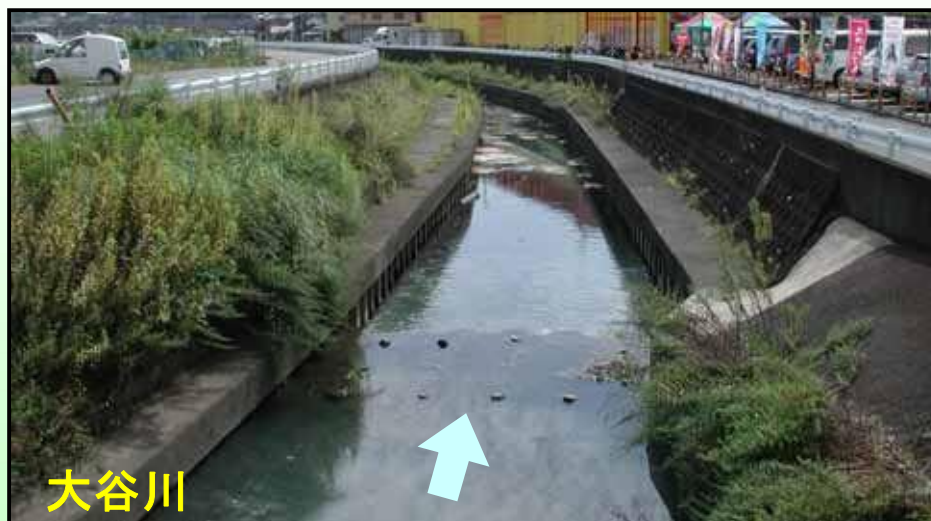
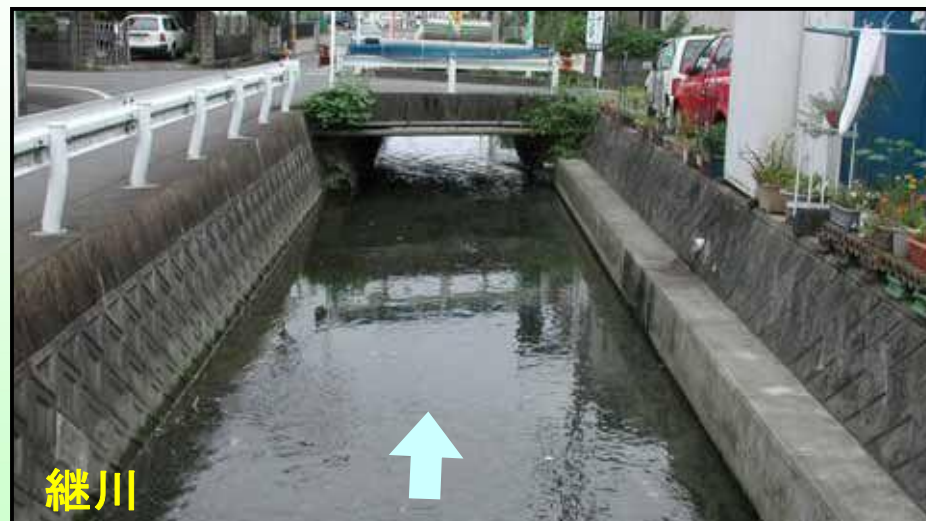
流域の河川は、災害復旧工事や住宅地の開発に伴って、治水最優先でコンクリート護岸が整備され、河川の魅力が低下しています。
