# 第29回 遠州灘沿岸侵食対策検討委員会

## 説明資料

令和 8 年 3 月 11 日  
静岡県

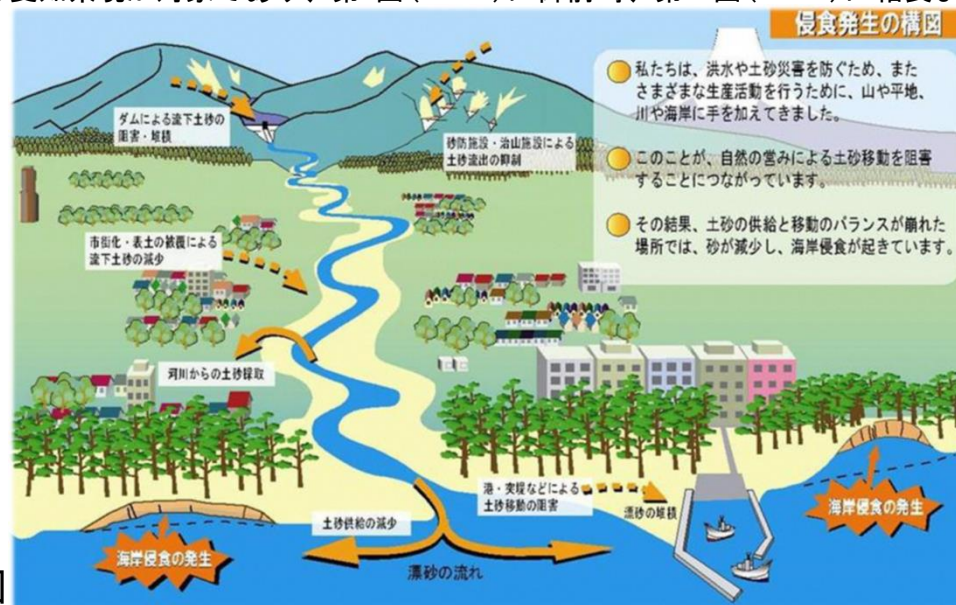
図 侵食発生 の 構図

しかし、ダムや砂利採取などによって河川から海岸への土砂供給量が減少したことや、海岸における人工的な構造物の建設によって漂砂の連続性が遮断されたことなどにより、かつて雄大な景観を誇っていた砂丘も、一転して侵食に脅かされる状況となった。

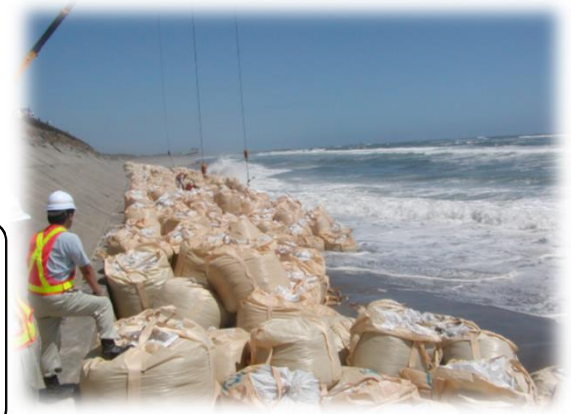
写真 新居海岸の侵食状況（2002(H14)年）

- 新居海岸で侵食が進行。
- 台風7号(平成14年7月10日)により、砂浜が一気に消失。
- 応急対策として、平成14年9月にバイパス側面へ土嚢（延長600m）を設置。
- 平成16年3月には緊急養浜（1万m<sup>3</sup>）を実施。

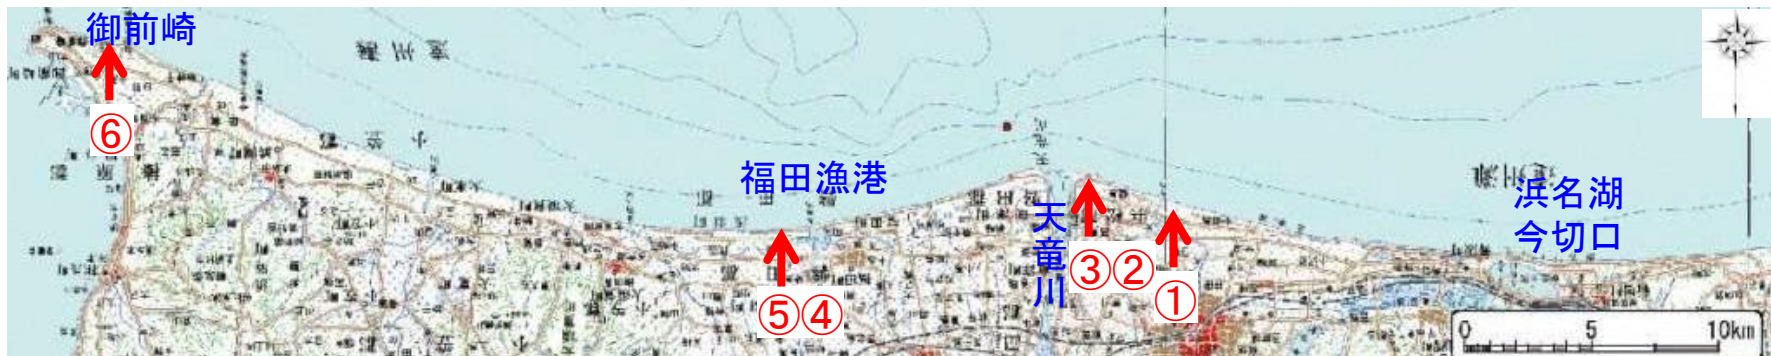
- ・ 浜松篠原海岸、浜松五島海岸、竜洋海岸において計画養浜量に対して養浜材を確保できなかった。
- ・ 天竜川河道掘削の土砂は、大半が礫の粒度であるため、海岸養浜材として使用できず、天竜川河口付近へ置土した。
- ・ 浜松篠原海岸に養浜する秋葉ダム浚渫土砂は、民間需要との調整の結果、1万m<sup>3</sup>の予定が0.5万m<sup>3</sup>となった。
- ・ 浜名湖及び新川の浚渫土砂は全量を浜松篠原海岸へ養浜したが、浚渫量の増量に向けては、漁業者との調整が必要。
- ・ 数年間、計画養浜量未達が継続しており、各海岸での汀線は後退傾向である。深淺測量結果からは、汀線からT.P.-8m程度以浅では侵食が続いていることで、高波浪来襲時に施設被害が発生する危険性が高まっている。

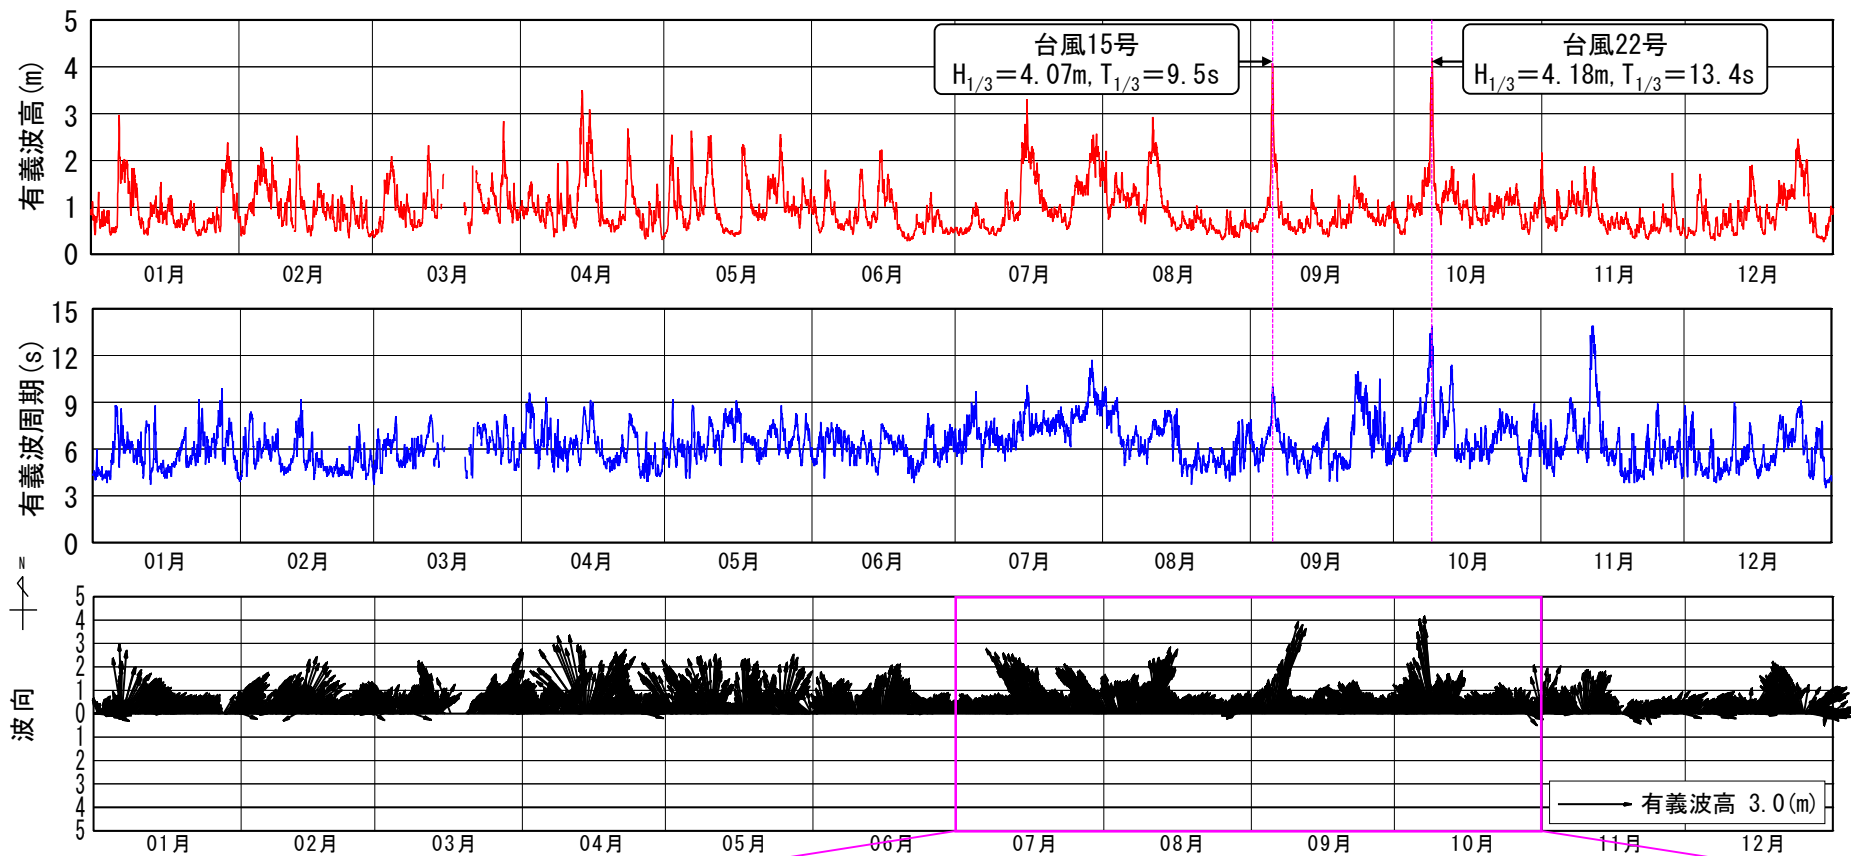
## 2025(R7)年の有義波高、有義波周期、波向の時系列(波浪: 竜洋観測所)

- 2025(R7)年の最大波高は10月9日の台風22号通過時に観測した有義波高4.18mで、年間を通して高波浪は観測されなかった。

竜洋観測所 ※3月15日~19日欠測

- 2025(R7)年は台風22号通過時(ピーク:10月9日)の波高4.2m、周期13.4sが最大であり、1998(H10)年4月以降の観測有義波高上位10位と比べても小さいものであった。

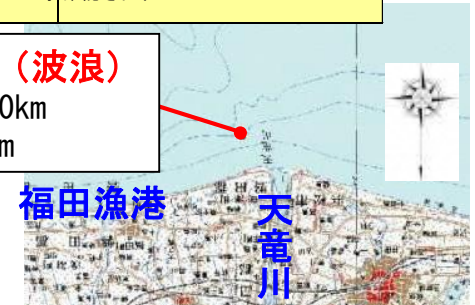
### 竜洋観測所(波浪)

沖合距離: 2.0km  
 設置水深: 40m

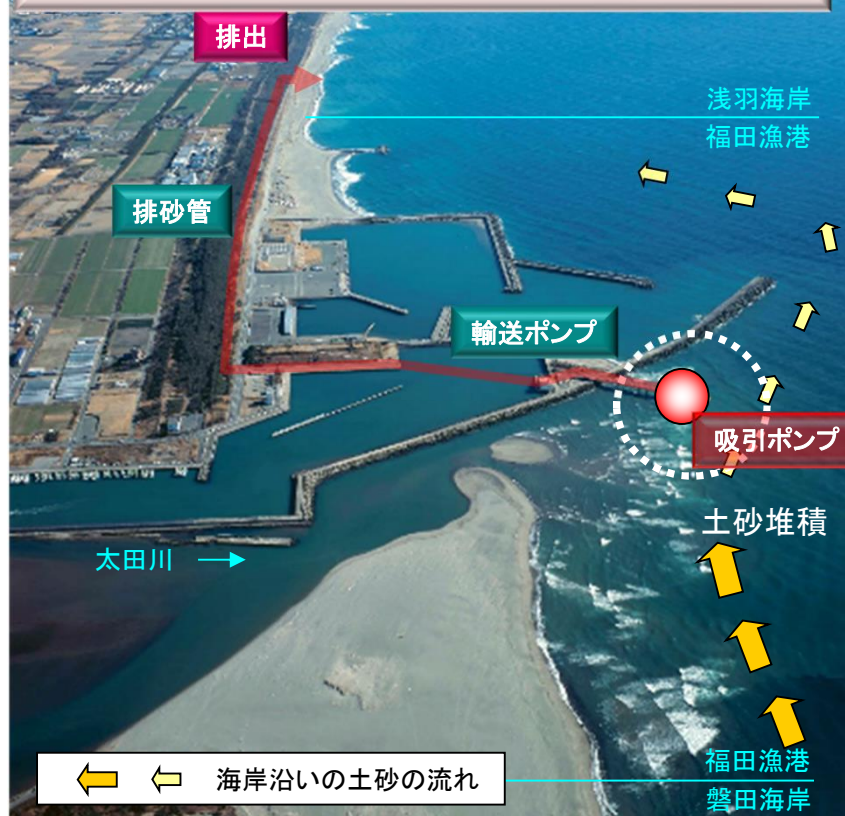
### 福田漁港サンドバイパスシステムの概要

- サンドバイパスシステムによる土砂移動量は年々減少しているが、R7年度に海岸工学及び機械設備の有識者による検討委員会を開催し、土砂移動量回復対策をとりまとめた。
- 対策として、今後、機械設備の体系的な点検、メンテナンスを計画的に実施し、予防保全型の維持管理を行うことにより、設備の安定稼働を確保していく。
- 併せて、今後、流沈木による土砂吸引の障害を解消するため、流沈木の撤去を計画的に実施し、浚渫効率を向上させていく。

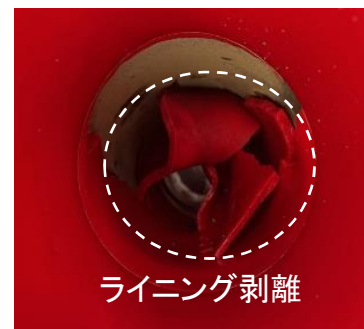
吸引ポンプの配管閉塞

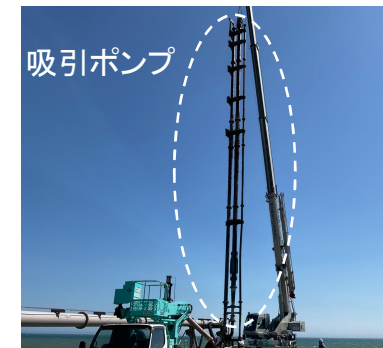
吸引ポンプを計画的に引き上げ、点検、メンテナンスする

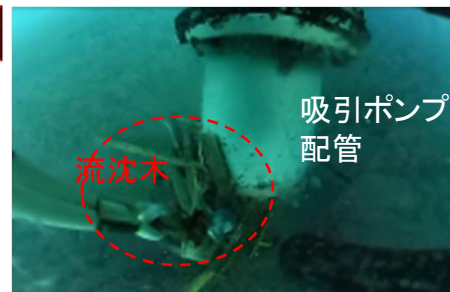
流沈木による土砂吸引の障害を確認

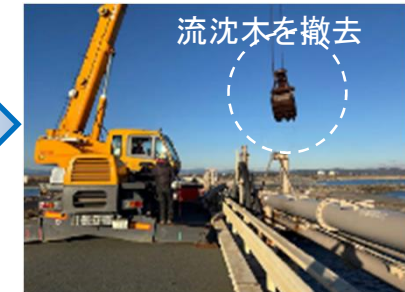
流沈木撤去を計画的に実施する

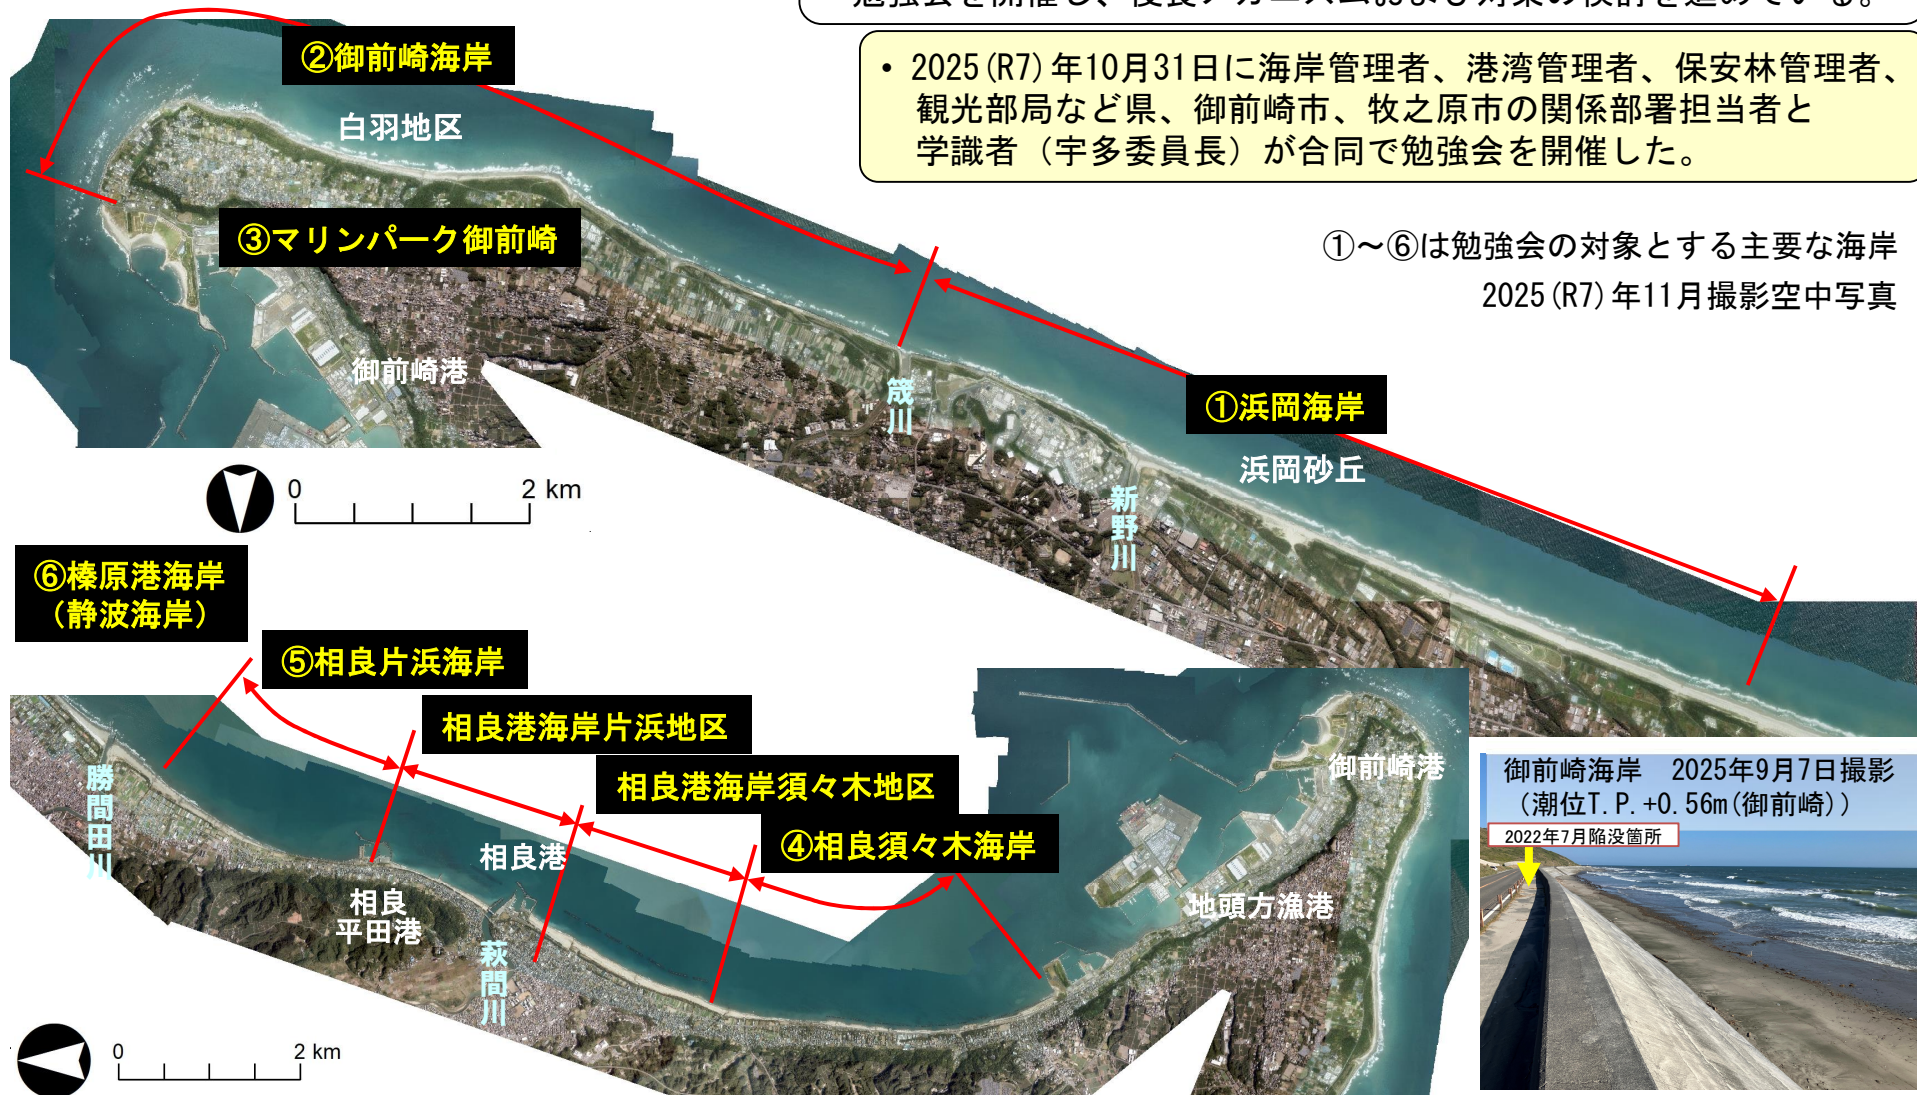
①～⑥は勉強会の対象とする主要な海岸  
2025 (R7) 年11月撮影空中写真

- 2025 (R7) 年10月31日に海岸管理者、港湾管理者、保安林管理者、観光部局など県、御前崎市、牧之原市の関係部署担当者と学識者（宇多委員長）が合同で勉強会を開催した。

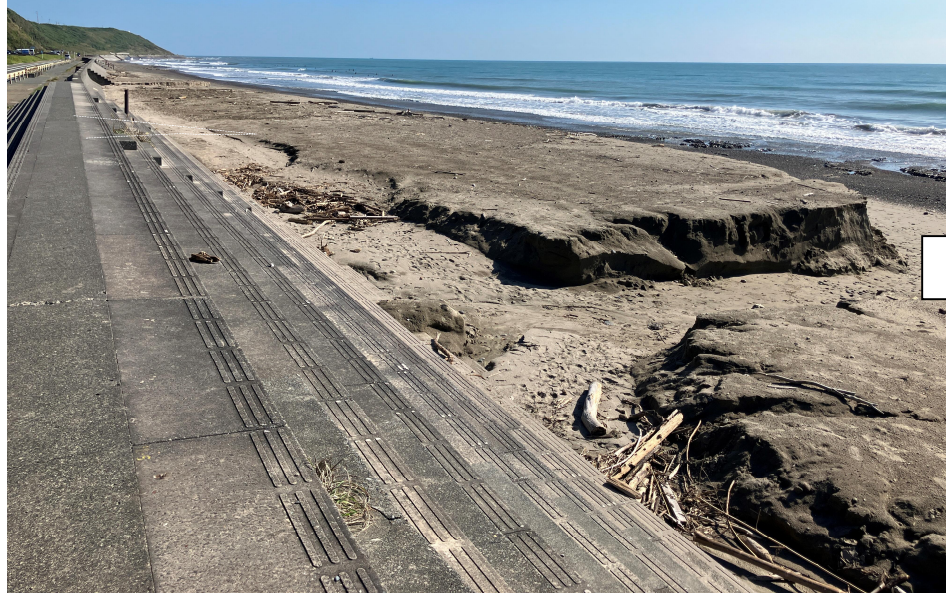
2024年11月4日撮影(潮位T.P.+0.24m(御前崎))

- ・ 養浜0.7万m<sup>3</sup>を実施(夏季までにマリナパーク浚渫土砂0.7万m<sup>3</sup>(御前崎港管理事務所))
- ・ 養浜材は、護岸前面に残った状態(令和7年9月)。

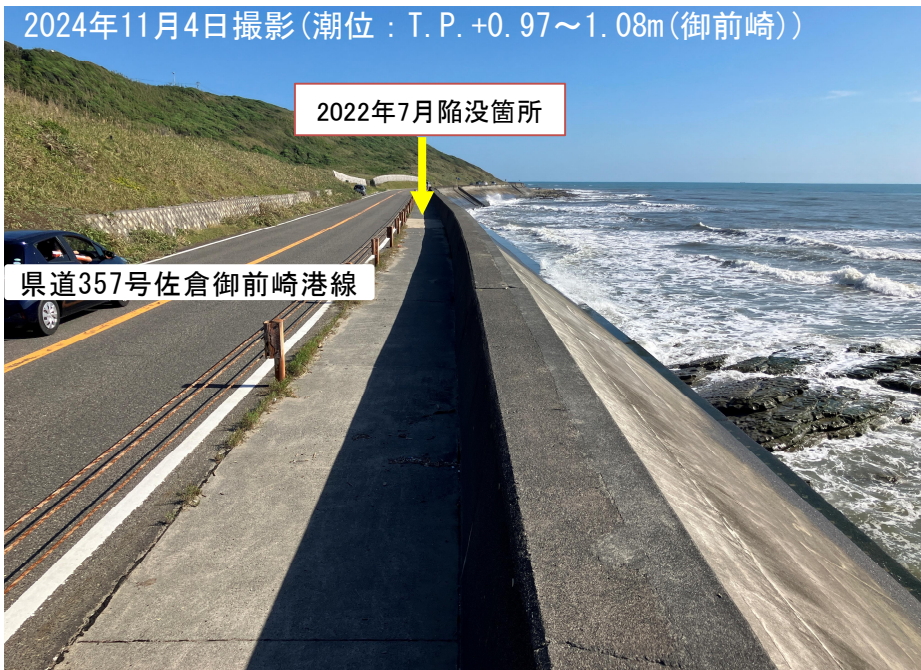
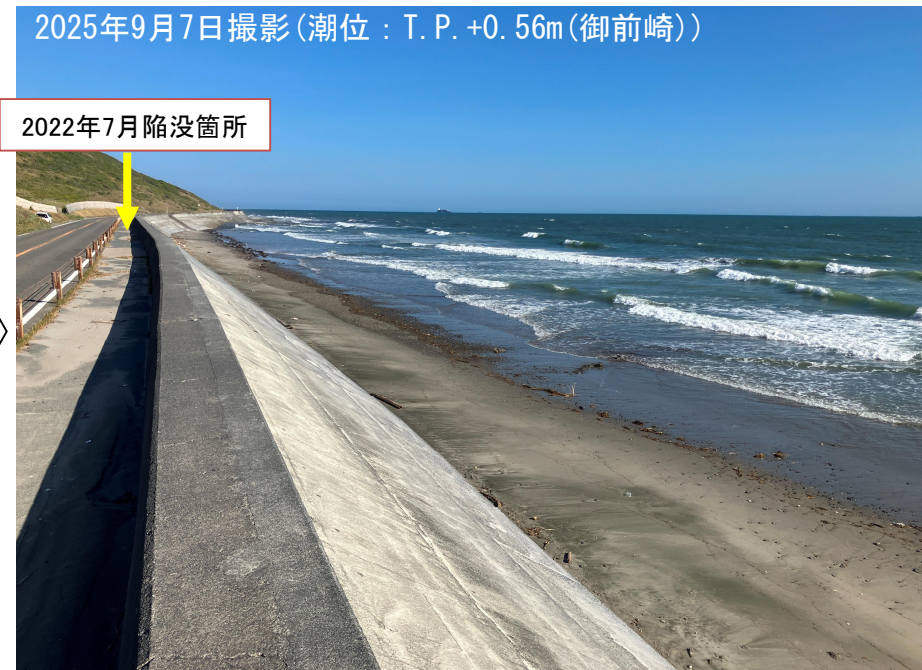
- 陥没箇所前面の海岸は護岸基礎工が露出した状態であったが、直近の9月の静穏時には護岸前面にわずかに砂が覆っている状況となっている。

- 地形変化実態とシミュレーション結果や地域の海岸利用計画を踏まえて、今後の対策を検討していく。
