第29回 遠州灘沿岸侵食対策検討委員会

資料集

令和8年3月11日
静岡県

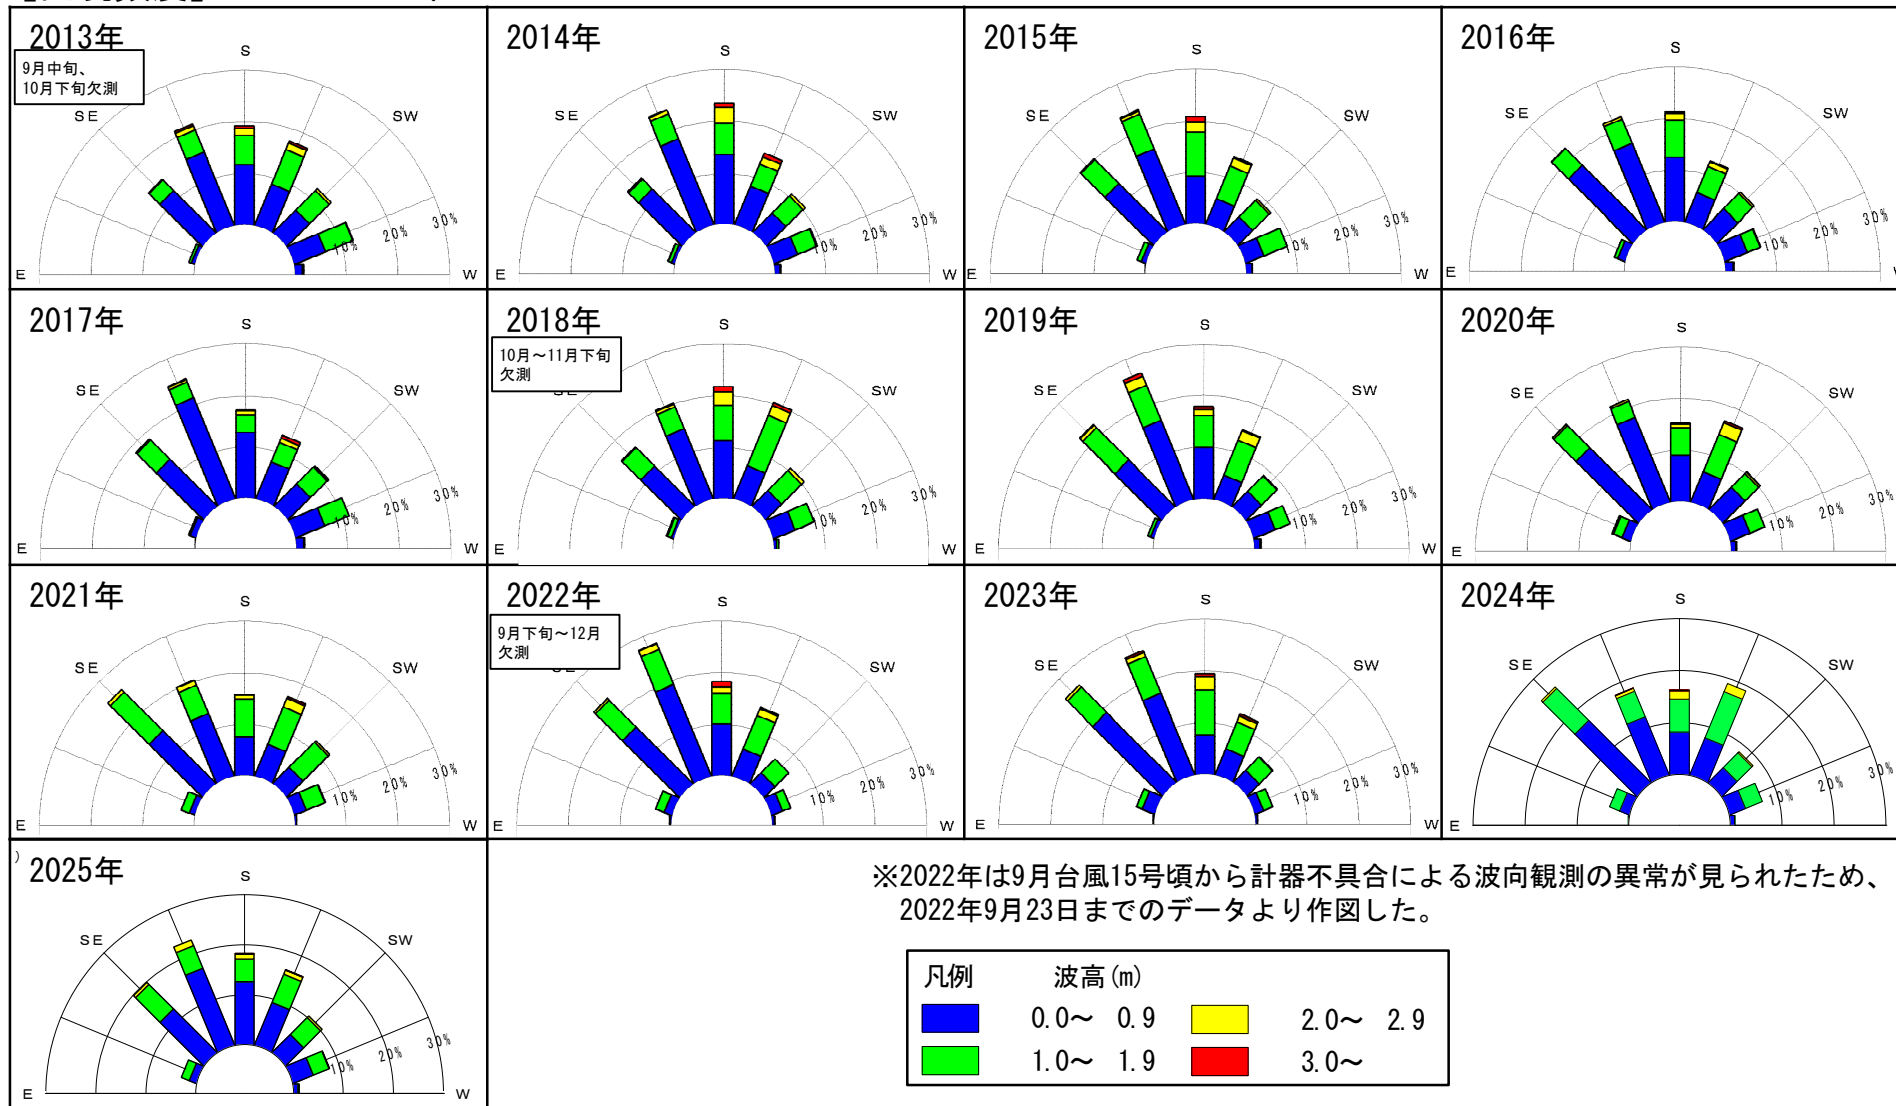
波向別の有義波高頻度分布（竜洋観測所）

- 波向別の有義波高の出現頻度は有義波高2m以上の頻度はS方向を中心とした西寄り、東寄りの両方から来襲しており、波高2m以上の頻度は西寄りがやや多い。また、年毎に傾向が異なる。
- 2025年は東寄りのSSEの頻度が多い。波高2m以上の頻度は少ない。

竜洋観測所（波浪）
 沖合距離：2.0km
 設置水深：40m

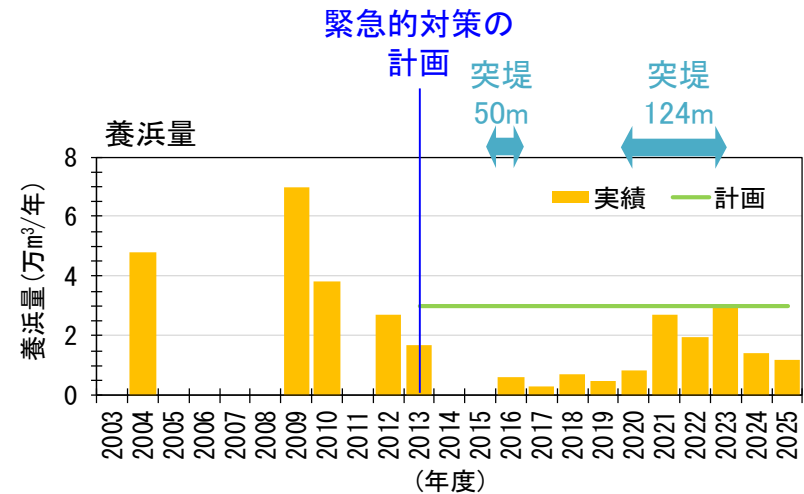
●これまでの施工実績（浜松五島海岸）

緊急的対策の計画（2013（H25）年度）

養浜 3 万 m^3 /年以上

突堤 1 基（実績174m/計画226m）

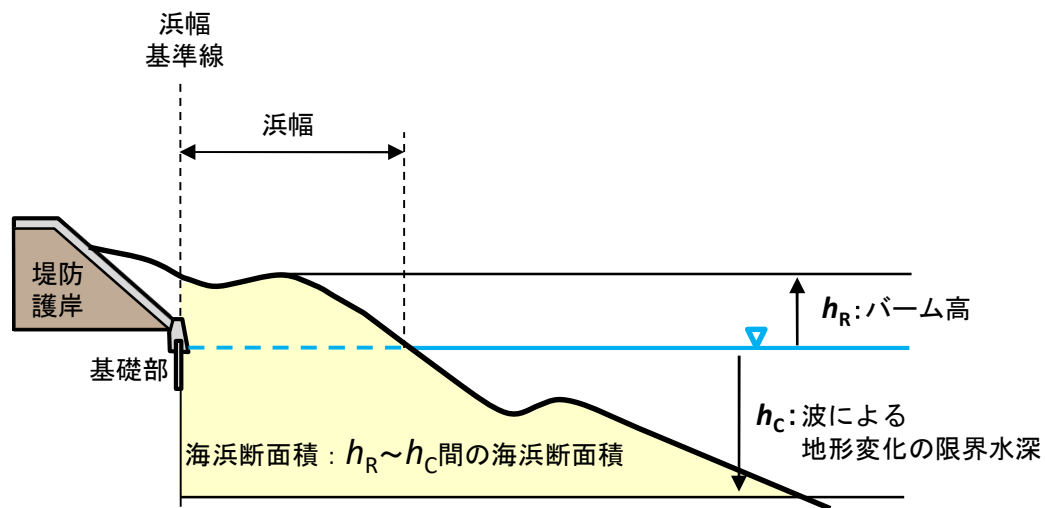
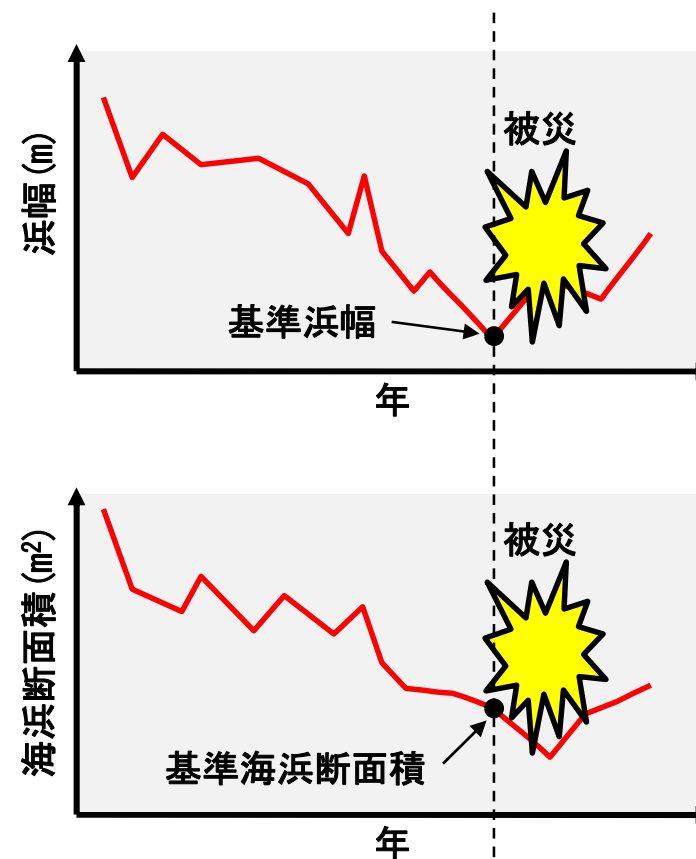
浜幅および海浜断面面積の定義

- 浜幅および海浜断面面積指標の基準値は、これまでの各海岸での海岸堤防（土堤）の被災事例をもとに設定することとした。
- 浜幅・海浜断面面積は、下図のとおり定義した。
- 過去に土堤の侵食などの被災が生じた測線について、浜幅および海浜断面面積の時系列図を作成し、被災直前の浜幅および海浜断面面積（＝堤防が被災しない限界の値）を基準浜幅・基準海浜断面面積とした。

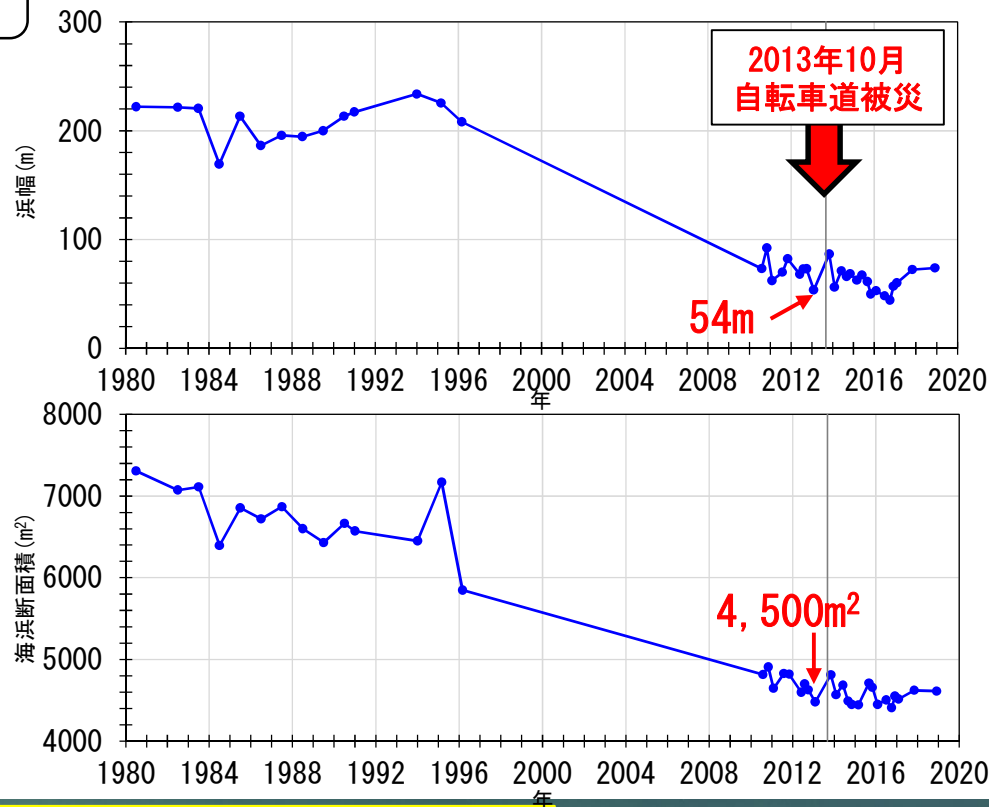
第23回遠州灘沿岸侵食対策検討委員会資料の抜粋
被災箇所No. 143の浜幅・海浜断面面積変化

- 浜幅・海浜断面面積指標の基準値は、2013 (H25) 年10月のNo. 143付近堤防越波被害時の状況を基に設定した。
- 被災前（2013年2月）の浜幅は54m、海浜断面面積は4,500m²であった。

2013年10月の台風26号時の越波による被害状況

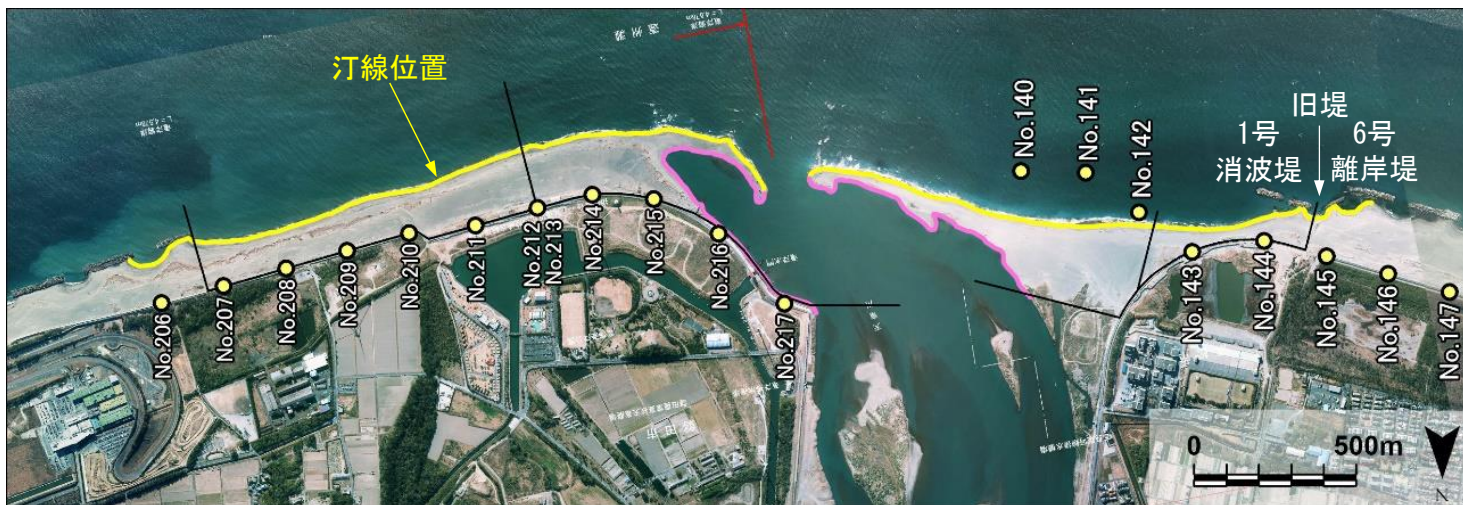
2012年1月(突堤整備前)

天竜川河口部に整備中の突堤の効果影響を把握するため、突堤周辺の地形変化を突堤整備前の2012年, 2014年～整備中の2025年11月の空中写真により確認した。

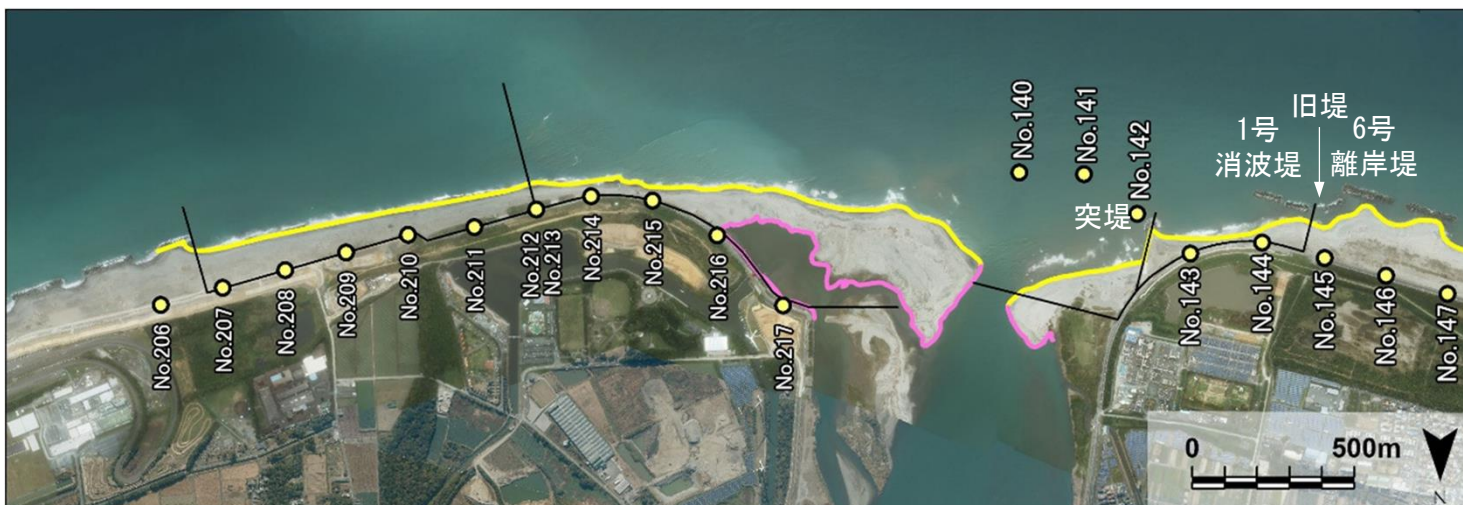
2025年11月

2015年突堤50m(汀線付近)、2020～2021年突堤107m(汀線より陸側)整備

- 2012年～2025年の空中写真から汀線位置の判読を行い、突堤～旧堤間の砂浜面積と天竜川河口砂州（左右岸）面積の変化を算出した（説明資料参照）。

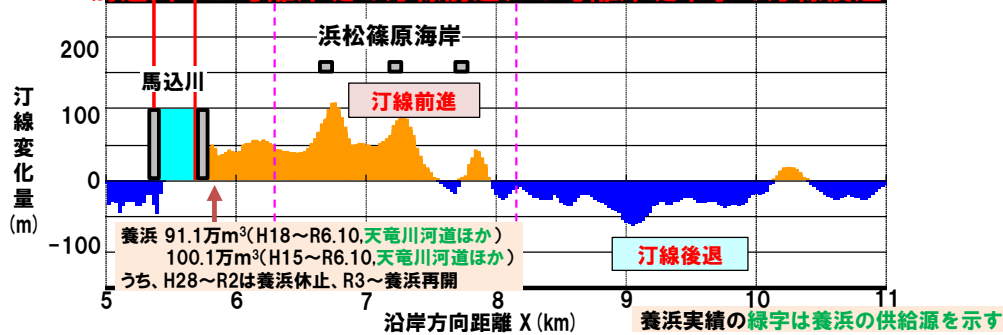
2005 (H17) 年1月～2025 (R7) 年11月（20年間）

- 馬込川～2号離岸堤で汀線前進、3号離岸堤下手で汀線後退

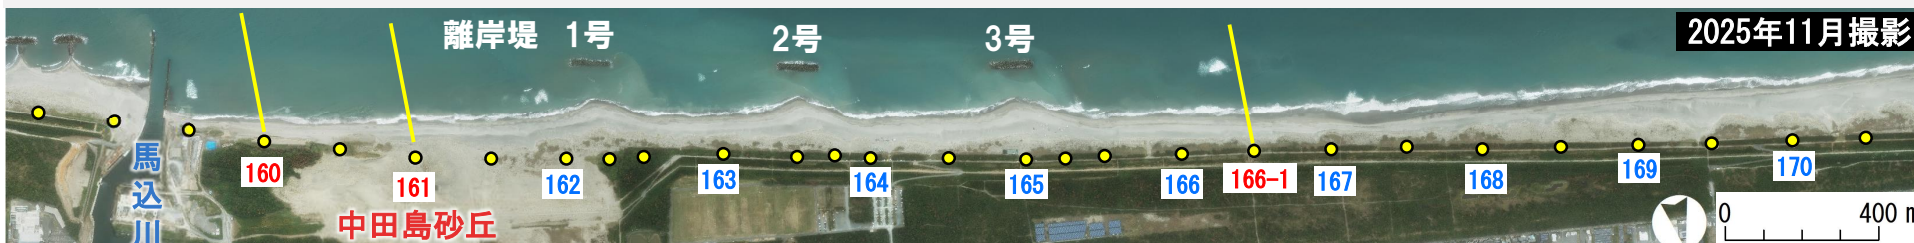
- 2014 (H26) 年の既往検討による予測結果と比較して、実測の断面積変化量はNo. 160で同程度、その他の測線で侵食量が大きく上回っている。

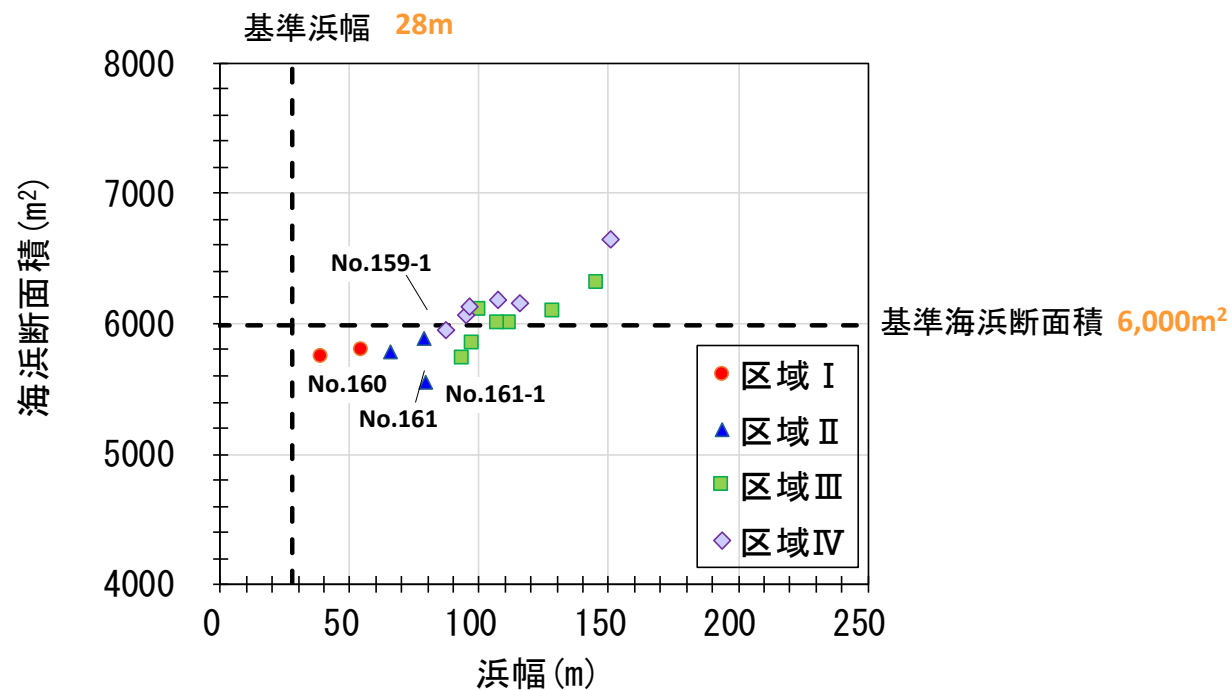
浜幅・海浜断面面積相関 (2025 (R7) 年12月)

- 区域Ⅰ、区域Ⅱは、基準浜幅を満足するが基準海浜断面面積が不足している。
- 離岸堤区間の区域Ⅲ、離岸堤下手の区域Ⅳについても基準浜幅を満足するが、基準海浜断面面積が不足する測線が見られる。

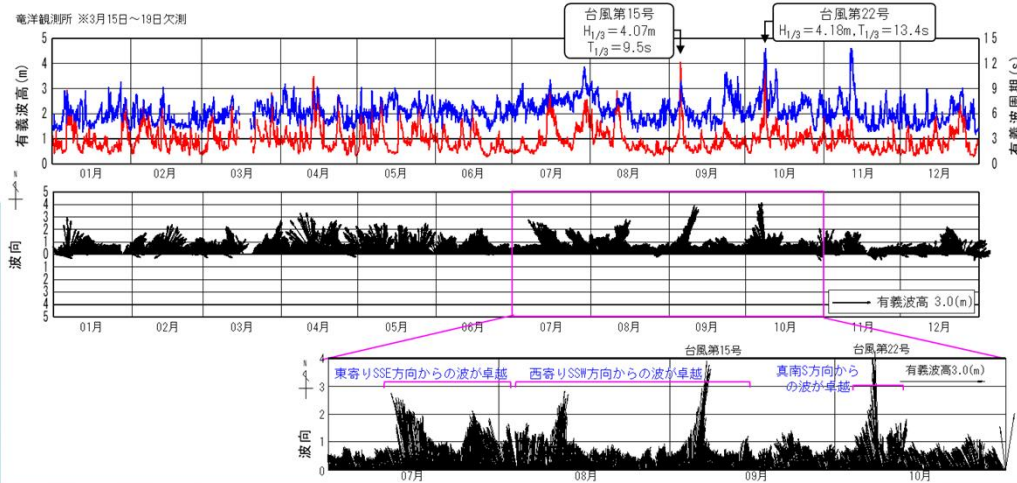
- ・ 養浜再開に伴うモニタリングとして簡易GPS汀線測量を2020年度から開始し、2022年は台風8号, 11号来襲前の7月、台風14号, 15号来襲後12月、2023年は台風7号来襲後の9月、2024年は台風10号来襲後の12月に実施している。
- ・ 2025年は、台風15号, 22号来襲後の9月と10月に実施した。台風15号前後は西寄りSSW方向からの波が卓越し、東方向への沿岸漂砂移動が生じやすい条件、台風22号前後は真南S方向からの波が卓越し沿岸漂砂移動が生じにくい状況であった。
- ・ 2025年9月時は、2022~2024年時と比べての汀線後退箇所はない。2025年10月時は養浜箇所前面から1号離岸堤上手にかけては、2022~2024年時と比べて砂浜が狭い状態。2号離岸堤下手~3号離岸堤下手の汀線は2022~2024年時と比べて同程度の汀線位置であった。引き続き、冬季風浪後のモニタリングを実施していく。
