第29回 遠州灘沿岸侵食対策検討委員会

資料集

令和8年3月11日
静岡県

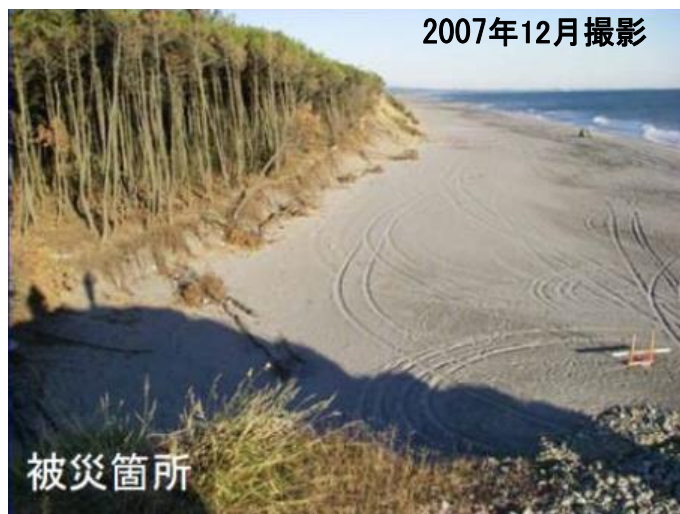
- 竜洋海岸の浜幅・海浜断面積指標の基準値は、2007 (H19) 年7月のNo. 196付近堤防被災時の状況を元に設定した。
- 被災前 (2007年2月) の浜幅は24m、海浜断面積は2,000m²であった。

2007年7月の台風4号による堤防 (土堤) の侵食状況

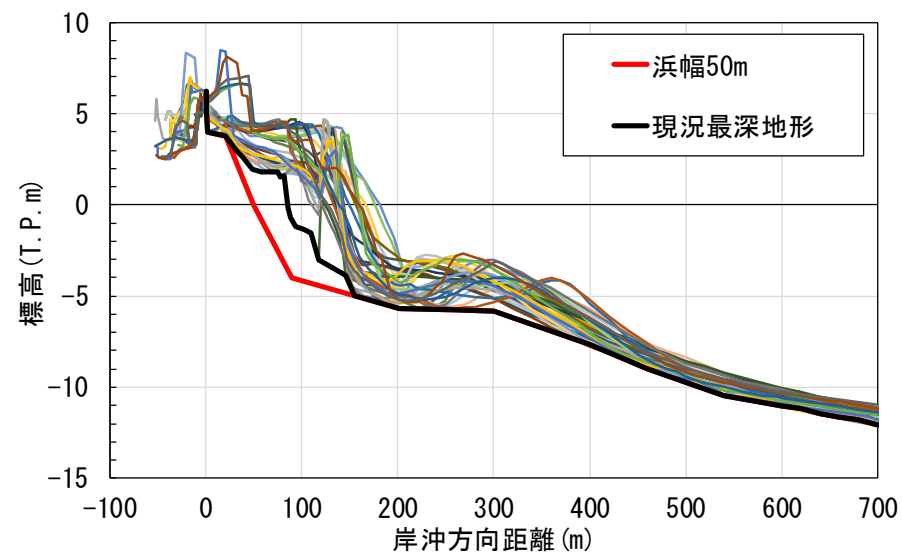
打ち上げ高計算に用いた海浜断面地形

現況 (T.P. +3.0m) : $K_t=0.65$
 嵩下げ後 (T.P. +0.8~0.83m) : $K_t=0.75$
 いずれも開口部を考慮

※現況最深地形は離岸堤区間(No.202~208)の近5年間(2019~2023年)の測量断面の重ね合わせから設定

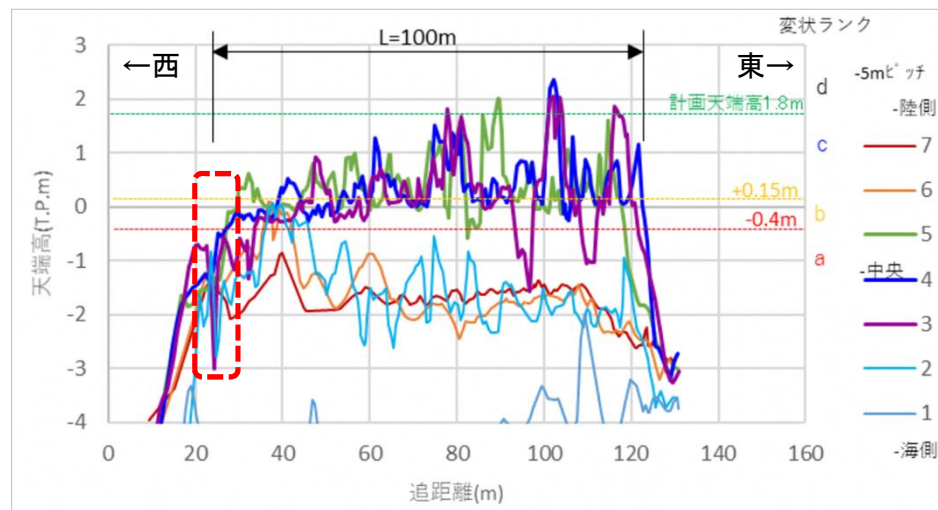
標準断面図

- 主に西側端部前面でブロックの沈下が見られる。
- 施設延長100mに対して、特に西側端部の約10m区間はブロックの沈下が著しく、漂砂制御機能が低下しているため、**機能の回復を図る必要がある。**

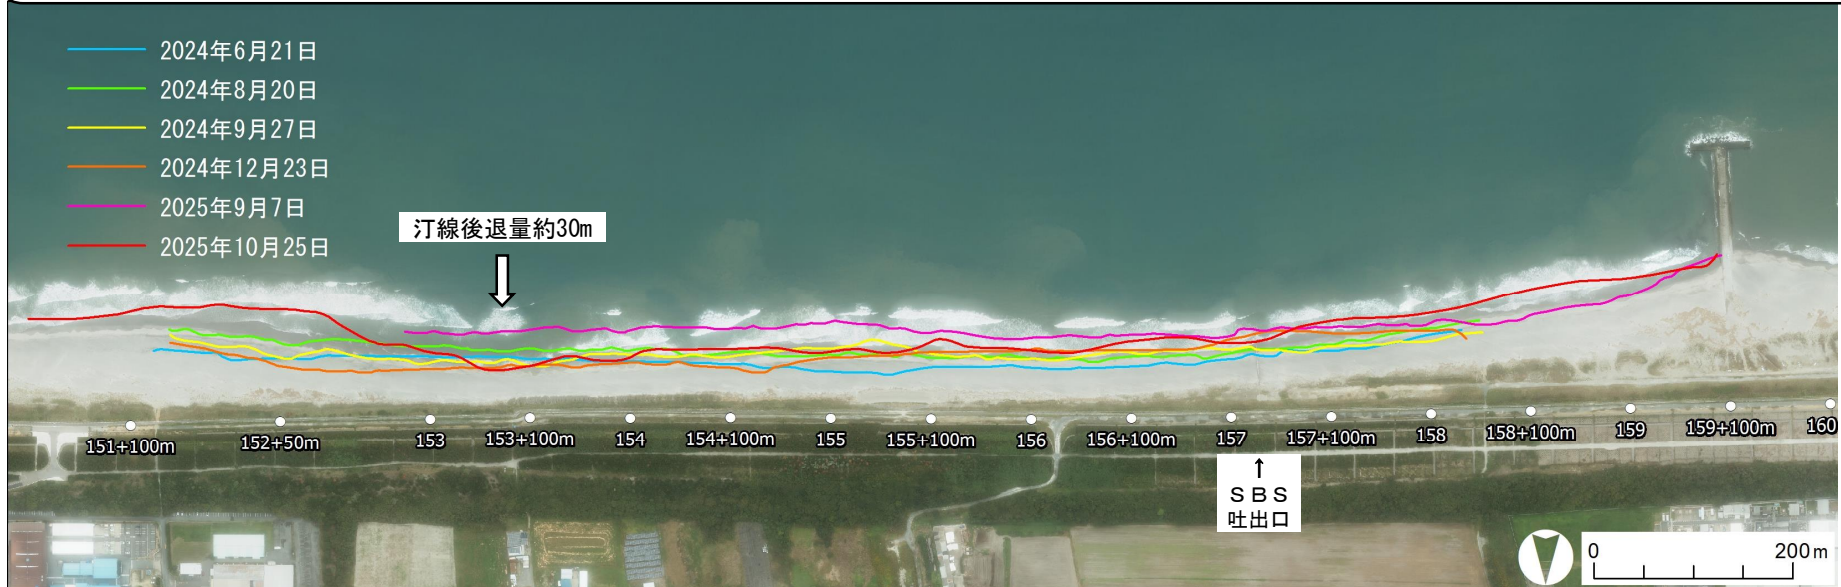
- 浅羽海岸の浜崖拡大範囲のモニタリングとして簡易GPS汀線観測を2020 (R2) 年度から開始しており、2025年度は、2025年台風15号来襲後の9月、台風22号来襲後の10月の結果について整理した。台風15号前後は西寄りSSW方向からの波が卓越し、東方向への沿岸漂砂移動が生じやすい条件、台風22号前後は真南S方向からの波が卓越し沿岸漂砂移動が生じにくい状況であった。
- 2025年9月は2024年時と比べて浜幅が広い状況であった。10月時も同様の傾向であったが、No. 153~153+100m付近は局部的に砂浜が狭く、東側は砂浜が広い状態であった。冬季風浪後においてもNo. 153~153+100m付近を注視していく。

空中写真: 2025 (R7) 年10月撮影

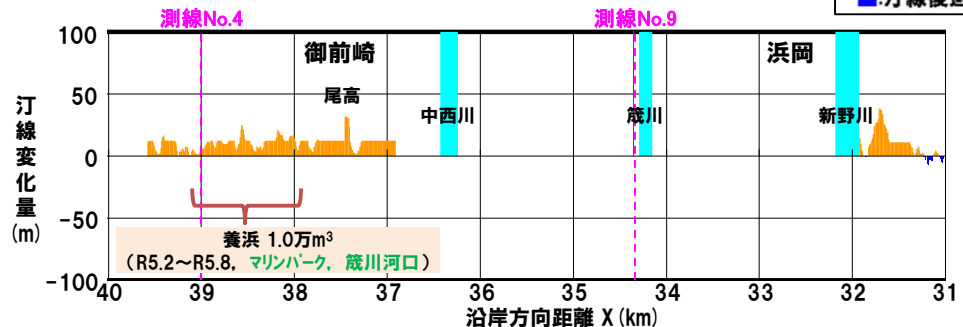
2023 (R5) 年11月～2024 (R6) 年11月（1年間）

・2023年時に汀線が後退したが、2024年時に汀線が回復

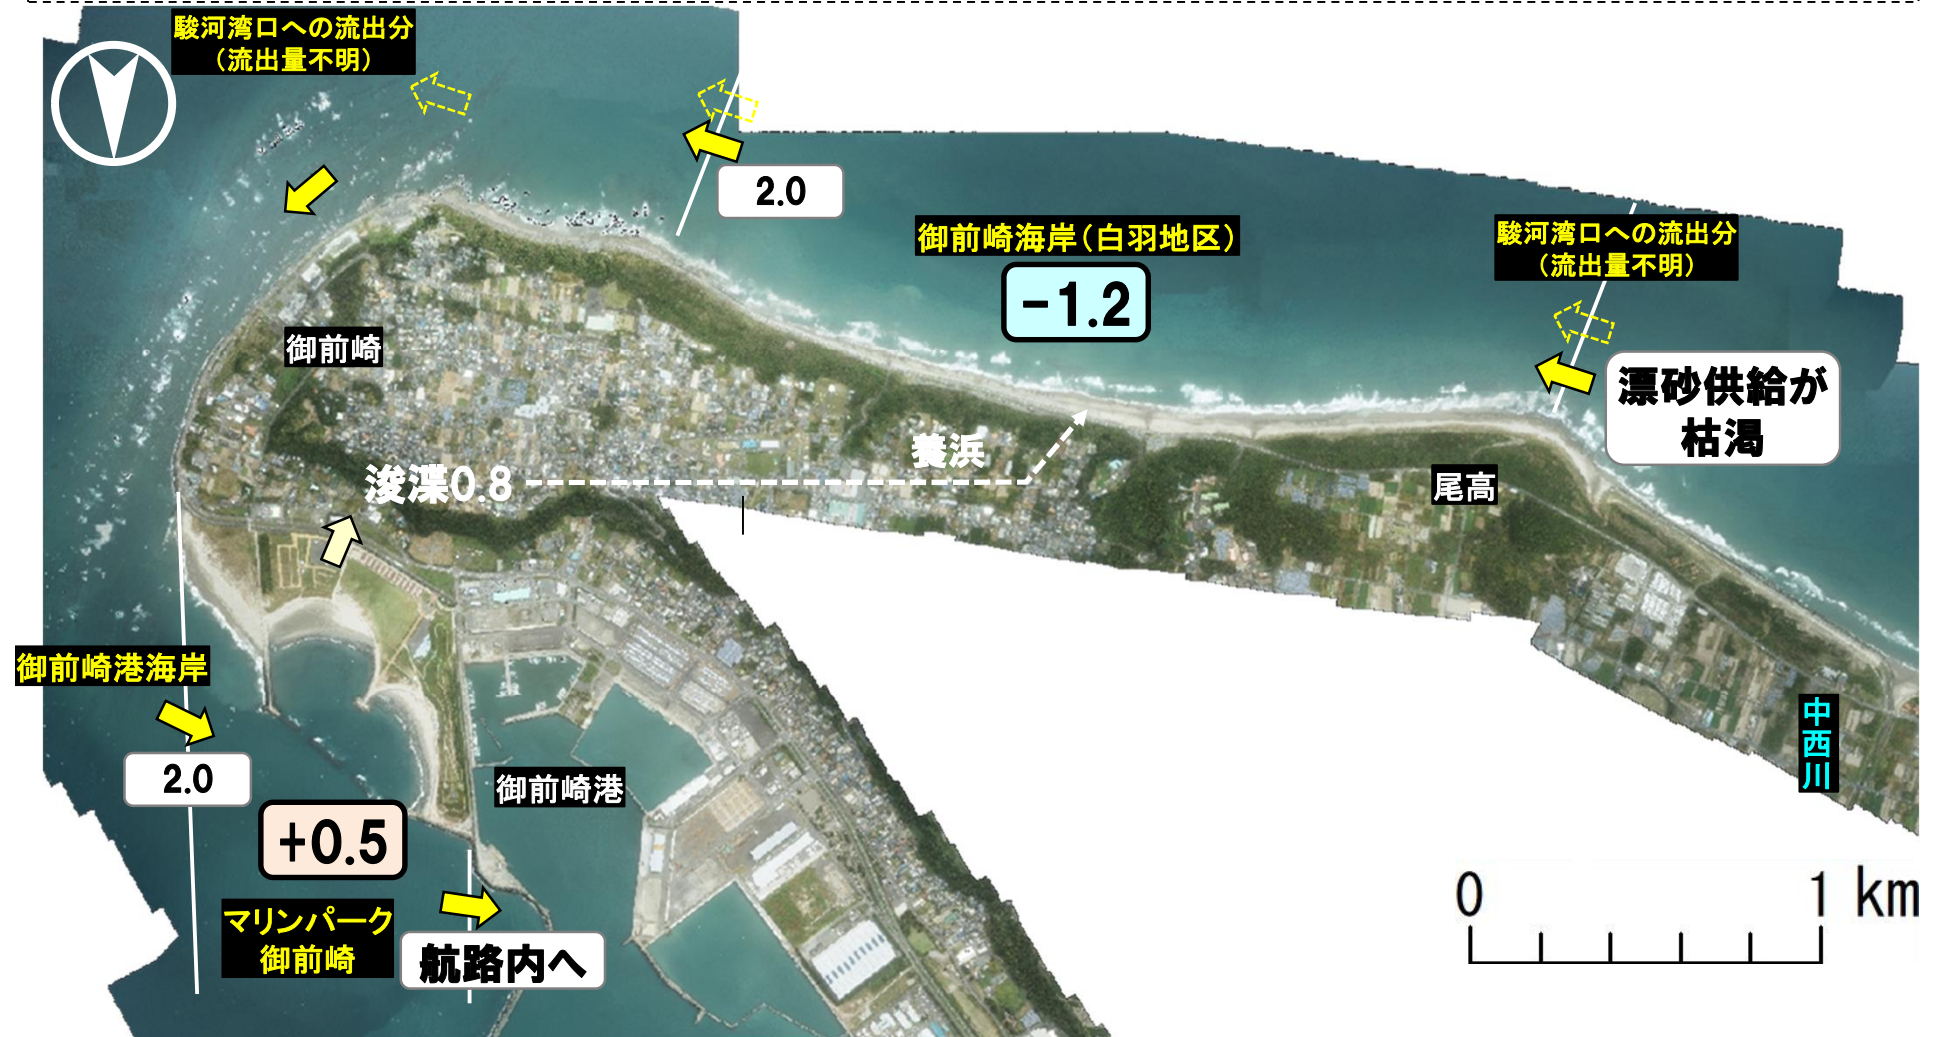
②御前崎海岸(白羽地区)、③マリパーク御前崎の土量変化

・ 今後の養浜計画の検討等に際して、各海岸の土量変化解析より区分毎の傾向値(万 m^3 /年)を算出した。なお、傾向値についてはモニタリングにより見直し・更新を行う。

・ 御前崎海岸(白羽地区) : 航空写真による2003~2025年(22年間)の砂浜面積変化量に漂砂の移動高7mを与えて算出
・ マリパーク御前崎 : 深浅測量による2009~2017年(8年間)の水深変化量から算出
