静岡県社会インフラ長寿命化計画 (橋梁及び大型構造物) 改定委員会

5.第2回委員会の振り返り

【大型構造物】

大型構造物は、横断歩道橋、シェッド、大型カルバート、門型標識を対象とする。

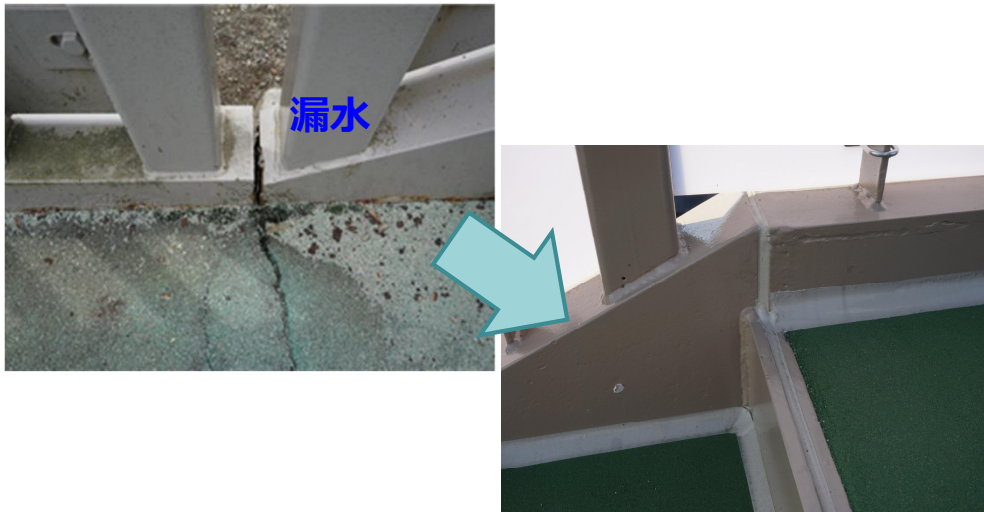
接続部・立上げ部

止水対策の徹底

- ・再劣化の原因である、漏水、滞水を抑制する。
- ・具体的な対策を周知・徹底することで、予防保全型管理の深化を図る。

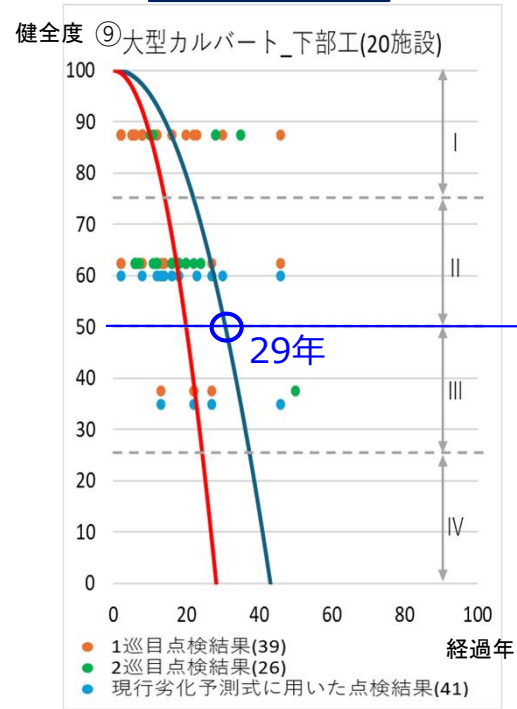
大型構造物

1.⑨大型カルバート下部工の劣化曲線が、⑩橋梁下部工と比べて勾配が急であるのはなぜか

1.⑨大型カルバート下部工の劣化曲線は29年、⑩橋梁下部工（塩害なし）の劣化曲線は56年で目標管理水準に達する。（参考：⑦橋梁カルバートの劣化曲線は47年）
大型カルバートは継手が漏水の影響を受けやすい構造であるため、橋梁より急勾配になると考えられる。
