1 「大久保沢」地すべり防止区域 事業概要

○災害の概要

- 災害日時：令和5年8月22日（台風15号災害）
しずおかしあおいくもろこざわ（おおくぼさわ）
- 災害場所：静岡県静岡市葵区諸子沢（大久保沢）地内
- 気象状況：最大24時間雨量 145mm（8月14日13:00～15日13:00）
最大時間雨量 19mm（8月15日10:00～11:00）
- 採択事業：災害関連緊急地すべり防止事業（R5）
緊急総合地すべり防止事業（R6～R10）
- 被害状況：豪雨により地すべり土塊が滑動したことで下流の土砂を押し出し、不安定化した土砂が多量に流下した。今後の降雨等により再移動・拡大し、市道、人家に被害を与えるおそれがあるため、緊急に対策工を実施する必要がある。

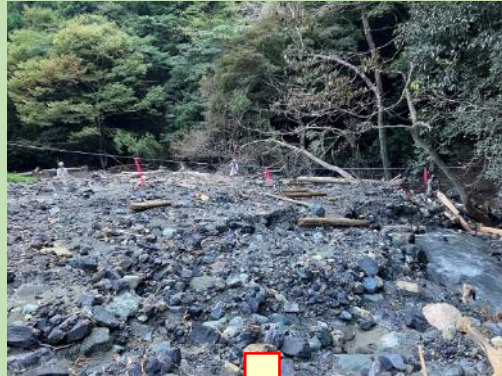
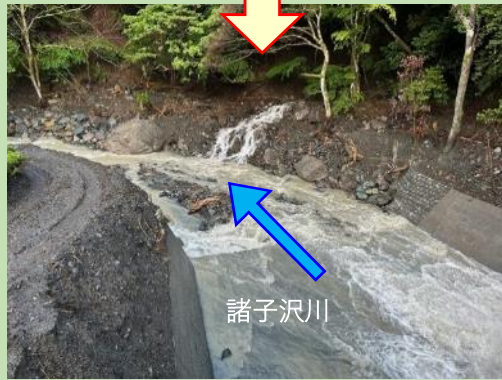
諸子沢川堆積土砂・流木撤去
(静岡土木・静岡市)

諸子沢川

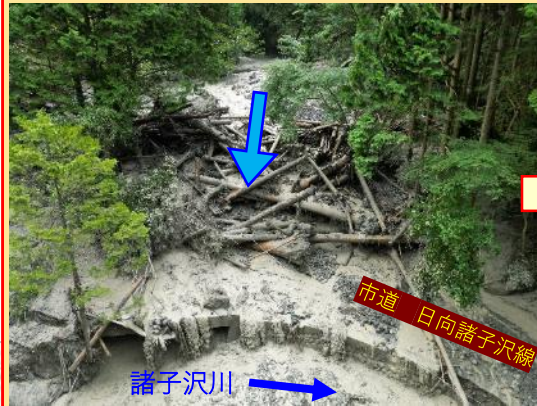
渓流内堆積土砂・流木撤去 (本工事)

諸子沢川

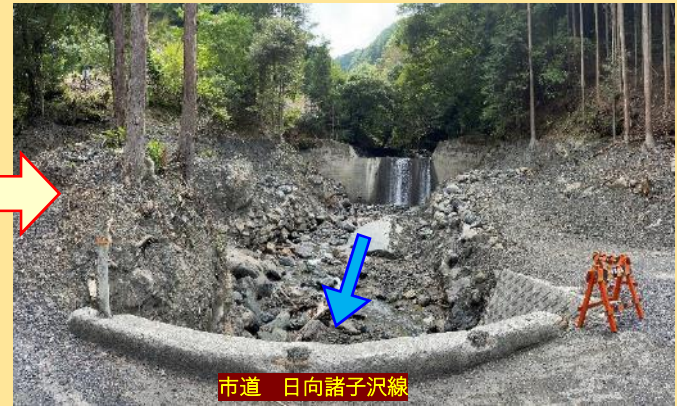
市道 日向諸子沢線

応急横ポーリング工 (本工事)

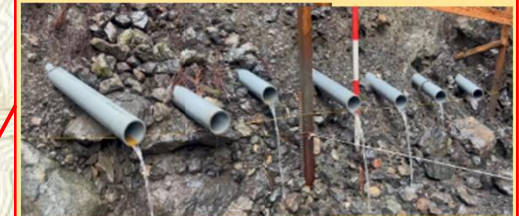
R6.8.28台風第10号接近時の出水状況

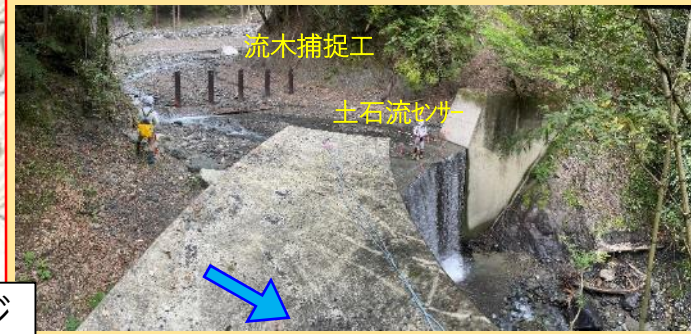
渓流内堆積土砂・流木撤去
流木捕捉工・土石流センサー設置 (本工事)

流木捕捉工

土石流センサー

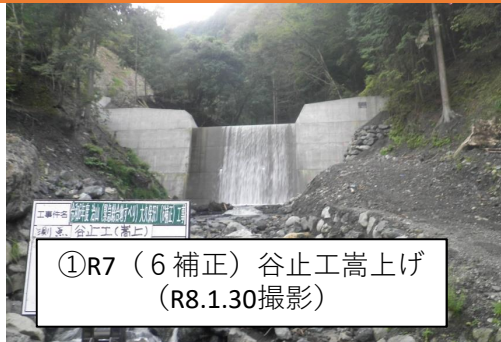
①R7 (6補正) 谷止工嵩上げ (R8.1.30撮影)

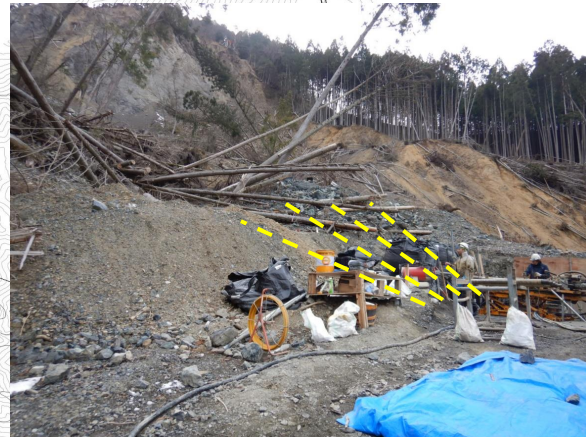
③R7 (6補正) ボーリング暗渠工 (R8.1.15撮影)

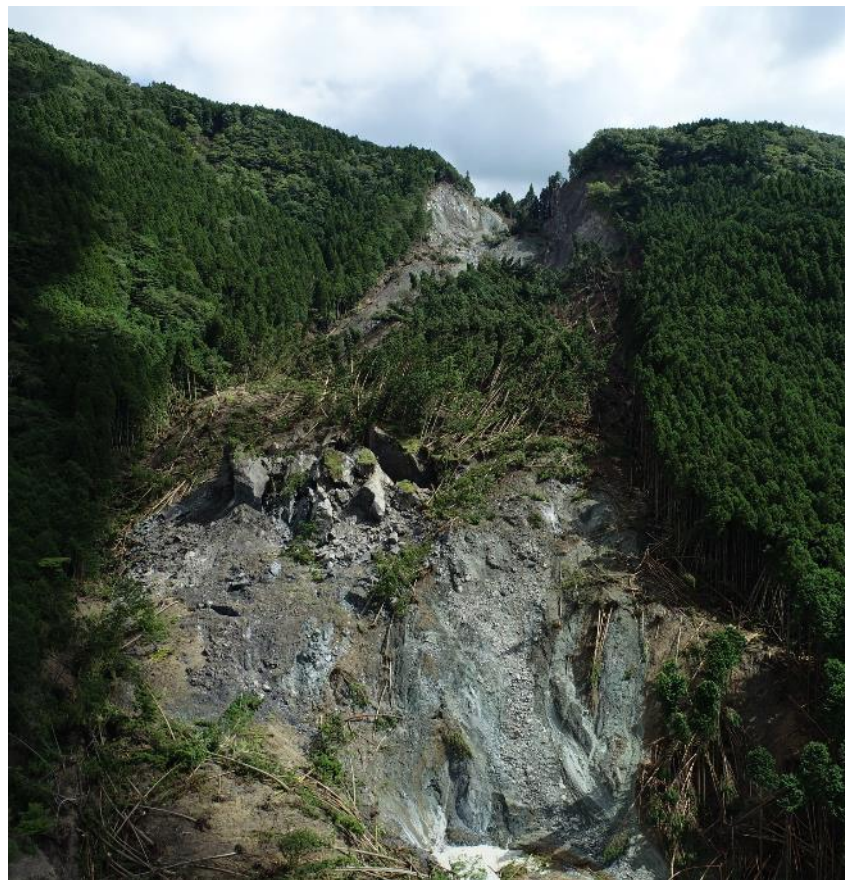
令和5年8月25日 撮影写真

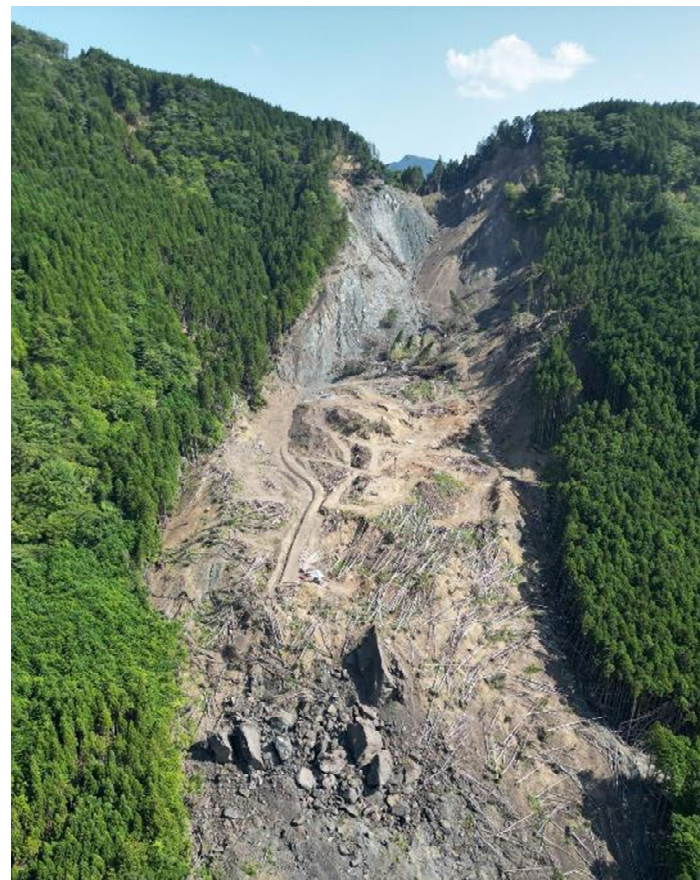
令和7年8月5日 撮影写真

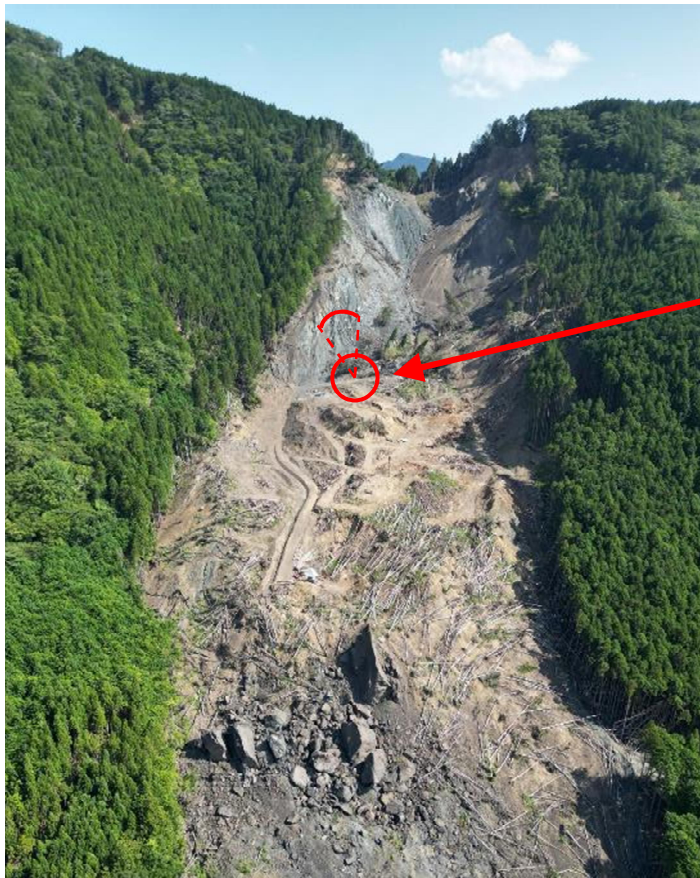
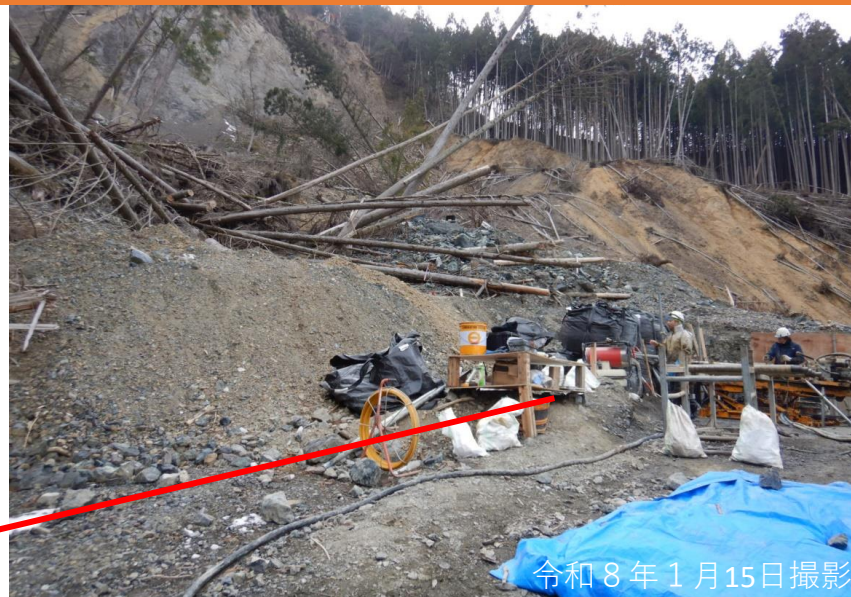
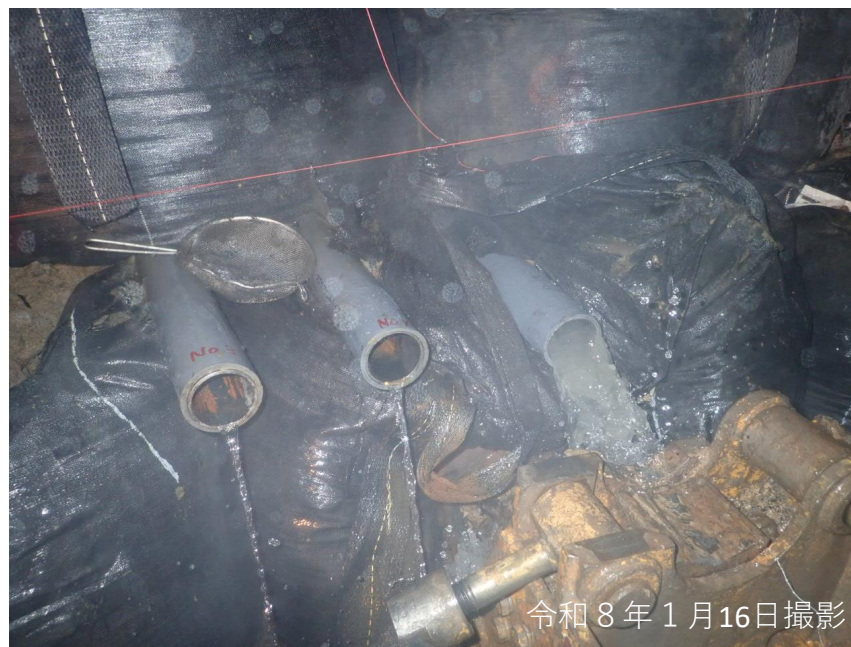
7 ボーリング暗渠工の排水状況 (R6年度繰越工事)
