「門島地区」地すべり災害対策工事 完成式の開催について

1. はじめに

2. 対策工事の概要について

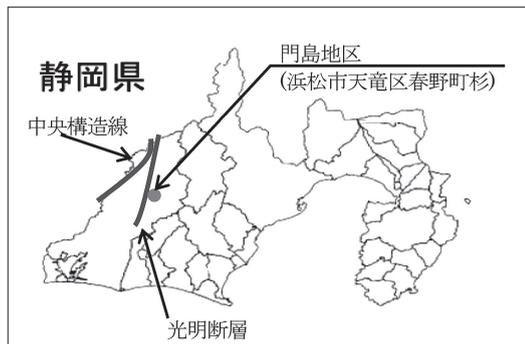
図-1 地すべり発生箇所

「門島地区」は、浜松市中心部より北東約40kmの山間部にあり、緩斜面には、茶畑が広がる人口約300人の集落です。地質は四万十帯犬居層群の頁岩及び砂岩から成り、中央構造線と光明断層の影響により、破碎を受け、強風化した脆弱な地層が分布しています。

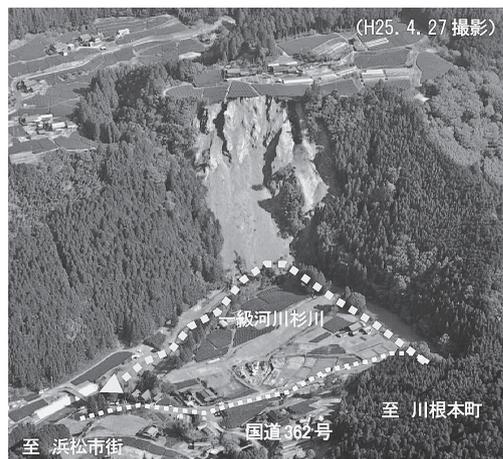
写真-1 1回～4回目崩壊発生後

しかし、平成25年3月、地元住民から茶畑に亀裂が生じているとの通報を受け、県が地すべり変動を監視しているなか、平成25年4月に大規模な斜面崩壊が発生し、崩壊土砂により一級河川杉川が埋塞しました。崩壊が続く映像は全国ニュースでも取り上げられ、全国的な話題となりました。

発生日時	平成25年4月23日 午前4時20分
崩壊規模	幅160m, 高さ150m, 深さ15m
崩壊土量	約12万m ³ (推定)
被害内容	人的、家屋被害なし 住民避難6世帯16人

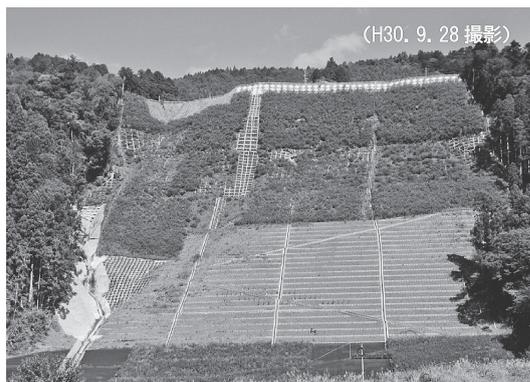
写真-2 対策工事完了後

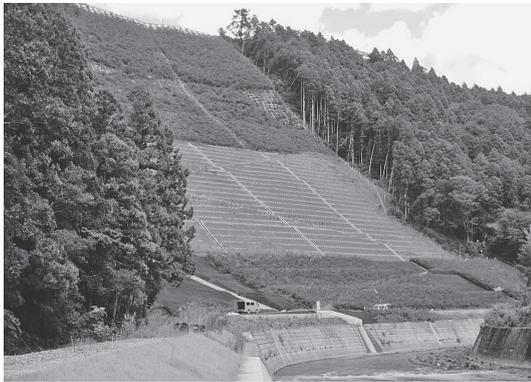
写真-3 対策工事完了後

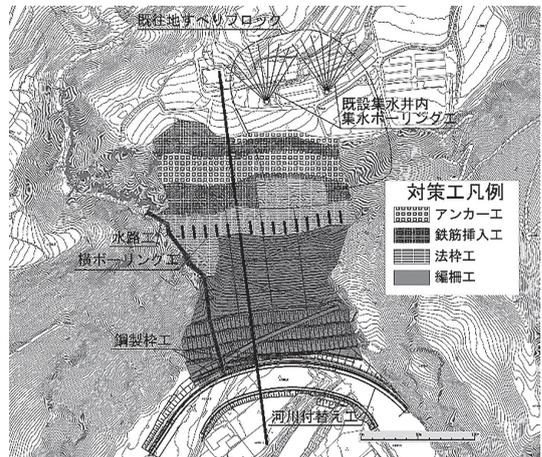
図-2 対策工事平面図

今回の崩壊により、既往地すべりブロックの再活動のおそれがあったことから、追加集水ボーリング工や崩壊斜面を安定化させる法面工等を実施しました。埋塞した一級河川杉川については、河川付替工事を実施しました。

工 種		数 量
追加集水ボーリング工		800m
法面 安定処理工 (法面上部)	不安定土塊の除去	19,300m ³
	アンカー工+法枠工	779本
	鉄筋挿入工+法枠工	2,519本
崩壊土砂 安定処理工 (法面下部)	水路工	170m
	編柵工, 盛土工, 植栽工	1 式
河道閉塞対策	仮排水路工	240m
	河川付替工	362m

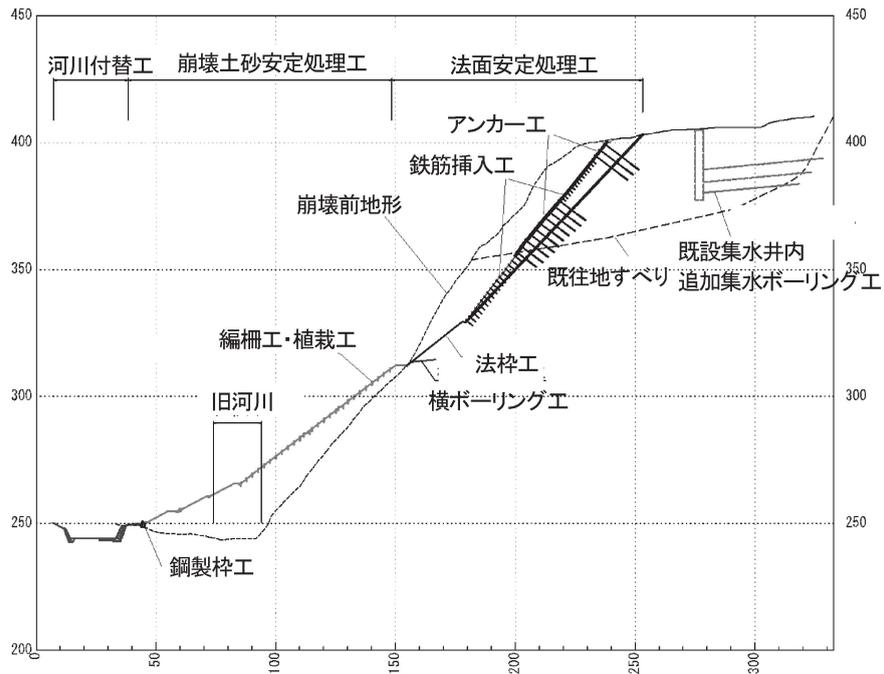
図-3 標準横断面図

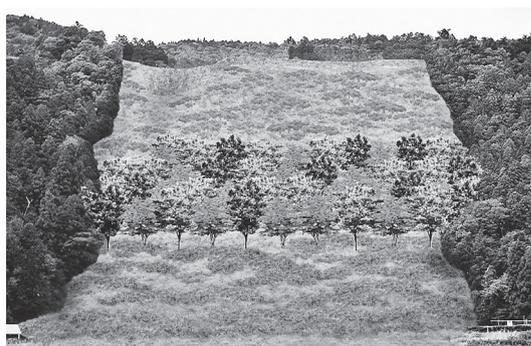
図-4 対策工事完了10年後の予想図
