土砂災害対策の効果事例

令和2年7月豪雨における静岡県の 土砂災害防止効果事例について

平野 秀直*

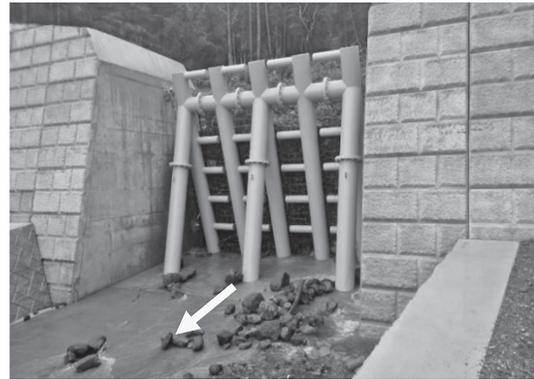
写真-1 南郷北沢の施設効果

堤が約500m³の土砂を捕捉し、下流の人家への被害を防ぐことができました。

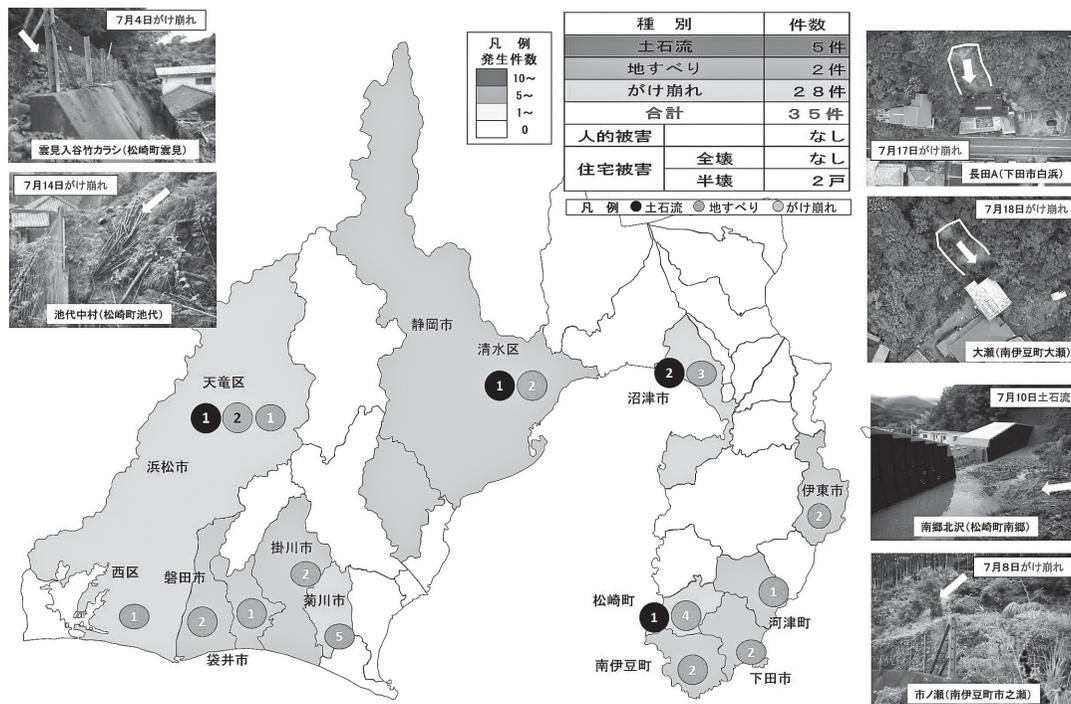
図-2 令和2年7月豪雨 県内の土砂災害発生状況

いたこともあり、令和2年7月豪雨の期間に35件の土砂災害が発生しました。県内での土砂災害年間発生件数の平均が約50件であることを考えると、実に7割がこの期間に発生したことになります。なお、このうち4件で施設効果が確認されました。また、特に被害が大きかった箇所については、災害関連緊急砂防等事業等により地すべり2件(浜松市天竜区)、急傾斜3件(下田市、南伊豆町、松崎町)の対策を実施しています。

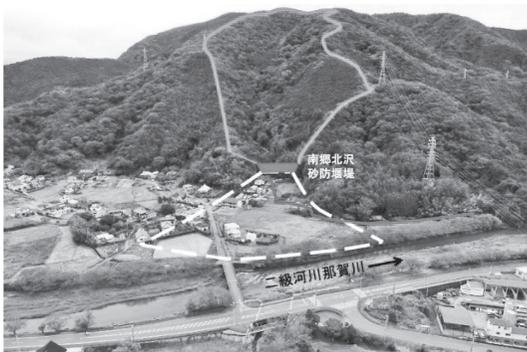
写真-2 南郷北沢全景

本箇所では、平成30年9月の豪雨（最大時間雨量43mm）により土石流が発生し、人家3戸が床下浸水するとともに大量の土砂が町道に堆積しました。溪流には不安定土砂が堆積しており、放置すれば次の出水によって下流に著しい被害を及ぼすおそれがあったため、災害関連緊急砂防事業により、透過型砂防堰堤1基を整備し、令和2年2月に完成しました。

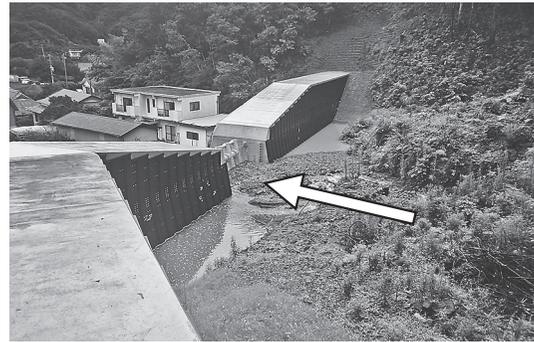
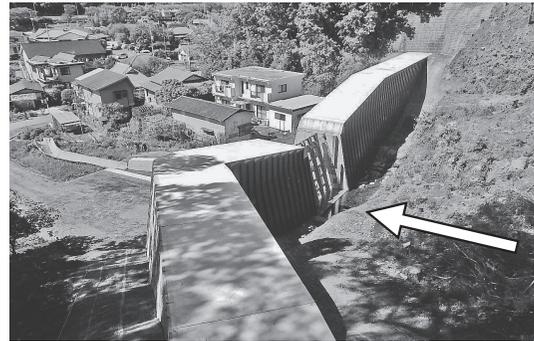
写真-3 南郷北沢堆砂状況（上：土砂捕捉時，下：完成時）

令和2年7月豪雨では、7月10日12時から激しい雨が降り始め、南郷北沢から約2km離れた松崎観測所では、同日12時～13時に時間雨量27mmを記録し、同日20時～21時にも時間雨量43mmを記録するなど短時間に激しい雨を観測しています。この間、南郷北沢で土石流が発生しましたが、砂防堰

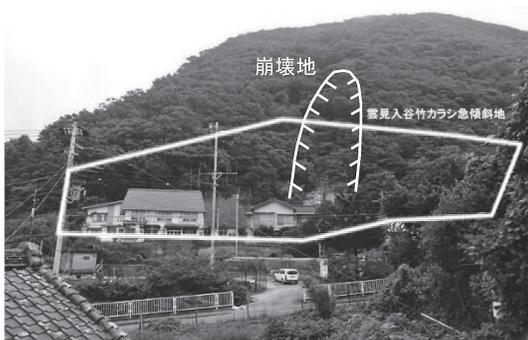
写真-4 雲見入谷竹カラス全景

本箇所は、平成13年に急傾斜地崩壊危険区域に指定し、平成15年までにもたれ式擁壁工や張コンクリート工などの施設を整備しました。

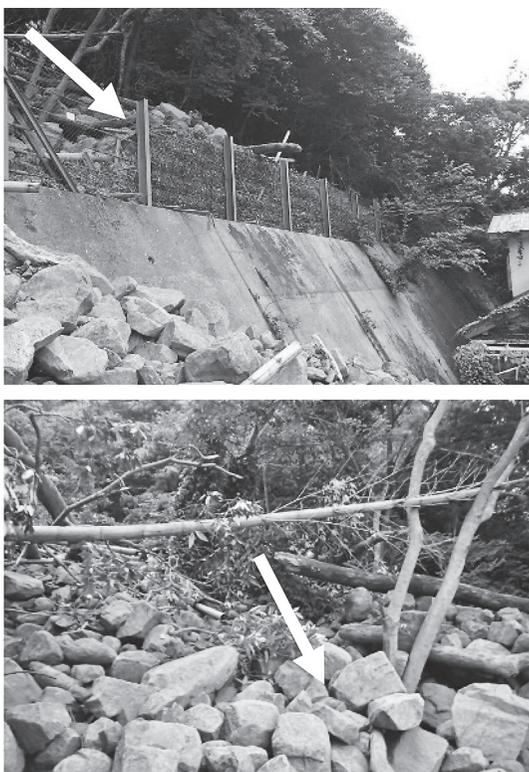
写真-5 崩壊状況
(上：施設効果，下：不安定な土砂)

待受け式擁壁により崩壊土砂約150m³を捕捉し、人家への直撃を免れ、人的被害は発生しませんでした。しかしながら、土砂の一部が人家を襲い、家屋被害をもたらしました。さらに斜面には広範囲に不安定な土砂が堆積していることから、UAVによるレーザ測量を行い、土砂の堆積範囲を確認するとともに、今後の対策について検討しているところです。

間に激しい雨を観測しました。県と静岡地方気象台は、土砂災害の危険性が高まっているとして、4日2時50分に南伊豆町、松崎町に土砂災害警戒情報を発表し、その後、次第に雨は弱まりましたが、4日午前7時頃に斜面崩壊が発生しました。
