令和4年9月の台風第15号における 静岡県砂防課の土砂災害への対応について

◆ 小林 知 樹* ◆

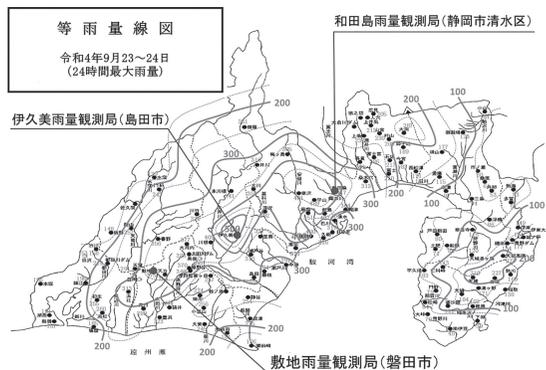
図-1 台風第15号の等雨量線図

静岡県では、23日夜から24日明け方にかけて、記録的短時間大雨情報が16回発表され、県中部の伊久美雨量観測所（島田市）では1時間最大雨量127mm、24時間最大雨量544mmを観測するなど、静岡県中西部において昭和49年の七夕豪雨以来の記

録的な豪雨となりました（図-1）。

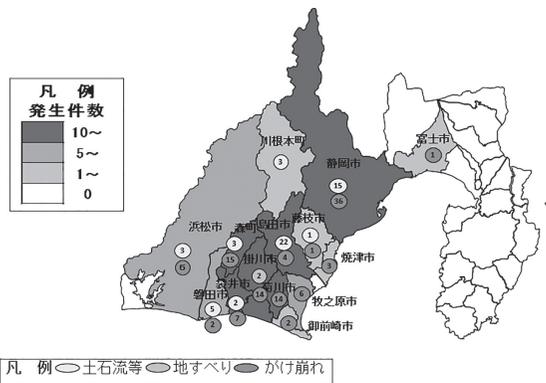
図-2 台風第15号の土砂災害発生状況

県内の土砂災害は、167件（土石流等：54件、地すべり：2件、がけ崩れ：111件、死者1名、負傷者3名、全壊5戸を含む74戸の住宅被害）発生し、近年10年間の平均値66件を大きく上回りました（図-2、写真-1）。

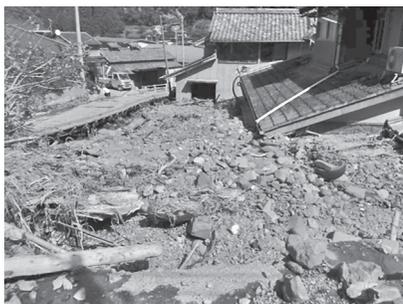
布沢宮沢（静岡市清水区）

写真－1 台風第15号の土砂災害

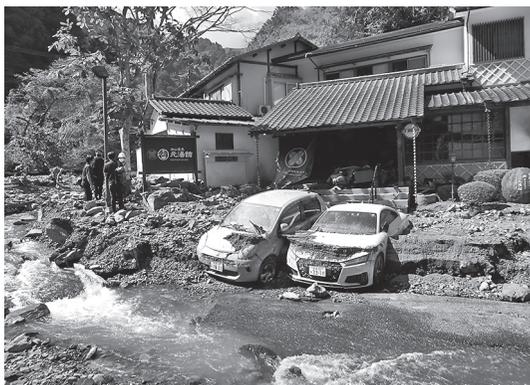
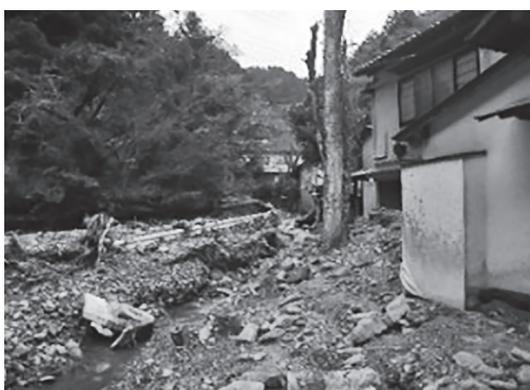
写真-3 油山川被害状況

静岡市葵区油山地先の「(一)安倍川水系油山川」において、土石流が発生し、温泉旅館の中を土砂が流下するなど床上浸水17戸、床下浸水15戸の被害が発生しました（写真－3）。

次期出水に備えるため、土砂災害発生後速やかに土石流センサーや仮設堰堤等の設置に加え、溪流内の除石を実施しました。

また、土砂流出量が多く、残土処理が困難な状況のため、残土を砂防堰堤本体のソイルセメント材として活用するとともに、清水港内への埋立て材として有効活用しました。更に未相続地と所有者不明の土地に対して、未相続地等を極力避ける堰堤箇所の検討や所有者不明土地管理制度の活用などにより、速やかに工事着手に努めました。

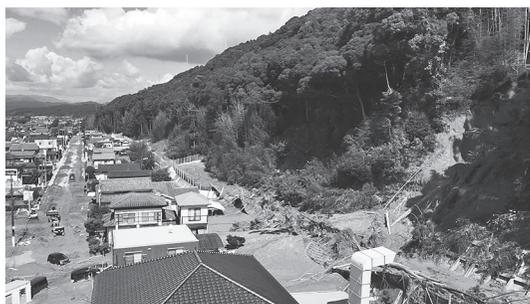
写真-4 災害発生時(令和4年9月25日撮影)

磐田市の「平松藪下B」において、大規模な斜面崩壊が発生し、人家半壊が3戸や主要地方道磐田天竜線が28日間通行止めになる等、ライフラインにも大きな影響を与えました(写真-4)。

なお、大量の崩壊土砂は磐田市と連携して県道及び急傾斜地対策施設周辺は県、民地は市と区分

けし、撤去を行いました。

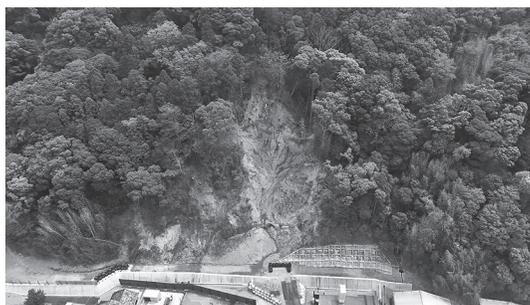
写真-5 工事着手前(令和5年4月12日撮影)

このため、崩壊斜面に対しては、法枠工+鉄筋挿入工を令和5年4月12日に工事着手、令和5年12月4日に完成し、斜面の安定化を図りました(写真-5、6)。
