## 太田川ダム濁水対策検討会（第12回）

### 議事要旨

おおたがわ  
第12回太田川ダム濁水対策検討会

令和8年3月18日（水）  
静岡県交通基盤部河川砂防局河川企画課  
袋井土木事務所

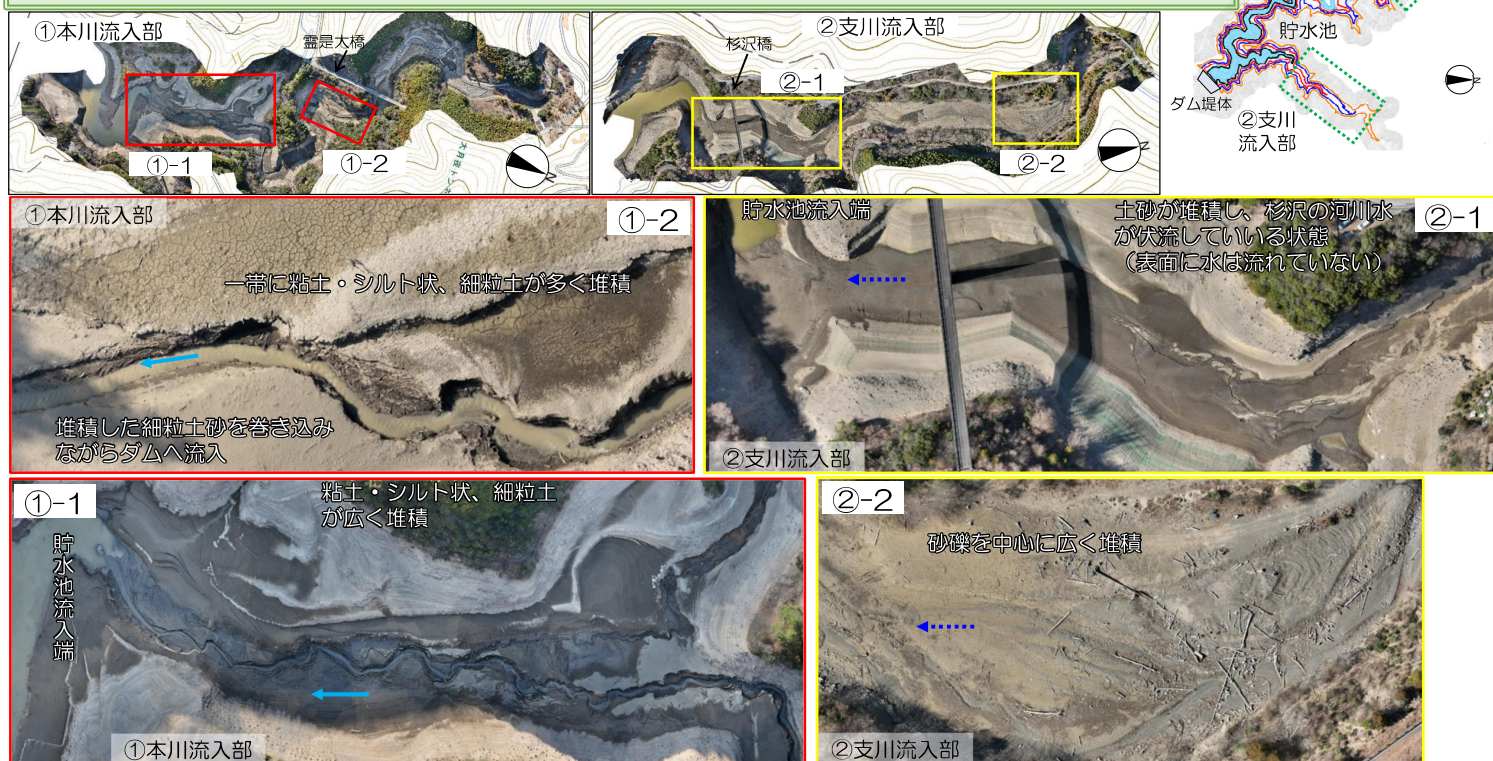
R8年2月9日撮影  
貯水位：251.60m（14時時点）

■ 現在の貯水位は、R7年の同時期よりも10m以上低く、ダム流入部の湖底が広く露出している。流入部は、河川の速い流れがダム湖の静止した水域にぶつかり、河川が運んできた土砂や濁水の粒子が貯水位がEL.260m程度のテラス状の平坦な部分に、細かいシルトや粘土質の土砂が堆積していることを確認した。R8年1月8日に貯水池内の濁度が上昇した際の貯水位がEL.262mであり、流入水により濁質が巻き上げられて濁度が上昇したと推察される。

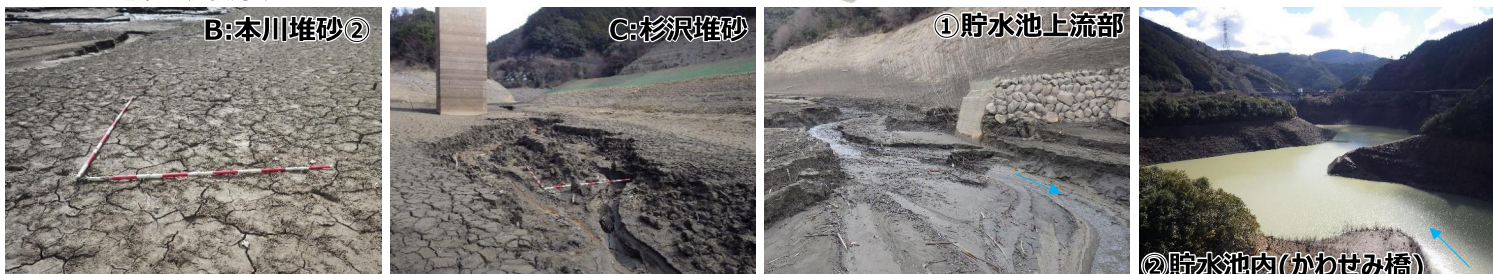
- 今年度発生した濁水濁水の状況と濁水濁水を引き起こす堆砂の状況を把握するために、R8年2月22日、26日に濁水濁水調査及び堆砂の性状調査を実施した。
- 濁水時に露出する堆砂の性状は主に粘土・シルトの細粒分を多く含まれる土砂（A,B,C）であることが確認された。
- 濁水濁水調査の結果、貯水池上流部の濁度は970度程度（①）で、貯水池内では表層で30度程度（②、③）、中層で100～200度（②、③）の濁度が観測され、放流濁度は130度（④）となり濁水放流が生じていた。

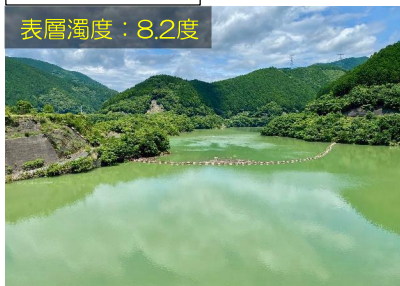
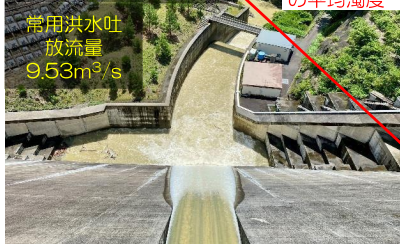
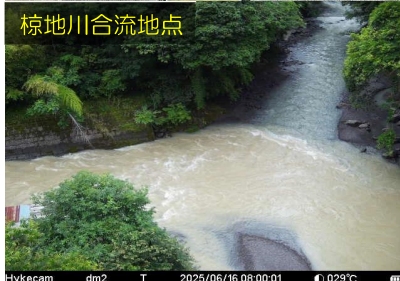
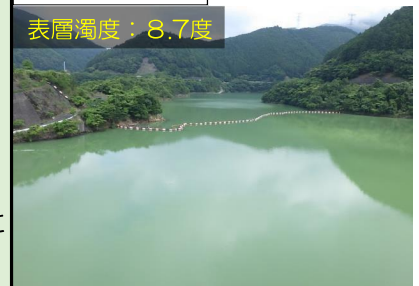
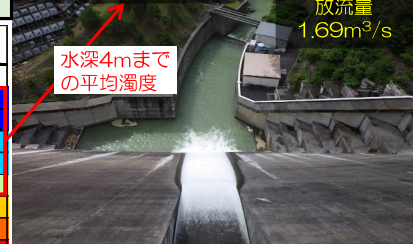
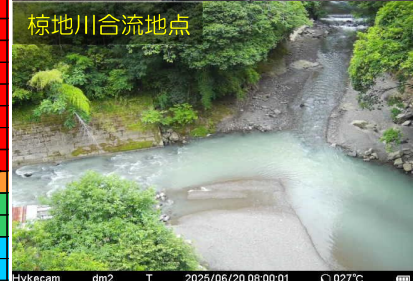
6月16日(月)

表層濁度：8.2度

放流濁度：74.8度

常用洪水吐  
放流量  
9.53m³/s

- 6/15の洪水に伴い早期濁水放流を1日間実施した後、棕地川の濁度が低下したことから、6/16から選択取水設備の取水を停止した。
- 6/16は常用洪水吐放流量が大きく、流動層厚が8mと大きく、表層から水深8m付近までの層から取水されている。
- 6/20には貯水位が低下して常用洪水吐放流量が減少したことから、流動層厚が4mと小さくなった。
- 貯水位に応じて常用洪水吐の放流量が変化することにより、流動層厚が変わることを確認した。
- 流動層厚の平均濁度と放流濁度は概ね合っており、計算の流動層厚の妥当性を確認した。

表層濁度：8.7度

放流濁度：17.4度

常用洪水吐  
放流量  
1.69m³/s

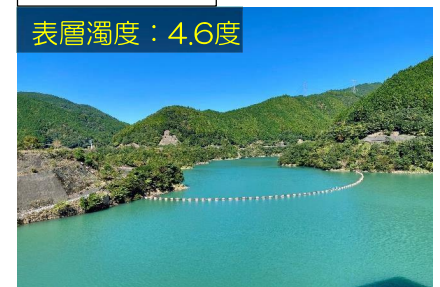
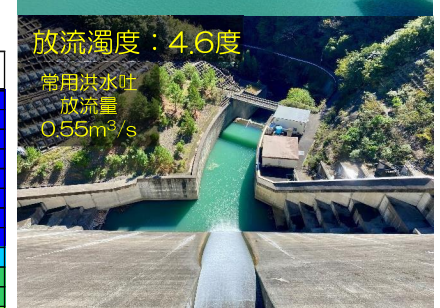
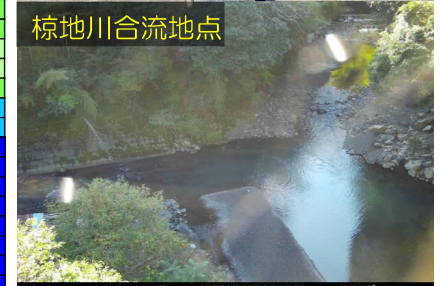
10月28日(火)

- 平水時である10月16日～11月7日の貯水池は次のような状況であった。
  - ・貯水位が常時満水位をわずかに上回っている程度で、常用洪水吐からの放流量が少ない
  - ・清澄水が表層に十分に確保できている
- このような場合には、選択取水設備からの取水を停止して常用洪水吐のみの放流にしても中層の高濁度層からの濁度の巻き込みはほとんど生じていなかった。このことから、選択取水設備の運用の有無が貯水池内および放流水の濁度変化に与える影響はないことを確認した。

表層濁度：4.6度

放流濁度：4.6度

常用洪水吐  
放流量  
0.55m³/s

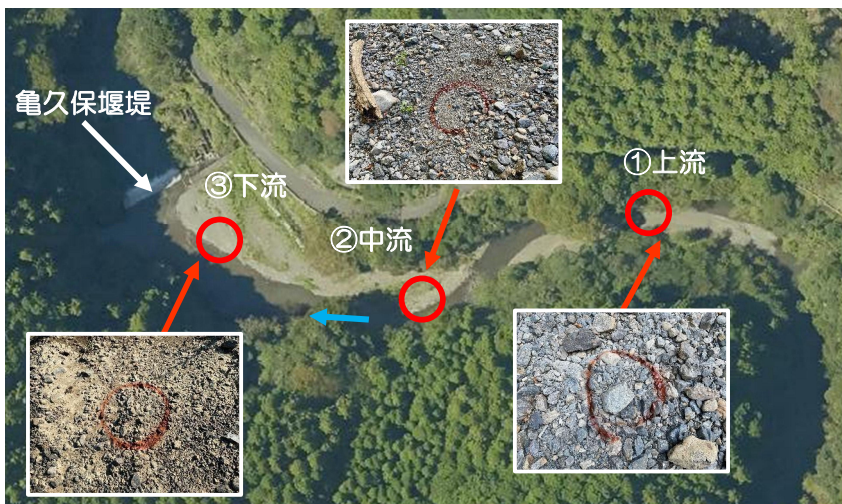
ろ過機能維持イメージ

- 亀久保堰堤のろ過機能の向上を図り、下流への濁水を軽減させるため、令和2年にふとん箆を追加設置し、ふとん箆の上面部に土砂の堆積による機能低下を防ぐため、定期的に堆積土砂の撤去や袋詰玉石の設置などの維持管理を行っている。
- 令和6年に亀久保堰堤直上流の堆積土砂から濁水が発生したことが確認されたため、令和7年に堆積している土砂を採取して分析を行った結果、粒径幅の広い砂交じり礫や砂礫であることを確認した。

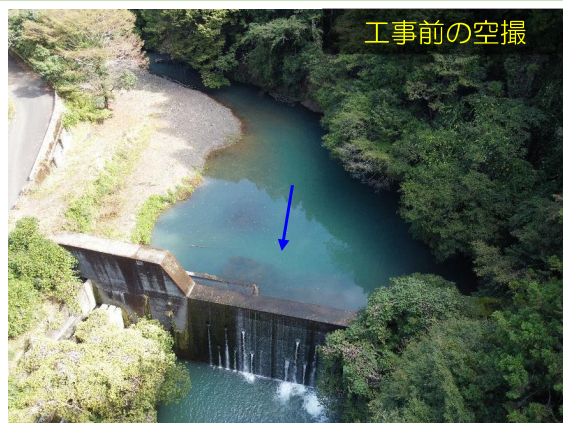
工事前の空撮

- 令和6年に亀久保堰堤直上流で発生した堆積土砂からの濁水により、堰堤で捕捉された土砂内に濁度成分が入り込んでいる可能性があるため、令和7年度に一部の土砂を除去する工事と、袋詰め玉石の洗浄を実施した。
- 引き続き、状態を監視し、必要に応じて維持管理を実施する。

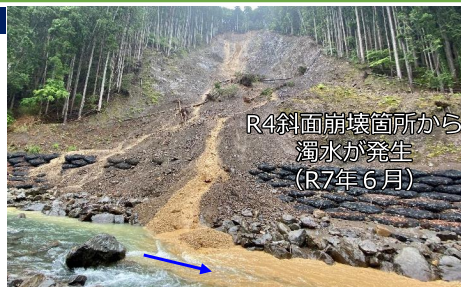
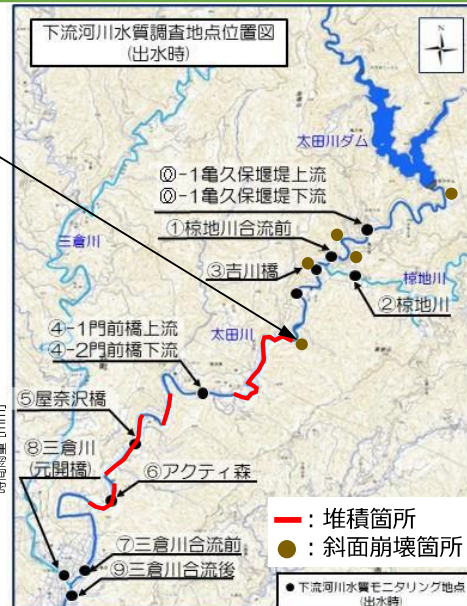
R4斜面崩壊箇所から濁水が発生 (R7年6月)

- 太田川の濁度は、出水後調査1日目は下流に向かって高くなっており(①)、24時間積算雨量が200mmに達する降雨だったことから(②)、椋地川付近から三倉川合流前の間における小さい支川や沢、河川内の堆積土砂や周辺の崩壊した斜面からの降雨時の濁水流入の影響とみられる。2～5日目の③吉川橋より下流の濁度は60度を下回っている。
- R4年に斜面崩壊が発生した箇所では、R7年6月の出水で濁質の流出を確認したが、R7年9月の出水では濁質の流出は確認されなかった。
- 太田川ダム放流水は50度程度に低減できているが、亀久保堰堤付近で濁度が上昇し、吉川橋から下流に向かって濁度が上昇する傾向にあることから、河川内の堆積箇所や斜面崩壊箇所付近での濁水発生が懸念されている。濁水の発生状況を管理者に情報提供した。引き続き対策を要望していく。

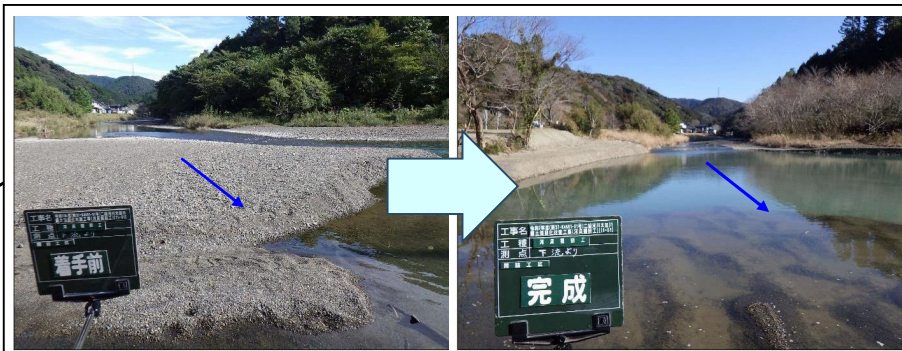
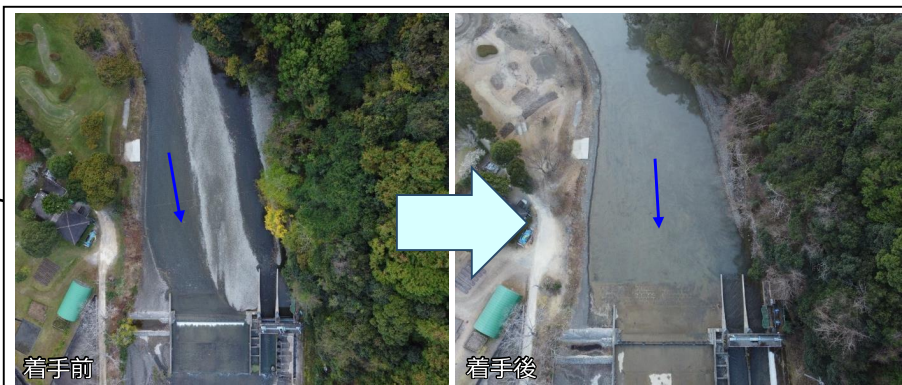
- 河川内（ダム下流）の堆積土砂2,400m<sup>3</sup>を掘削。
- 引き続き、パトロール等で状態を確認し、濁水発生源となる堆積土砂の掘削を行う。

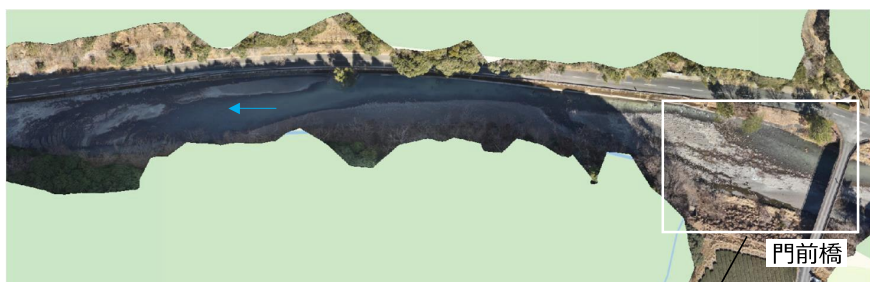
- 瀬淵創出箇所におけるモニタリングの結果、砂洲の下流で伏流水の存在と濁度低減効果が確認できた。
- 河道内の多様化（瀬淵・砂洲の形成）が濁度低減に寄与することが確認できたことから、今後は、モニタリング段階から、河川工事の際に瀬淵創出の工夫を取り入れる段階へと移行する。

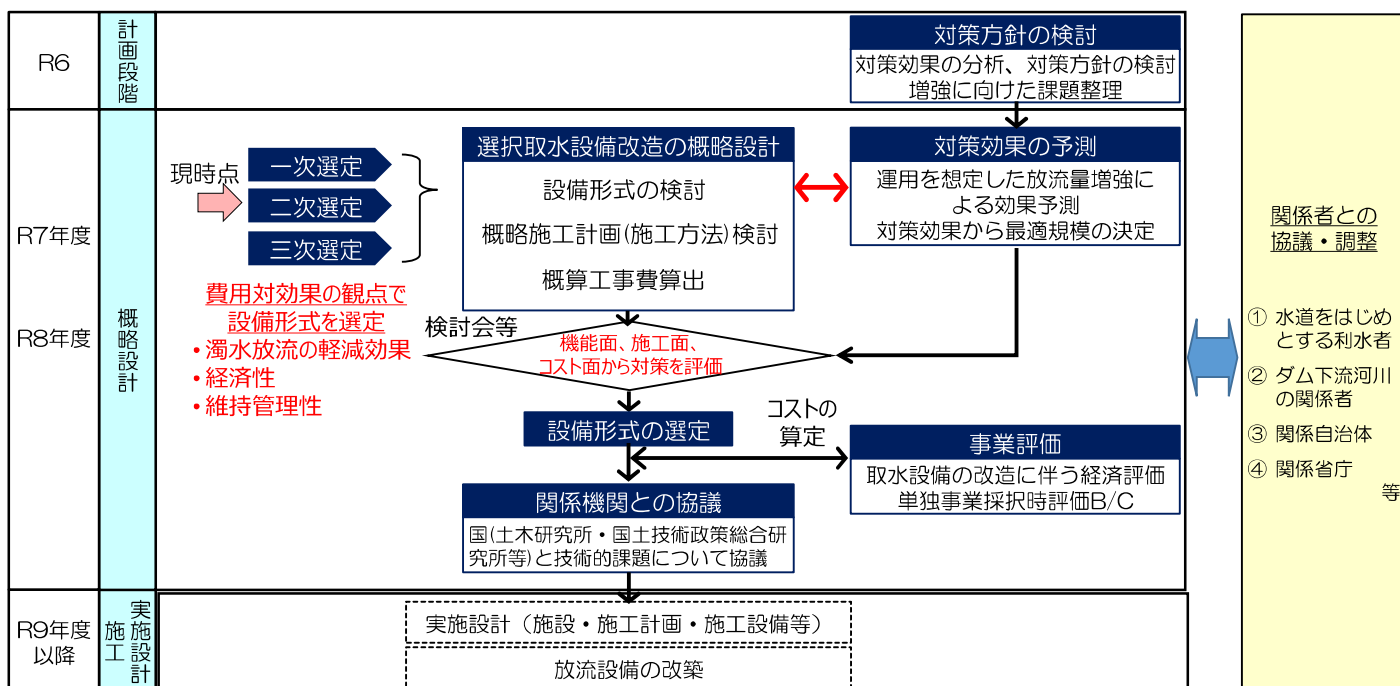
### 対策案検討の流れ

【令和8年度は三次選定を実施】

- 濁水放流の軽減効果、経済性、維持管理性等を踏まえて、設備形式案を選定
- 施工計画・施工設備の検討、概略工事費の算出
- 必要に応じて国(土木研究所・国土技術政策総合研究所等)と技術的課題について協議
