工事事故 事例集

平成26年度事例

静岡県交通基盤部 工事検査課

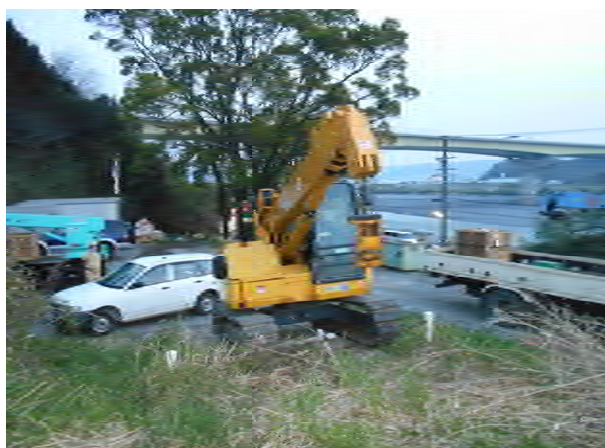
4.9t吊クローラークレーンにより鋼製受圧版を運搬中、大型道路案内標識板(島田市管理)に接触し、案内標識版を破損した。(監理技術者は担当監督員と打合せのため不在)

標識版破損状況
