# 交通基盤部発注工事の建設事故事例集

平成 30 年度版

静岡県交通基盤部建設支援局工事検査課

# 国道136号（仮称新石部橋） 工事事故【位置図】

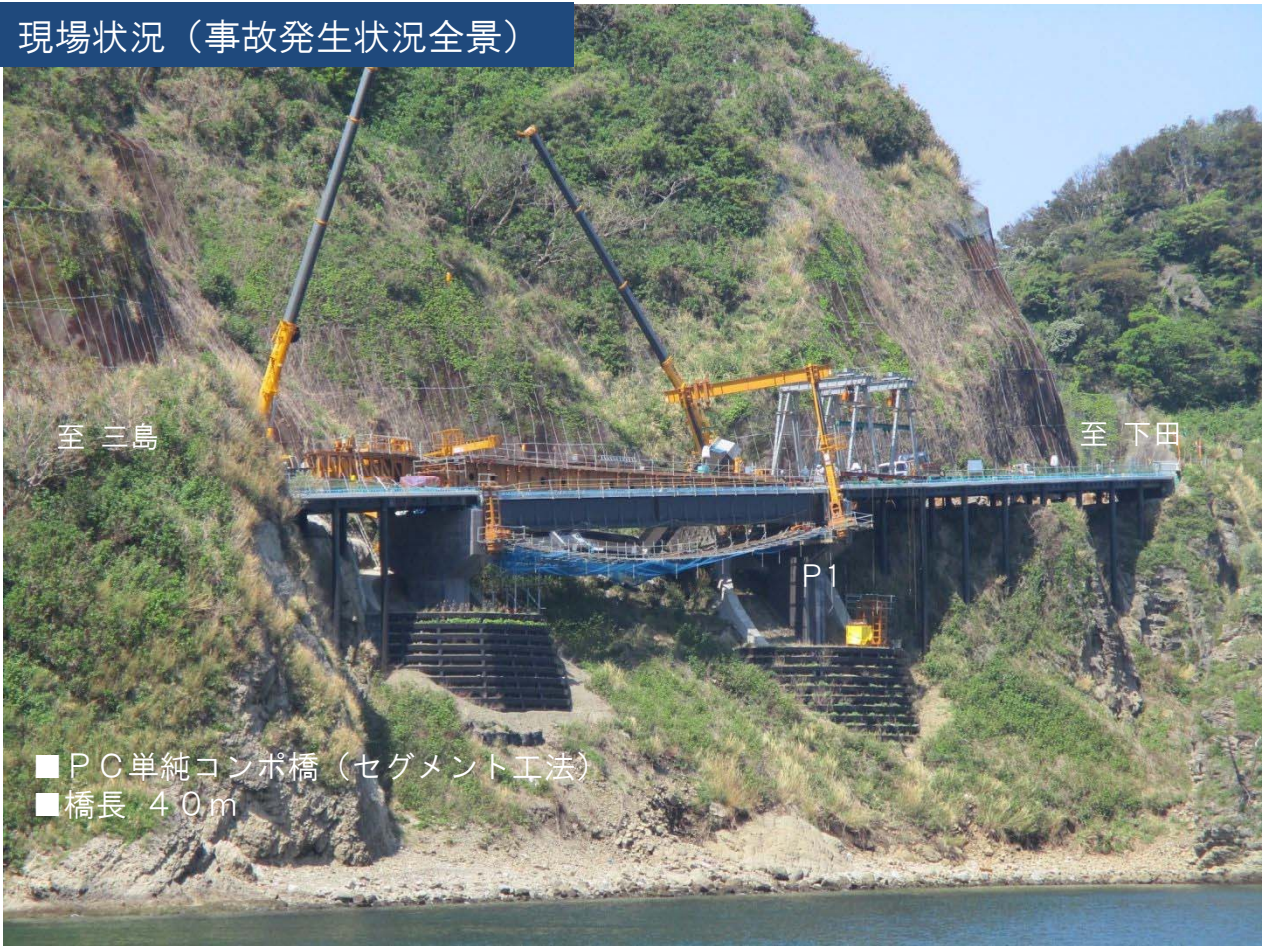
# 1 現場状況（事故発生状況全景）

発生日時	平成30年4月17日(火) 午前9時15分頃
事故概要	門型桁吊り装置(松崎側橋脚付近)が桁の吊り下げ作業中に国道側へ横転し現道を塞ぐ

施設名等	国道136号
所有者等	下田土木事務所
損害の状況	門型桁吊り装置(松崎側橋脚付近)が国道側へ横転し現道を塞ぐ
復旧の見込み	門型桁吊り装置、主桁の撤去の見込みがたたないため、復旧時期は未定

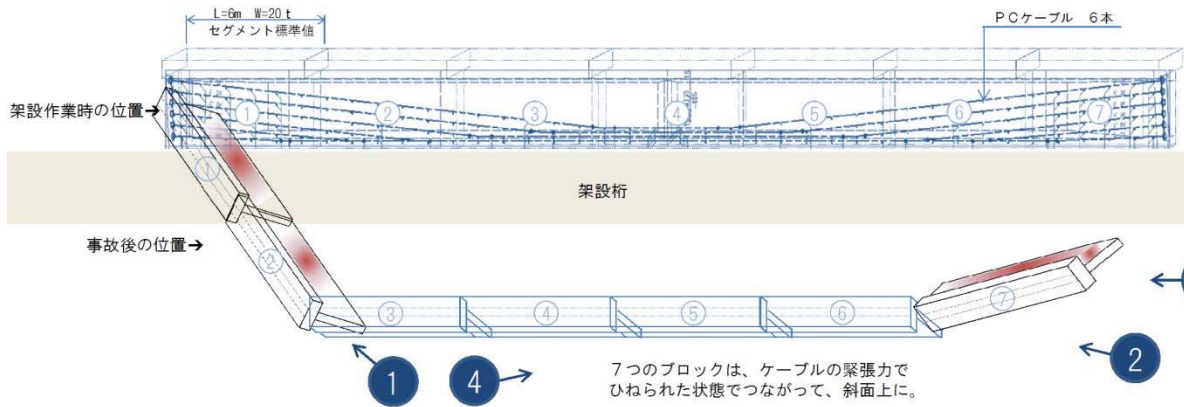
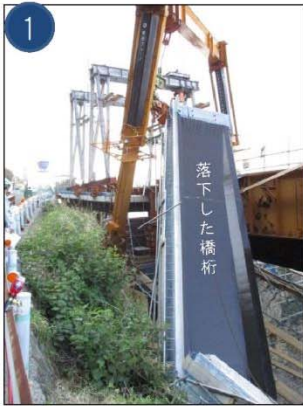
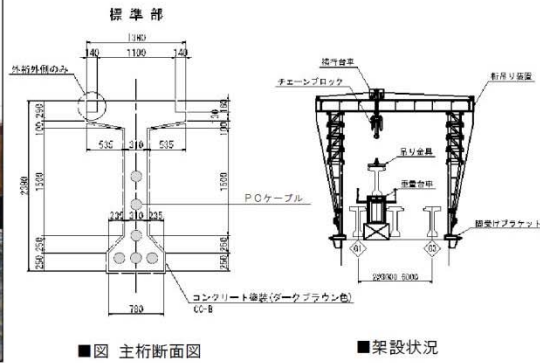
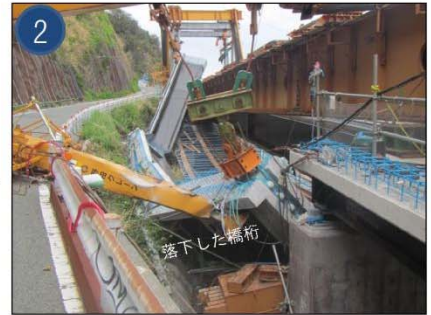
### 3 G 3 桁の状況

1 ブロックあたり重量 : 約20トン  
 全体(7ブロック)重量 : 136トン  
 ケーブル緊張力(全体) : 1,380トン

■PCケーブルは破断しておらず緊張力が残留している

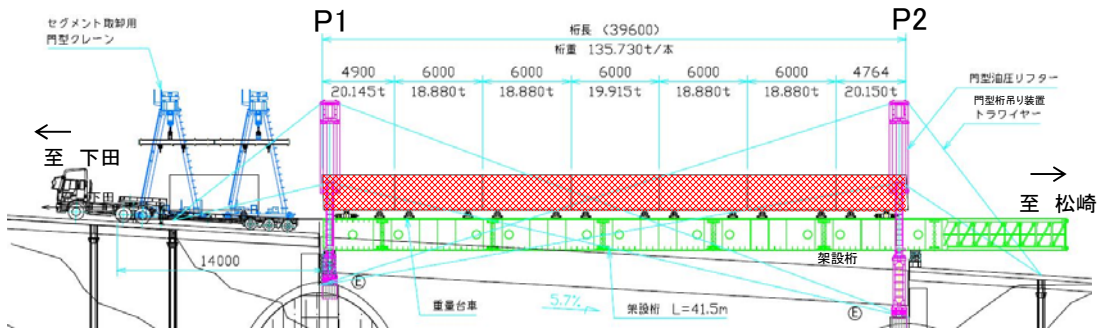
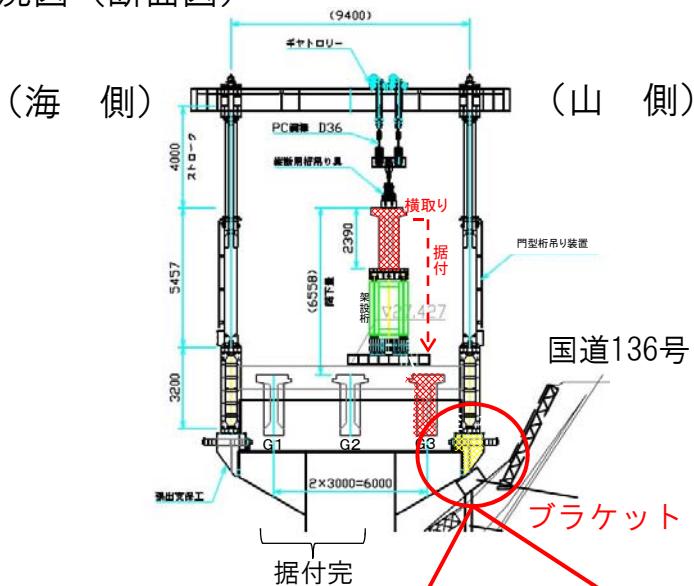
### ○ 架設状況図（側面図）

○ 門型油圧リフター基部ブラケットとワイヤーブリッジ固定金具の干渉が判明

○ ブラケットを橋脚外側に15cm張り出すように設置

○ 張り出し位置の調整のため、橋脚とブラケットの間に枕梁を設置

⇒ 架設計画書と異なる施工、変更架設計画書が未提出

ワイヤーブリッジ  
固定金具と干渉

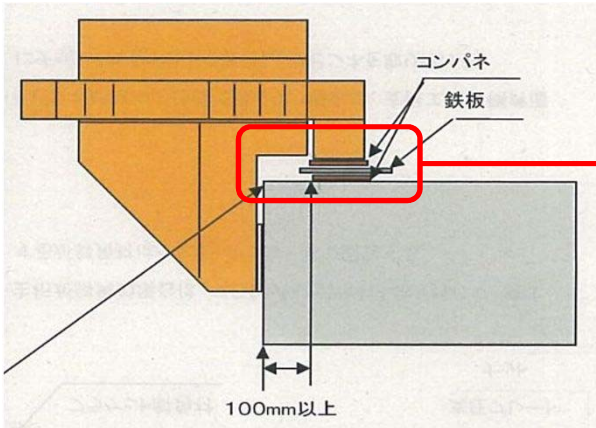
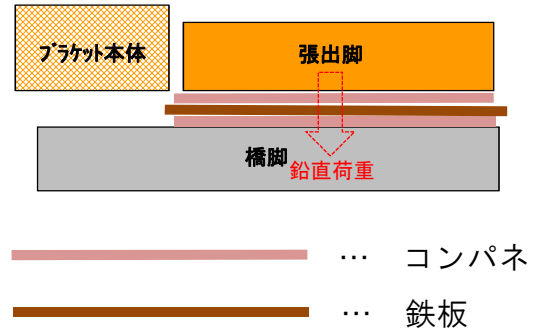
[マニュアル記載の設置要領]

- ブラケットを橋脚外側に15cm張り出すように設置。位置調整のための枕梁は、ケミカルアンカー等で固定すべきところ、固定していなかった → 回転しやすい状態
- ブラケット支点部に敷設すべきコンパネが省略されていた → 滑りやすい状態
- 張出脚が支点となるべきところ、ブラケット下面も橋脚と接する状態であった → 橋脚縁端部まで鉛直荷重が作用する状態

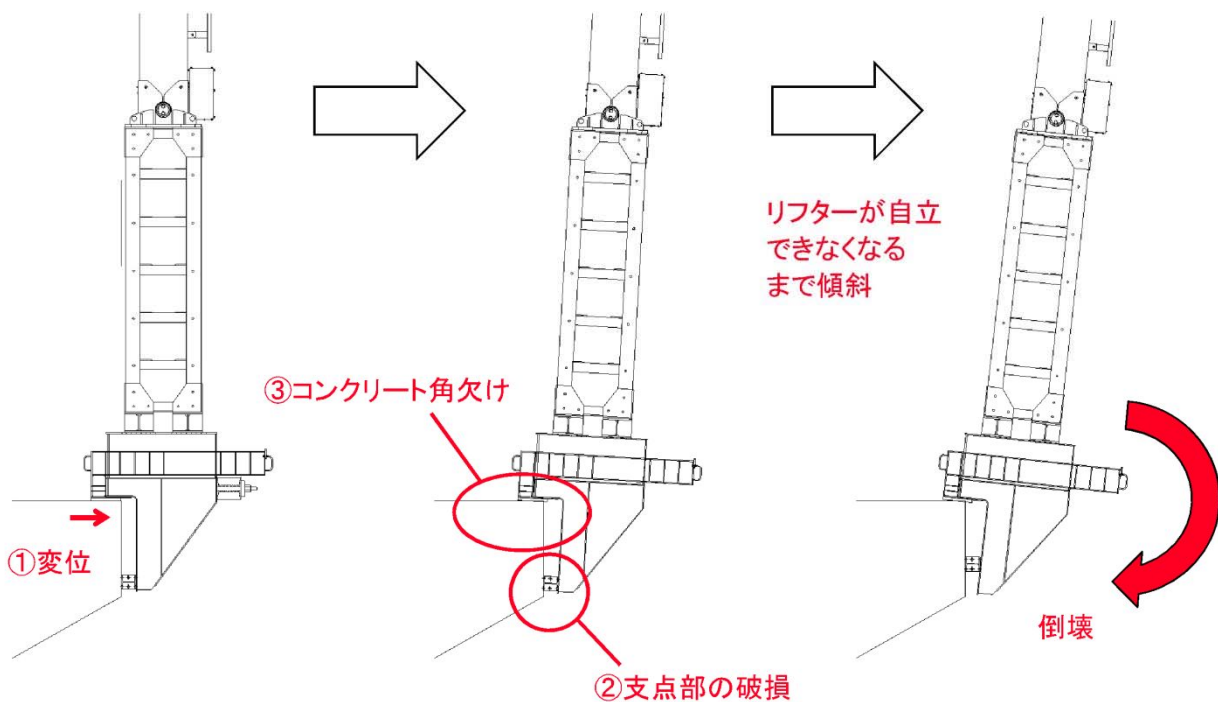
■ 事故の発生のメカニズム

事故原因は「ブラケット設置の不備」

- ・ ブラケット（P2山側）を橋脚外側へ15cm張り出すように設置したこと、位置調整のために枕梁を設置したが、ケミカルアンカー等で固定をしていなかったことからブラケットが回転しやすい状態にあった。  
⇒ ①ブラケットの変位、②ブラケット支点部の破損が発生
- ・ 設置したブラケットは耐力が小さい橋脚橋座面の縁端部に荷重を伝達してしまう不安定な状態にあった。  
⇒ ③コンクリートの角欠けが発生
- ・ ①～③の事象が発生したことにより、門型油圧リフターが自立できなくなるまで傾斜し、倒壊に至った。

水平方向に20～40mm変位する。

（事故後の測定でP2橋脚山側のブラケットは約90mm山側へ移動）

鉛直方向に15.6mmの変位が生じる。ブラケットと枕梁のボルトは、ボルトの余裕代10mmを超えるため、ボルトにせん断力が発生し破断。

（事故後の調査でボルトの破断を確認するとともに、枕梁の位置が上方へ約24cm移動）

①の変位（水平方向に20～40mm変位）により、コンクリートの角欠けが発生。水平方向に26mm以上変位するとコンクリート角欠けが発生（安全率0.91）。

（事故後の調査で橋座縁端部コンクリート破損が生じている）

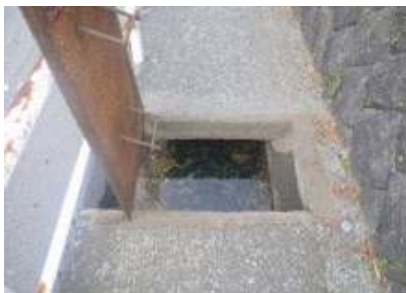
ごみが詰まっている状況

側溝(上流側)の満水状況

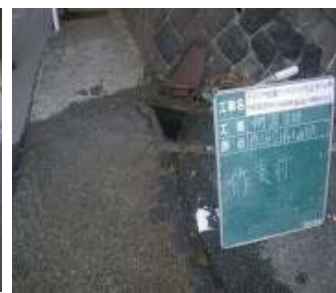
町道側の側溝から溢水し、道路上へ流出

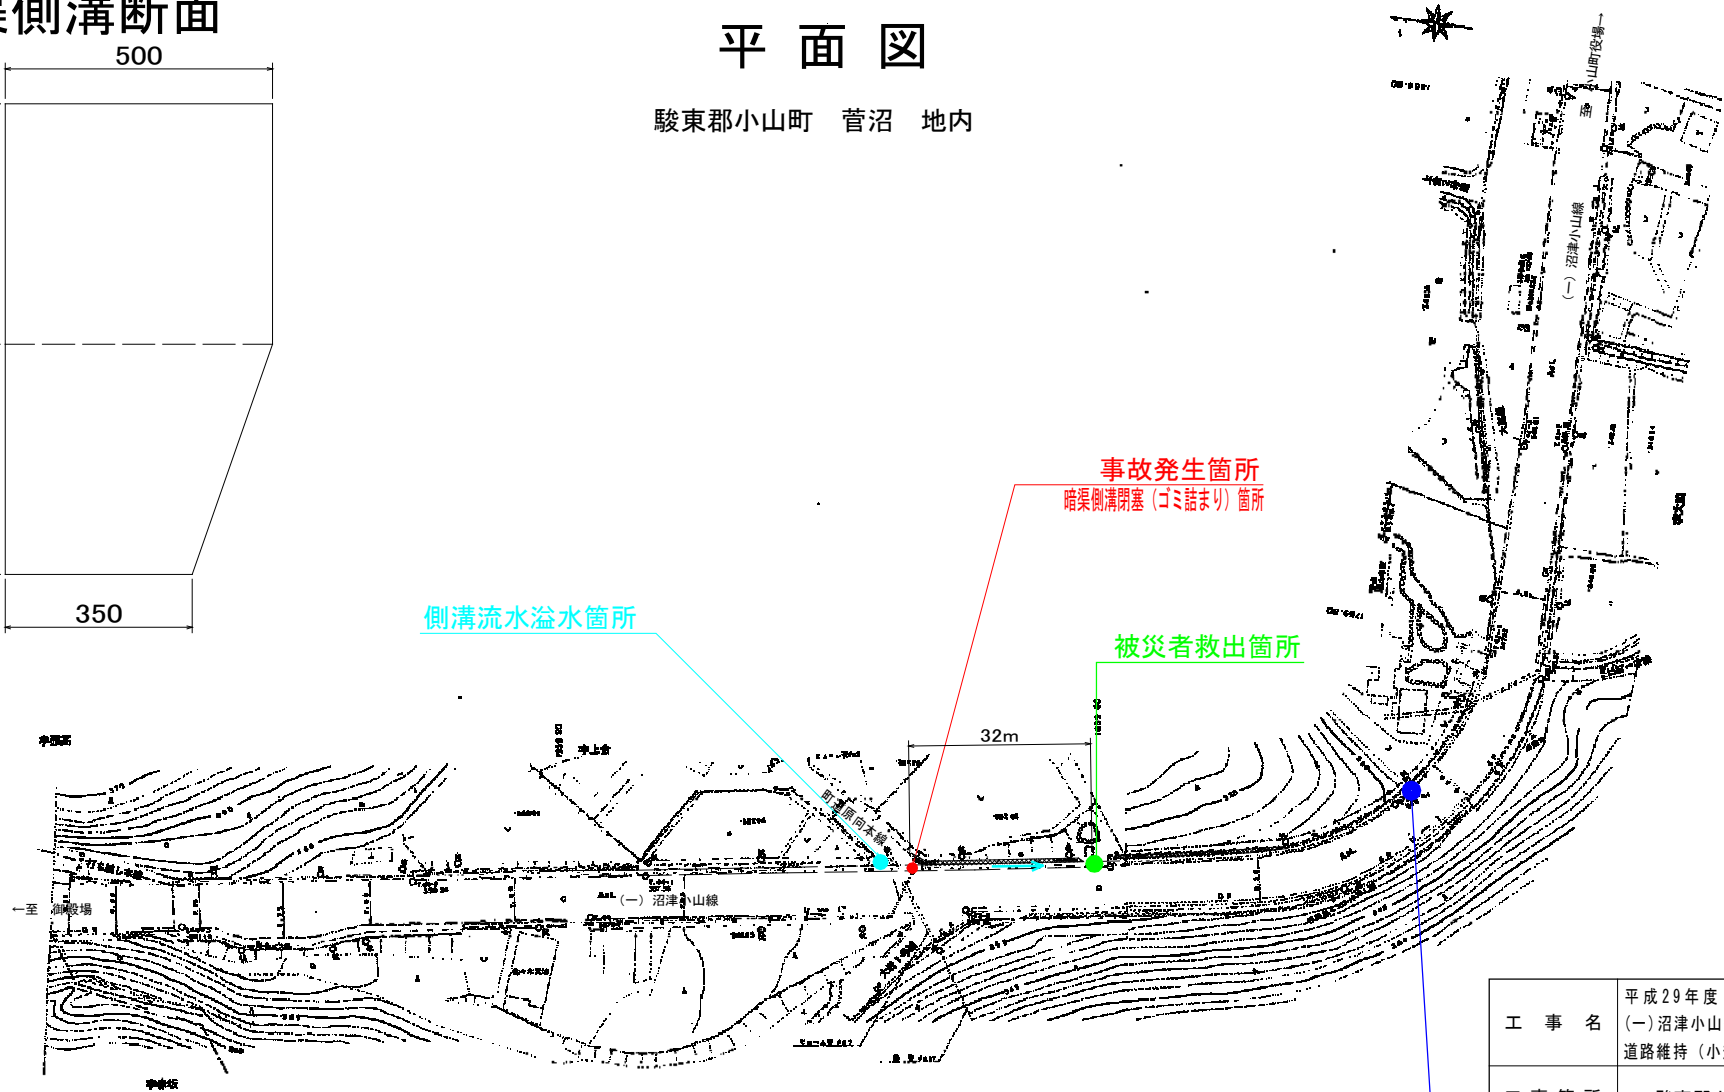
# 平面図

側溝流水溢水箇所

事故発生箇所  
暗渠側溝閉塞（ゴミ詰まり）箇所

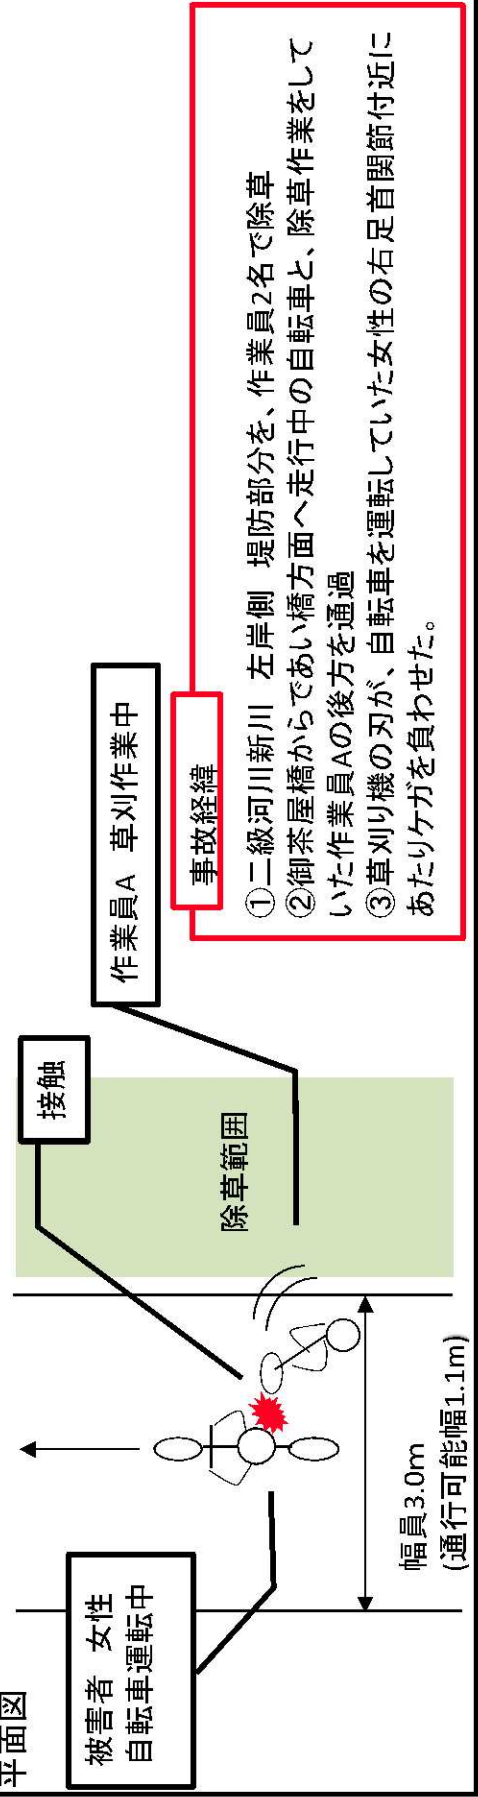
平面図

- ①二級河川新川 左岸側 堤防部分を、作業員2名で除草
- ②御茶屋橋からであい橋方面へ走行中の自転車と、除草作業をしていた作業員Aの後方を通り
- ③草刈り機の刃が、自転車を運転していた女性の右足首関節付近にあたりケガを負わせた。

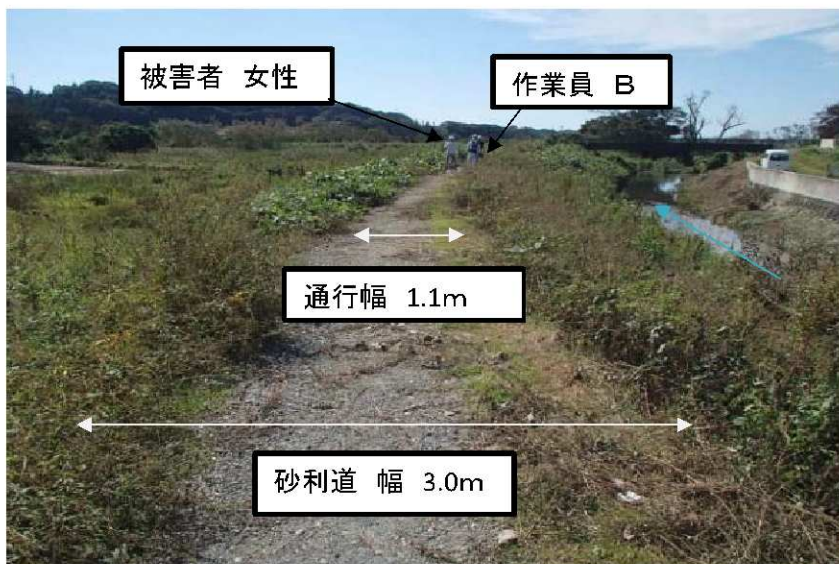
上流から下流を見る

被害者の右足首  
付近と接触
