事故周知・再発防止〔平成30年度発生事例〕

災害の種類	工事関係者に負傷者	工事区分	治山工事
事故内容	土留工から転落	被災者	性別・年齢 男 60歳
被災状況	第3頸椎外側魂骨折 第6頸椎椎体骨折 棘間靭帯損傷	職業	現場代理人

災害の種類	公衆災害:運行障害	工事区分	舗装工事
事故内容	伊豆箱根鉄道(駿豆線)4分間停車	性別・年齢	一般公衆(30人程度)
被災状況	-	被災者 職業	-
<p>[災害の概要]</p> <p>□現場の状況:舗装工事 当該施工箇所は伊豆箱根鉄道が南北に横断している。当日の施工箇所は、町道仁田1号線(136号線接続部から伊豆箱根鉄道踏切手前まで)の舗装工事で、アスファルトフィニッシャーは自走で踏切道を通っていた。</p> <p>□事故の概要:平成30年11月14日(水曜日)午前11時50分発生 アスファルトフィニッシャー(以下「AF」という)が踏切道を通る時に直接レールを踏まないようコンパネ板(1800mm×900mm)を敷設した。AF通過後に作業員がコンパネ板を踏切内の柵に立掛けたまま別の作業に取りかかり、仮置きしたままにしてしまった。11時50分に三島方面に向う電車が踏切に接近した時に、コンパネ板に踏切センサーが反応し、電車を4分間停車させた。</p> <p>□安全対策の有無 安全訓練、KY活動実施</p>			
<p>[再発防止策]</p> <p>□問題点:①『踏切内に物を置かない認識不足』・『確認不足』があった。 ②踏切専属の監視員がいなかった。 ③『踏切内に資材等がない』『踏切付近で作業をしていない』等のチェックが甘かった。</p> <p>□防止対策:①朝のKY活動・安全巡視で鉄道付近での作業留意点について繰り返し注意喚起を行う。 ②踏切専属の監視員を配置する。 ③踏切内チェックリストを作成し、発車時間5分前に踏切内のチェックを監視員が実施する。 ④踏切前後にラバーコーンを設置し立ち入り禁止措置をとり、踏切侵入を防止する。(別紙参照) ⑤踏切敷地内での通行養生作業を無くす為、建設機械は踏切内を自走せず、運搬車両にて運搬する。</p>			
<p>[事故の状況が分かる写真または図面]</p>

災害の種類	労働災害(現場作業員)	工事区分	林道開設工事
事故内容	建設機械接触	被災者 性別・年齢	男性・49歳
被災状況	右足甲裂傷及び右足薬指骨折	被災者 職業	土木作業員

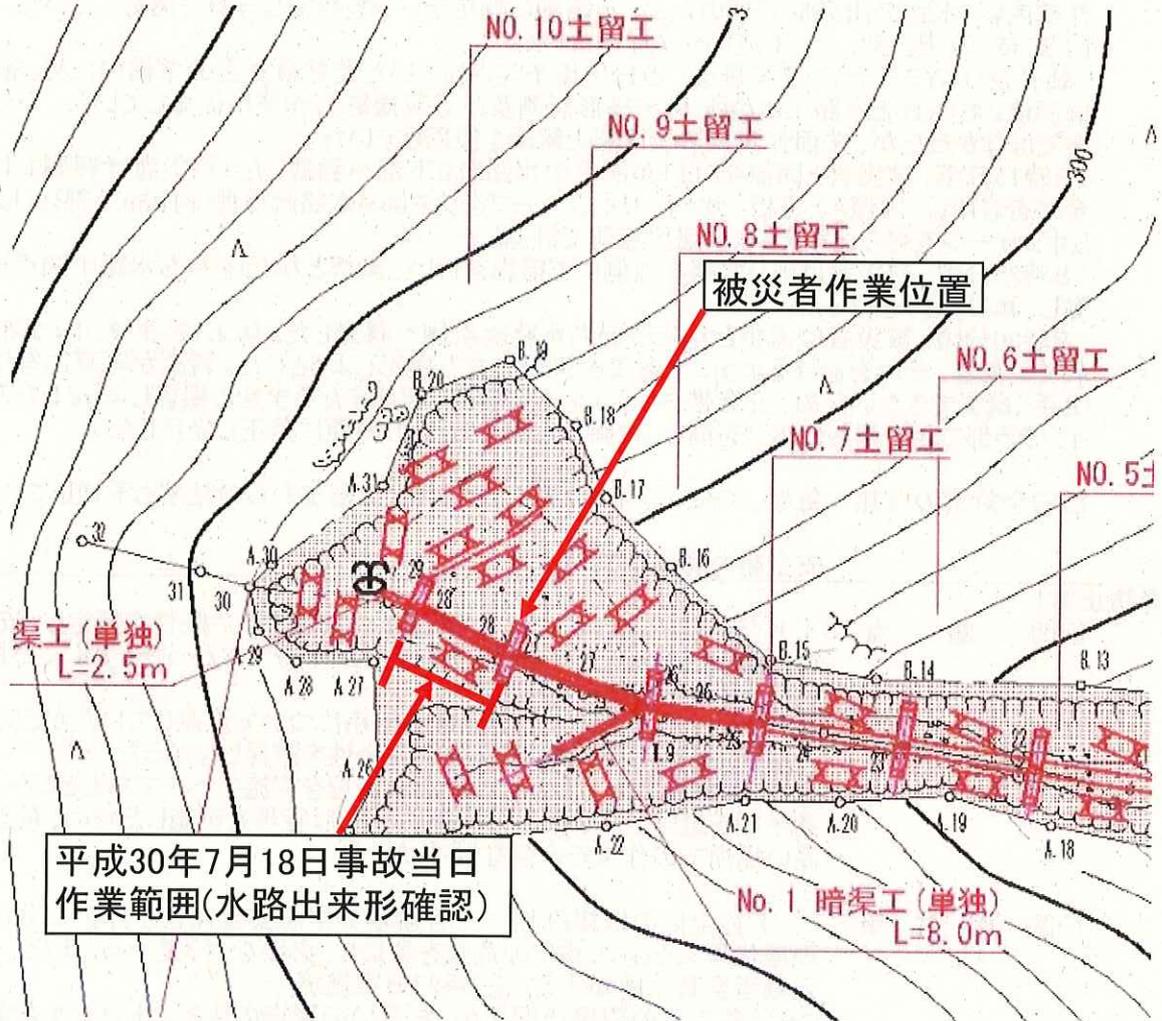
[事故の状況が分かる写真または図面]

8時30分頃、被災者は黒板とカメラを持ち水路終点側へ移動した。伏工(植生マット)が布設されていた為、それを避けるように土留工の天端に立ち撮影しようとした。親綱が写真に写りこみ上手く撮影できないため、安全帯グリップを一旦緩め、親綱をたるませて撮影しようとしたところ、インクラ部で足を滑らせ体勢を崩し、背面から約2.7m下の斜面に落下し受災した。

□防止対策：①-1 社全体の取組みとして、各現場の緊急安全点検を行う。これにより、現場代理人が各工程での危険を意識し、必要な対策をとる。また、それを入場者全員に周知する。※7月27日実施済
①-2 各工事の現場代理人が、お互いの現場の店社パトロールを実施する。これにより、現場代理人が安全管理について改めて考え、社内で意見交換を行う。
②-1 講習会を実施し、適切な親綱、安全帯の使用方法について徹底する。※平成30年7月20日「再発防止対策講習会」実施済。
②-2 ランヤードを全員に貸与し、転落の恐れがある箇所での作業時には安全帯と併せて使用する。
③ 作業手順書に出来形管理の時期を明記し、適切な時期に出来形管理を行う。

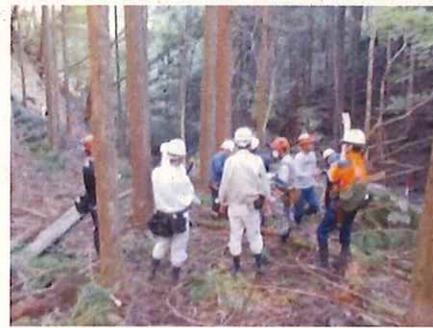
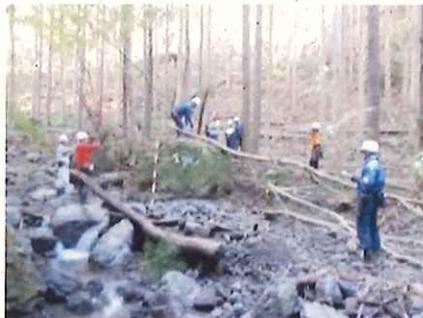
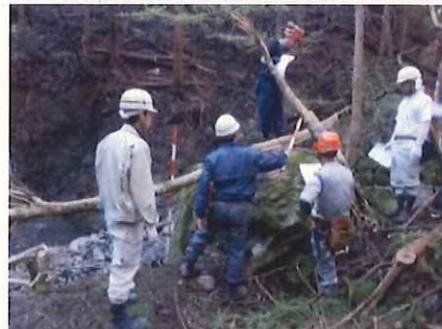
- ・退避が難しい場所での伐倒作業は避けるべきだ。
- ・受口の小ささ、位置はよかったのか？
- ・受口は三角切でやり、足場も反対側の低いところでの伐採がよかったのでは？
- ・偏芯木だったため、始めからロープやチルホールを使用し、伐倒方向を確実なものとするべきだ。

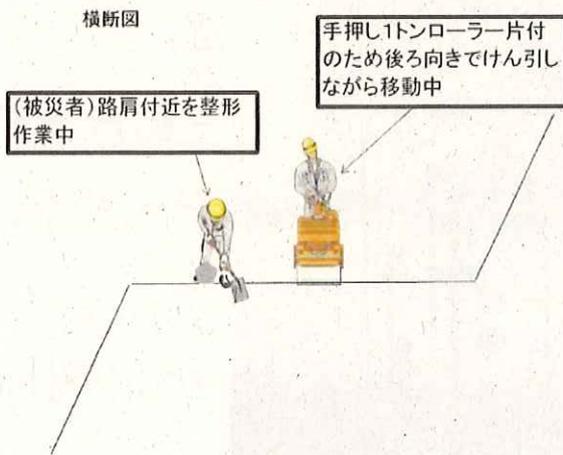
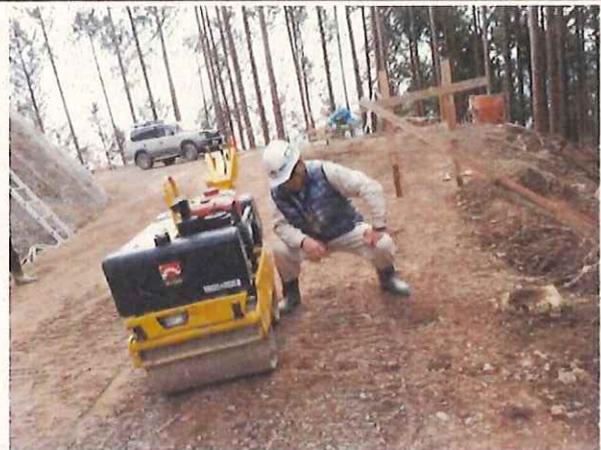
被災者は石に躓いたため、倒れないように踏ん張ろうとして足を広げたところにローラーが通過

その後転倒し、ローラーに足を轢かれた

- ① 転圧機械(1tローラ)移動時における転圧機械(1tローラ)と法面整形作業員(被災者)との作業区分をコーンバーにて明確に区分する。
- ② 転圧機械(1tローラ)運転者と法面整形作業員(被災者)との合図を徹底する。
- ③ 法面整形作業員(被災者)が転倒しないように、作業前に危険な岩石を除去する。
- ④ 安全靴の着用を徹底する。
- ⑤ 朝礼時のKYにおける指示を作業員に徹底する。
- ⑥ 機械の進行方向の安全確認を確実にする。

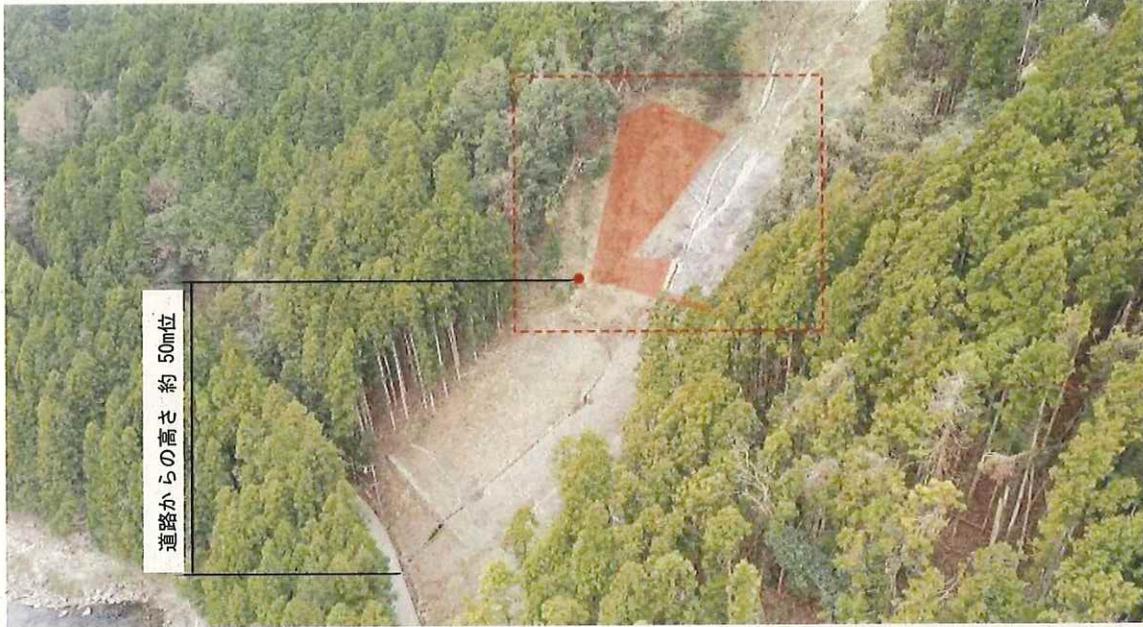
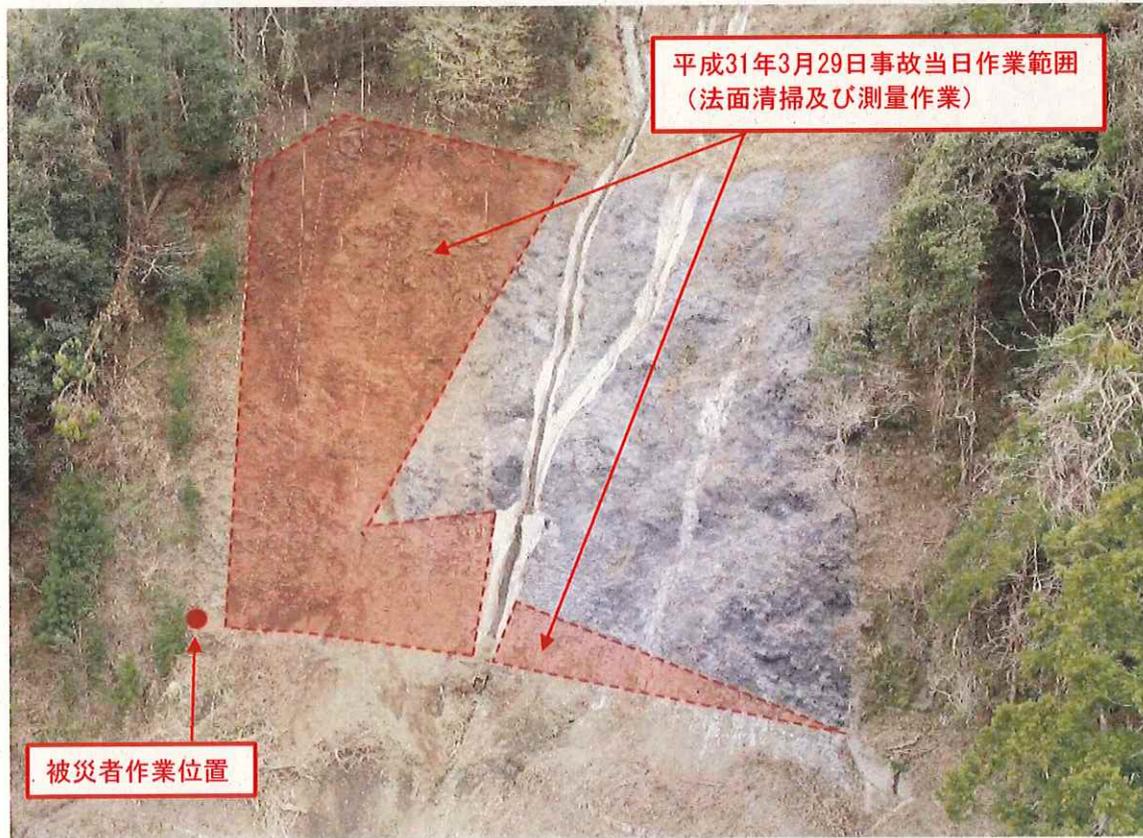
被災現場写真

災害の種類	工事関係者に負傷	工事区分		治山工事
事故内容	落石が背中に直撃	被災者	性別・年齢	男 24歳
被災状況	肋骨・背骨突起部骨折 腎臓損傷		職業	現場代理人・主任技術者
