# 工事事故防止行動計画 ニュースレター

12号

## 令和元年6月10日事故発生

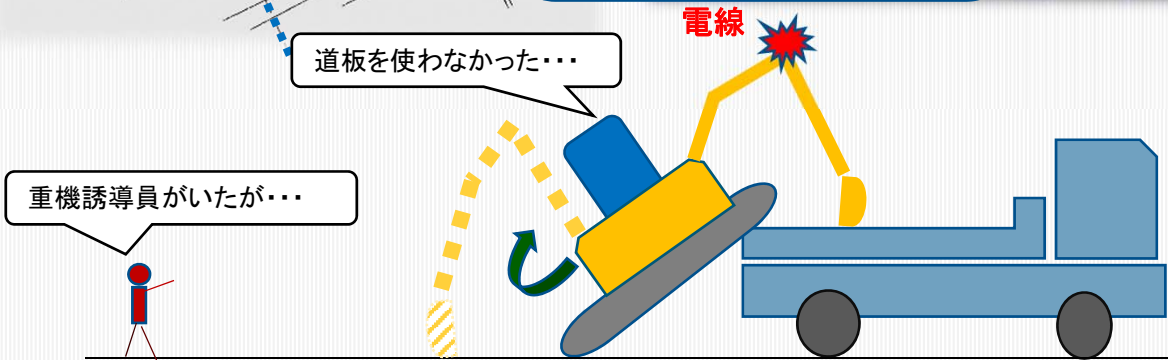
**【被害】**  
 ・中電高圧線被覆損傷  
 (断線なし)  
 ・被覆補修に要した時間 1.7h  
 ↓  
 ・工事中断 7日間  
 ・公衆損害で「減点」

道板を使わなかった...

重機誘導員がいたが...

- 河川護岸工事現場付近の堤防道路上での作業用重機運搬車両からのバックホウ荷卸し中、電線に接触
- 架空線対策として注意喚起旗の設置、ハザードマップに記載、安全教育実施、誘導員配置の対策を講じていた。
- 荷卸しは、架空線位置より下流側の影響のない場所で行う予定であったが、降雨により未舗装の堤防道路のぬかるみにタイヤがはまり運搬車両が傾き、それ以上の走行が困難となったため、そこで荷卸しすることとなった。バックホウのバケットを使い自力で降りる予定でバケットを地面につけ荷卸しを始め、キャタピラが着地した時点で運搬車荷台を支点にしてバックホウを降ろすつもりでアームを荷台側に旋回したときに架空線に接触してしまった。
- アーム旋回時、オペレーターに架空線の認識が無く、誘導員の確認もしなかった。
- 誘導員はバックホウで遮られ、架空線とアームとの位置関係が明確に視認できなかったため、作業停止指示できなかった。

- バックホウ等重機の現場への搬入・荷卸し等は気象や現場の路面状況等勘案し走行に支障の無い措置、荷卸しでの道板の使用等、状況に応じて適切かつ安全な対応をすること
- 誘導員は支障物件が見えず重機のアーム等との接触の可能性等判断できない場合には作業を中断させ、安全を確認してから再開させること
- バックホウオペレータはアームを旋回するときには旋回先の支障物件の有無を確認すること

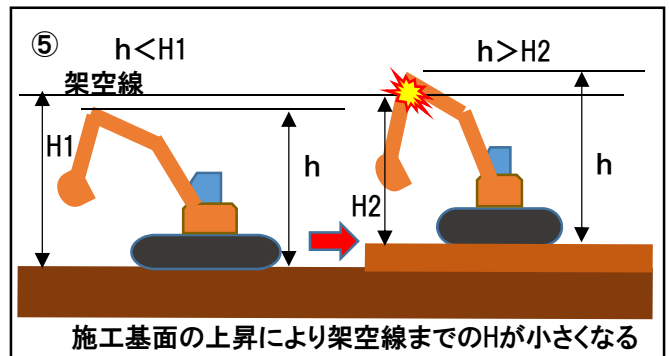
- #### 頭上支障物件の高さHの確認
- 施工基面から頭上支障物件までの高さ  
(施工基面変化時は最大高時を考慮)  
(最大高時:高さH最小時) 図⑤参照↓

$$h \geq H$$

- 接触影響範囲を明示
- 柵やロープ、旗等で周囲と区分
- 路面標示
- 架空線等に防護柵、旗等をつける
- 誘導員等を付け頭上支障物件に接触しないよう指示
- 旋回・アーム引き上げ時、ダンプアップ時等に誘導員等不在の場合にはオペレータやドライバー自らが重機操作前に装置の移動先に支障物がないことを確認
