工事事故防止行動計画 ニュースレター

2020.2.28

橋梁関連工事における埋設管破損事故！

【令和2年1月29日事故発生】

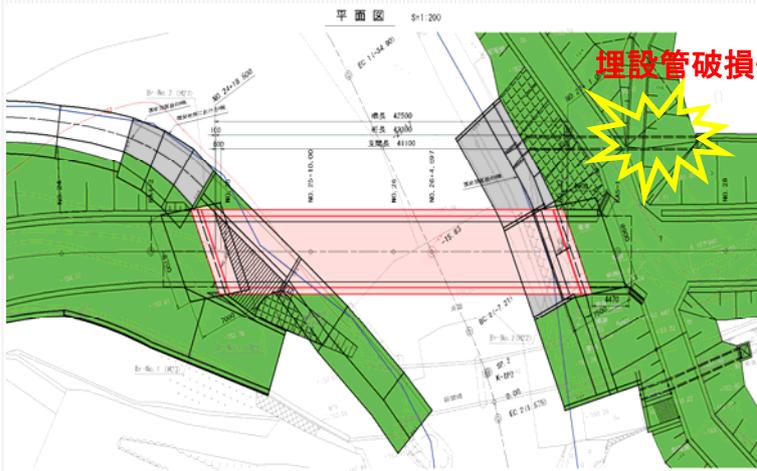
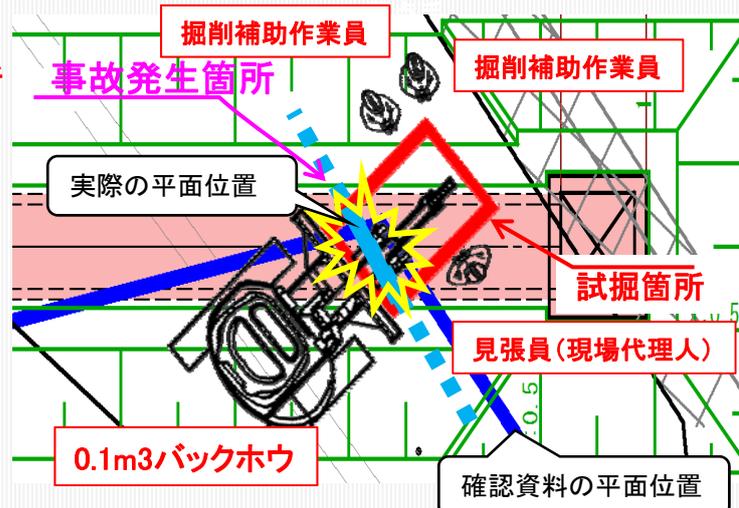
事故直後(水道管破損・漏水状況)

橋梁関連工事で流末付属工(ボックスカルバート)施工に先立ち、水道管の埋設位置確認のため試掘中、バックホウのバケットで水道管を破損した。

埋設物が確認資料の位置とずれており、明示されている深さよりも浅い位置に埋設されていたため、バックホウのバケットで管を破損してしまった。

・埋設物の位置情報が不正確であった。
 ・試掘を手掘りで行うよう指示されていたが、試掘箇所の表面部が固く、人力施工が困難であったため、機械施工を行い、表面部の固い部分を撤去した後も想定埋設深さを疑うことなく、機械施工を続けた。

- ①埋設位置の情報は、当時の施工業者等への聞き取りや現場での調査を通じて、確実な把握に努める。
- ②今回、固結部分撤去後は、手掘りに切り替えて掘削を行うべきであったが、同様の事態を避けるためには、地表等が固く人力施工が困難な場合は、掘削位置の変更を検討し、人力施工できる箇所での施工を基本とし、機械施工は原則として行わない。
やむを得ず機械施工せざるを得ない場合は、施設管理者、監督員と協議の上、機械施工の必要性の検証を含めた施工方法や施工範囲等を検討する。
- ③埋設位置が想定と異なるケース等、万が一の事態を想定しながら作業を行う。
埋設管掘削は、必ず施設管理者立会のもとで行う。
