# 交通基盤部・経済産業部発注の 建設工事事故事例集

令和5年度版

静岡県交通基盤部建設経済局工事検査課

## 令和5年度 交通基盤部発注の建設工事事故事例

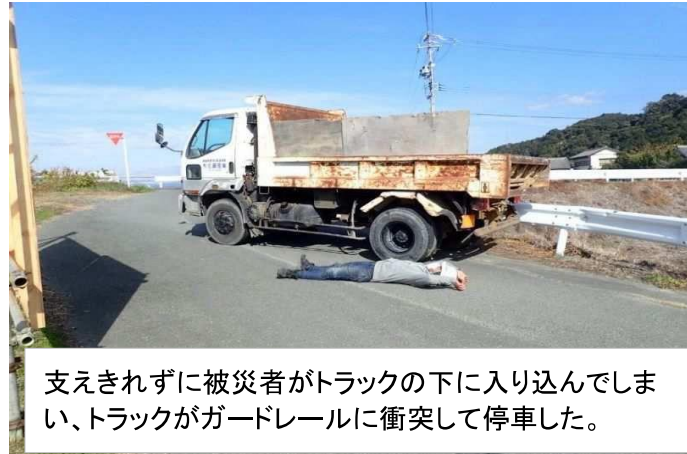
写真-3 事故発生時の再現3

被災者が1人でコンクリート殻を中間処分場へダンプトラックで運搬した後、発電機用のガソリン携行缶を保管していた現場事務所に立ち寄るため、現場事務所付近に4tダンプトラックを停車した。運転席から降りたところトラックが動き出したため、自力で止めようと車両の後ろに回ったが支えきれず、トラックの下に入り込んでしまった。また、トラックが市道のガードレールに衝突して停車し、ガードレールが損傷した。
