# 交通基盤部・経済産業部発注の 建設工事事故事例集

令和 7 年度版

静岡県交通基盤部建設経済局工事検査課

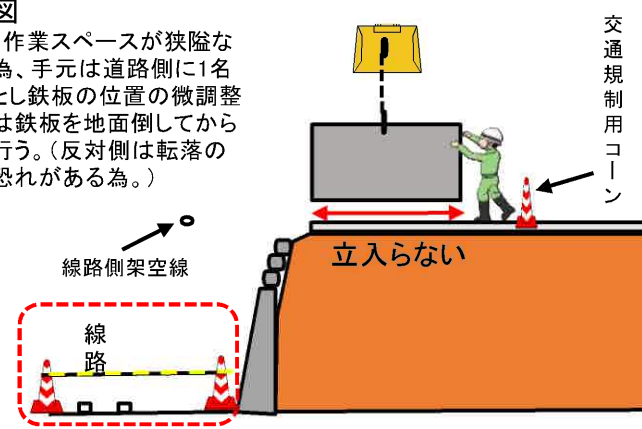
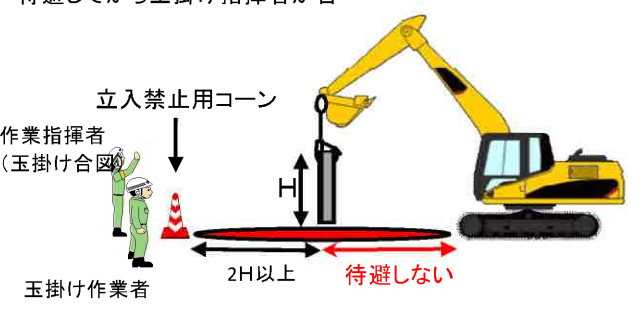
| <p><b>災害発生原因</b></p> <p>【物的要因】①使用するフックの選定方法が周知されていなかった。</p> <p>②吊り具の選定に誤りがあり、外れ防止金具の無いものを使用した。</p> | <p><b>再発防止対策</b></p> <p>①使用用途に分けたフックの保管と選定方法についての周知を行う。（4月14日 第2回安全ミーティング時に全員に使用方法を周知済み。）</p> <p>②外れ止めのある鉄板専用の吊り具を使用する。</p> <p>【別の現場で使用されていた専用吊り具の写真】</p> |

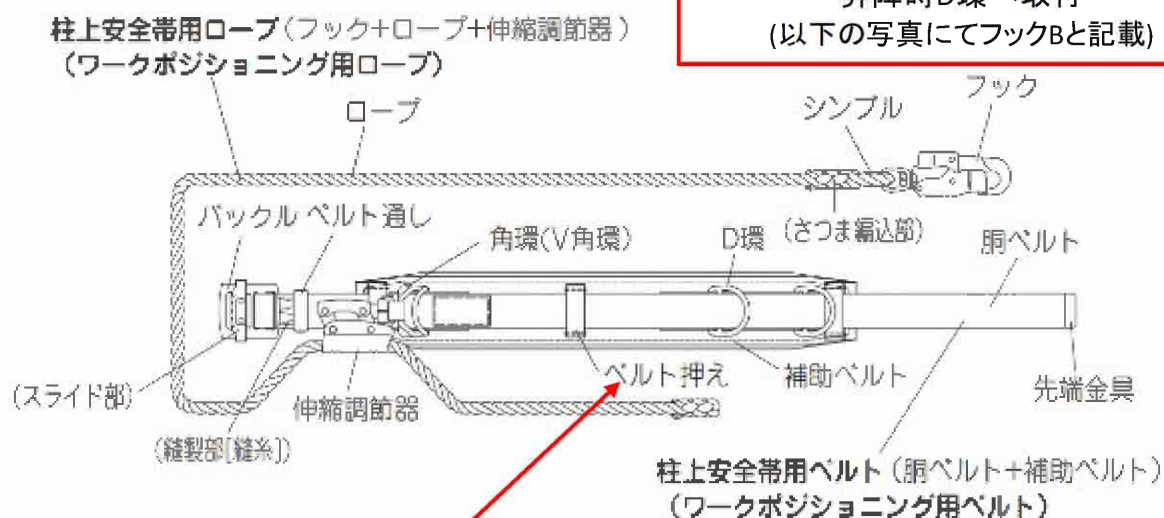
今回使用した胴綱は、伸縮調節器側(左側)もD環取付用のフックあり(以下の写真にてフックAと記載)、通常取り付けたまま取り外さず使用

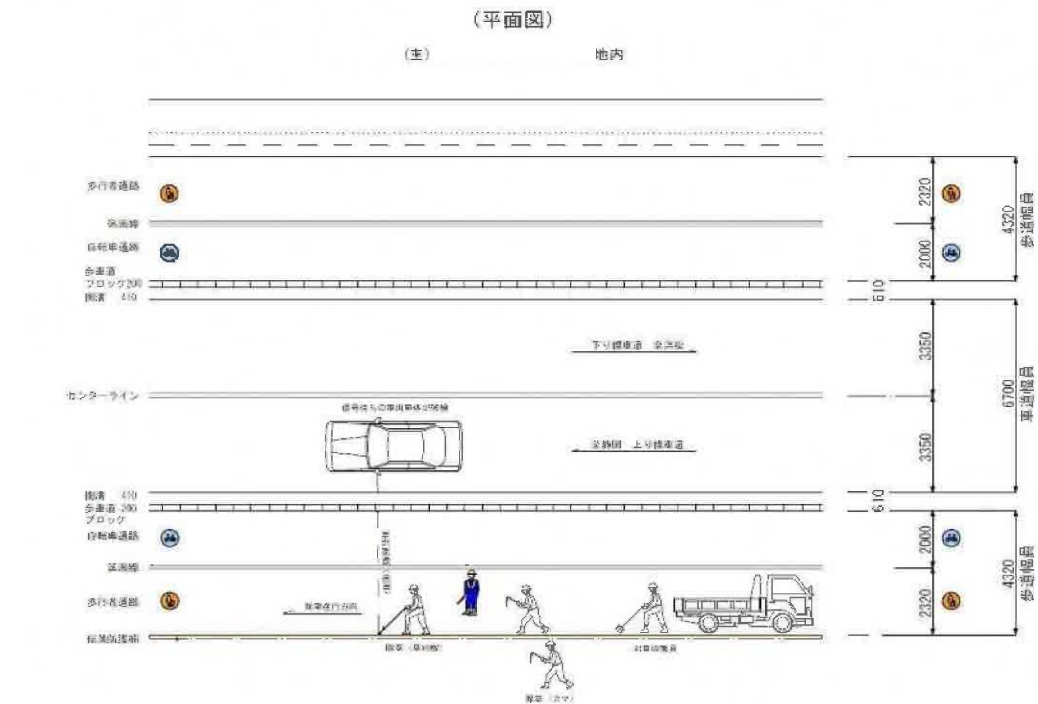
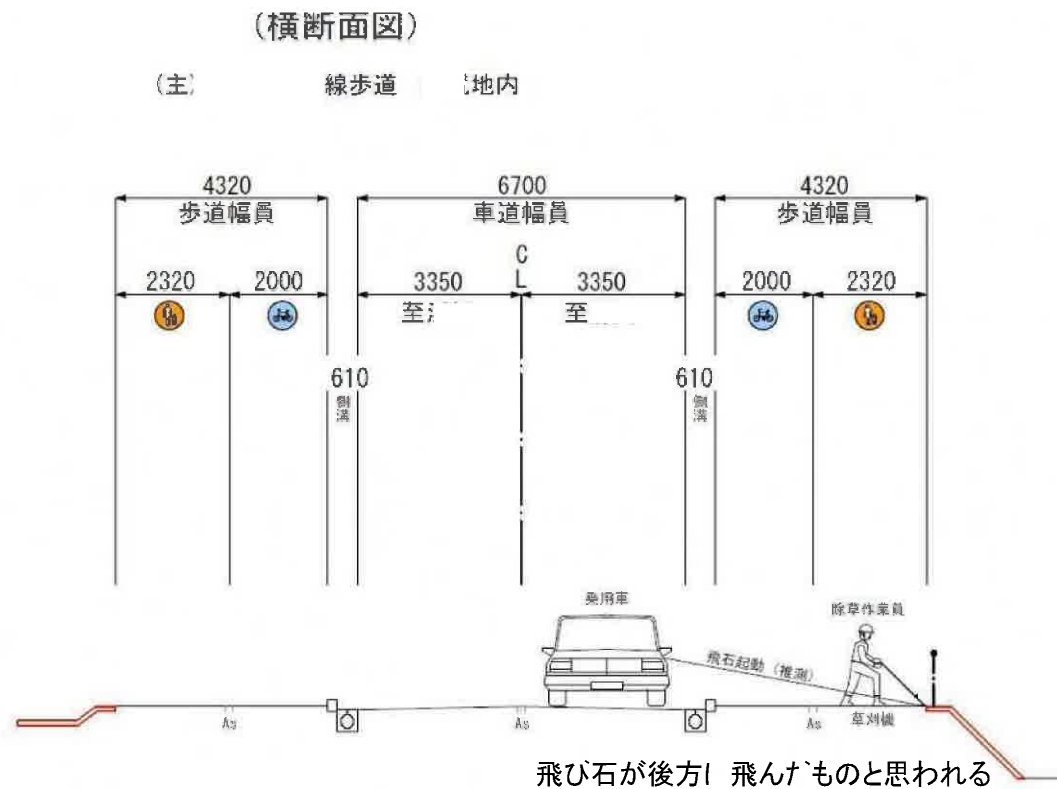
☐事故の概要： (R7)年(12)月(10)日(水曜日) 午前9時20分頃  
作業員4名及び交通誘導員1名にて除草作業中、肩掛け式草刈機による飛石により信号待ちで停車中の車両の車体に当たり、破損させた。

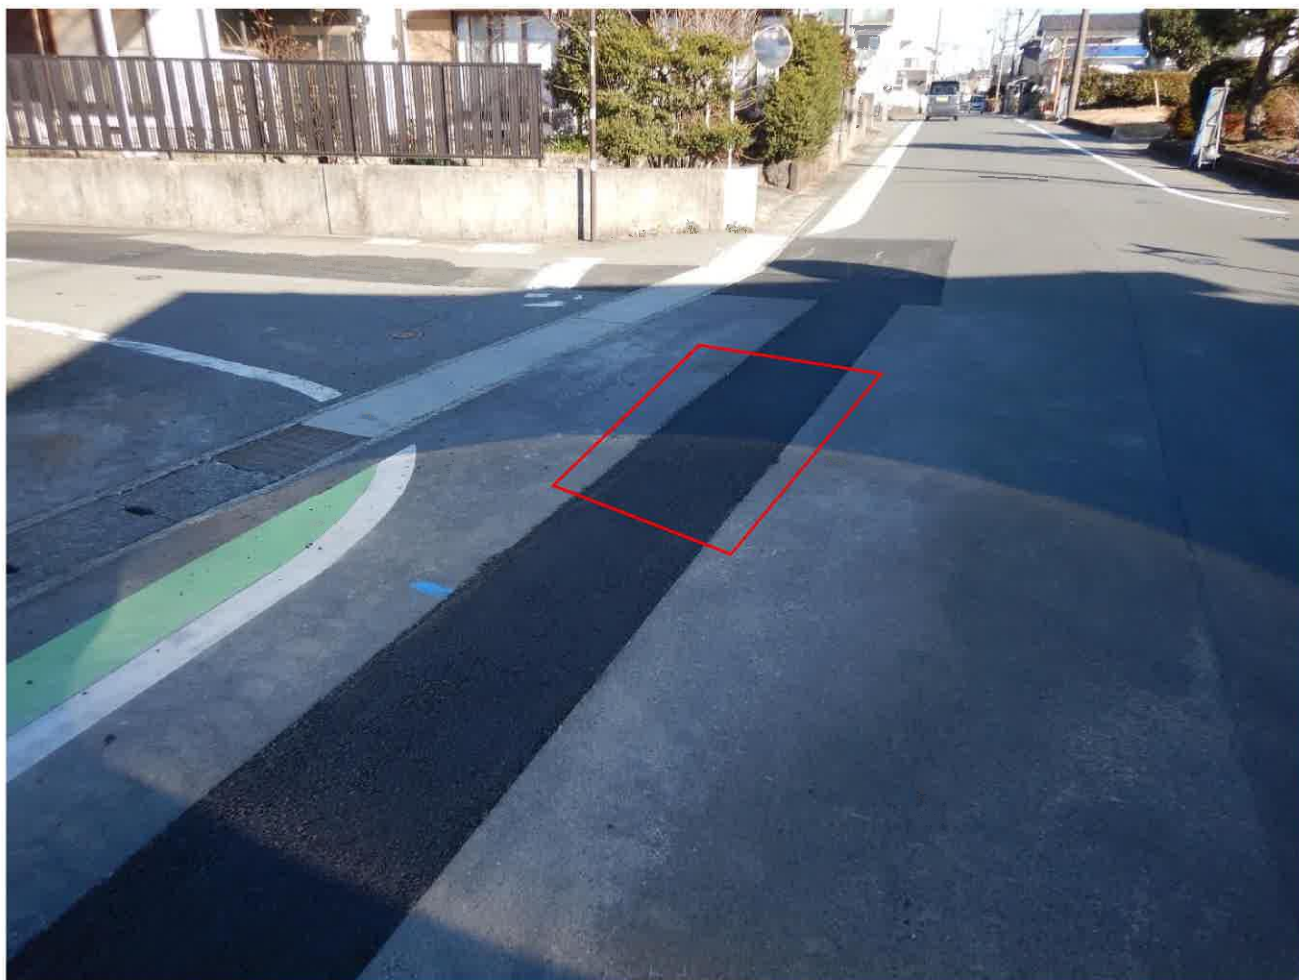
| □問 題 点:<br>・受注者は、管理台帳や管理者との現地立会により、水道管の位置及び深さ(配水管 H1200、給水管 H1000)は把握していたが、既設農業用水管(H1000)と交差する部分の水道給水管の埋設深については、本工事で確認済の他の給水管が既設農業用水管を伏越していた実状を踏まえ、本箇所においても既設農業用水管を伏越していると思い込み、上越しとなっていた給水管の埋設深(H700)までバックホウで掘削し、破損させてしまった。 | | | | |

- ・水道管補修後、アスファルト舗装で復旧し、車両通行による管路の再破損が発生しないようにした。(電気通信線も施工済)
