令和元年度 静岡県優良業務委託表彰式(技術講習会)

(国)135号 友路橋 補修設計業務委託

長寿命化・今後の維持管理のための取り組み

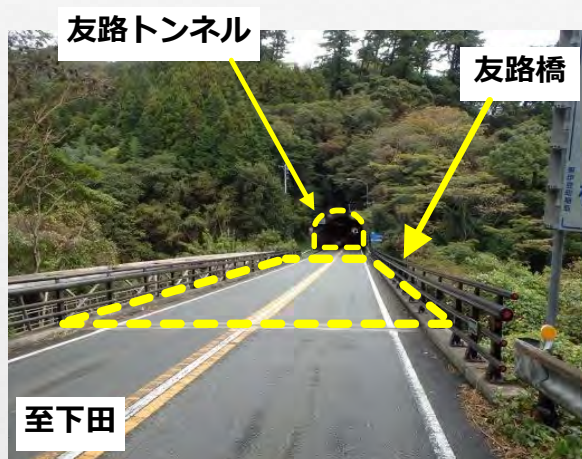
橋面全景

- ◆(国)135号の友路橋は、2015年に橋梁定期点検が実施され、補修が必要と診断された。

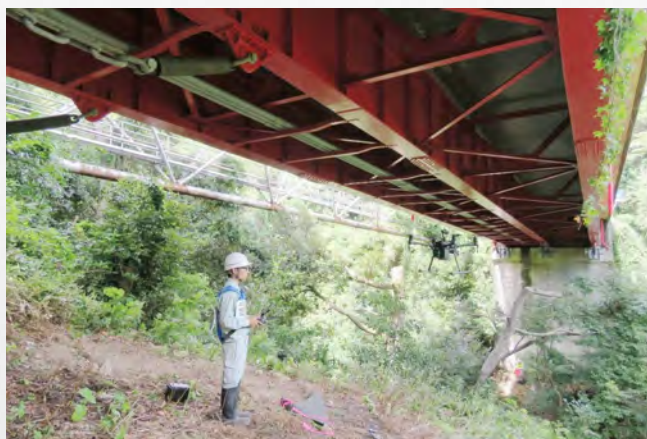
桁下状況

- ① **R C床版全体に格子状のひび割れ**、軽微な遊離石灰。
- ② **判定区分 = III**（5年以内の補修が必要）

- ・ ひび割れ幅は0.2mm以下が主体
- ・ 錆汁を伴う貫通ひび割れには至っていない

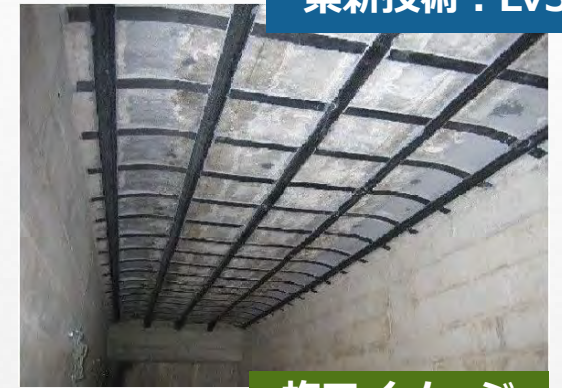
施工イメージ

- ①既設床版の耐荷性能を照査。現行基準に対し、3割程度許容応力度を超過していた。
- ②炭素繊維プレートを格子状に接着し、**耐久性の向上**を図った。材料が軽量のため、死荷重がほとんど増加せず、かつ人力施工が可能。
- ③格子の隙間から、**床版の経過観察・維持管理が可能**。

1) 炭素繊維プレート接着工法（格子状タイプ）

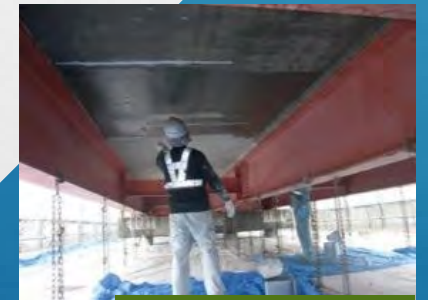
施工イメージ

- ①調査の結果、中性化が床版の鉄筋位置まで近接していた。
- ②表面含浸工（ケイ酸系）により、今後の**劣化因子の侵入を遮断**する。亜硝酸リチウムにより鉄筋の不動態被膜を回復させ、**床版鉄筋の防食効果を高める**。
- ③無色透明で、**床版の経過観察が可能**。

2) 表面含浸工（ケイ酸系・亜硝酸リチウム配合タイプ）
