# 第1章 土石流災害の概要

## 1.1 災害の概要

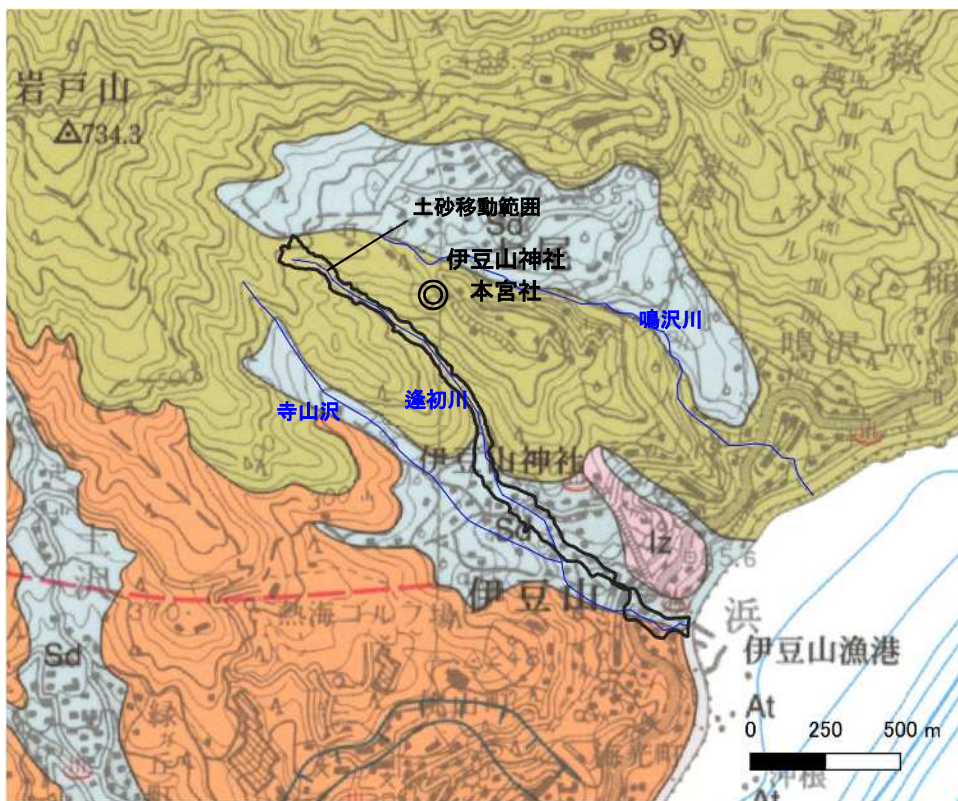
図 1-2 周辺地質図

周辺の主な地質は、第四系中期更新世の箱根火山群の湯河原火山噴出物、箱根火山噴出物及び宇佐美－多賀火山群の熱海火山噴出物であり、岩戸山東面の一部に後期更新世～完新世の山地緩斜面堆積物が分布する。

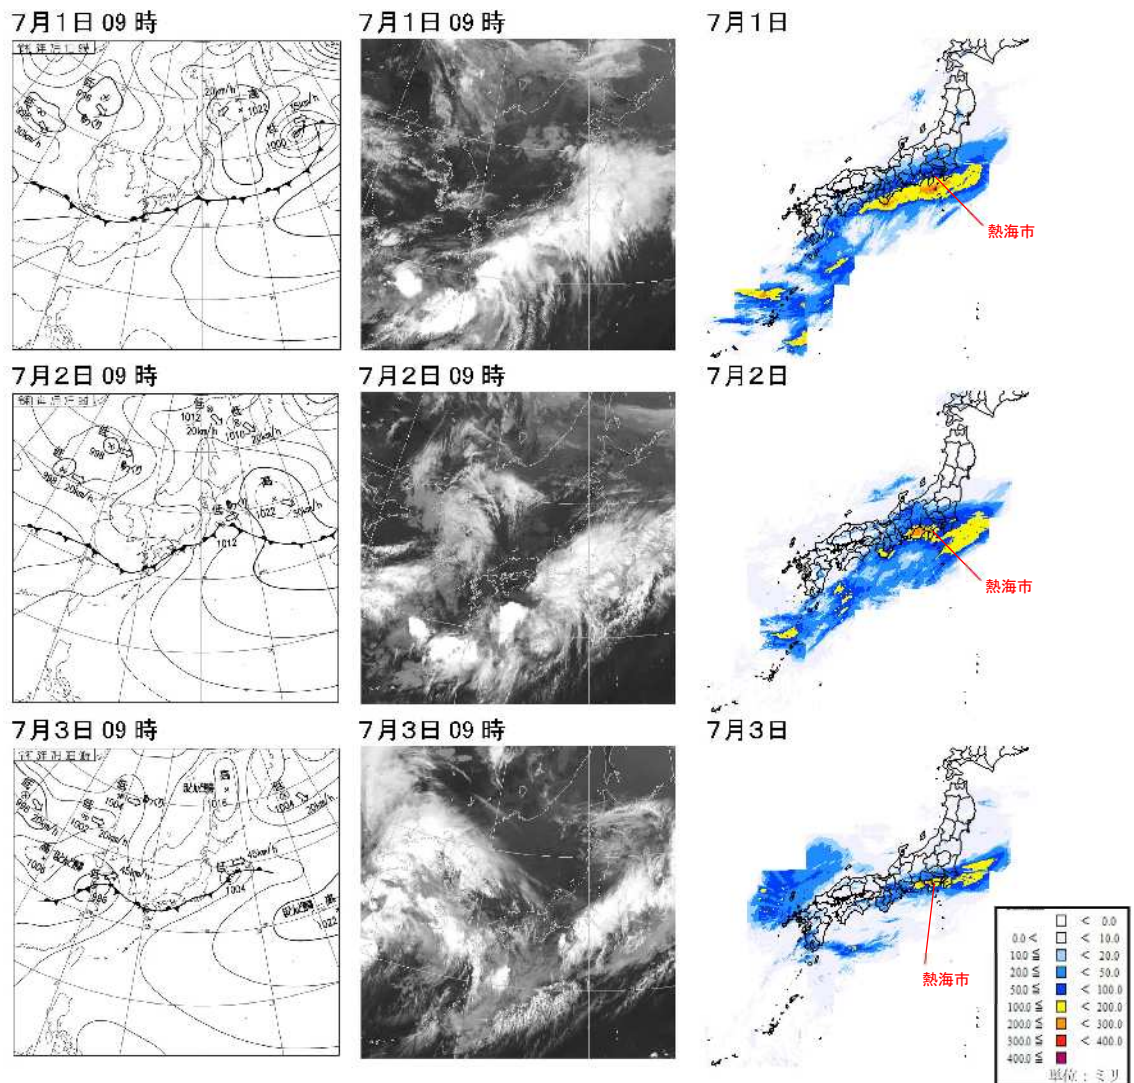
図 1-3 天気図・衛星赤外画像、日降水量

2021年6月末から梅雨前線が北上し、7月1日から3日にかけて西日本から東日本に停滞した。前線に向かって暖かく湿った空気が次々と流れ込み、大気の状態が非常に不安定となったため、東海地方から関東地方南部を中心に記録的な大雨となった。数日間にわたって断続的に雨が降り続き、静岡県複数の地点で72時間降水量の観測史上1位の値を更新した（出典：気象庁「7月1日から3日の東海地方・関東地方南部を中心とした大雨」2021年7月8日）。

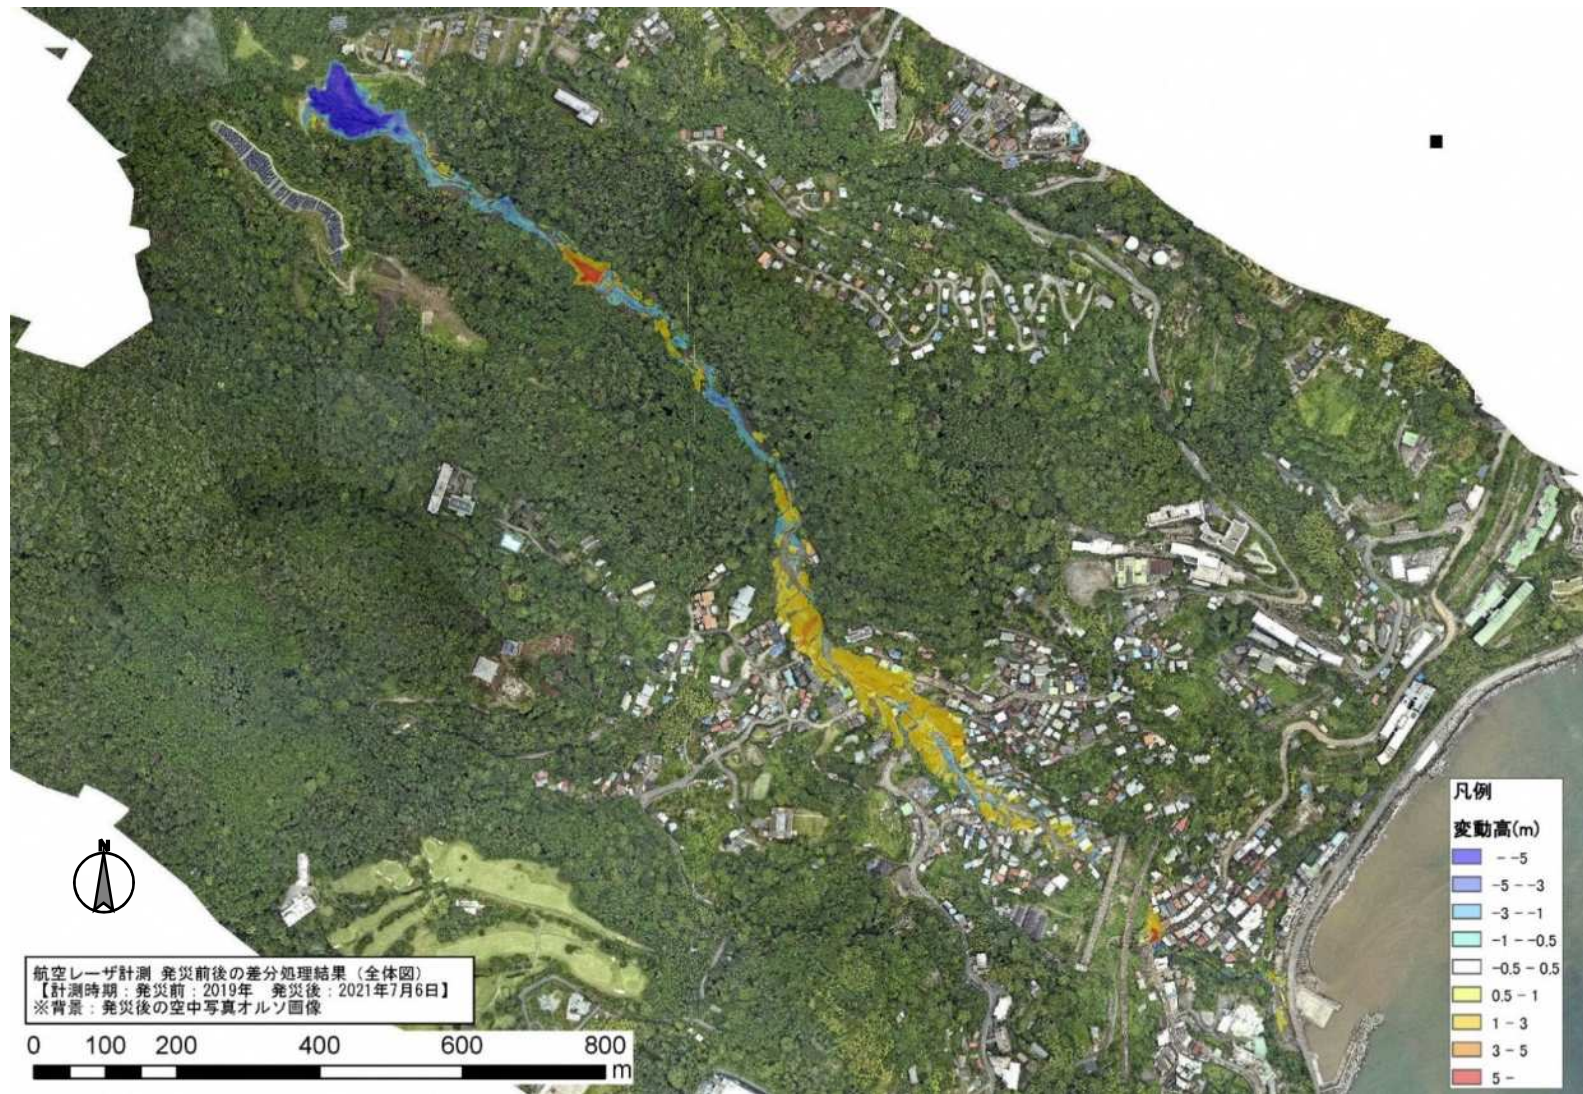
図 1-9 被害発生範囲の状況

土石流発生源域の逢初川源頭部は2007年以降、土地が改変された。源頭部より下流約500mには逢初川砂防堰堤（設置者：静岡県1999年度完成；災害発生時は未満砂）が設置されていた。砂防堰堤から下流の市道伊豆山神社線付近までは、河道に沿っていくつかの人家や建物があり、さらに下流に行くにしたがって、河道沿いに建物が軒を連ねる状況となっていたが、それらの住宅の多くが全半壊の被害を受けた。

逢初川は、下流部においてはJR東海道新幹線、JR東海道本線、国道135号、熱海ビーチラインを横断する。逢初川は途中から道路と兼用した暗渠構造となっていた。暗渠部では、流下した土砂は道路上を河道として流れ、東海道新幹線、東海道本線のガード下を通過し、土石流は伊豆山港等の海岸まで到達した。
