第3章 地形・地質詳細と盛り土履歴

3.3 盛り土履歴調査

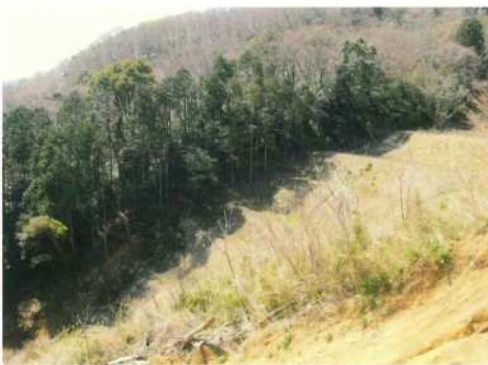
残土による盛り土法面

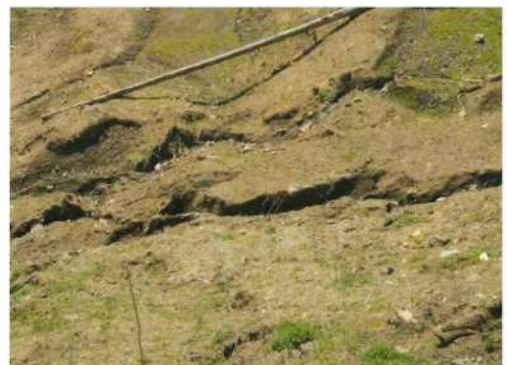
法面の浸食発達状況

盛り土の施工完了後の2012年には、盛り土の北側（左岸側）に雨裂が生じており、盛り土上を表流水が流れていたことが示唆される。2017年空中写真では、盛り土の小段上に湿り（あるいは水たまり）が認められる。

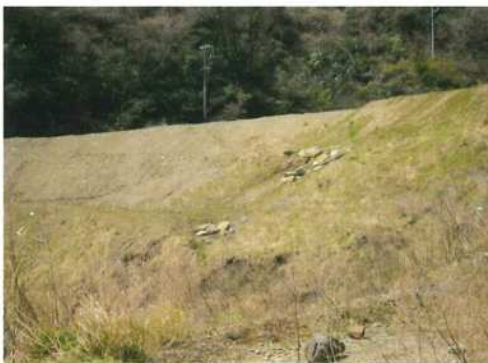
法面の緑化状況

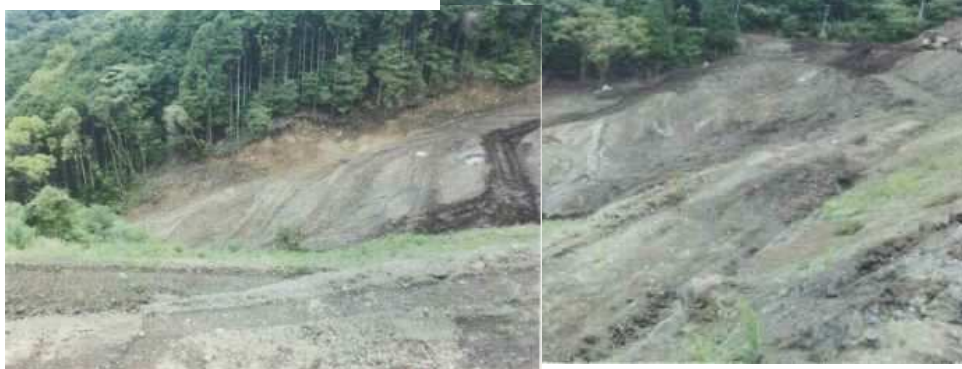
E社の盛り土完了(植生未施工)

2010. 7. 1 復命書に添付 (A098)

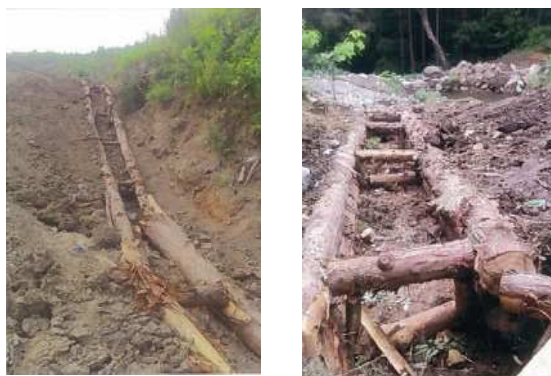
2011. 8 法面補修工事 (熱海市写真 8)

D社が施工した
木製縦排水路
