熱海市伊豆山地内の土石流発生箇所付近の土地改変行為の経緯 (土地改変行為の内容を中心として)

(2021年9月7日)

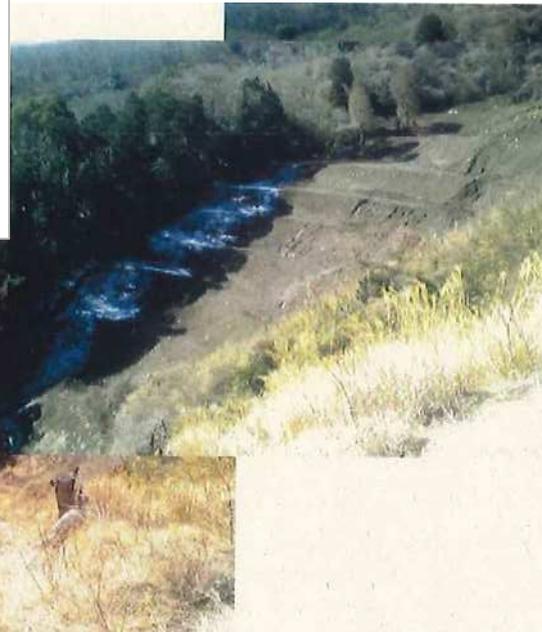
写真-2 2007年5月22日 右上：転石積の土留（申請書でいうロックフィルと思われる） 右下：丸太+転石の土留

左下は2011年3月4日の写真（写真9と同じ）
右下写真（2007年5月22日）と左下写真（2011年3月4日）は木の切株の向きからみて、ほぼ同位置からの撮影と思われる。
2つの写真の比較から、転石積の土留と丸太積石の土留は盛土下端部に位置していたと推定される。

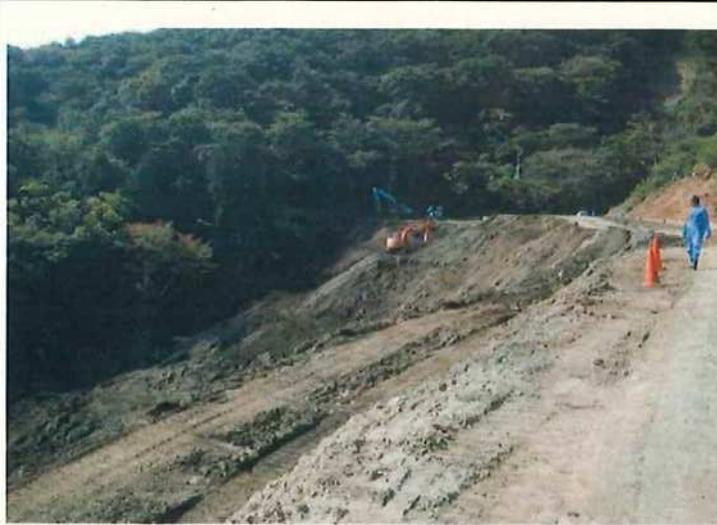
①赤井谷の埋め立て状況

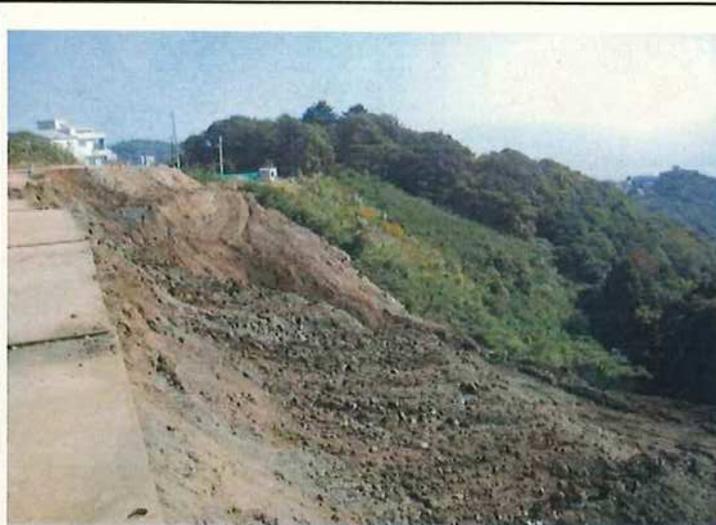
②赤井谷の埋め立て状況(①とは反対側より)

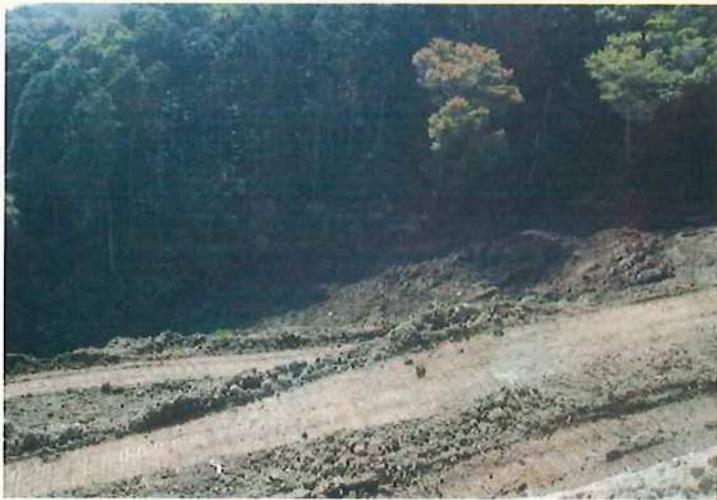
③谷底の埋め立て状況

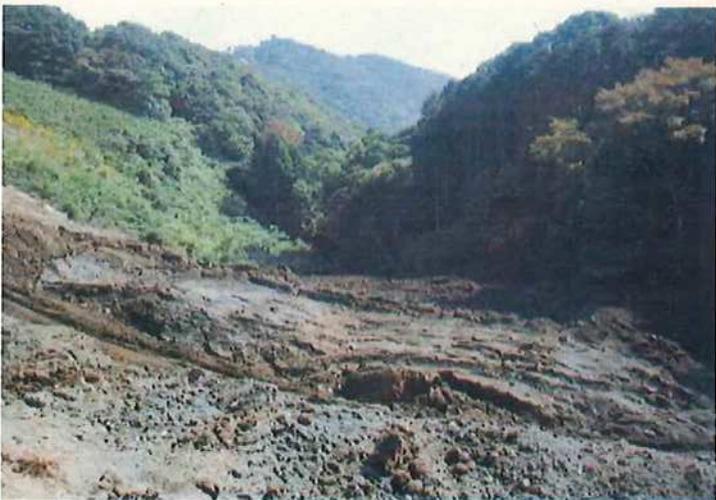
④谷底の埋め立て状況
(大規模な流出は起きていない模様)

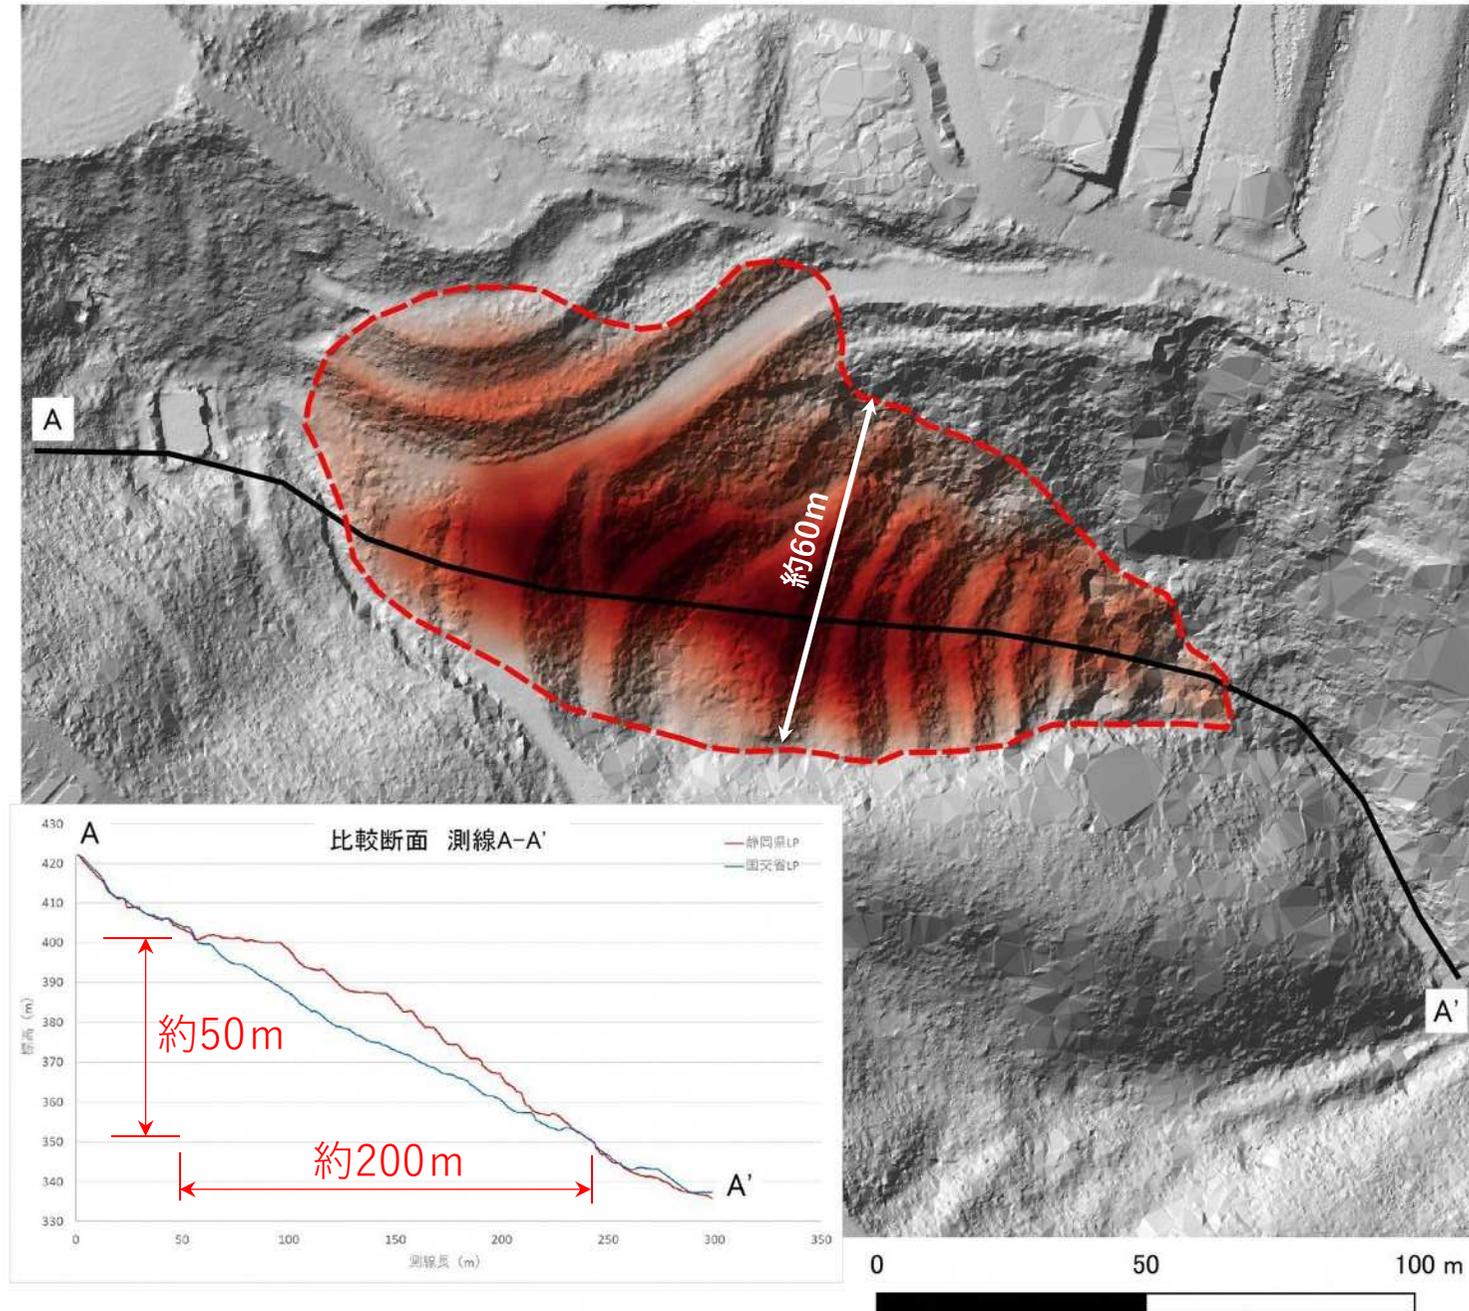
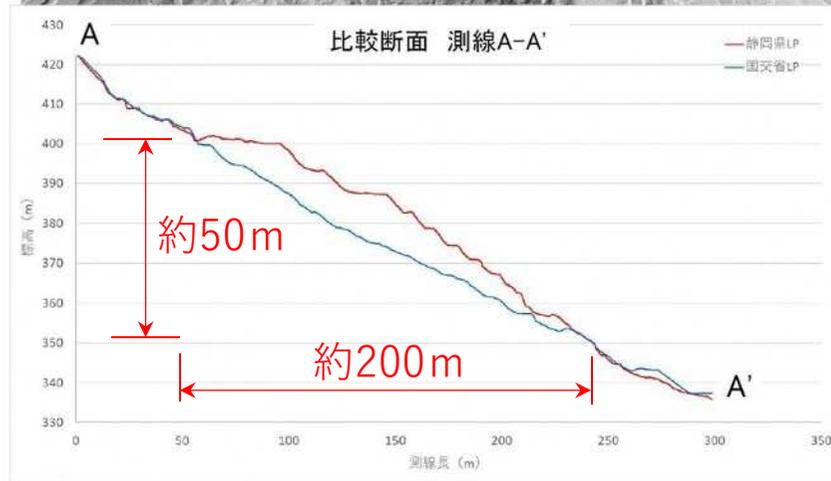
3次元点群データによる地形差分図（2010-2020比較）

2020年に取得された静岡県のLPデータと、2010年頃に取得されていた国交省のLPデータの差分をとり、盛土範囲（赤破線内）のみ抽出したものを。

赤破線で囲った範囲の盛土量は

5,3927立米（約5.4万立米）

2010-2020比較で
約54,000m³の増加

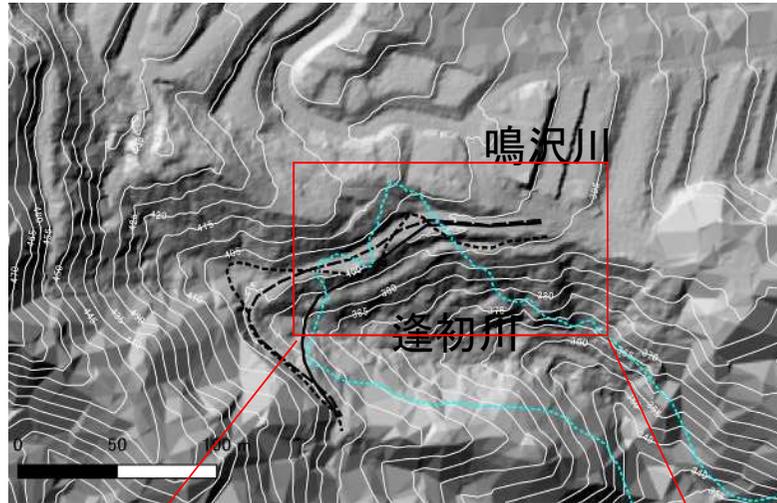
航空レーザ計測による地形 2009年
※樹林部では精度が悪いことがある。

大規模な盛土造成初期の2009年の写真では、逢初川最上流部の谷がすでに埋め立てられていたとともに、北側の宅地が造成された。逢初川最上流の盛土は高いところで10m以上に及ぶ。

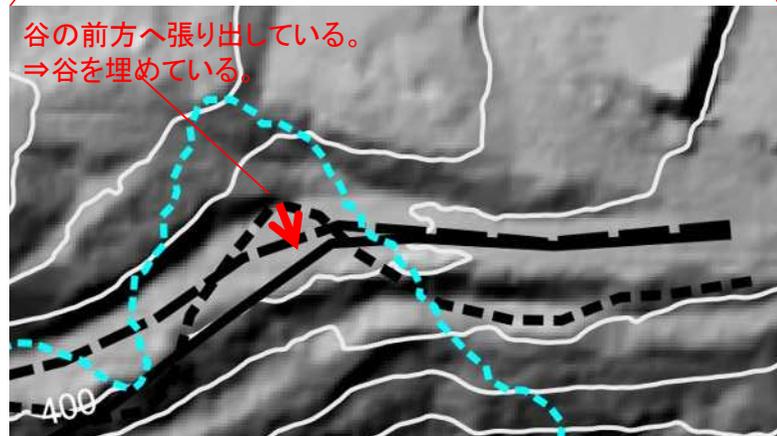
林道線形から読み取れる地形変化

谷の前方へ張り出している。
⇒谷を埋めている。

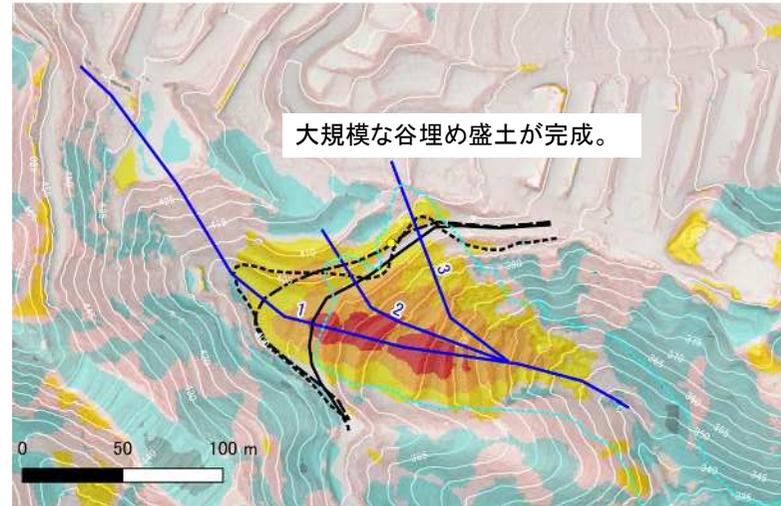
2009年～2019年の標高差分
※樹林内は誤差の可能性あり。

2009年～2019年にかけて、現在の大規模な盛土造成が進められ、崩壊部の盛土の多くはこの期間に築造されたと思われる。

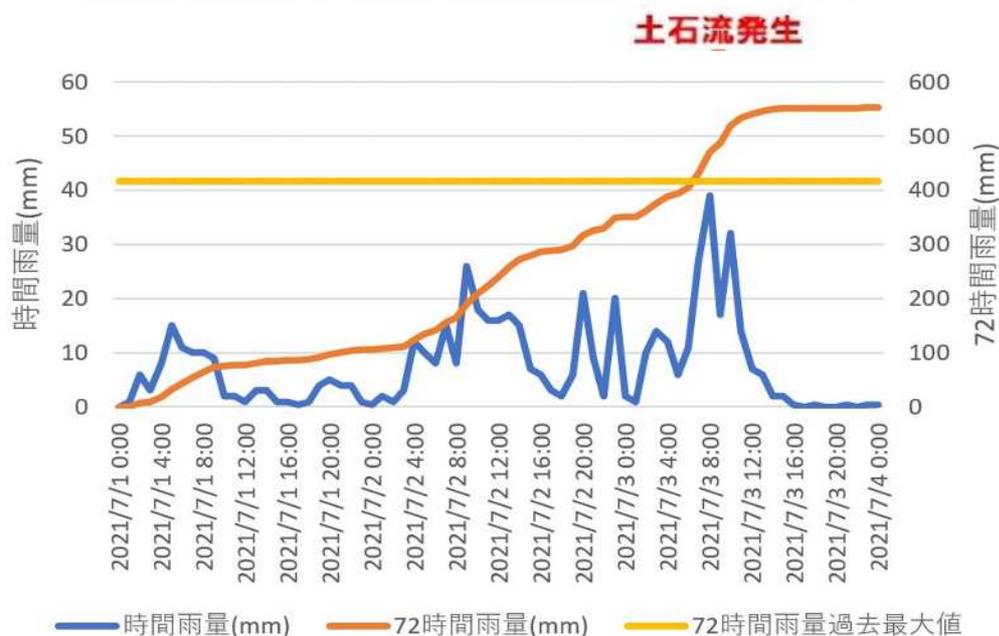
熱海市における時間降水量の時系列

熱海市 土石流発生直前に30～40ミリの激しい雨が降っていた

熱海市の土石流発生地点の降水量を時系列で見ると、降り始めてから48～72時間にわたって時間雨量20mm以下の比較的弱い雨が降り続いていたことがわかりました。

ただし、土石流が発生した10時30分の2時間半ほど前には1時間40mmの激しい雨が降り、さらに土石流発生直前の10時台にも1時間30mmの雨が降っていたことがわかり、この比較的強い雨が引き金になった可能性があると考えられそうです。

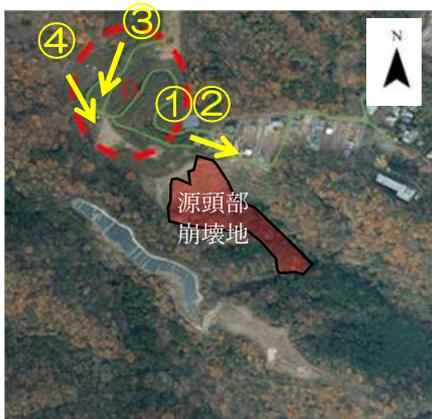
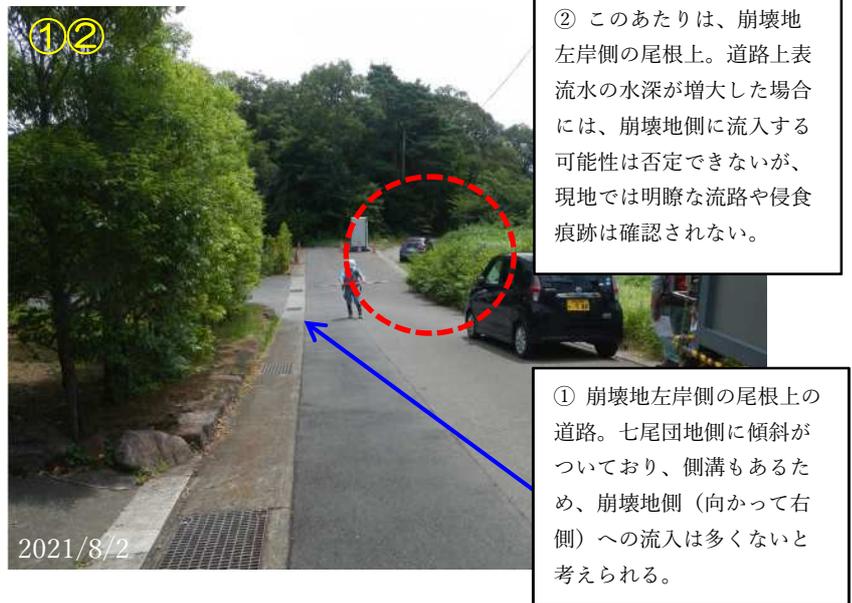
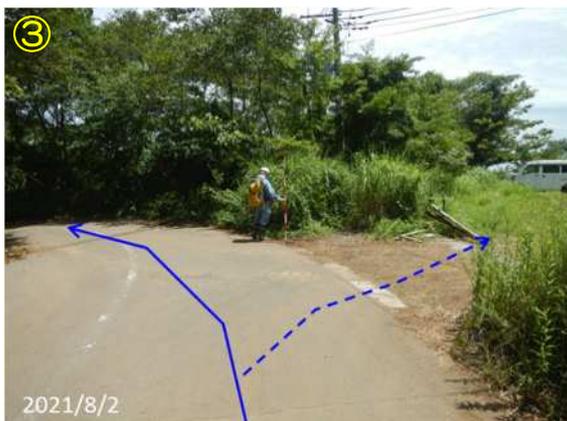
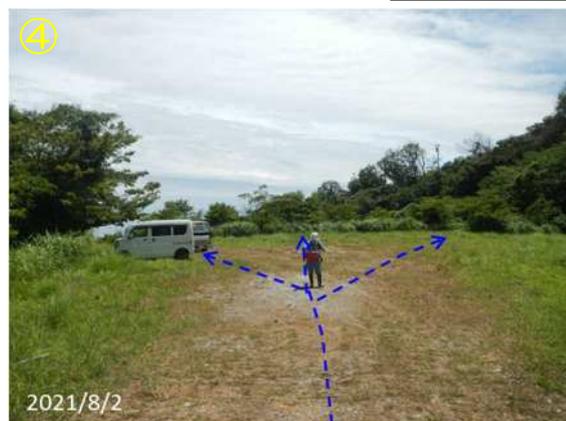
崩壊地北東部の造成地にあたるD区域において現地調査をした結果、排水工や側溝は、元の流域に水が流れるよう設置されている。しかし、大きな降雨強度によって水路や道路から雨水があふれた場合は、その一部が逢初川源頭部に流入する可能性は否定できない。ただし、その量は限定的であると考えられる。また、流域外の水が崩壊地に集中的に流入した痕跡は確認できなかった。

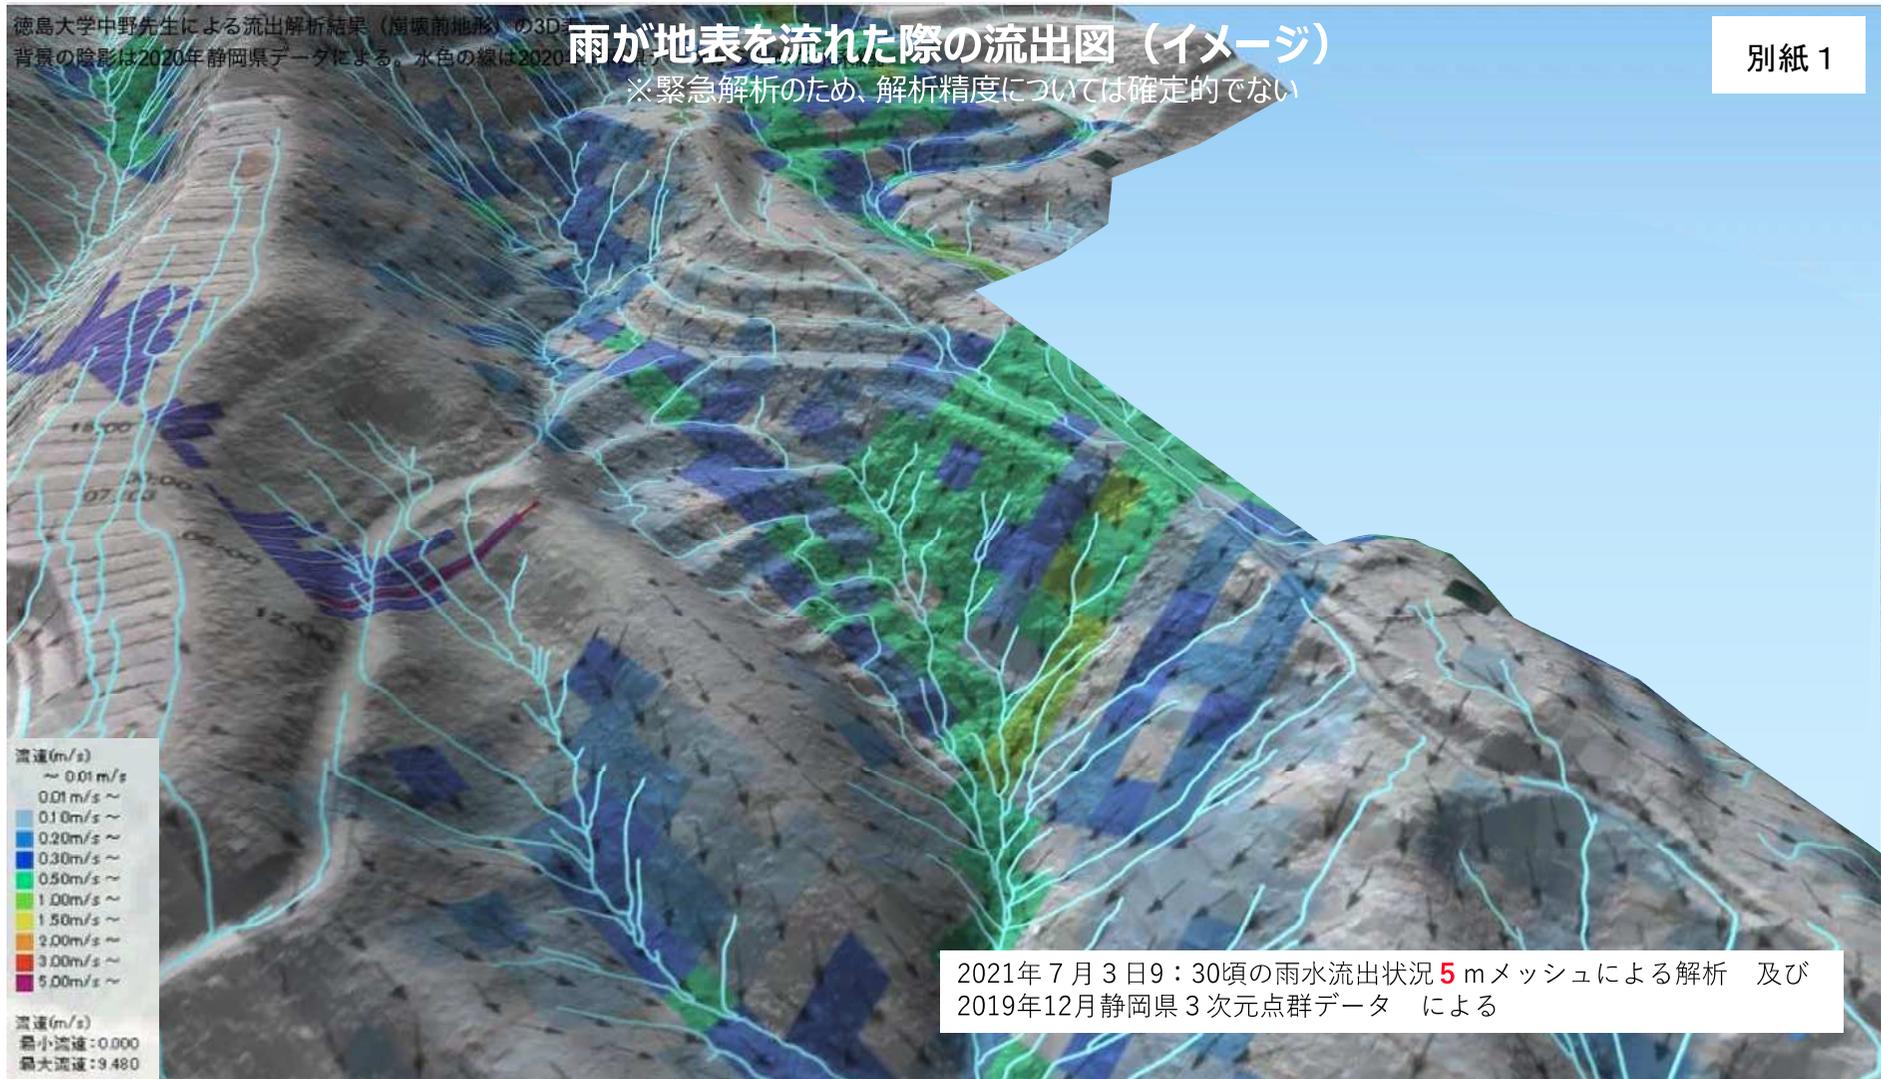
崩壊前雨水流出解析結果（徳島大学特命教授 中野 晋氏）と、
 崩壊前3D地形図（静岡点群サポートチーム 鈴木 雄介氏）の重ね合わせ図

雨が地表を流れた際の流出図（イメージ）

※緊急解析のため、解析精度については確定的でない

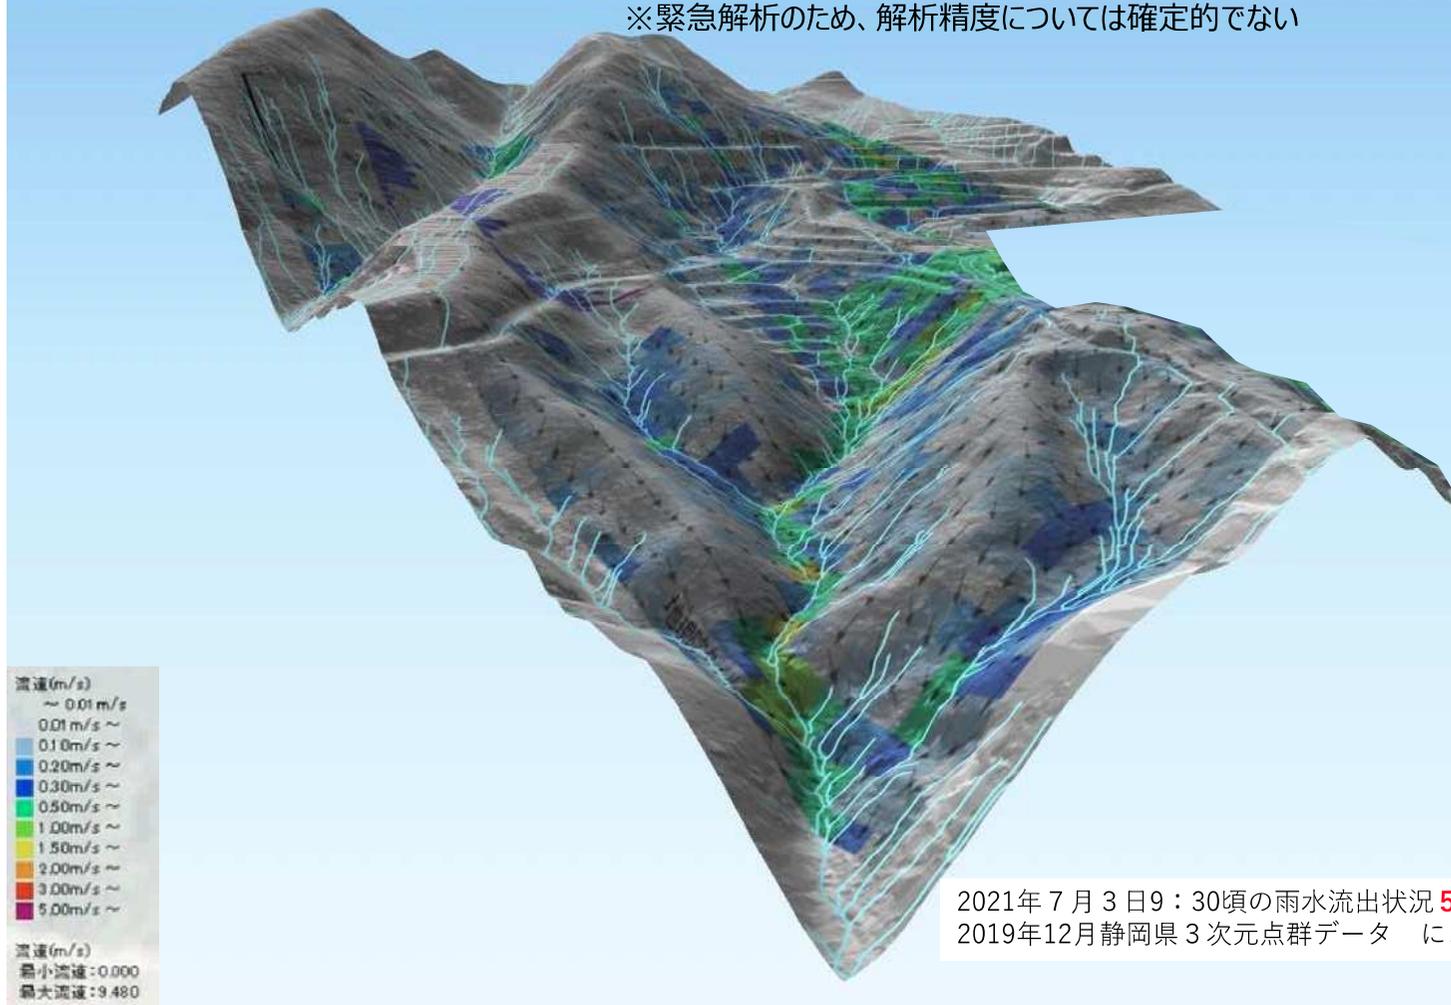
2021年7月3日9:30頃の雨水流出状況 5 mメッシュによる解析 及び
2019年12月静岡県3次元点群データ による

崩壊前雨水流出解析結果（徳島大学特命教授 中野 晋氏）と、
崩壊前3D地形図（静岡点群サポートチーム 鈴木 雄介氏）の重ね合わせ図

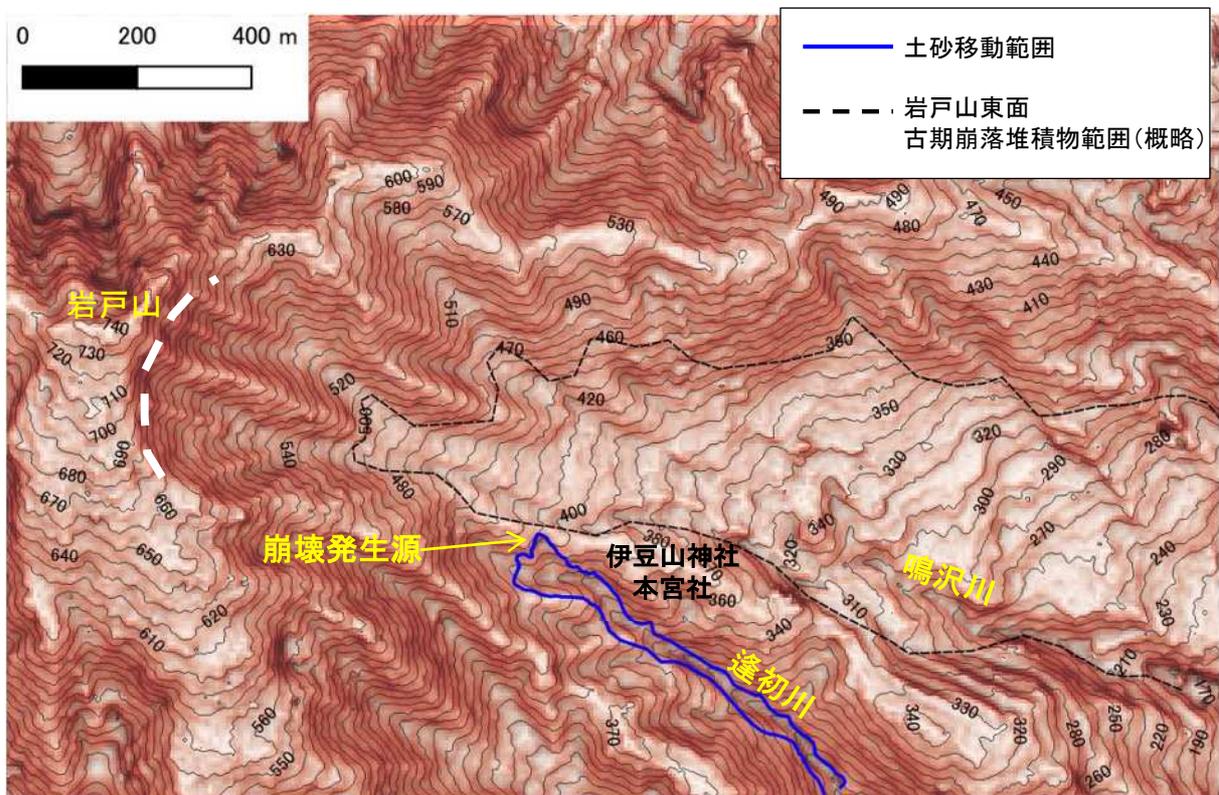
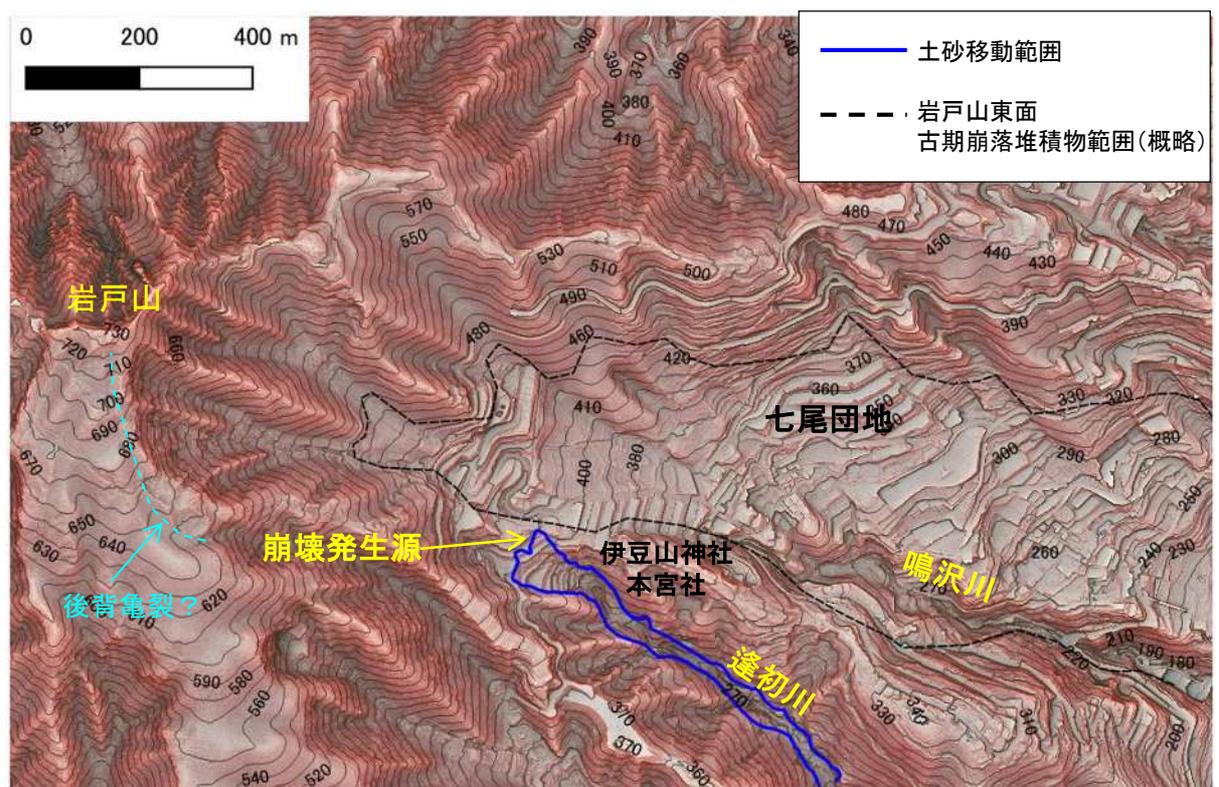
図 2 崩壊地周辺の地形

造成前の 1967 年と、造成後で逢初川源頭部崩壊直前の 2019 年の地形を図 2 に示す。1967 年の図は空中写真から作成したもので樹木の高さを考慮して地盤標高を計測できていないため、微細な地形の精度は劣るが、造成前の地形を概ね表現できている。一方で 2019 年の図は樹木を除いた高さの地形も詳細に表現できている反面、大規模な造成が行われた後であるため元の地形は把握しにくい。よって両者を使用して地形概況を述べる。

岩戸山の東面には大きな半円形の滑落崖が見られ、その下流が広い緩斜面（図 2、図 3 参照）となっていることから、この緩斜面は古い大規模滑落による堆積物と判断される。七尾団地はこの緩斜面上に造成されたものである。一方、伊豆山神社本宮社のある尾根や、それより南の各尾根は、その形状から判断して、堆積物に埋められずに残ったさらに古い尾根であると考えられる。また、岩戸山山頂から南に向かって、滑落崖の背後に線状の凹地見られ、逢初川の 1 本南の沢へつながっているが（図 2 の水色破線）、これは大規模滑落に伴う後背亀裂である可能性が考えられる。

鳴沢川は、伊豆山神社本宮社のある尾根との境界部において、滑落堆積物が選択的に侵食されることによって形成された溪流と判断できる。鳴沢川の上流部の谷地形は、1967 年の地形で見取れるように元々浅いが、七尾団地の造成によって 2019 年時点では消失している。

逢初川は、兩岸を高い尾根に挟まれた V 次谷であり、鳴沢川とはかなり様相を異にしている。1967 年の地形を見ると、岩戸山東面からの滑落堆積物が尾根を越えて逢初川に流入したかどうかは判断しにくい。

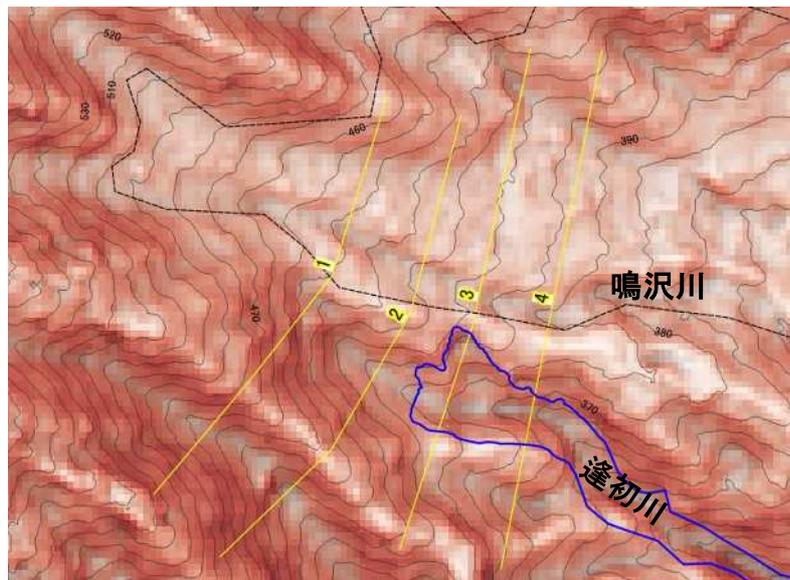
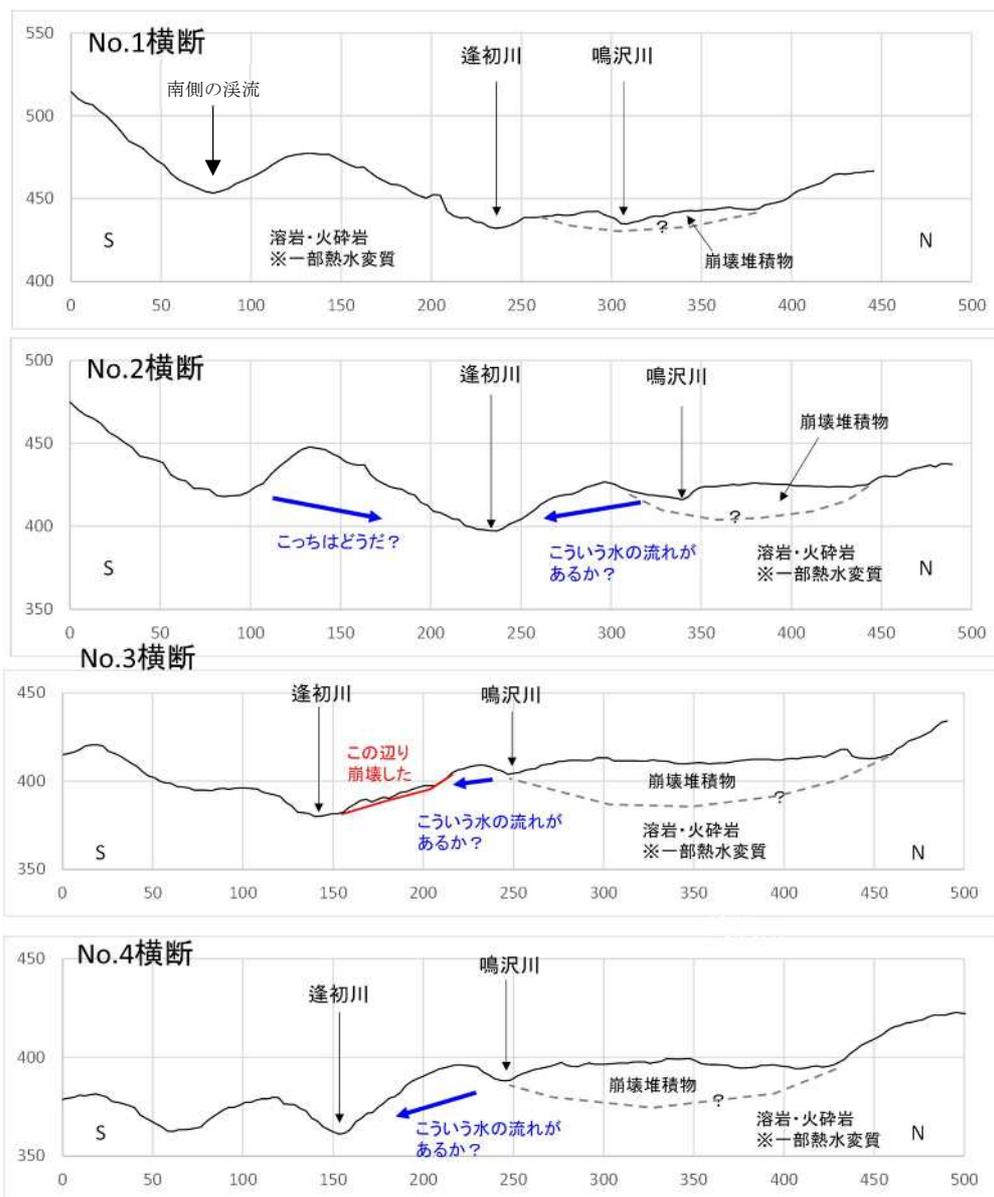
図 4 1967年地形による横断面図（下流から見た図）

図 4 には、1967 年の地形データによる、逢初川を中心とした横断図（一部、推察される内部構造を含む）を示す。鳴沢川と比べると、測線 No.2 以下では逢初川の方が急激に深くなっており、No.4 では溪床の標高差が 30m 程度に及んでいる。また 1 本南側の溪流と比べると、測線 No.1 と No.2 では逢初川の方が 20～30m 程度低い。このように逢初川は、南北の溪流と比較して溪床が低い位置にあることが特徴であるため、地下水が集中しやすい可能性が考えられる。

その一方で、逢初川の源頭部の上部の地形及び鳴沢川の上部の地形から見ると、岩戸山の東面に降った雨は、地中浸透後、堆積土中の浅部地下水として、鳴沢川方向に流れる可能性が高い。よって、岩戸山東面の降水が地下水として逢初川に流入する量は多くないものと推定される。ただし、少ない量であるとしても、逢初川源頭部への水の流れとしては重要であるため、ボーリング等による調査による評価が必要である。

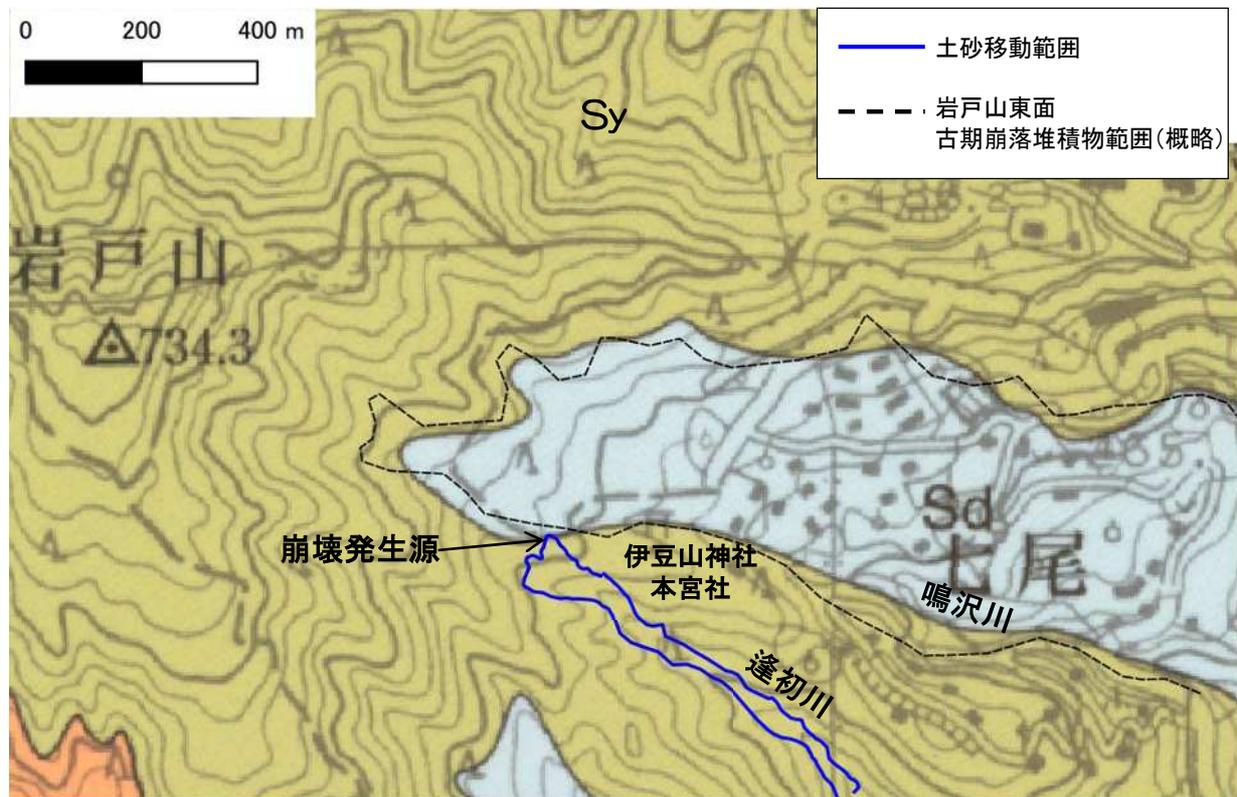
図 5 崩壊地周辺の地質 (5 万分の 1 地質図幅 熱海)

地質図を図 5 に示す。崩壊地周辺には Sy (溶岩及び火砕岩) と Sd (山地緩斜面堆積物) が分布する。Sd は上述した岩戸山の大規模滑落堆積物と判断されるが、その境界線は地質図を参考にしつつ、1967 年地形図を判読し、微修正し示した。
