# 現地調査結果

# 1. 源頭部崩壊面の概況

## 5. これまでの調査結果から分かったことの総括と今後の対応

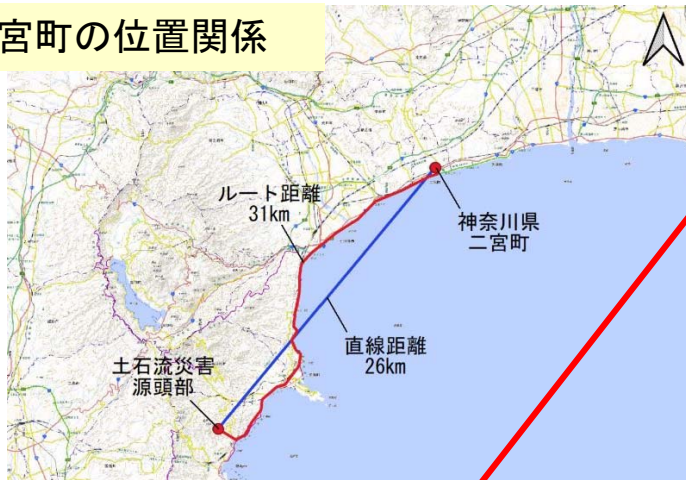
源頭部と二宮町の位置関係

崩土内には、瓦の他、パイプ等も少数混入している。また、崩壊地より約30km離れた二宮町の指定ごみ袋も崩土内に混入していることを確認した。

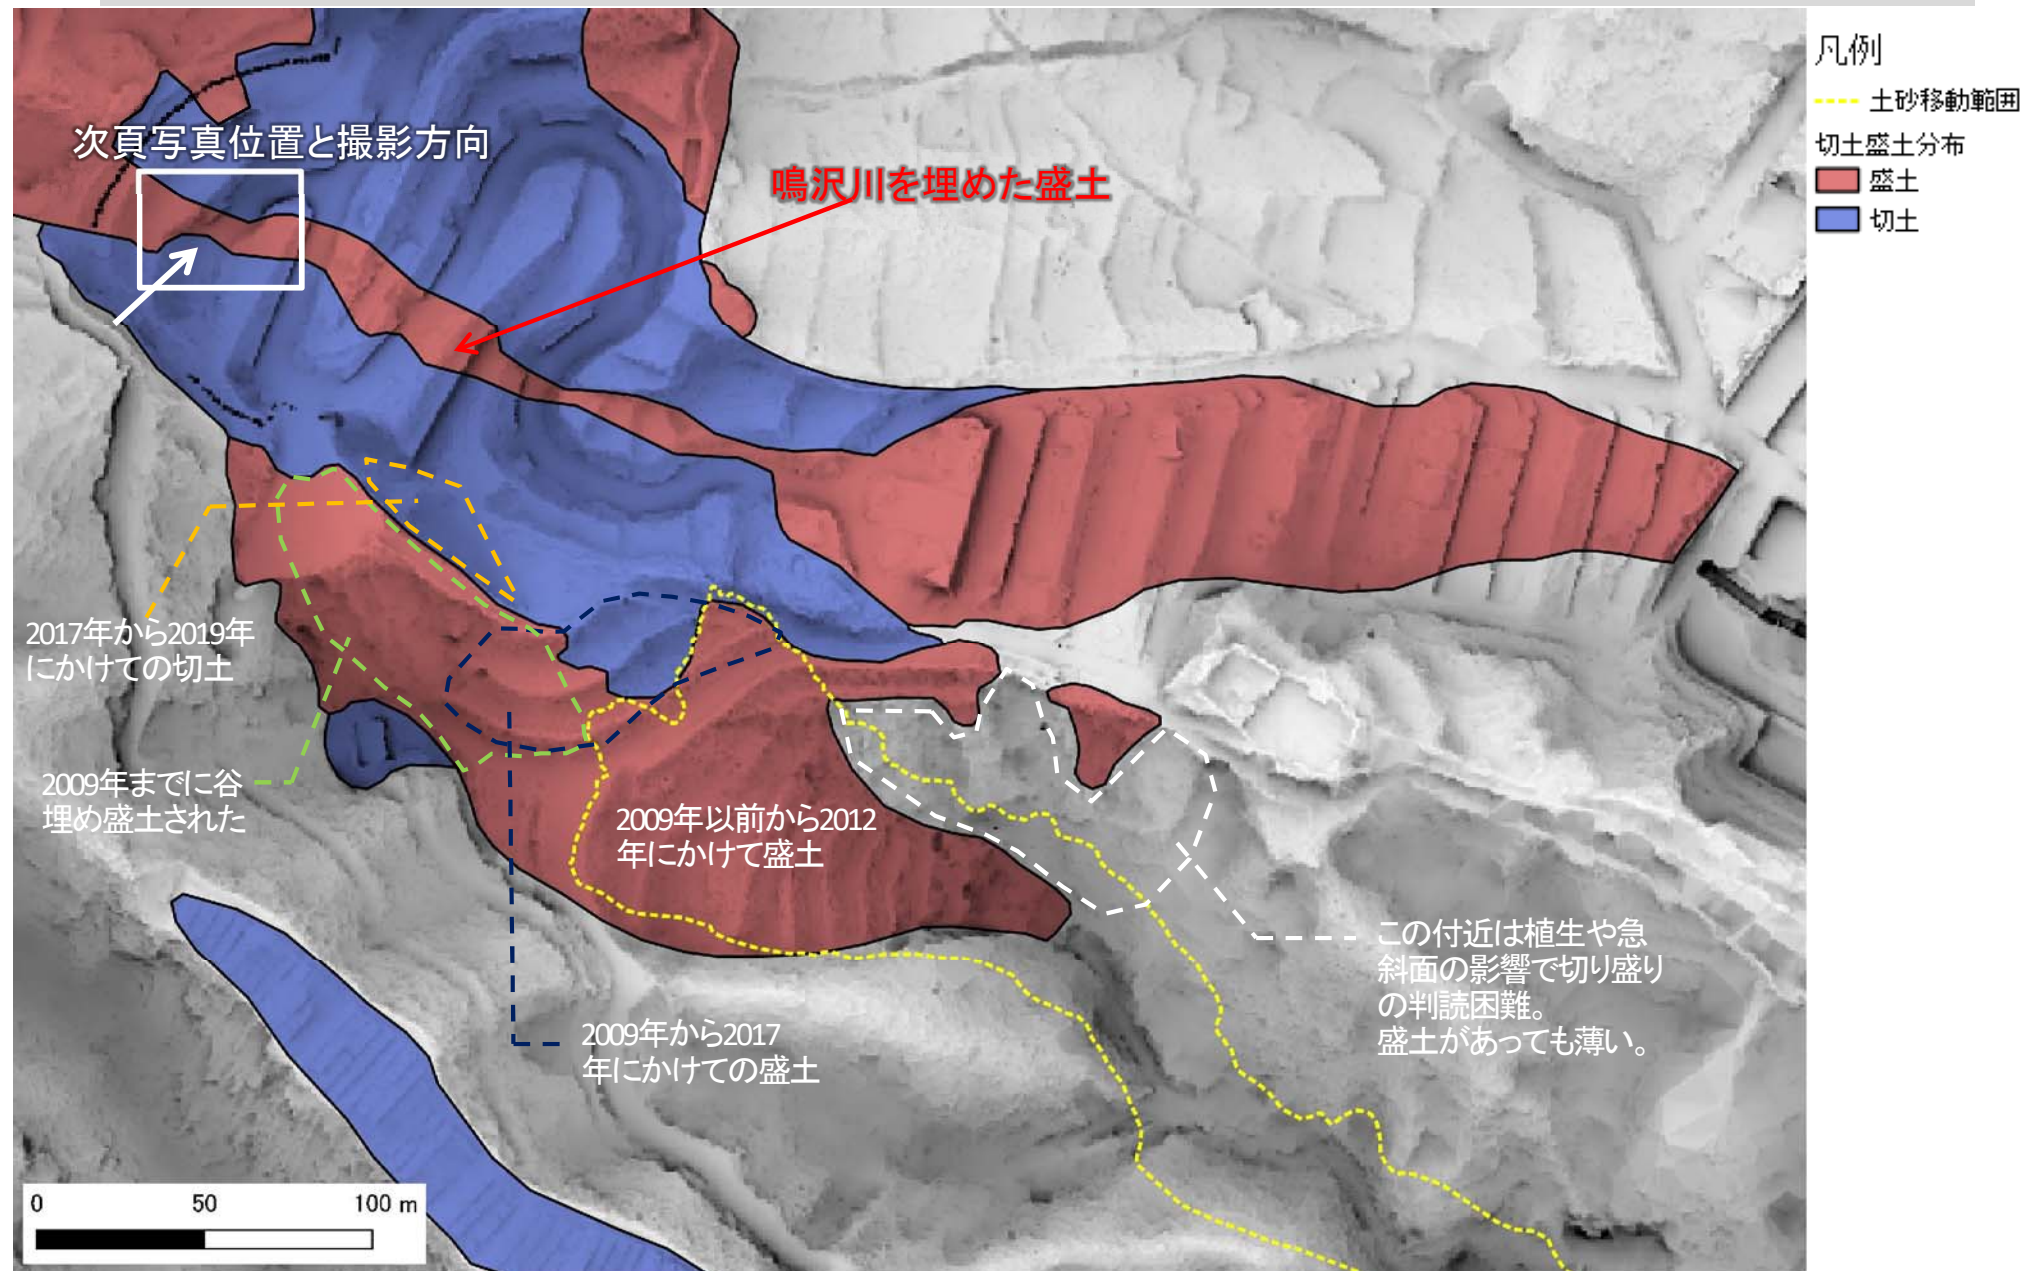
# (1) 鳴沢川上流部の地形改変状況 机上整理結果

崩壊地源頭部および北側の切盛土状況を整理した(精査中であり、今後変更の可能性もある)。鳴沢川を埋めた箇所の現状を確認した。次頁に示す。

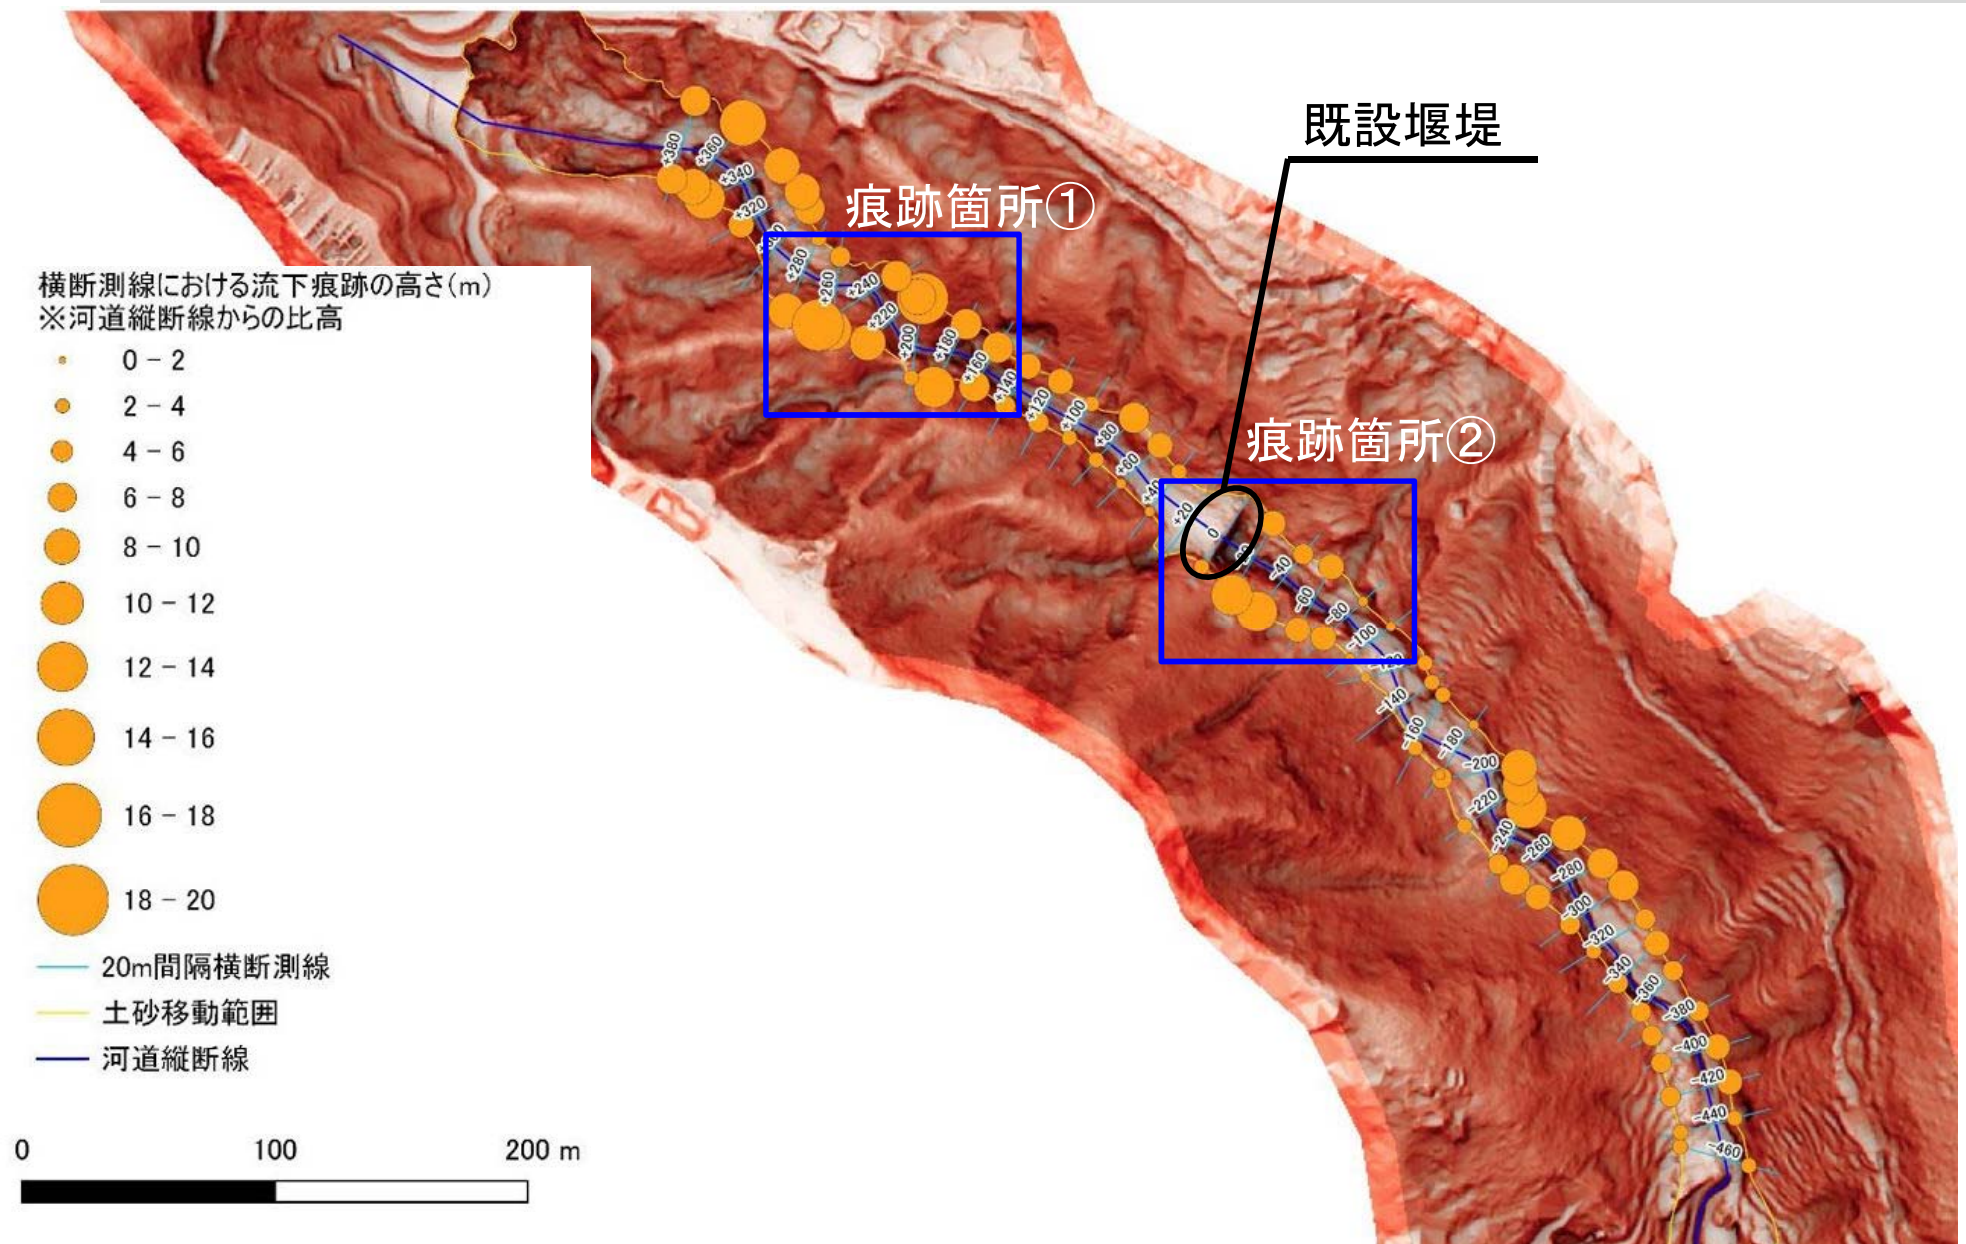
# (1) 土石流流下痕跡調査

事前に空中写真等から判読した流下痕跡から、河道からの流下痕跡高を整理した結果を示す。流下痕跡高が高い青枠で囲んだ部分を次頁に示す。

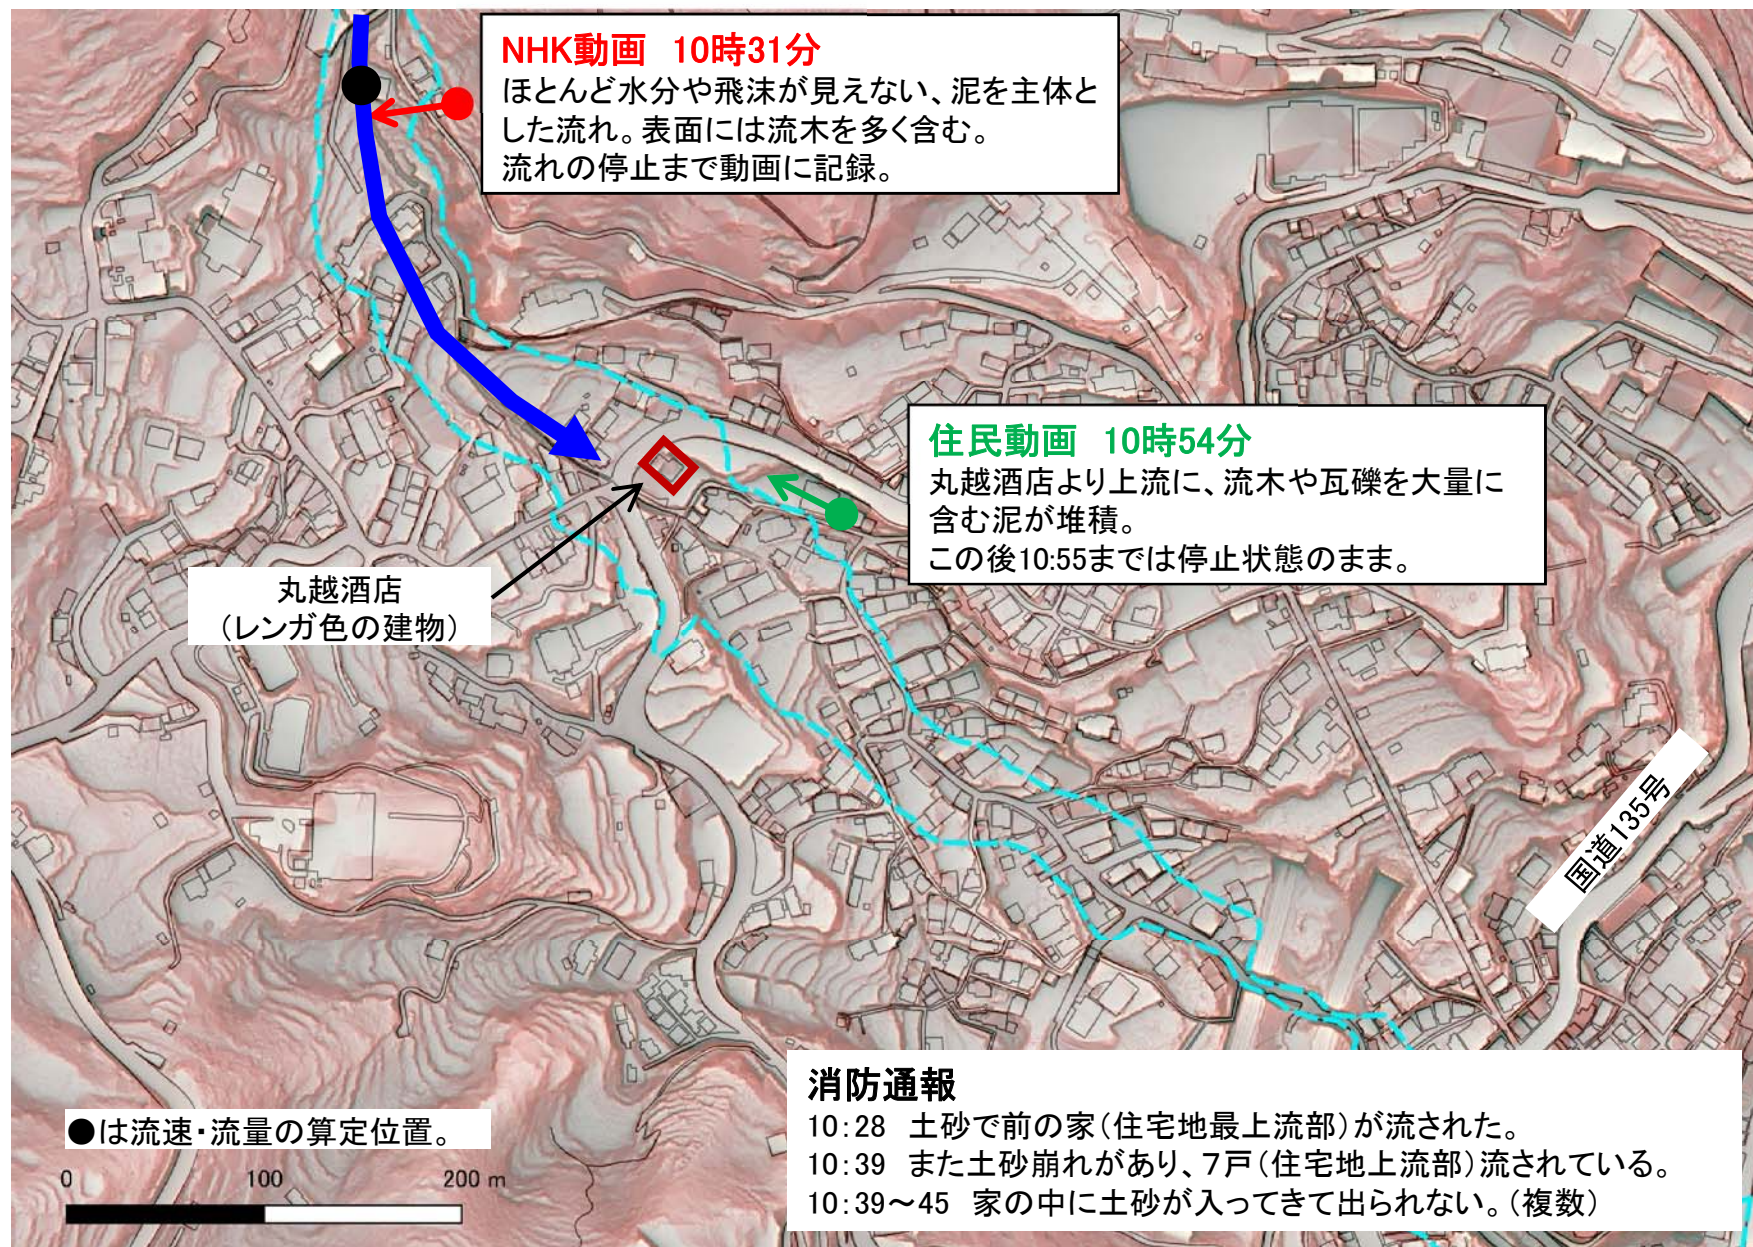
# 土石流の流下時系列① 10:28第1波

| 7月3日<br>撮影時刻等 | 動画等<br>種別 | 場所 | 状況 |
|---|---|---|---|
| 10時28分 | 消防<br>通報 | 住宅地<br>最上流部 | 土砂で前の家が流された。（通報） |
| 10時31分 | NHK<br>住民 | 住宅地<br>最上流部 | 大量の土砂や木が流れている。土砂は粘性度が高く、流下速度も遅い。緑の木よりも枯れた木が多く含まれている。土石流は映像の最後で流下速度が大きく低下（停止）している。 |

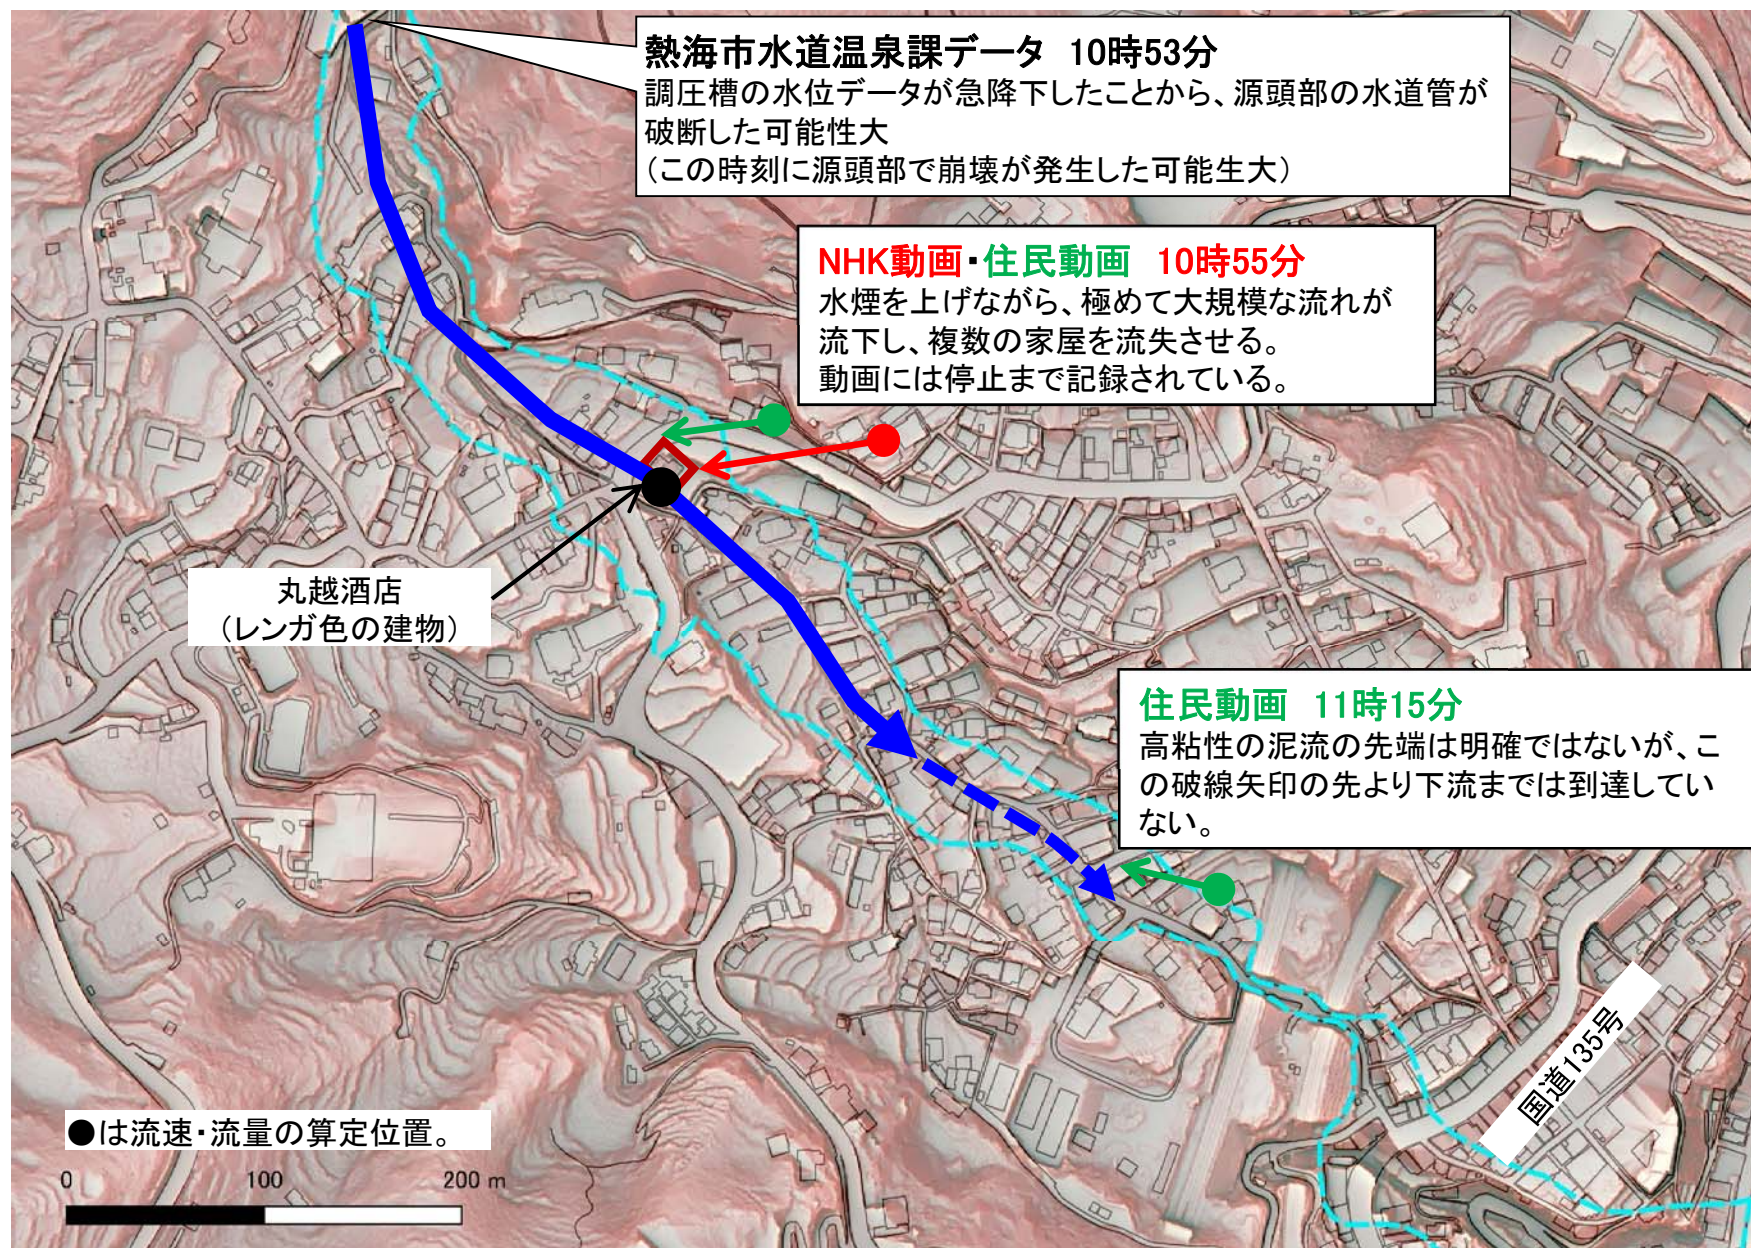
## 土石流の流下時系列② 10:55第2波

| 7月3日<br>撮影時刻等 | 動画等<br>種別 | 場所 | 状況 |
|---|---|---|---|
| 10時55分 | NHK<br>住民 | 住宅地最上流<br>部より200m<br>ほど下流：<br>赤い家付近 | 水分量の多い泥流が早い速度で一気に流れ落ち、家屋等を吹き飛ばしている。（注：10時31分に上流部で見られた粘性度の高い土石流は到達していないように見える。第1波の堆積物を乗り越えて、水分量が多く、 <b>速度が速い泥流の第2波が流れてきた可能性</b> がある。） |
| 10時55分<br>～56分 | 住民 | 丸越酒店直下<br>流地点<br>(東側) | 最初は泥水が道路上を流れているが、逢初川上流から土砂やがれきの非常に早い流れが流下し、家屋を押し流しながら流下する。逢初川左岸の4戸の家屋を新たに倒壊させる。<br>土石流は浮遊する木材の流下状況から、速度約10m/秒（＝600m/分＝36km/時間）程度、流下幅50m程度と推定される。<br>(注：逢初川源頭部から住宅地最上流部までは2～3分で到達) |

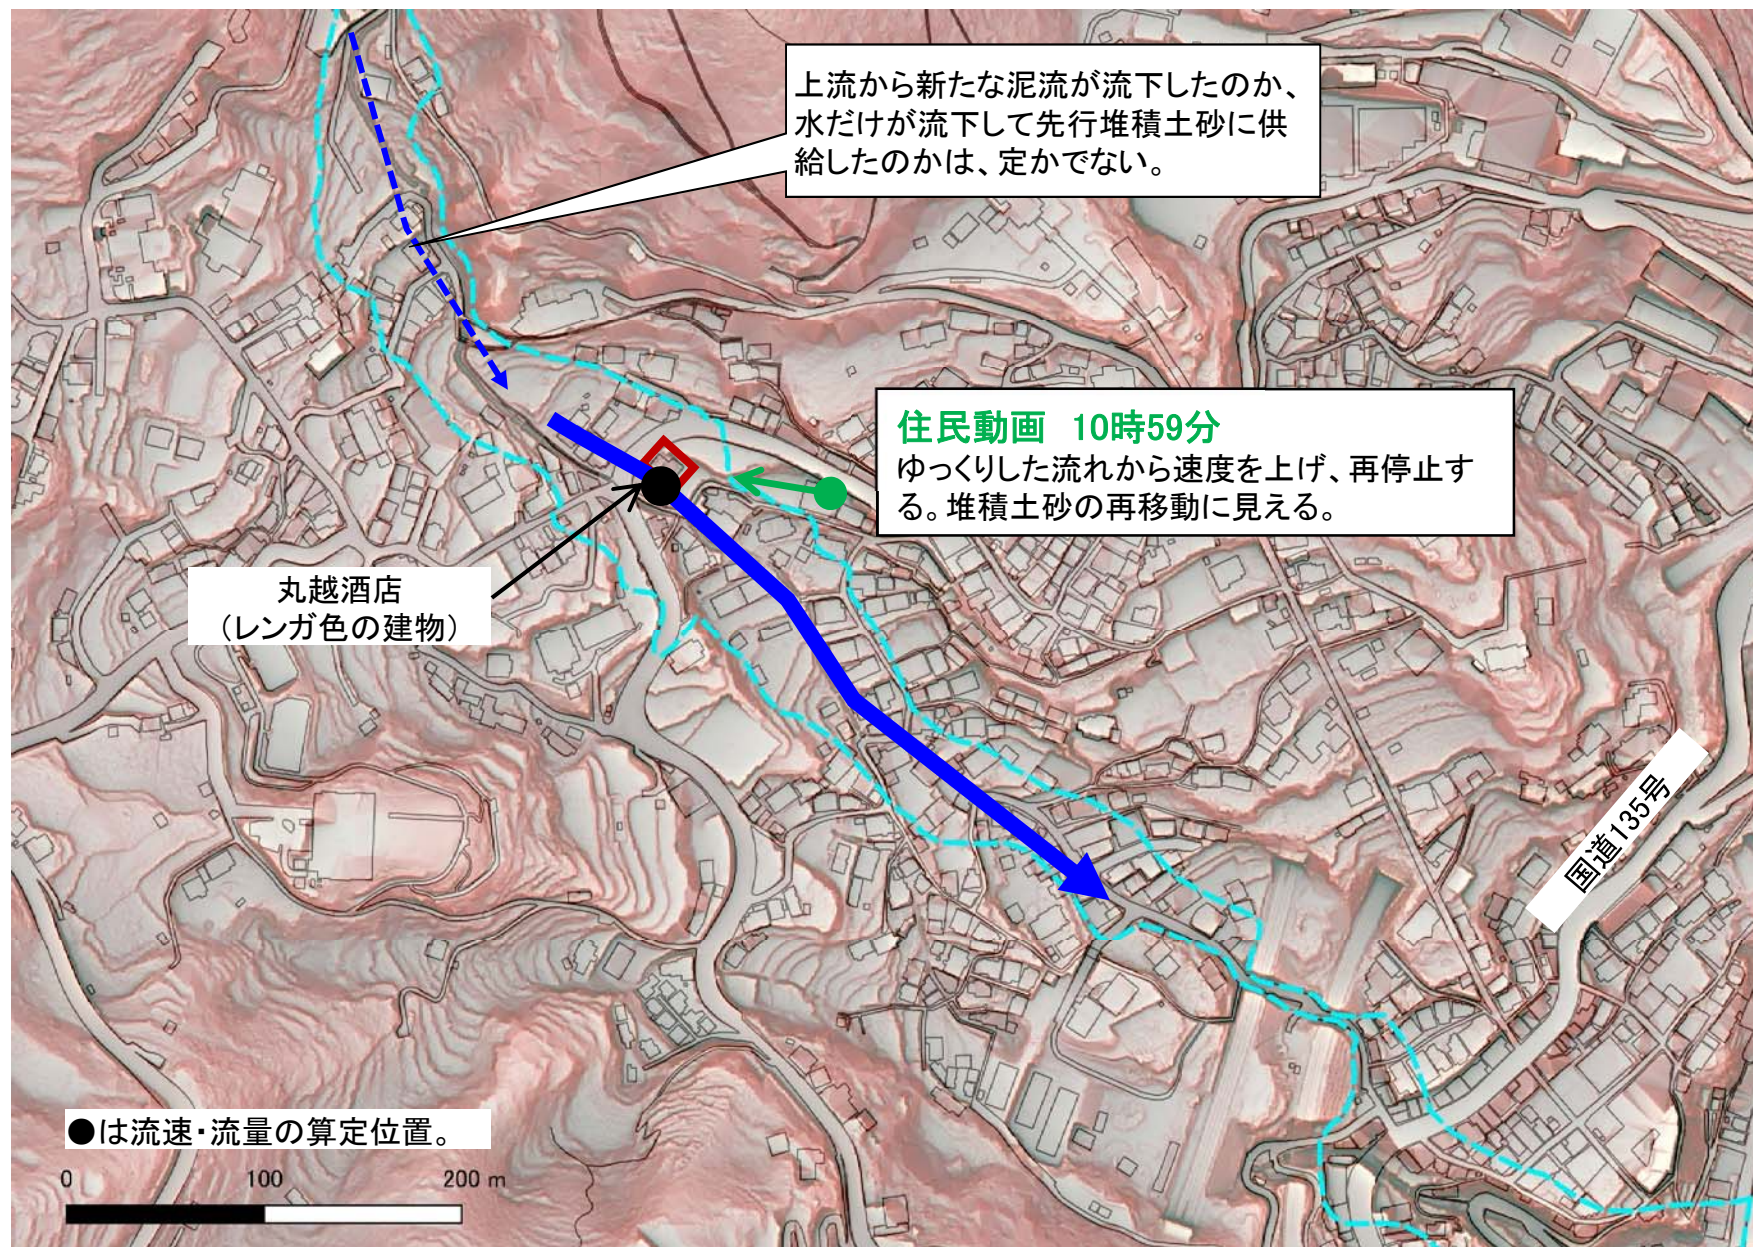
## 土石流の流下時系列③ 10:59第3波（第2波からの再移動？）

| 7月3日<br>撮影時刻等 | 動画等<br>種別 | 場所 | 状況 |
|---|---|---|---|
| 10時59分 | 住民 | 丸越酒店付近<br>(東側) | ゆっくりした流れから速度を上げ、20秒で再度停止する。<br>泥流の表面にがれきや木材が浮遊している状態で、最初に堆積していた土砂の上を後続の流れが乗りあげる。<br>また、西側ですでに到達していた土砂・がれきが再移動する。 |

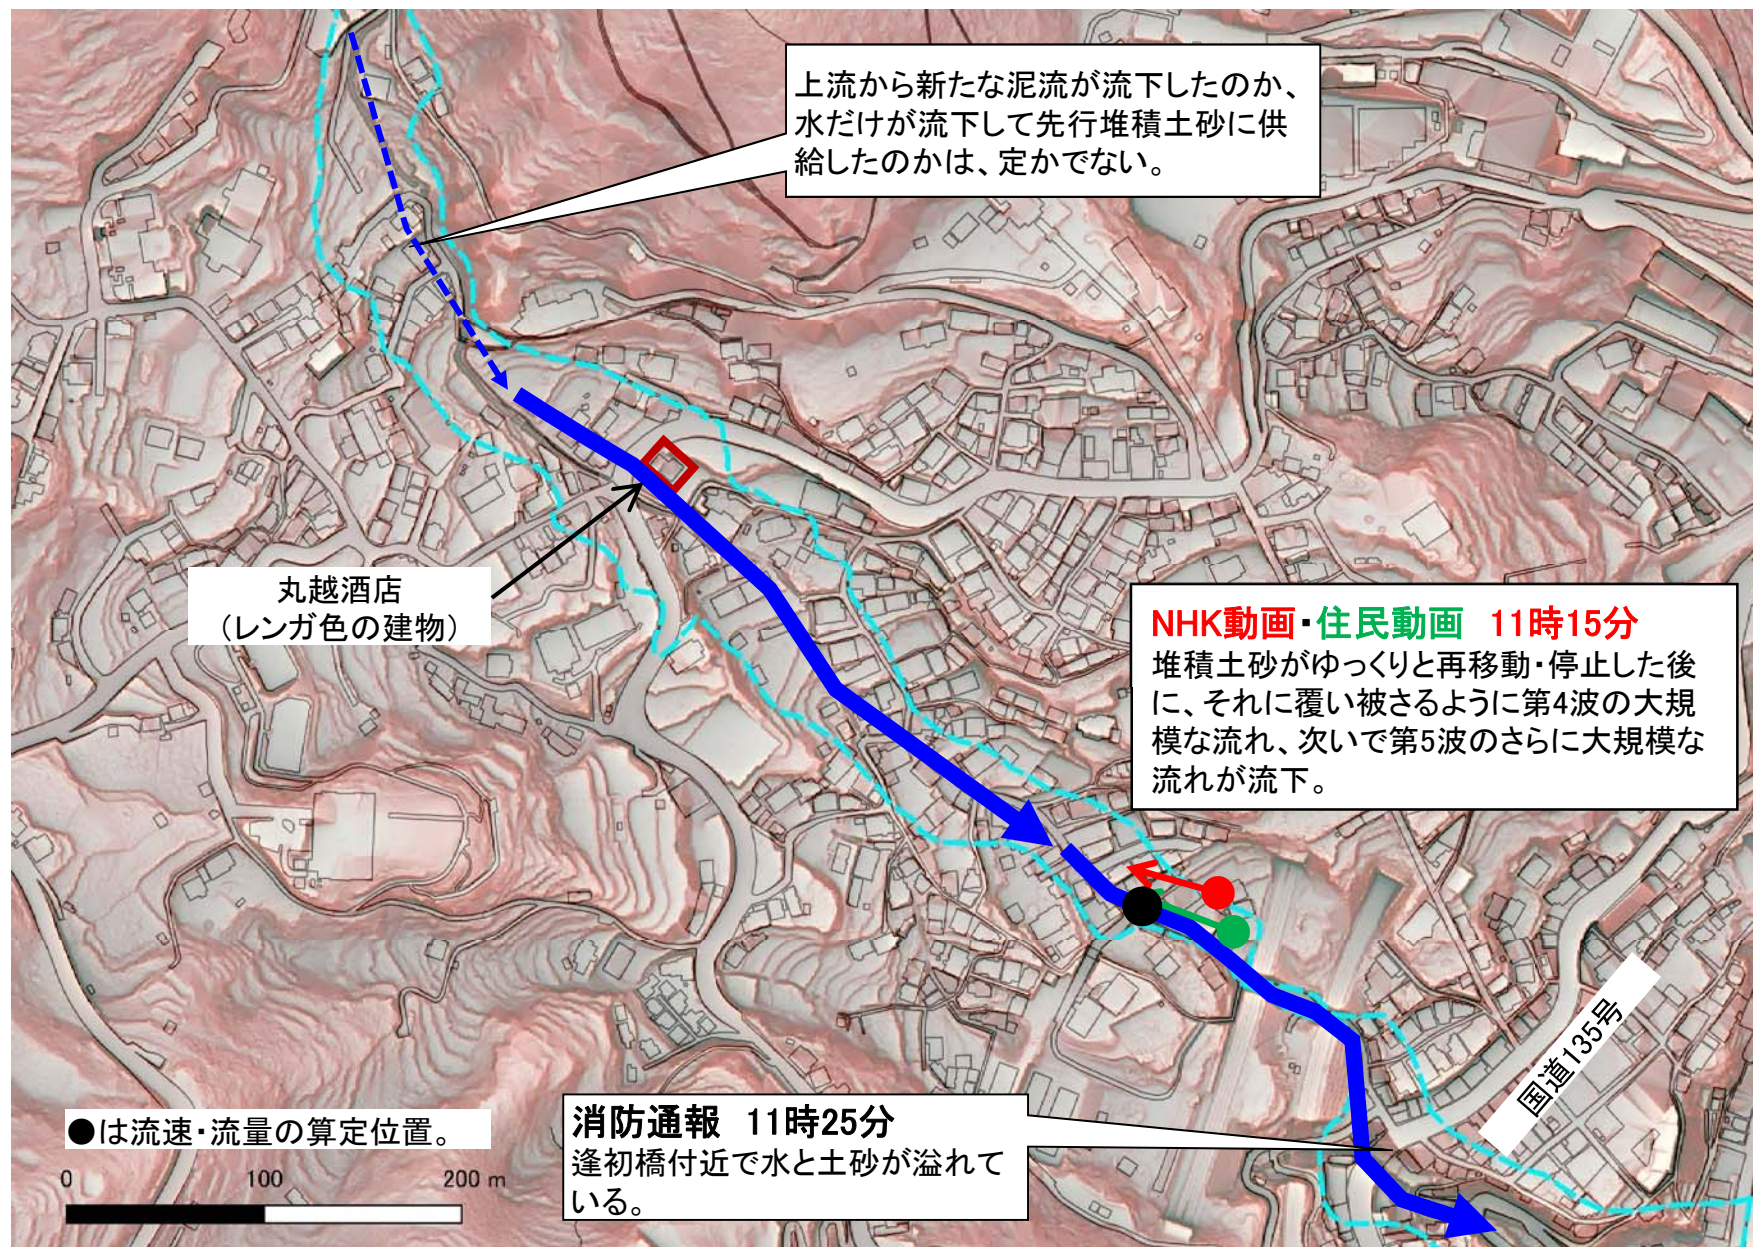
## 土石流の流下時系列⑤ 11:15第4波・第5波

| 7月3日<br>撮影時刻等 | 動画等<br>種別 | 場所 | 状況 |
|---|---|---|---|
| 11時15分 | NHK<br>住民 | 新幹線高架橋<br>の少し上流<br>(東側) | 粘性度の高い土石流が到達しているが止まっており、付近の家屋は破壊されていない。その埋積土の上に、水分量の多い大規模の泥水が流れてきて、住宅などを一気に押し流している。 |
| 11時15分<br>～19分 | 住民 | 新幹線高架橋<br>の少し上流<br>(東側) | 広い氾濫跡の表層を速い泥水が流下し、一旦勢いを弱めた後、再度速い泥水が流下。 |

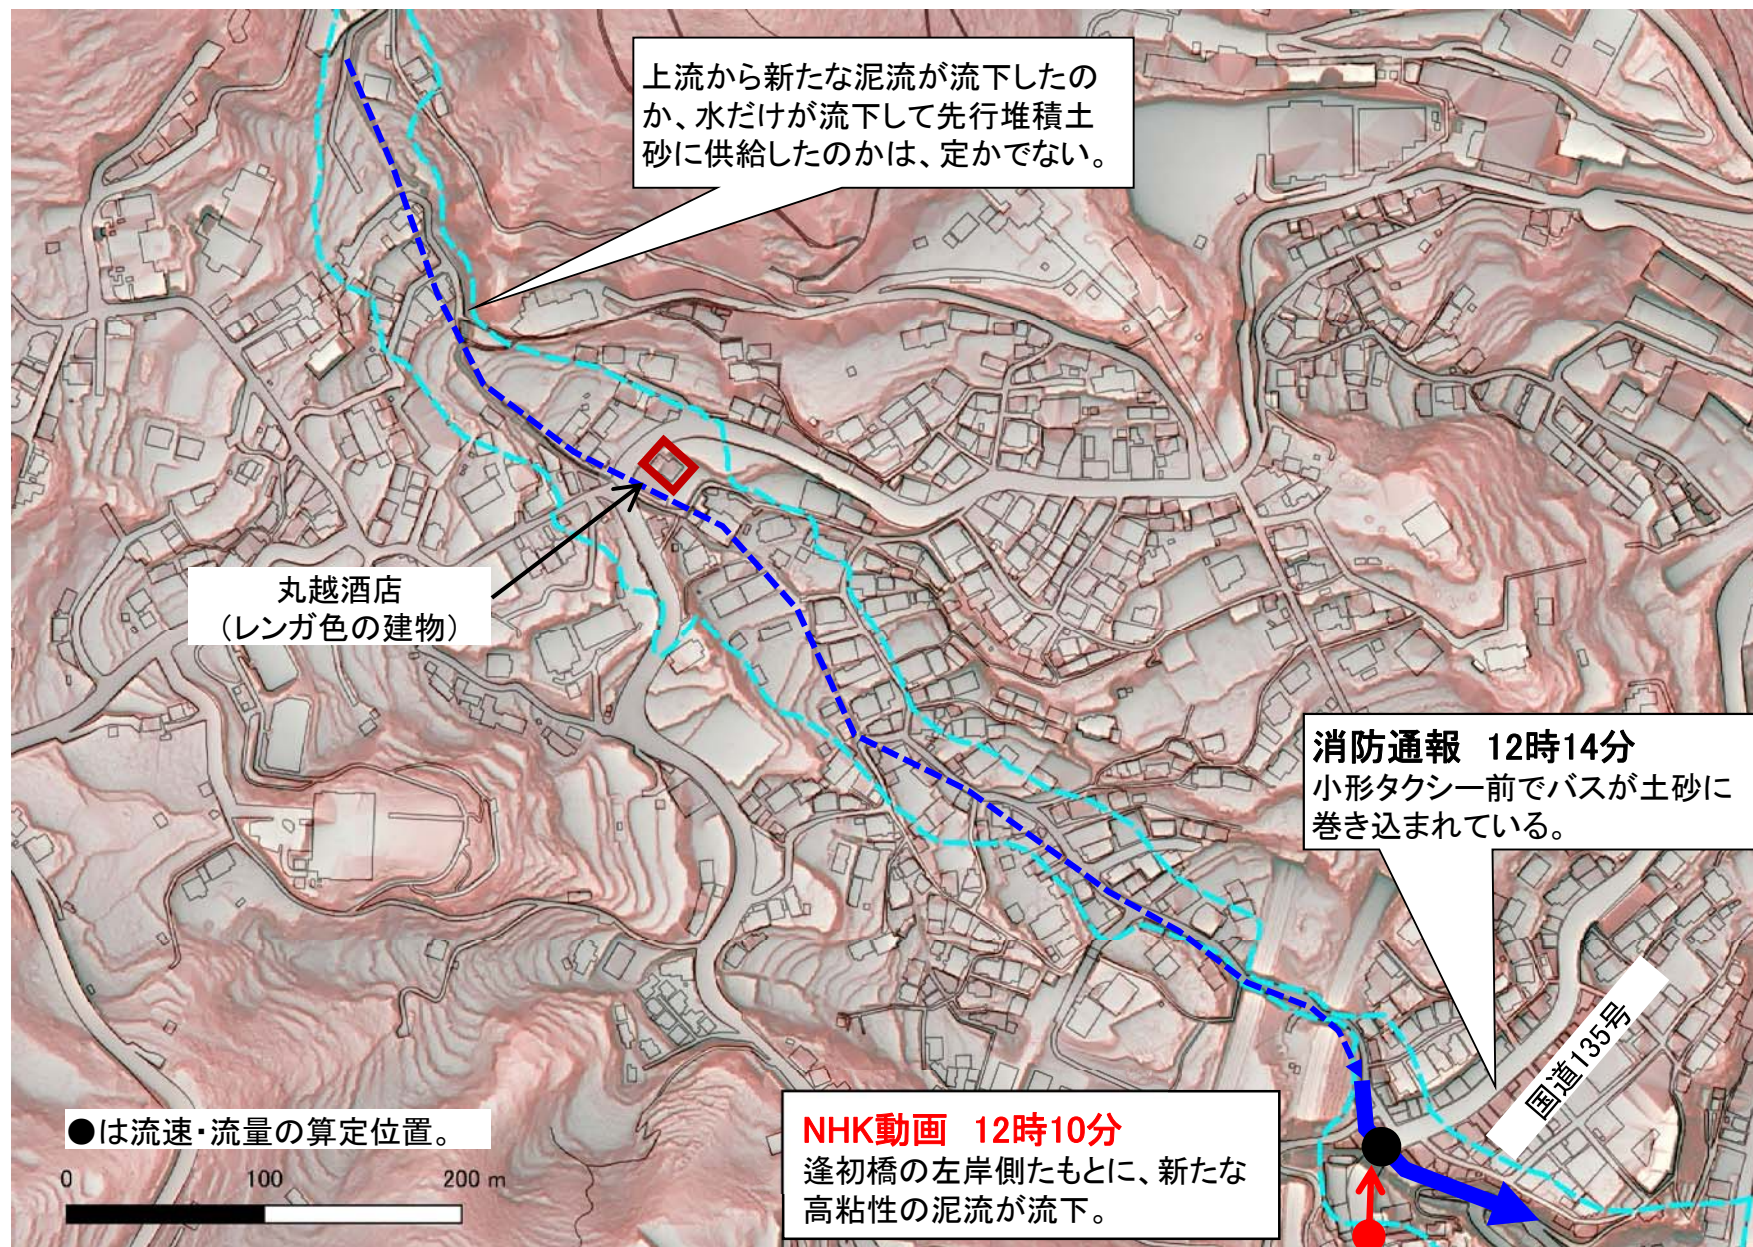
## 土石流の流下時系列⑦ 12:10第6波

| 7月3日<br>撮影時刻等 | 動画等<br>種別 | 場所 | 状況 |
|---|---|---|---|
| 12時10分 | NHK<br>住民 | 逢初橋付近<br>(西側) | 粘性度の高い泥流がすでに到達している。<br>その上に、比較的水分量の多い泥土が流れてきて、家がなぎ倒されている。 |

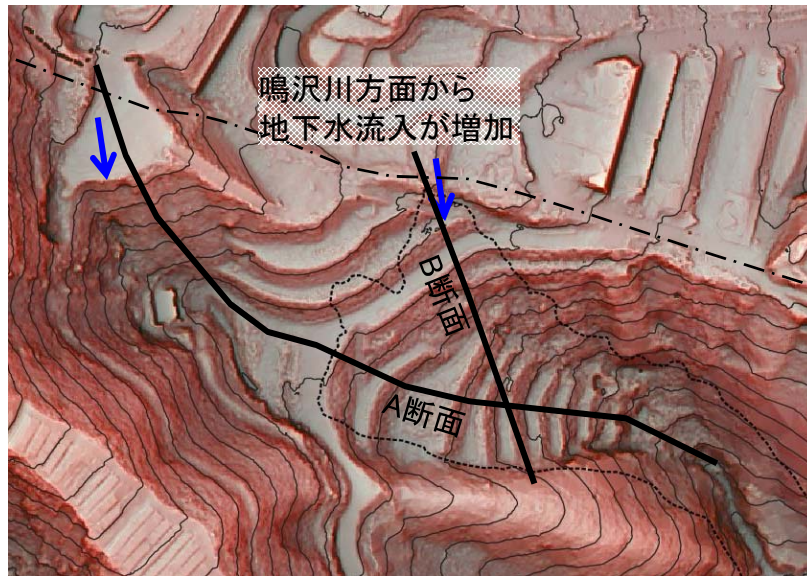
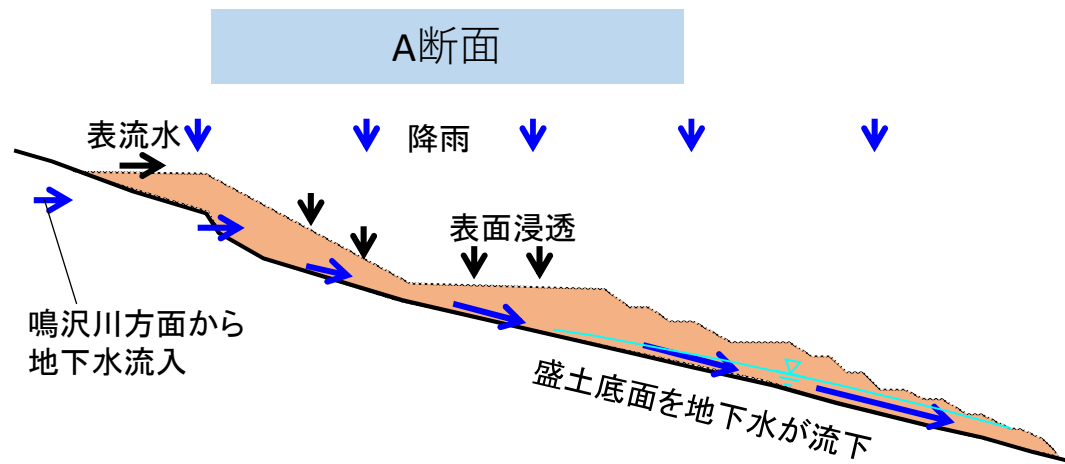
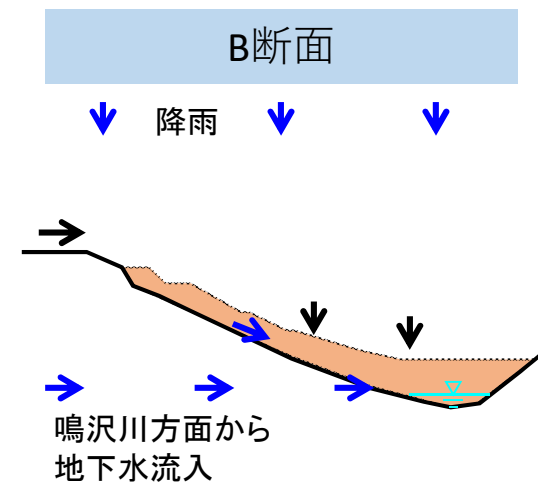
# (1) 崩壊発生前

- 長期降雨によって、鳴沢川方面からの地下水流入が増加（根拠：孔内試験、流量・湧水観測）。
- 旧逢初川の溪床の高透水層を、地下水が流下（根拠：孔内での溢水、流量観測）。
- 近い流域からの流出である旧逢初川溪床の地下水の流出が大きくなる時と、鳴沢川方面の比較的広い流域から遅れて到達した地下水の流出が大きくなる時が一致していたことにより、盛り土内の地下水の流入量が大きくなっていた可能性も考えられる（未解明）。

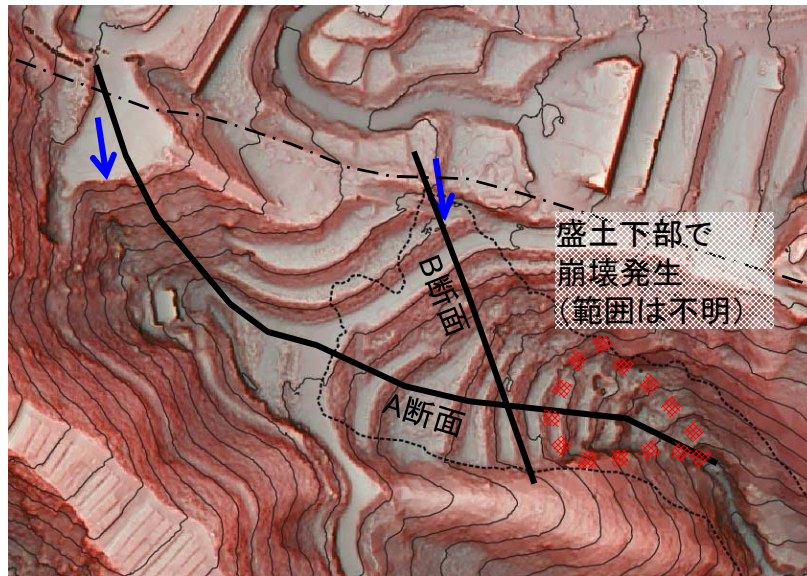
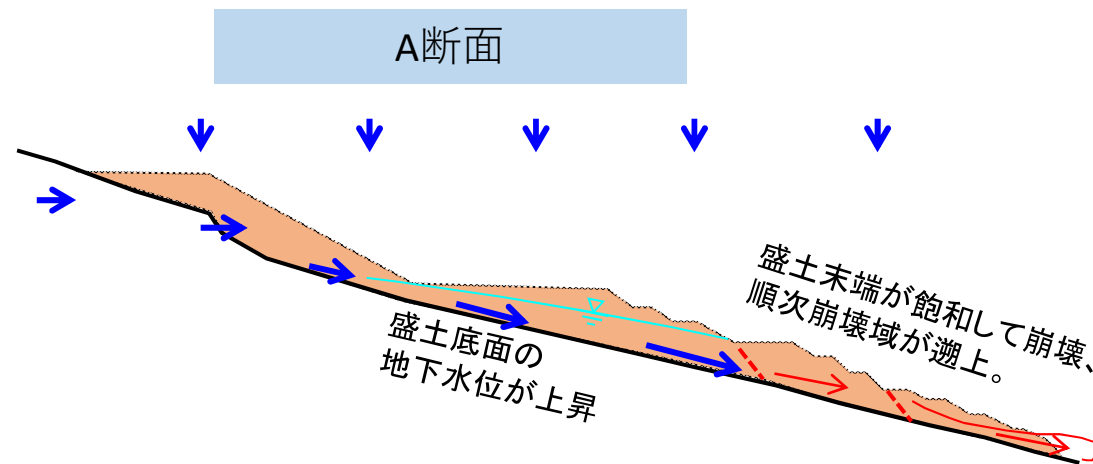
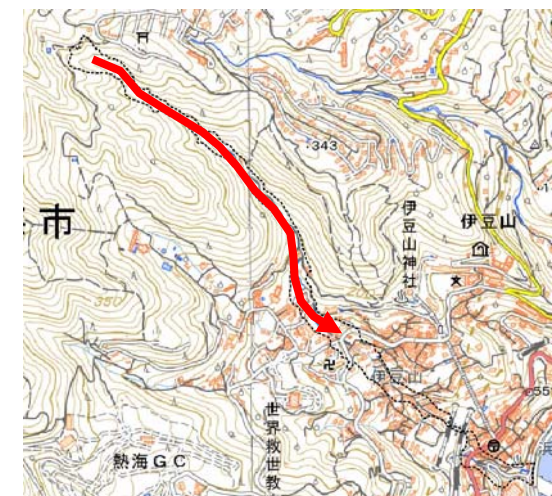
## (2) 盛土下部の崩壊～土石流一次崩落

・下流側で観測された第1波と上流部の一次崩落が同じ時かどうかは現時点では推測できない。上流部の一次崩落が複数回発生し、それらが重なり、下流側の第1波となった可能性があるからである。

- 地下水の増加により、地下水位が上昇。
- 盛土末端が地下水で満たされて崩壊。末端が崩れることによってその上部が不安定化し、順次、崩壊域が遡上した可能性あり。
- 一次崩落土砂は10:28に谷出口の家屋を押し流し（消防通報）、バス通りの橋の上流まで流下（住民動画）。

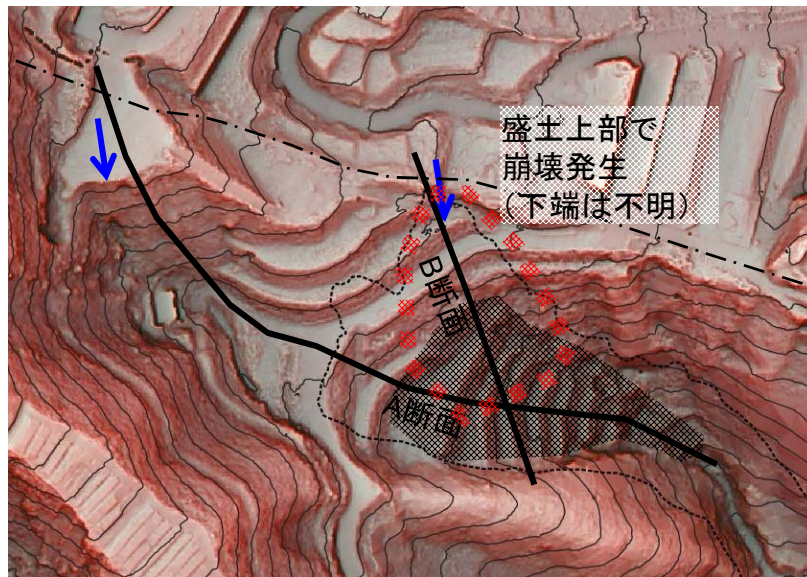
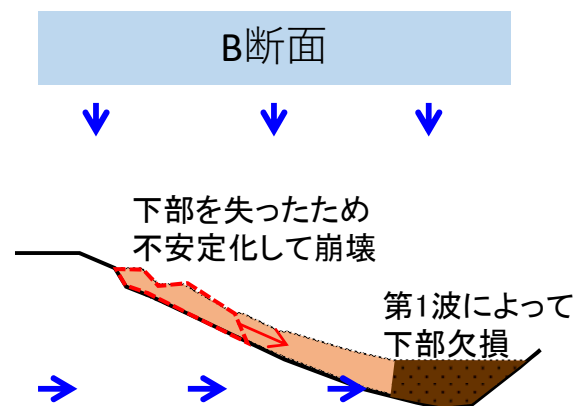
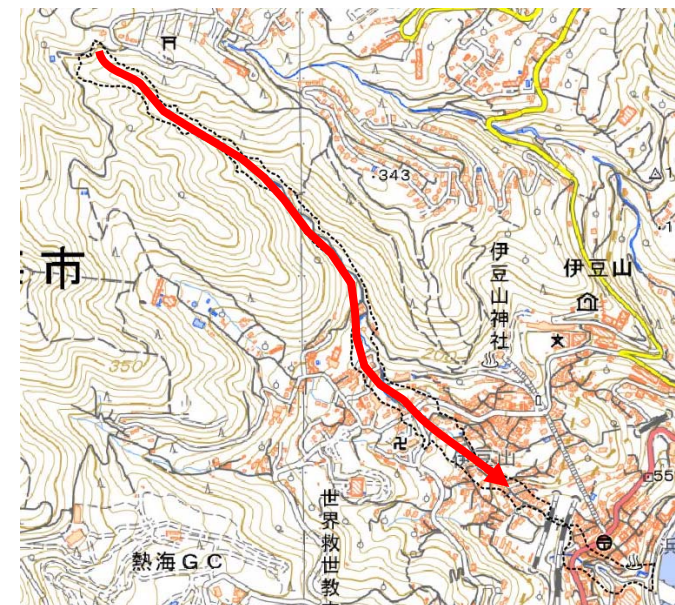
### (3) 盛土上部の崩壊～土石流二次崩落（10時53分）

- 盛土下部を失ったことにより、上部が不安定化して崩壊（10:53、根拠は水道管破断記録）。
- 最大規模の激しい流れとなって、バス通り付近で多くの人家を破壊して流下（10:55、住民動画多数）。
- この崩壊は、流下途中で停止することなく一気に流下したと思われる（根拠：流速と距離の関係。二次崩落は流速が遅く、源頭部からバス通りまでの流下時間は2～3分と推定される）。

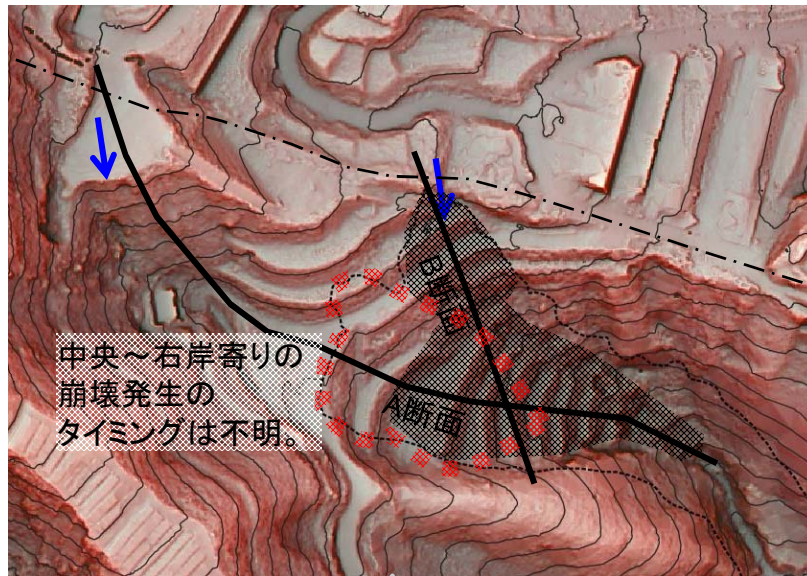
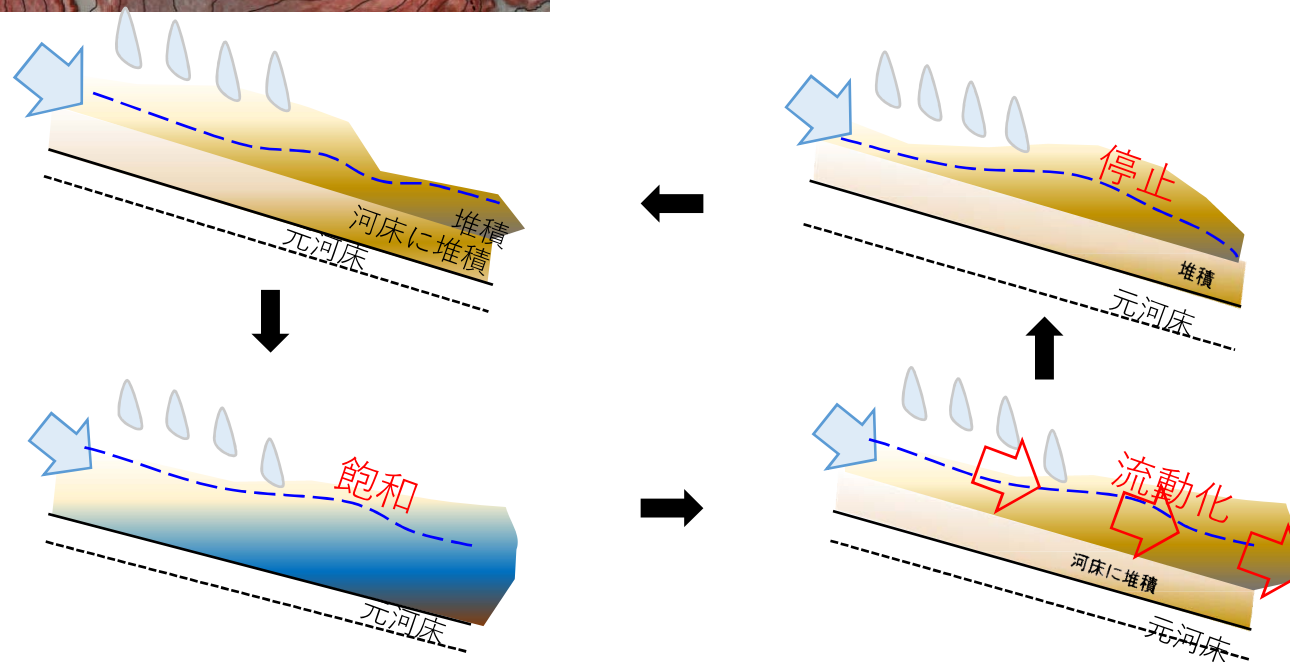
## (4) 残りの崩壊地と土石流第3次崩落以降の関係

- 中央～右岸寄りの崩壊発生タイミングは、不明である。第1次崩落の時に崩壊した可能性も否定できない。
- 第3次崩落以降の土石流の発生箇所・発生原因は、現時点では不明である。第2次崩落までの土石流堆積物が、上流からの流水によって飽和・流動化と停止、それによる河川水の一時的な小規模貯留、堆積物移動に伴う貯留水の流下を繰り返した（下図参照）という可能性もあるし、または盛土の崩壊拡大に伴うものであった可能性もある。
