事故事例その3

【事故概要】
 既設側溝の溝蓋撤去作業中、溝蓋積載用の2tトラックを隣接する民地車庫前に停車させたが、サイドブレーキの効きが不十分であった。その結果、車両が動き出して車両左前面がシャッターに接触し、シャッターを破損させた。

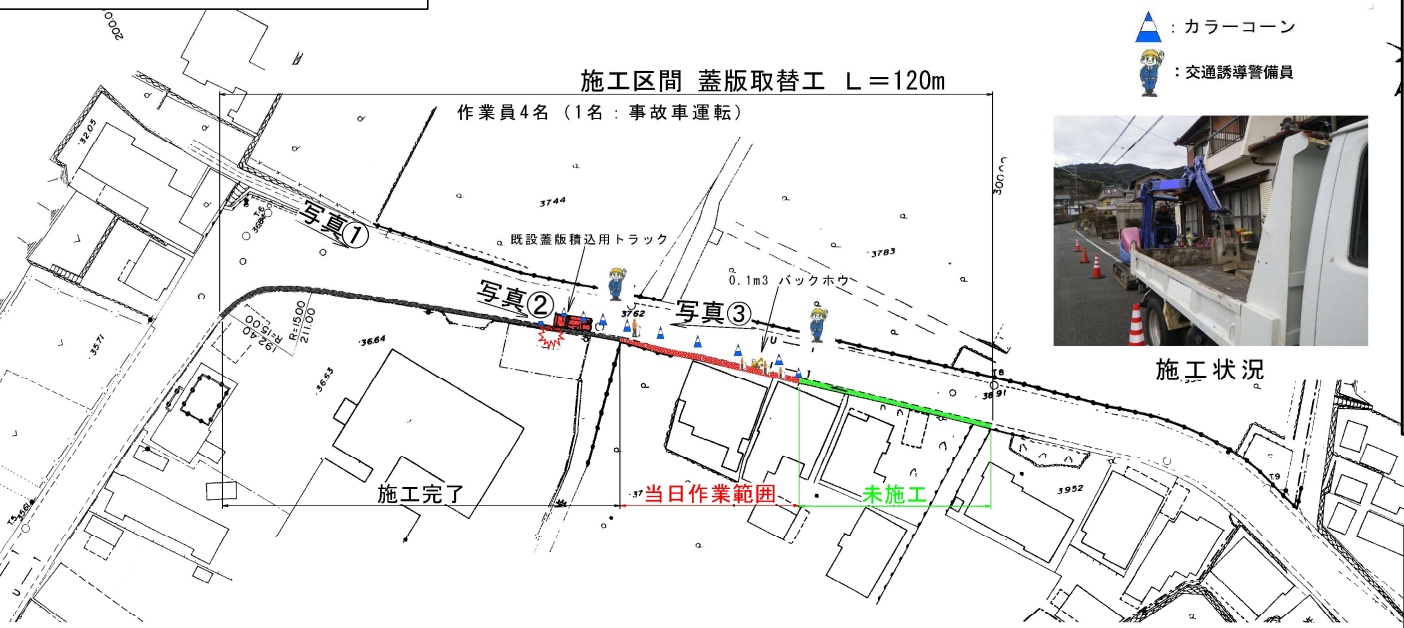
カラーコーン
 交通誘導警備員

施工状況

【問題点】
 車両停車時における安全確認が十分でなかった。

- 現場状況を踏まえた作業当日の重機、車両の配置を作業員で共有する。
- 車両の駐停車時には、周囲の安全確認を行い、運転手と作業員の2者でギア、サイドブレーキ、輪留めを確認する。
