事故周知・再発防止〔平成 26 年度発生事例〕

災害の種類	公衆災害:第3者物損事故	工事区分	道路工事
事故内容	クローラクレーンが標識版に接触	被災者	性別・年齢
被災状況	標識版を破損	被災者	職業

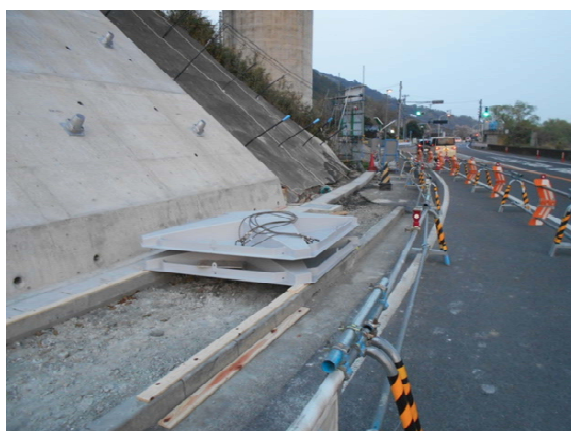
鋼製受圧版

4.9t吊クローラクレーンにより鋼製受圧版を運搬中、大型道路案内標識板(島田市管理)に接触し、案内標識版を破損した。(監理技術者は担当監督員と打合せのため不在)

□問題点：①クレーン走行時、オペレータの周囲の認識不足。
②クレーン走行ヤードが狭く、吊り荷に気をとられていた。

□防止対策：①移動前に作業通路について、既設物・障害物の有無を確認。
②看板支柱に高さ表示と、看板の存在を示す注意喚起の表示をする。

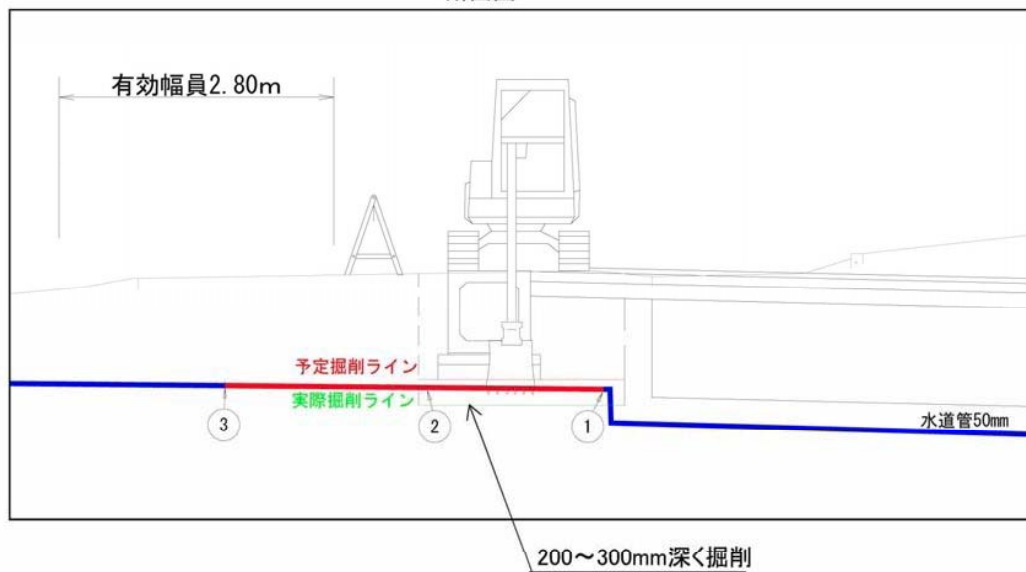
断面図

バックホウにて床堀作業中、①の箇所において水道管を破断させてしまった。
 応急的に②で水道管を切断し接続したが、床掘していない埋設奥から水が漏れ出てきたため、掘削し調査
 したところ③のジョイント部が外れており、①と③を新たに接続し復旧を完了した。

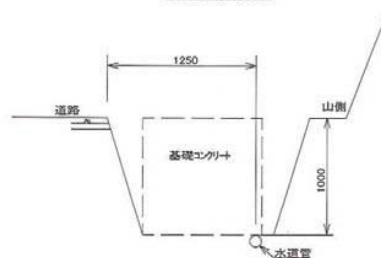
No. 66_0付近横断面

□事故の概要： 平成26年7月30日(水曜日) 9時15分
森町上水道塩ビVPφ100mm管をBHにて破損

□問題点：①水道管の位置・深さは図面を信用し、確認をせず試掘もしなかった。
②想定した水道管位置に近接した床掘時において、補助作業員による監視など慎重な作業をするなどの配慮が不足していた。

□防止対策：①床掘時には水道管理者立会いの上、試掘を行い水道管の位置・深さを正確に確認する。

②水道管の埋設が予測される深さ30cm前から人力掘削にて慎重に確認しながら作業する。

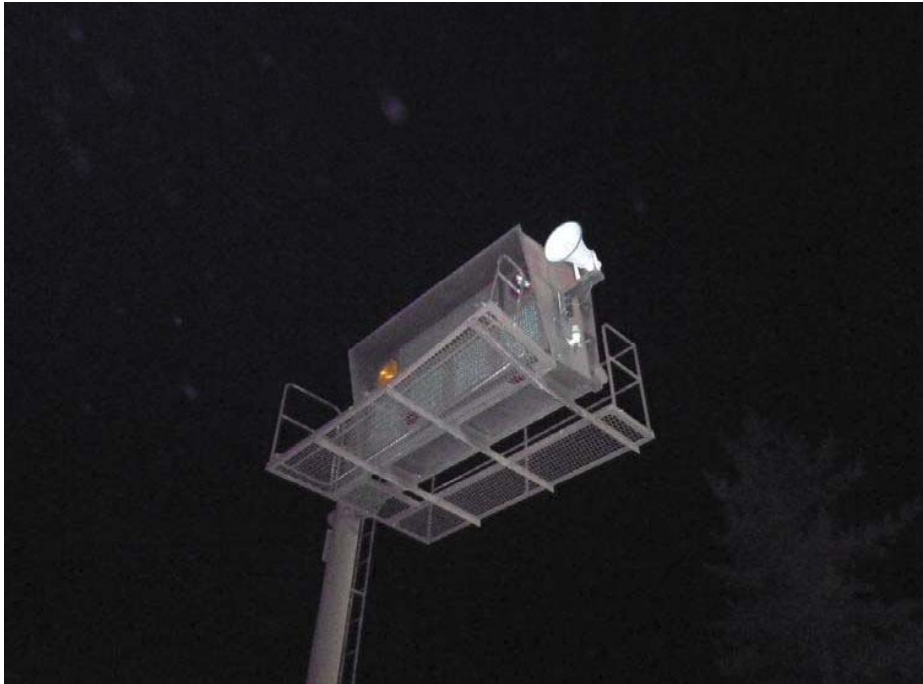
12月10日(水)4:30 撮影

□事故の概要：平成26年12月10日(水曜日) 4:30
ダンプトラック(10t)が、交通規制区間内のフィニッシャーにアスファルト合材を運搬完了後に、場所を移して、リアフェンダーのフック確認をしようとしたところ、上空を確認せず荷台を上げてしまい、トンネル警報表示板の点検用足場に接触した。

□防止対策：① ダンプトラック運転手に上空目視確認と、合図無の作業禁止を徹底させる。
② 誘導員は誘導車両が現場に入場し現場から出て行くまで、平面的だけではなく、立体的に注意を払い誘導を行う。
③ 現場代理人、主任技術者は現場の状況を綿密に調査把握し、新規入場者教育及びKY活動で施工現場へ入場するすべての人員へ注意事項・留意事項の徹底を図る。

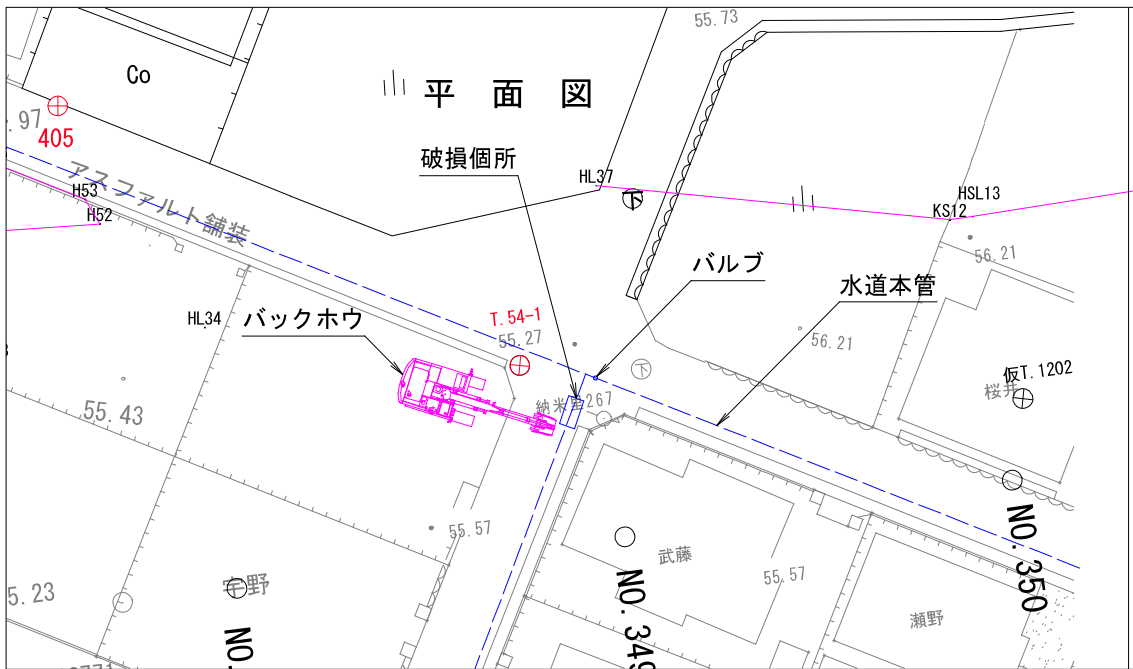
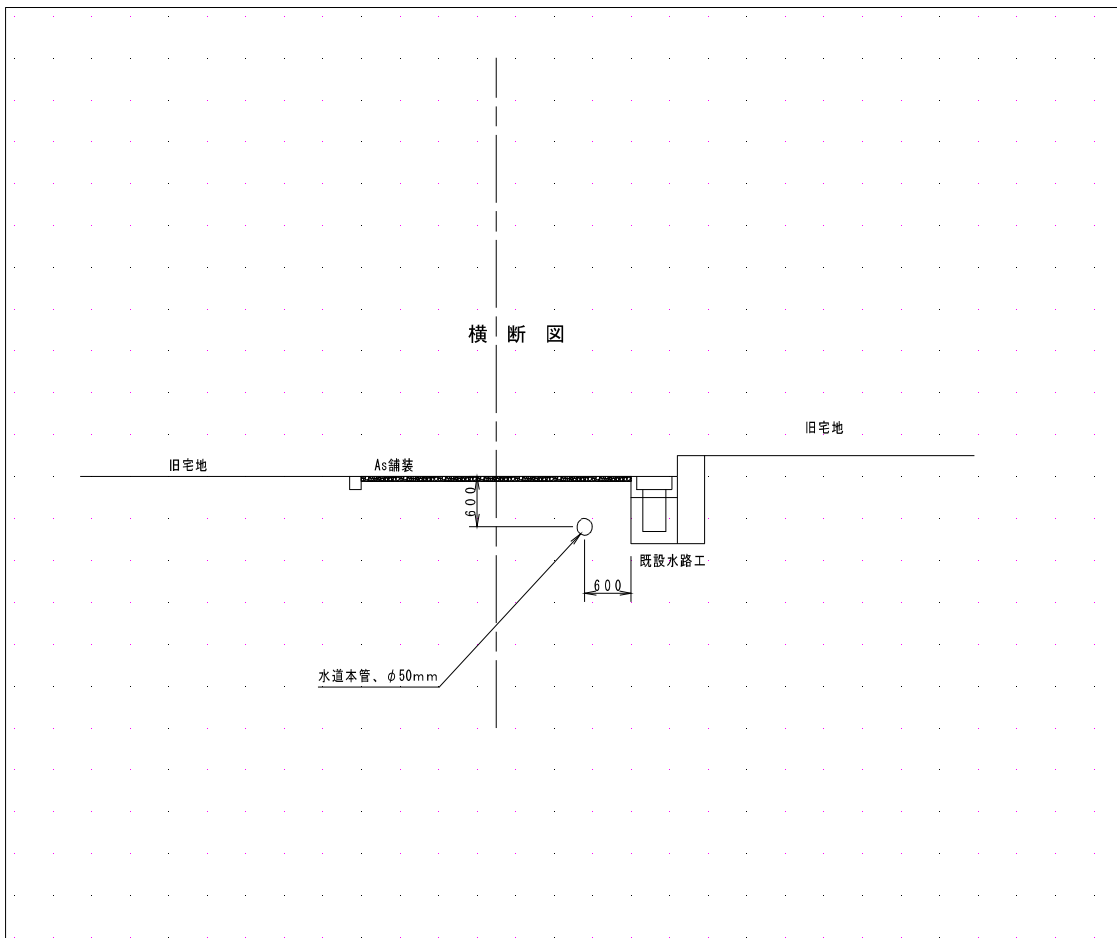
水道枝管、φ50mm

問題点1 事前の埋設物確認が不十分であった。

問題点2 埋設物がないだろうと思い込みで現場を施工した。

問題点3 長泉町の水道管を避けた位置の為に、慎重な手作業で堀削をしなかった。

問題点4 作業員の注意が不足していた。

- ・十分に調査を行い、通常のインフラ設備に加えて、地元で管理する施設にも確認を行う。
- ・地元とのコミュニケーションを心がけ、埋設物の確認を行う。

- ・思い込みで作業を進めない。

- ・堀削作業中は作業員各自で堀削面に注意する。

- ・埋設物付近での作業の場合、施工前に作業員全員に周知徹底させ安全管理を行う。

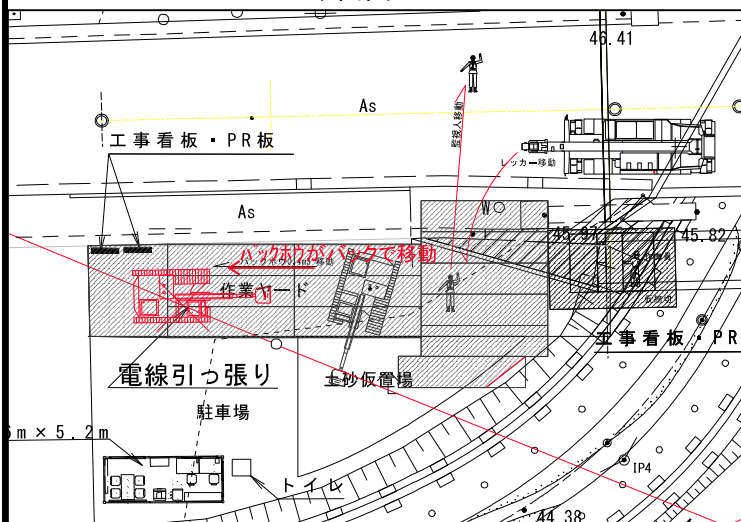
平面図

1. バックホウ0.4m3が監視人がついて残土整地をしていた。
2. レッカー25tを誘導するために監視人がバックホウの元を離れた。
3. 監視人が離れている間に、バックホウ0.4m3がバックで移動し、架線にアームを引っ掛け、電力柱が損傷した。

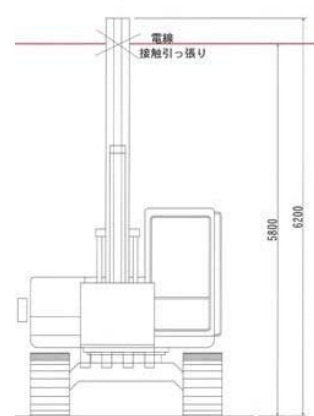
横断面図

平成26年12月17日 水曜日
バックホウホウ(0.4m3ロングアーム)が現場内移動中、電線架線(H=5.8m)を引っ掛けたことにより、中電柱が引っ張られ折れ曲がった。

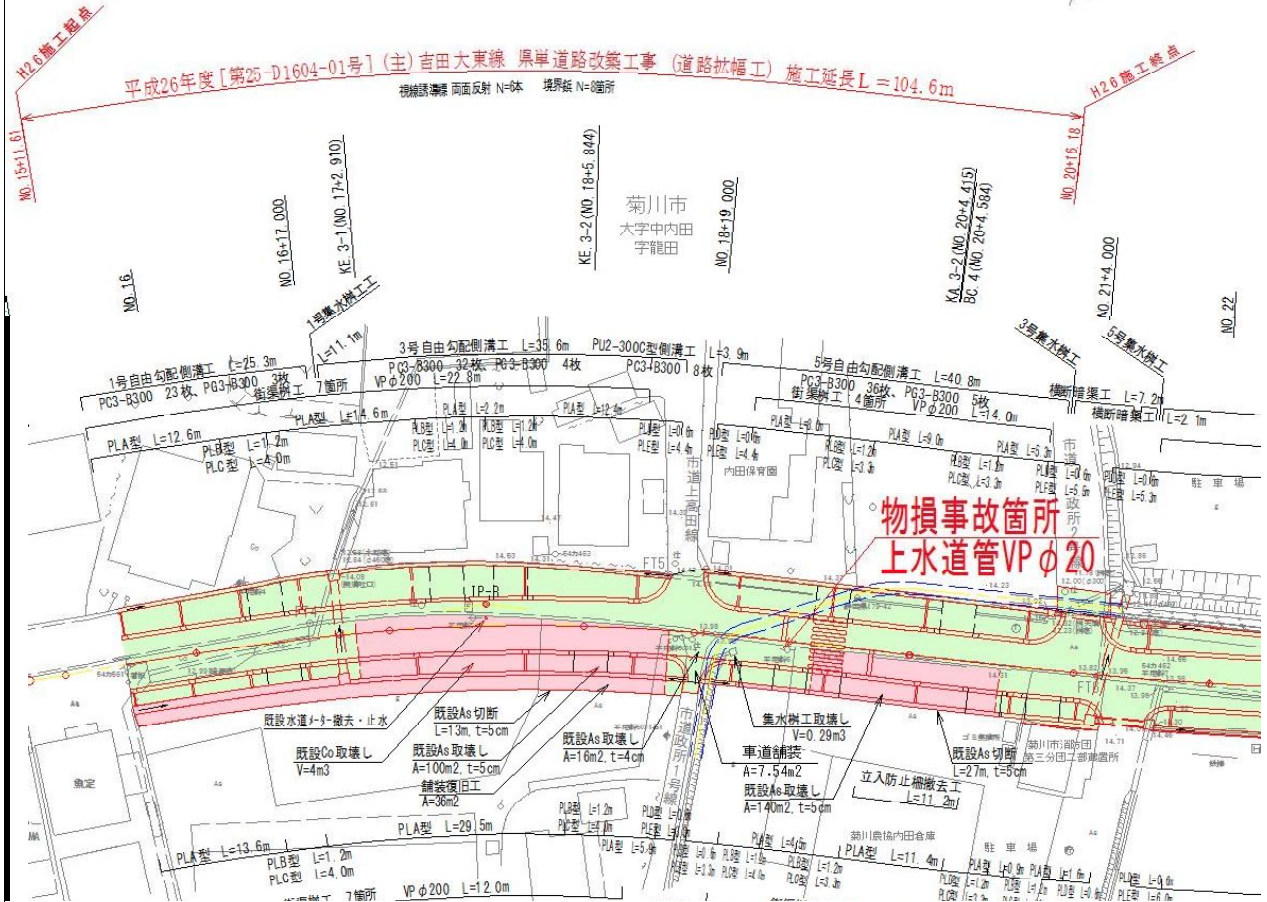
計画平面図

災害の種類	公衆災害:第三者物損事故	工事区分		道路拡幅工
事故内容	菊川市上水道管破損	被災者	性別・年齢	なし
被災状況	水道管破損		職業	なし
<p>[災害の概要]</p> <p><input type="checkbox"/>現場の状況: 既設コンクリト境界杭の撤去作業中</p> <p><input type="checkbox"/>事故の状況: 平成26年12月19日(金曜日) 8時30分 既設コンクリト境界杭を撤去しようとBH(0.2m3)にて吊った際、根巻コンクリト上面に菊川市の水道管(VPφ20)が通過しており、一緒に吊り上げたことにより破損した。</p> <p><input type="checkbox"/>安全対策の有無: 毎朝KYミーティングを実施(作業員7名)</p>				
<p>[再発防止策]</p> <p><input type="checkbox"/>問題点: ①朝のミーティング時に現場作業員との作業内容の打合せが不十分だった ②既設水道管の位置・深さから、境界杭の撤去に支障しないと思い込み、試掘を行わなかった ③埋設管が隣接していると知りながらバックホウで作業を行った ④水道管を破損したことについて担当監督員に連絡しなかった</p> <p><input type="checkbox"/>防止対策 ①当日作業について現場作業員を交えてミーティングを行い、KYを徹底する ②工事の施工に先立ち、管理者から事前に地下埋設物に関する情報を確認する。地下埋設物に関する詳細情報が現地で確認できない場合は、地下埋設物位置・深さ等を、管理者立会の上、試掘により確認をする ③メーター周りの水道管は、深さが変化することが多いことを意識し、埋設が予測される深さ30cm前から掘削深さを計測し人力掘削により慎重に作業する ④埋設物を破損した場合には速やかに担当監督員、管理者に報告する。 ⑤確認した地下埋設物の位置深さ等は、掘削時に容易に確認できるマーキングや表示板等の設置を行う ⑥社内全体と関連業者で再発防止のため安全対策協議会を行い、今回の事故原因・防止対策等の情報を共有化し、安全意識の向上を図る</p>

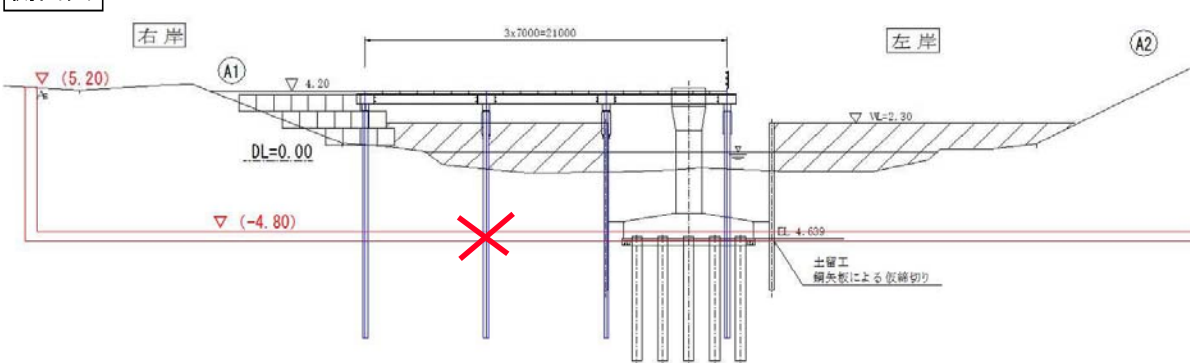
側面図

富士市役所下水道施設維持課より本工事施工箇所付近の下水マンホール内に汚水が堆積しているとの連絡があり、現地の既設下水道管の位置を測量した結果、仮栈橋の支持杭打込み箇所と重なっており、既設下水道管を損傷させたことが判明した。

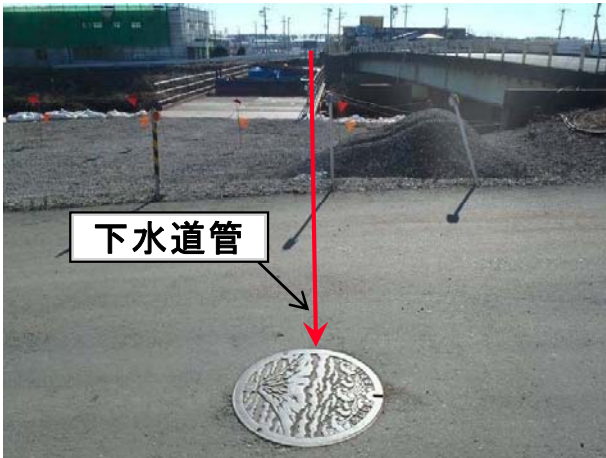
下水管経路
北側から南側を望む

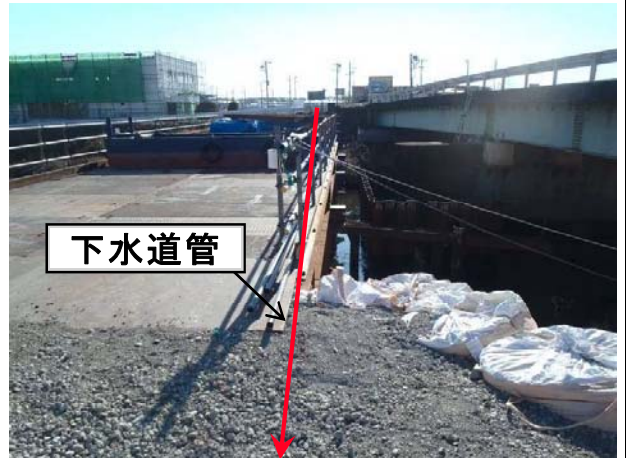
下水管経路
北側から南側を望む

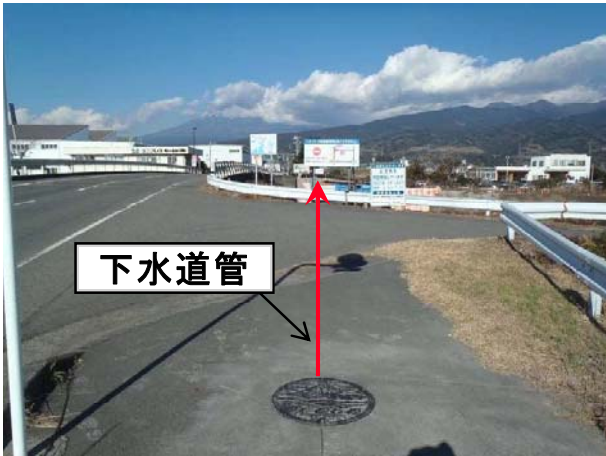
下水管経路
南側から北側を望む

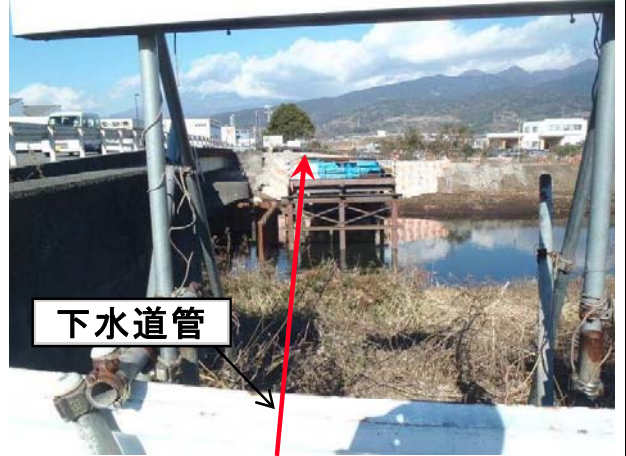
下水管経路
南側から北側を望む

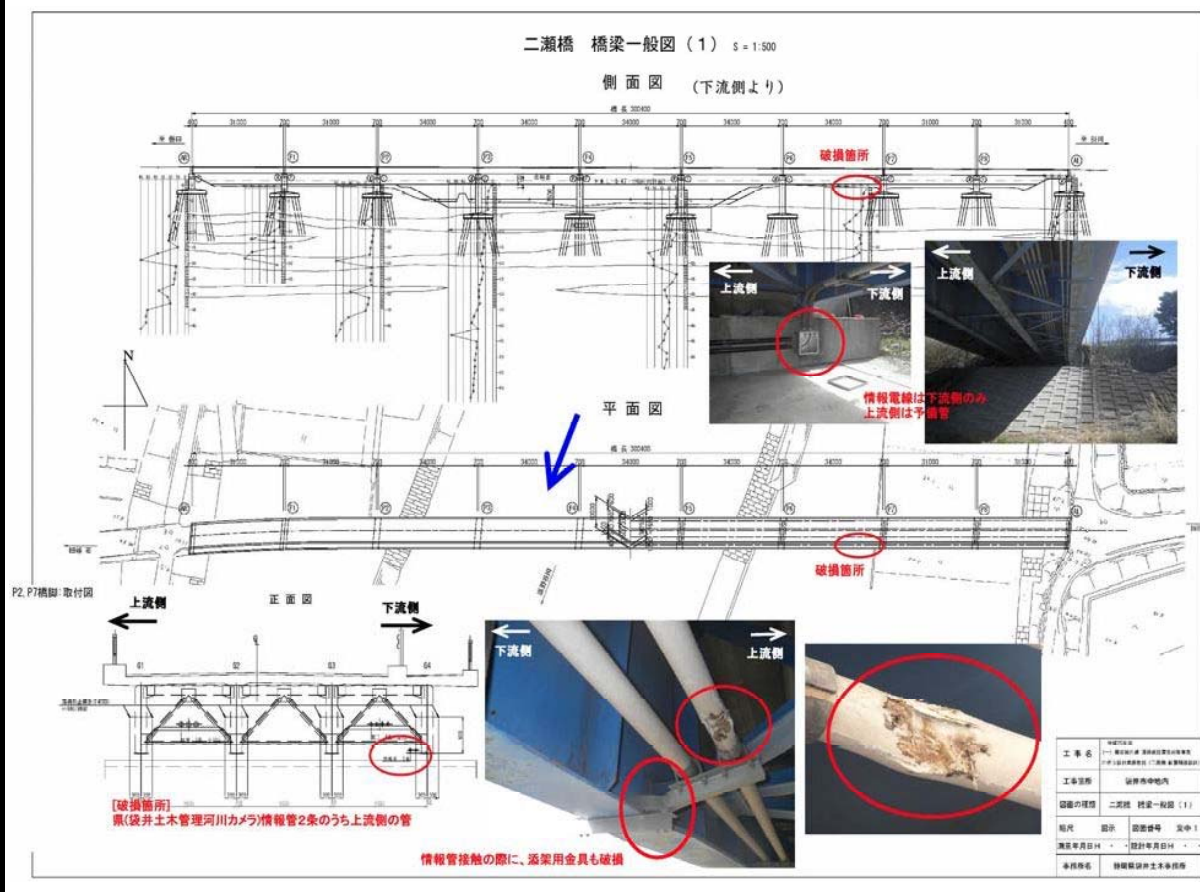
バックホウ(0.4m3)で埋戻し作業中、アーム部が橋梁に添架されている県の情報管(河川監視システムの光ケーブル)の予備管に接触し、取付け金具及び、予備管を損傷させた。

- 防止対策：
- ①桁のケーブル下に、旗ロープを張り、重機オペレーターに注意喚起を促す。
 - ②毎朝の朝礼にて特に桁・添架物・橋脚・周囲に注意する。
 - ③見張り人を置き、桁・橋脚に接近した場合、運転者に笛にて合図を送る。
 - ④施工計画書の施工方法を遵守する。(変更施工計画書の提出〔BH変更等〕)
 - ⑤再発防止対策協議会を開催し、安全意識の向上を図る。

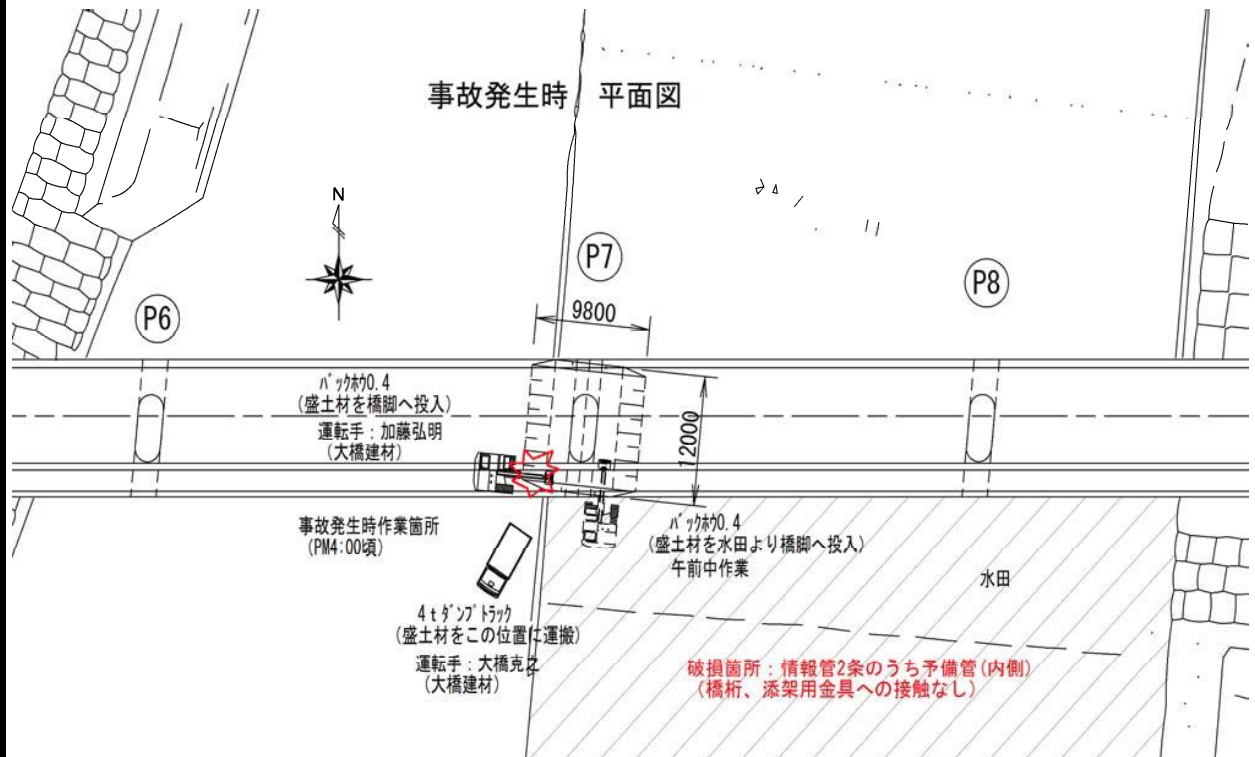
破損箇所：情報管2条のうち予備管に接触し添架用金具も一緒に曲げた（橋桁、添架用金具への接触なし）
