事例周知・再発防止〔平成26年度発生事例〕

災害の種類	労働災害：飛来落下	工事区分	水路工事
事故内容	落下した鉄網との接触による負傷	被災者	性別・年齢 男性 42歳
被災状況	左脛腓（けいひ）靭帯損傷 左足関節後果（こうか）骨折 左腓骨（ひこつ）骨折	職業	普通作業員

事故周知・再発防止〔平成 26 年度発生事例〕

災害の種類	労働災害：巻き込まれ・挟まれ	工事区分	橋梁橋台工事
事故内容	仮設橋支持杭の掘削中、掘削機械（スクリーロード）の段取替え作業で、ロッドと振れ止めとの間に指を挟まれた。	被災者	性別・年齢 22才 男 (二次下請 作業員)
被災状況	左示指不全切断 左中指基節骨骨折		職業 杭工 経験年数 2年3ヶ月
〔災害の概要〕			
<p>□現場の状況： 現場は、12月19日(金)より橋梁橋台工のための仮橋の支持杭掘削作業を行っていた。当日は左岸側3本目(全12本)の掘削作業中であり、所定の深度まで掘削するため岩盤掘削用のロッドへ切替え作業を行っていた。</p> <p>□事故の概要：平成27年1月13日(火) 10:30分頃 スクリーロード及びダウンザホールハンマーを岩盤掘削用に切替えるため作業を行った際、スクリーロードが大きく振れたため反射的に止めようと手を出した作業員の指を、降下した振れ止めとスクリーロードの間に挟んだ。</p> <p>□安全対策の有無 有(2名以上で作業を行い、合図の確認・統一作業にて行っていた。)</p>			
〔再発防止策〕			
<p>□問題点：① クレーン作業範囲内に作業員がおり、吊り上げ調整中であつたスクリーロードに作業員が手を出してしまった。 ② 窓枠の斜材及びワイパーモーターが死角となりオペレータから作業員が見えなかった。 ③ 施工計画書の作業手順が明確に記載されておらず、スクリーロード切替作業に関する手順が不明確であつた。</p> <p>□防止対策：① 立入禁止範囲を明示し、クレーン作業中は立入を禁止する。 クレーン作業範囲内でやむを得ず作業を行う場合は、オペレータに合図をしクレーンが止まったことを確認してから作業を行う。 ② クレーンオペに対して合図者を配置する。 ③ 作業手順を明確にした上で再発防止安全検討協議会の実施を行い、切替作業に関する手順事項の教育を行う。</p>			
〔事故の状況が分かる写真または図面〕

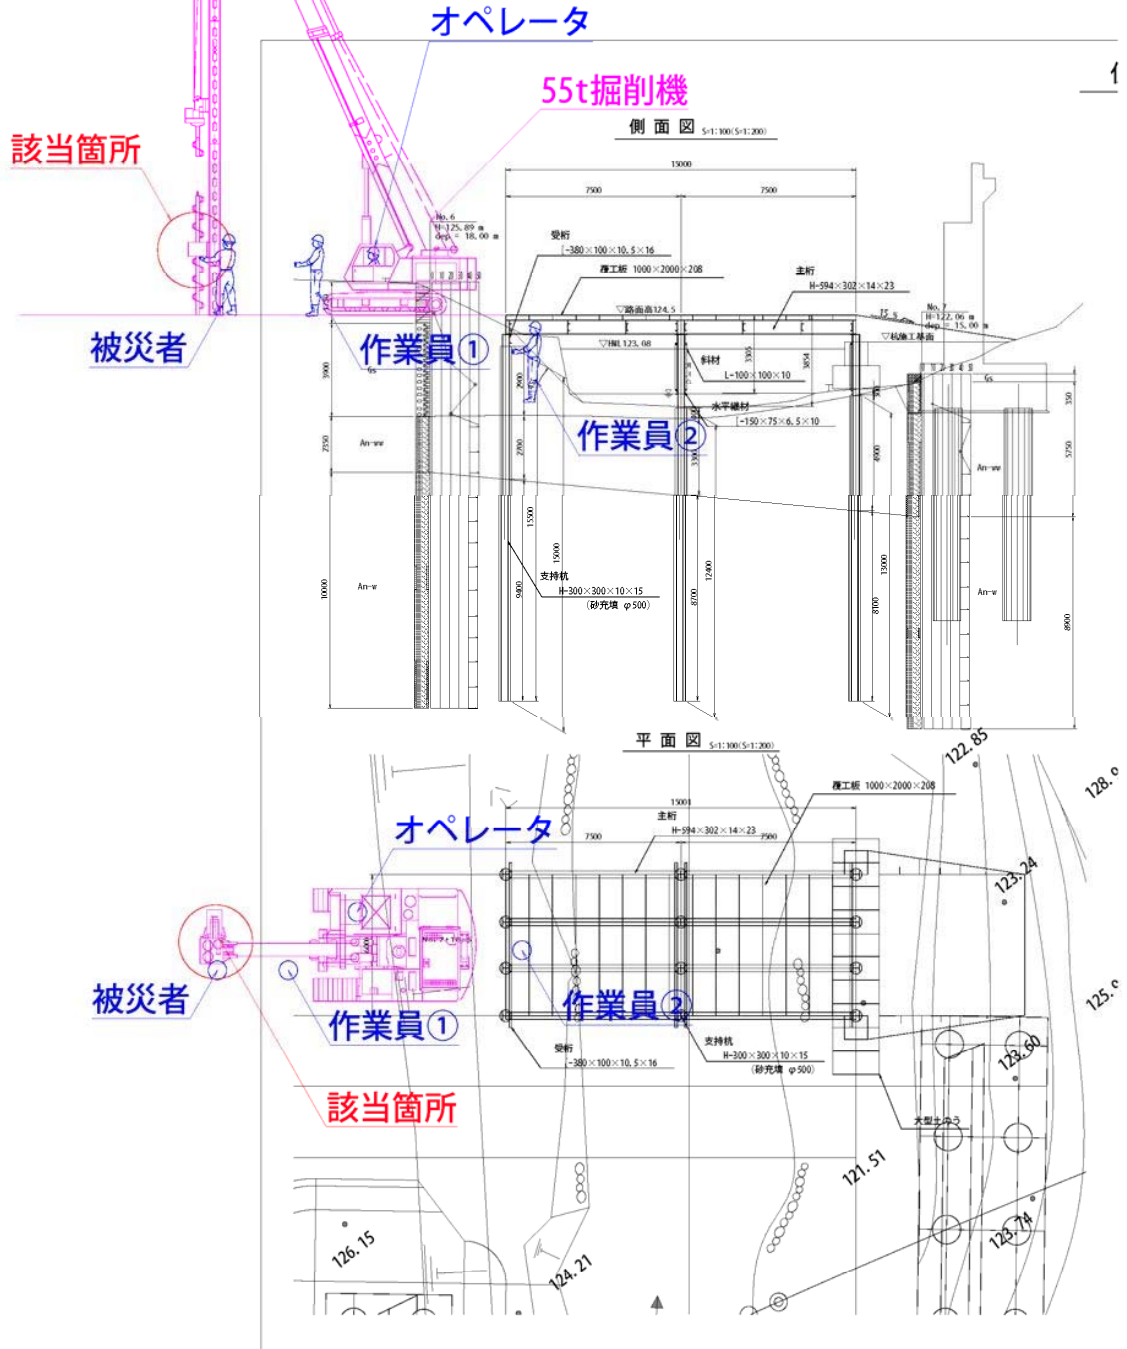
事故当時の人員配置

- 現場代理人：会社で書類整理
- 1次下請安全衛生責任者：現場事務所で図面確認
- オペレータ（二次下請）：掘削機運転
- 作業員1（二次下請）：ダウンザホールハンマの切替え作業
- 作業員2（二次下請）：河川内で基礎杭掘削部の準備作業
- 被災者（二次下請）：ダウンザホールハンマの切替え作業

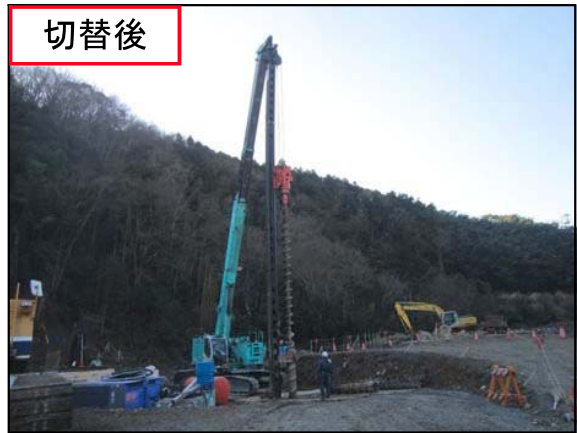
切替後

ケーシング掘削用(8.3m)の取外しが終わり、岩盤掘削用(13.2m)へのスクリーロッド切替作業を行っていた。

スクリーロッド5.0m×2本取付後、ダウンザホール3.2mの取付を行う予定であったが最初に取付けるスクリーロッド5.0m1本目の取付作業時に事故が発生した。

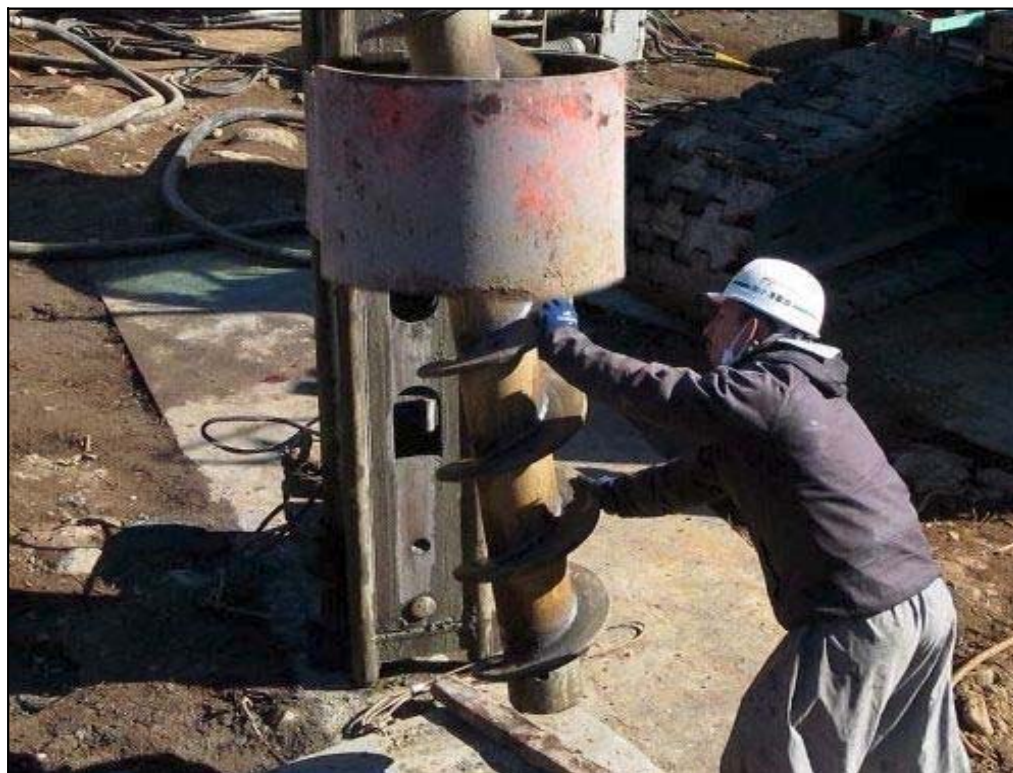
振れ止め降下

クレーン窓枠の斜材及びワイパーモーターによりオペレータから作業員の位置が死角となっていたため、作業員に気付かず振れ止めに降下させスクリーロッドを押さえていた作業員の指を挟んでしまった。
