浸水原因の分析

1. 降雨に関する考察
2. 河川整備の状況
3. 地形的要因について
4. 河川水位とポンプ排水について
5. 湛水エリアにおける市街化
6. 浸水原因の考察(まとめ)

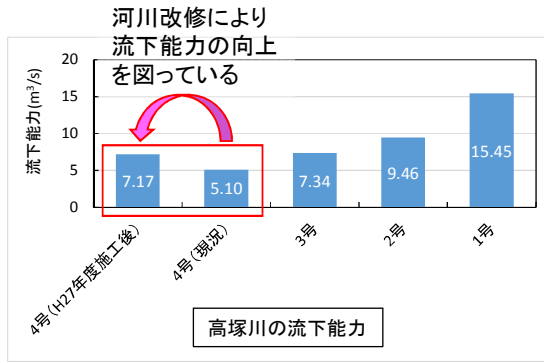
高塚川現況縦断面

- 高塚川における流下能力(等流計算評価)は1号15.45m³/s、2号9.46m³/s、3号7.34m³/s、4号(現況)5.10m³/s、である。
- 現在、可実公園付近において護岸の整備を実施中であるが、上流部には未改修区間が存在し、今回の豪雨においても溢水被害が生じている。

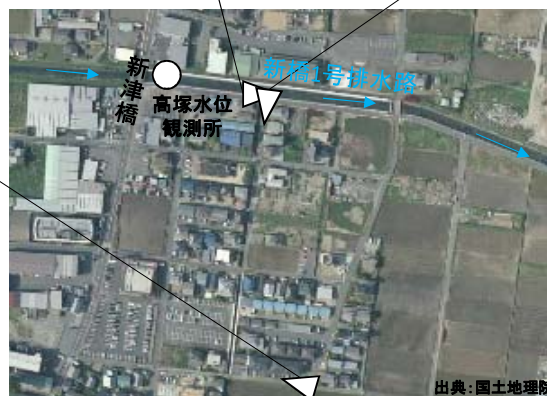
- 地形的な要因により、高塚川から離れている箇所においても浸水被害が発生している。
- 高塚川の支川は水路天端高が低く、逆流防止設備が無い水路も存在している。
- 高塚川から支川への逆流により支川が溢れた可能性が考えられる。
